保全ニュースとうほく

平成 28 年度 「保全実地指導」及び「官庁建物実態調査」等における 保全指導事例の紹介

東北地方整備局では官公庁施設の建設等に関する法律 第 13 条に基づいた取り組みとして、保全実態調査において保全の状況が良好でないと判断される建築物等について、営繕部保全指導・監督室又は盛岡営繕事務所の職員が実際に現地に赴き、保全の実施状況が適切かを確認しながら技術的な指導や助言を行う「保全実地指導」、また営繕工事の企画・立案に必要な基礎資料を作成するため、営繕職員が現地に赴いて行う「官庁建物実態調査」を行っています。

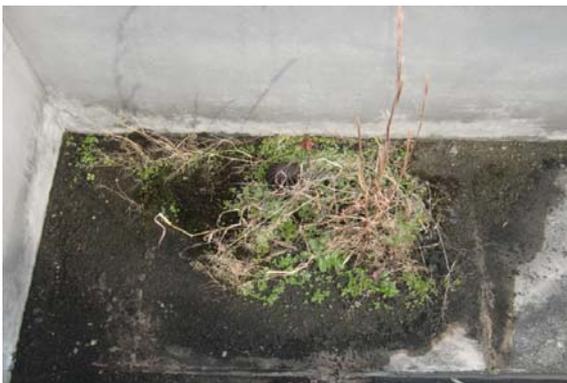
屋上やベランダのルーフドレイン(排水口)は鋳物のお椀(ストレーナー)で大きなゴミの進入を防ぎ、雨水だけを流すように作られています。しかしこのルーフドレイン周りに堆積した泥やゴミなどによって雨水排水機能が阻害されていました。

泥が詰まった排水口

屋上排水口がふさがれることにより屋上に雨水が滞留し、溜まった水位が防水層の立上げ高さを越えたり、水圧が高まることによって劣化して弱った部分の防水層を貫通して水が屋内に侵入し雨漏りの発生にいたる恐れがあります。

排水口周りの泥やゴミ、繁殖した植物を取り除くとともに、併せて屋上全体を点検しゴミ等があれば掃除を行って下さい。以降は定期的に点検し清掃を行って下さい。

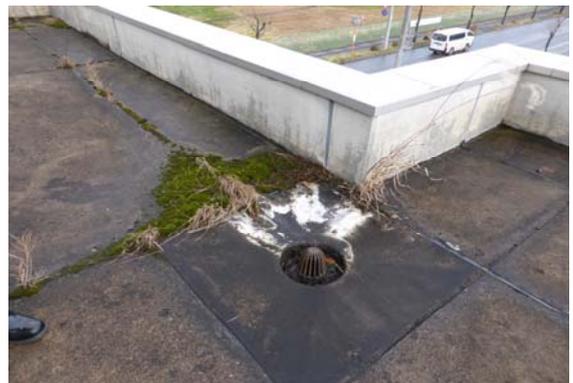
屋上に堆積した泥や防水押さえコンクリートの目地に雑草が生え、成長が進んでいました。

屋上で成長した雑草

雑草の繁茂は、屋上の排水機能を阻害すると共に防水層へ根が進入することにより防水層が損傷し、雨漏りの原因にもなります。

防水押さえコンクリートの目地に生えた雑草は、根が防水層へ達している場合があり、安易に引抜くと防水層を損傷する恐れがあるため、露出部分は刈り取り、根は除草剤で処理するなどの対応を行って下さい。

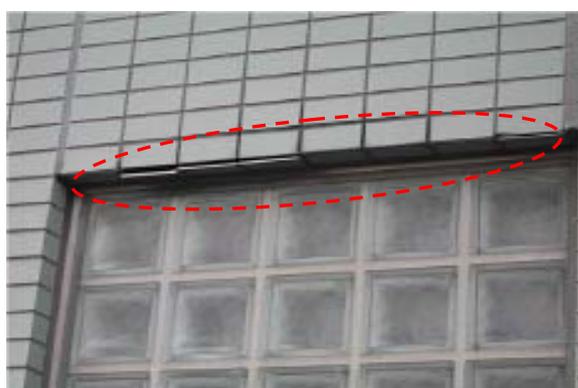
外壁の仕上げタイルや外壁仕上げ材に浮き等の劣化や目地シーリングの破断が生じたまま放置されていました。

外壁タイル仕上げ劣化状況

室内への雨漏りが発生する恐れがあるほか、タイル等のはく落により人身事故が発生する恐れがあります。

劣化が進行しないうちに補修を実施するほか、状況によりはく落する恐れがある範囲について、立入禁止措置を講じるなど、安全対策の応急処置を行って下さい。

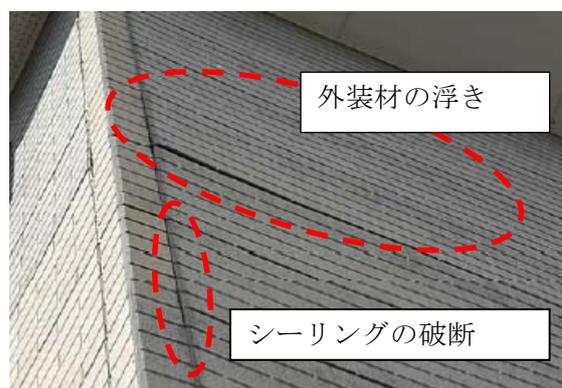
外壁仕上げ材劣化状況

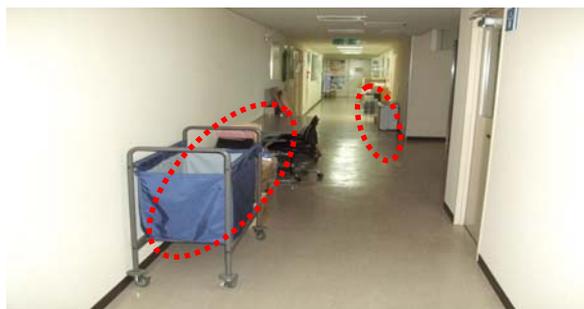
物品、什器、書類等が避難通路（廊下、避難口）、電気室、機械室等に置かれていました。

避難通路(廊下)状況

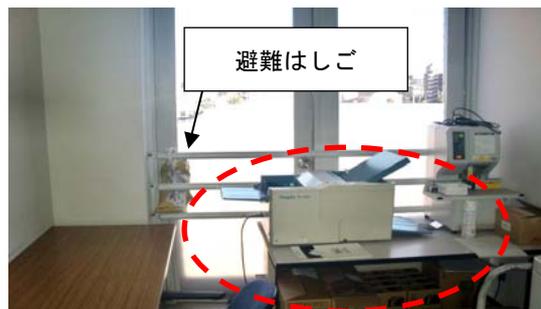
室内避難口状況

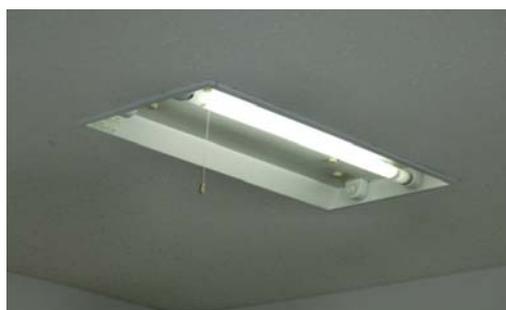
省エネのため非常用照明器具の蛍光管が間引きされていました。

停電時に避難経路等の照度確保ができず、安全上重大な支障が生じます。また停電時の業務継続にも支障が生じます。

蛍光管が間引かれた非常用照明器具

非常用照明器具や自家発電設備が設けられている場合は、非常用照明器具の配置や、停電時に自家発電設備から電気が供給される照明器具の配置を日頃から把握しておき、いつでも点灯できる状態に保ってください。

省エネのための蛍光管間引きを行う場合は、照度測定を実施し、業務に支障の無い事を確認して下さい。また照明器具によっては蛍光管を間引くことにより安定器の加熱や配線・ブレーカー容量などがオーバーすることもあるので、専門業者と相談して下さい。

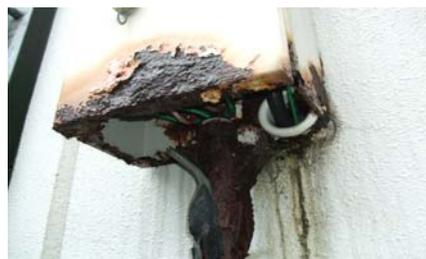
屋外の開閉器箱が腐食しており、穴が開いていました。

雨水進入による漏電及び感電により、機器の作動に障害を発生する可能性があります。

腐食(錆)により底が損傷

早急に開閉器箱を交換するほか、ほかの器具についても確認を行い、劣化（錆）が進行しないうちに補修（塗装塗りかえ等）を実施して下さい。

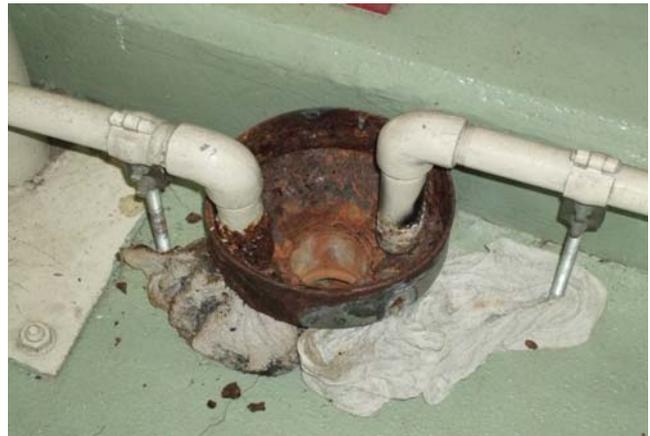
空調機械室の排水管の詰まりにより、排水が溜り、接続するドレイン管の腐食の発生、更に排水が間接排水口を越え機械室内に漏水していました。

排水管の腐食が進行する事により、躯体埋設部分の破損及び詰まりによる下層階への漏水の原因となるほか、室内への漏水により他の設備機器の腐食の発生原因となります。

間接排水口 腐食状況

排水管の通水を確保するほか、腐食したドレイン管については、交換若しくは補修を行ってください。

電気室、機械室等の設備機器室においては日常的に点検し、漏水等が発見された場合は原因を特定し、補修を行なって下さい。

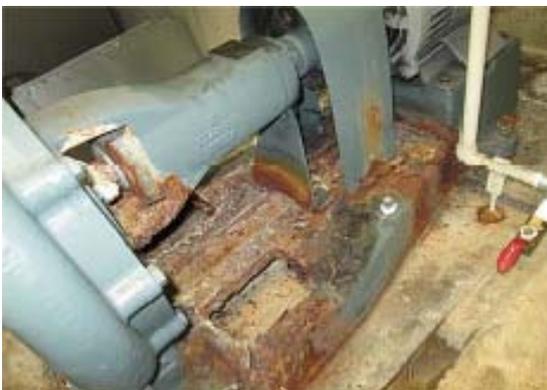
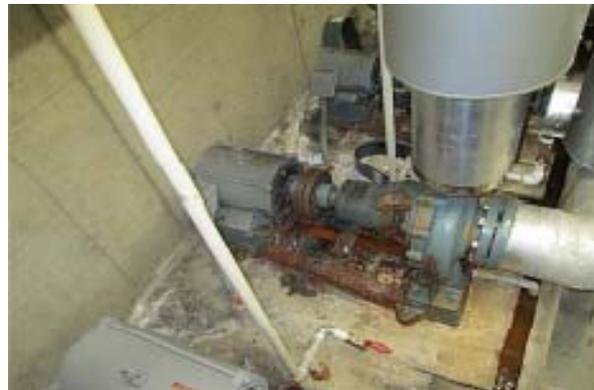
機械室に設置されているポンプ類について、腐食(錆)が進行していました。

ポンプ腐食状況

腐食の進行による機器の動作不良の発生、漏水範囲の拡大により他の設備機器の腐食の発生原因となります。

パッキンの劣化による水漏れと思われるが、専門業者に点検を依頼し、漏水の原因調査を実施した上で修繕を行って下さい。
