vol.126
2013. 3

営繕とうほく

保全ニュースとうほく

～平成 24 年度「保全実地指導」における保全指導結果事例の紹介～

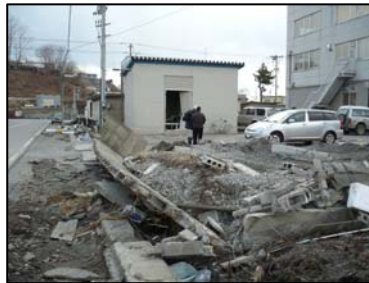
津波で被災したブロック塀

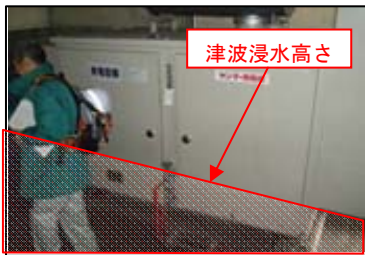
震災では、想定を上回る津波の来襲によって、庁舎内外装・建具・設備機器等やプレファブ車庫等が浸水・流したほか、附属棟に設置されていた非常用発電機が使用不能となりました。

非常用発電機被災状況

非常用発電機は、浸水による被害を避けるため屋上に設置し、各官署のBCP（業務継続計画）実施の負荷を見込んだ容量としています。

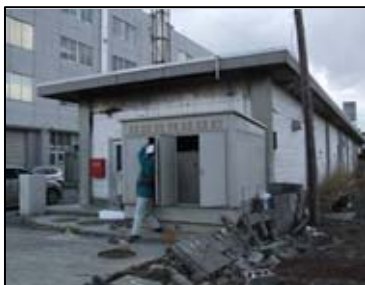
燃料槽被災状況

燃料タンクは地上式から地下式とし、燃料移送ポンプも浸水による破損のリスクを低減するため、地下タンク内に収納する油中ポンプとしました。

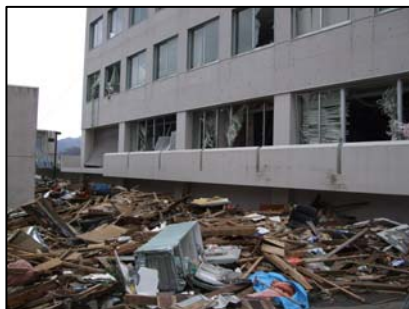
震災では、想定を遙かに上回る大津波によって、庁舎3階付近までの浸水及び付属棟の倒壊、流失等の被害を受けました。釜石港に隣接しているため、現在でも、敷地周辺では、道路の嵩上げを行っているものの、地盤沈下の影響から、大潮等の満潮時に浸水が生じる状況が続いております。

外部被災状況

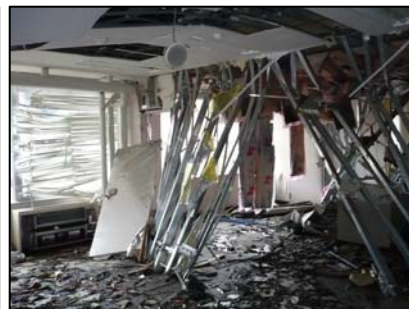
庁舎内部被災状況

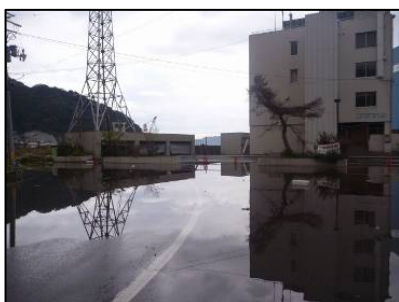
満潮時（大潮）の浸水状況

外構改修工事では、敷地内の地盤の嵩上げ及び洗掘部分の修復、舗装改修ほかを実施しましたが、工事期間中も浸水が度々あるため、施工に影響が及ばないように作業に制限がある中での復旧工事となりました。

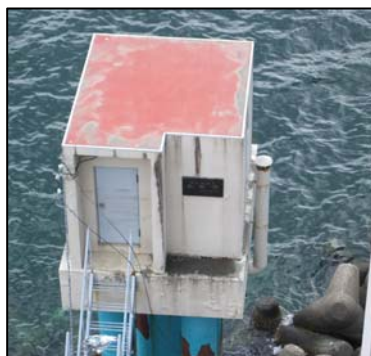
港内の海上にあり、堤防によって保護されていないことから、震災時には、施設全体が津波の直撃を受け、一時、海面下に沈みました。

被災した釜石験潮所

このため、既存施設の被害が大きかったことから、既存施設の沖に新たな験潮所を建設することとなりました。

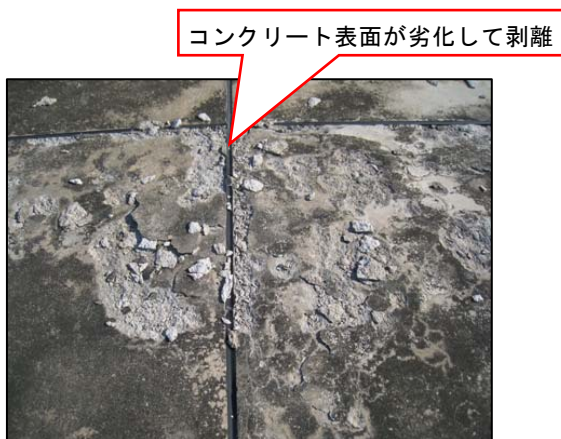
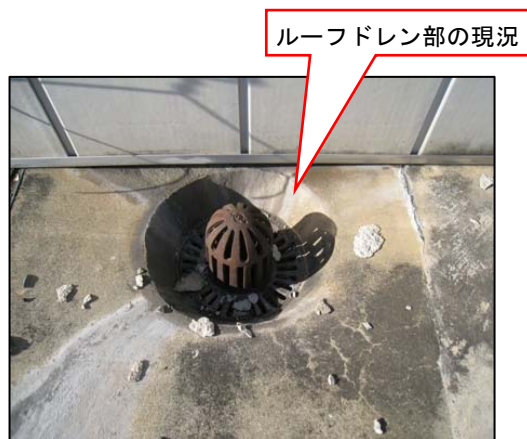
- ・防水押さえコンクリートの表面が劣化して発生した剥離片が、雨で流されてルーフトレン部に集積すると、ルーフトレンを詰まらせる恐れがありますので、清掃が必要です。

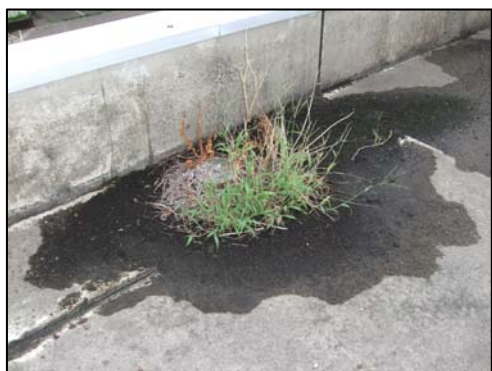
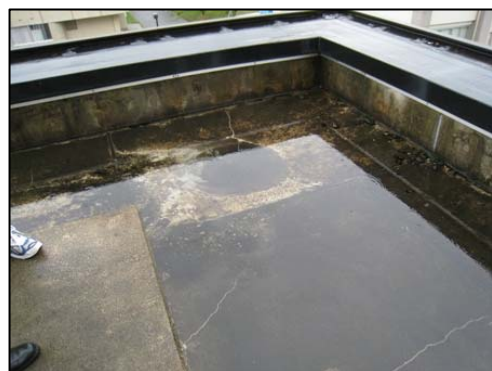
- ・屋上ルーフトレンや縦樋が閉塞し、十分に排水が出来ない状態になっていますので、清掃や通水を行う必要があります。

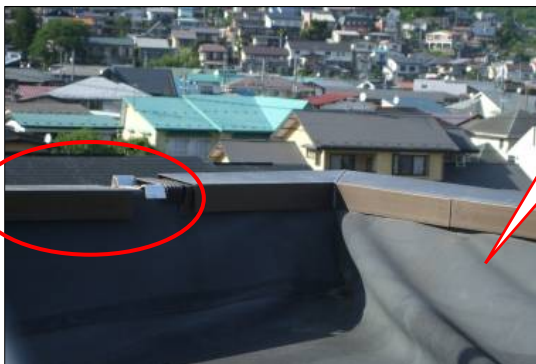
- ・ 笠木の一部が外れ、防水層に浮きが生じており、放置すると漏水の恐れがあります。

防水層に浮きが発生

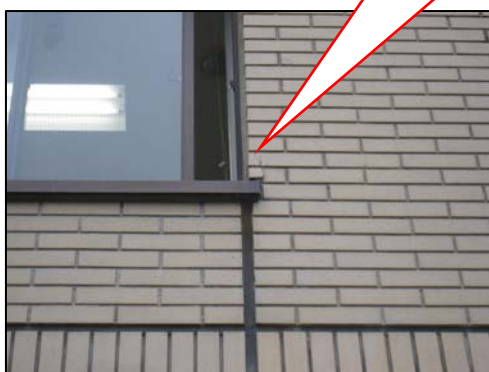
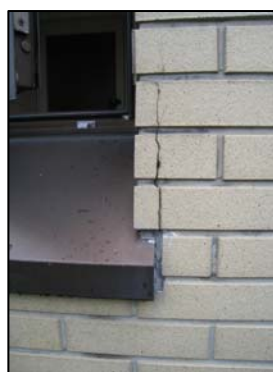
- ・ 外壁タイルに割れ・浮きが発生して剥落の恐れがあります。通行部分の上の場合には、立入禁止処置やタイルの撤去が必要です。また、目地シーリングも劣化しています。

タイルが割れて浮いている

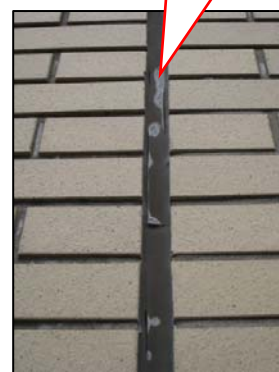
シーリングが劣化

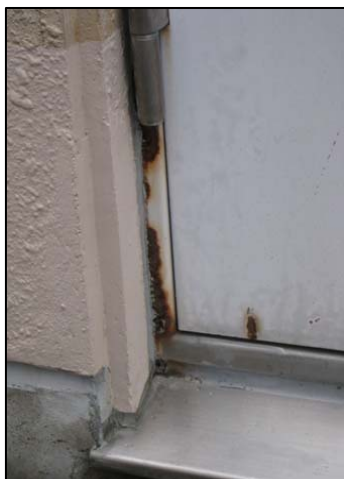
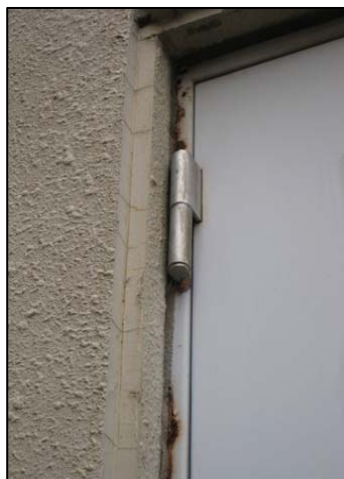
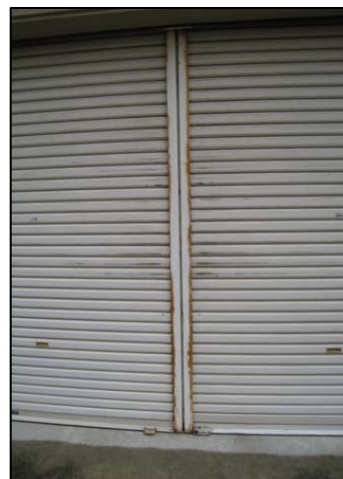
- ・ 鋼製建具に錆が発生し、鋼材の腐食が進行しています。塗装の塗り替えが必要です。

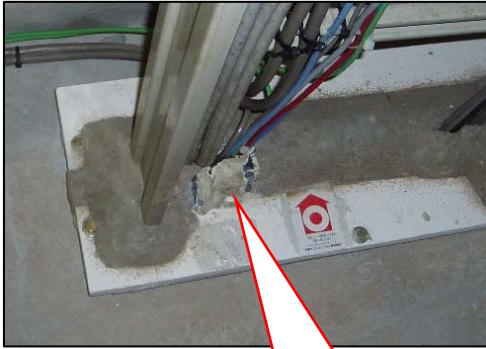
- ・通信線の増設時に実施した防火区画貫通処理が、適切に実施されていません。

処理材の充填が不十分

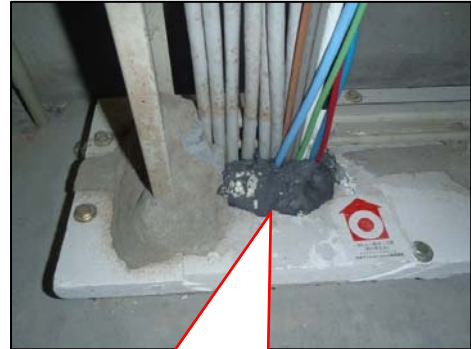
使用している処理材の材質が不適切

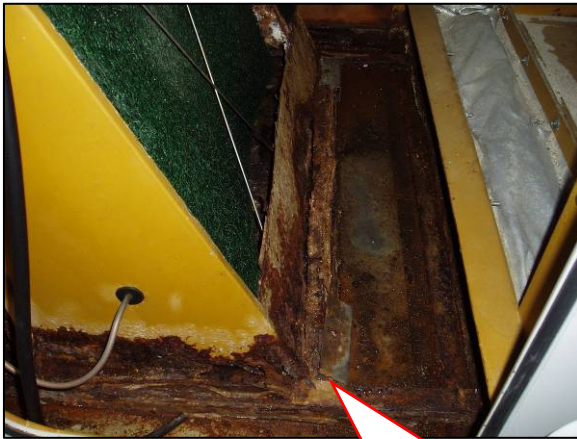
- ・ユニット形空気調和機の排水用ドレンパンやケーシングの鋼材が腐食しています。さらに腐食が進行すると漏水の恐れがあります。

鋼材の腐食が進行している

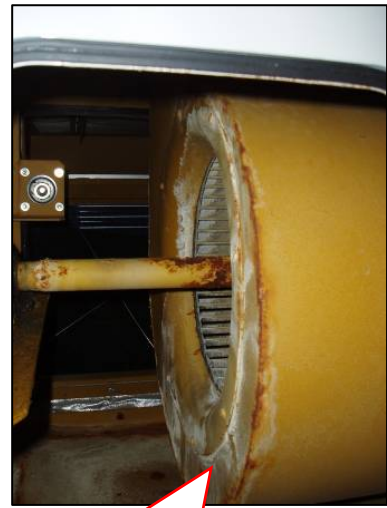
鋼材の腐食が進行している

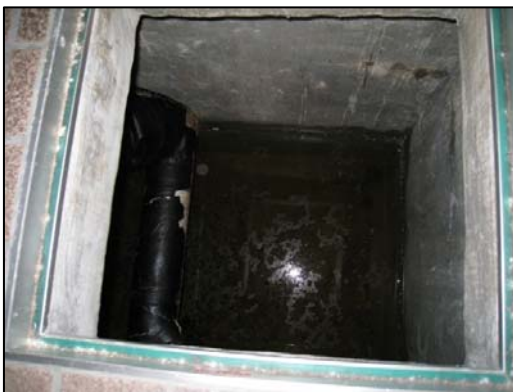
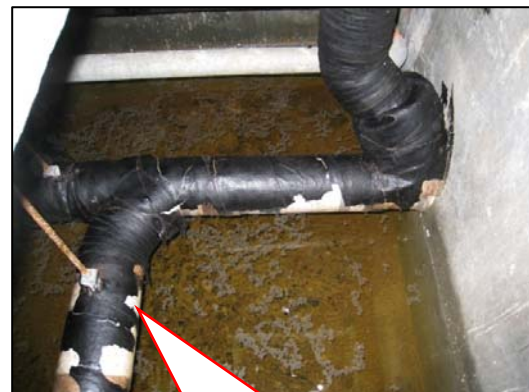
- ・床下ピット内に漏水が発生し、溜まった水が配管と接触しています。配管の腐食が早まるため排水及び止水処理を行い、ピット内を乾燥させる必要があります。

溜まった水と配管が接触している

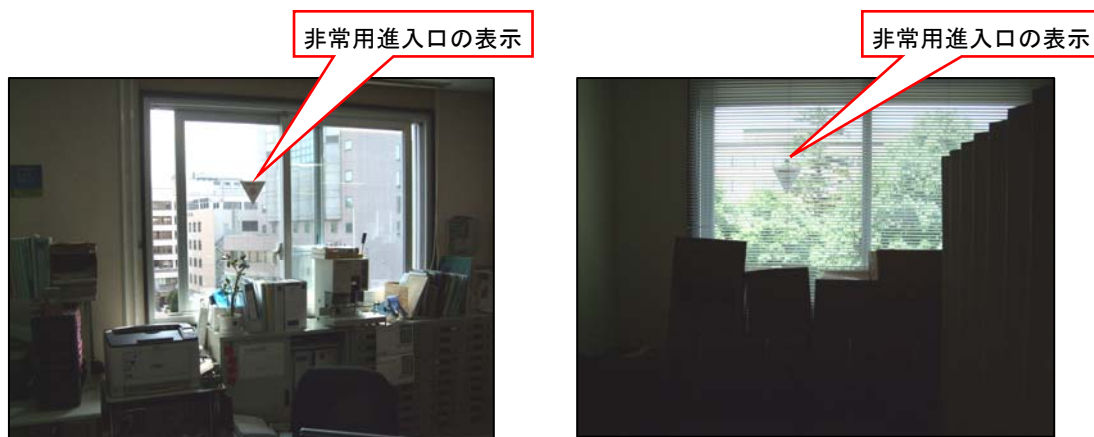
- ・避難用通路や避難器具・非常用出入口の手前等に、物品が置かれている施設がありました。置かれた物品が障害になって避難や消防活動の妨げになる恐れがありますので、移動が必要です。
