詳細パトロールの取り組み状況をご紹介します

国土交通省 山形河川国道事務所 尾花沢国道維持出張所

1月の出張所通信

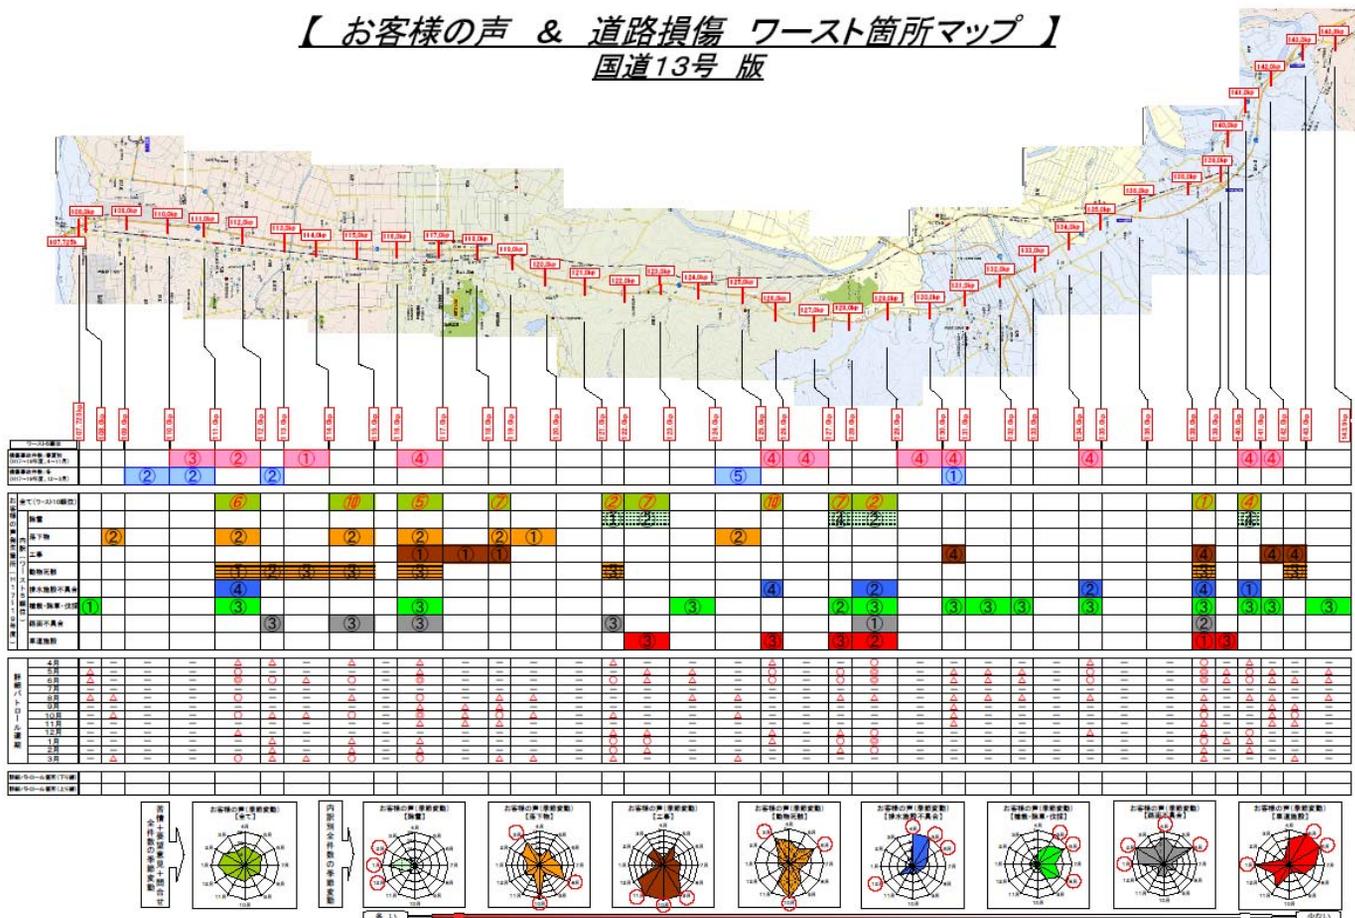
【 お客様の声 & 道路損傷 ワースト箇所マップ 】 国道13号 版

H17~H19の「お客様の声」を分析して、どの区間に、どんな内容のご意見が、どの時期に多く寄せられているか等の情報を一覧表に整理。

色がいっぱいしている区間が、ご意見の多い区間＝要チェック区間となります。
