(河川・ダム)様式 - 4

河川名	阿武隈川
事務所名	郡山出張所

場所	福島県本宮市地先 阿武隈川 左岸 67.85k付近	本宮水辺の楽校
----	------------------------------	---------

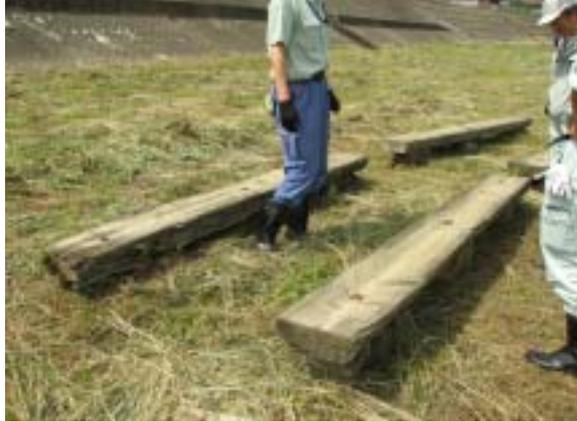
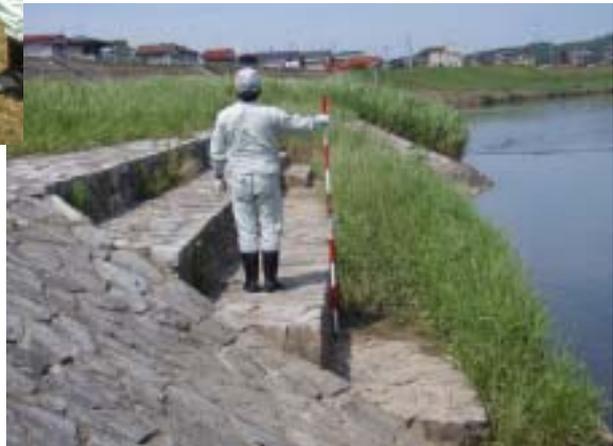
実施状況 ベンチの材木が腐食している

7月末までに腐食した箇所の撤去と再設置を予定

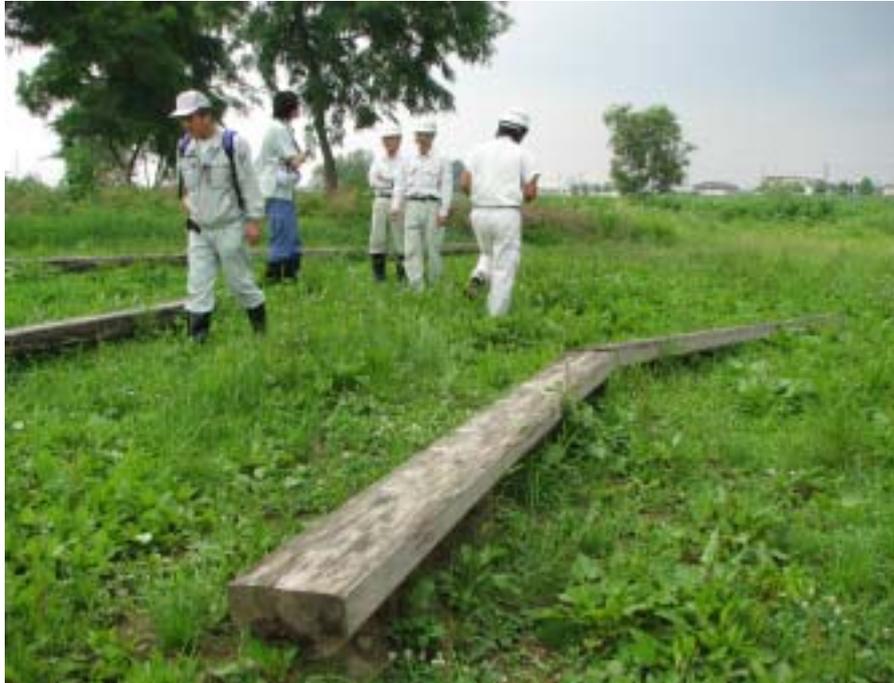
実施状況 (特定巡視による巡視員の点検及び職員による点検)

7月末までに腐食箇所を撤去を予定

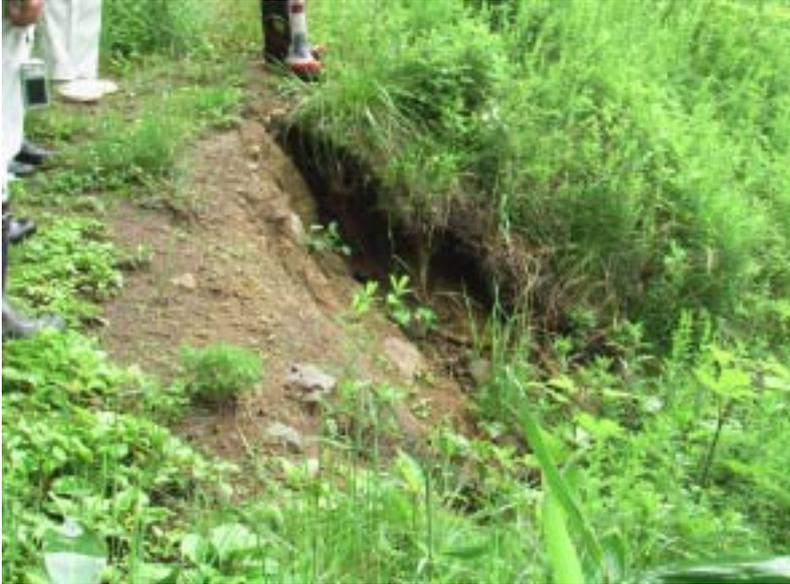
実施状況 高湯第一砂防堰堤上流の堆砂域法面に小崩落箇所あり

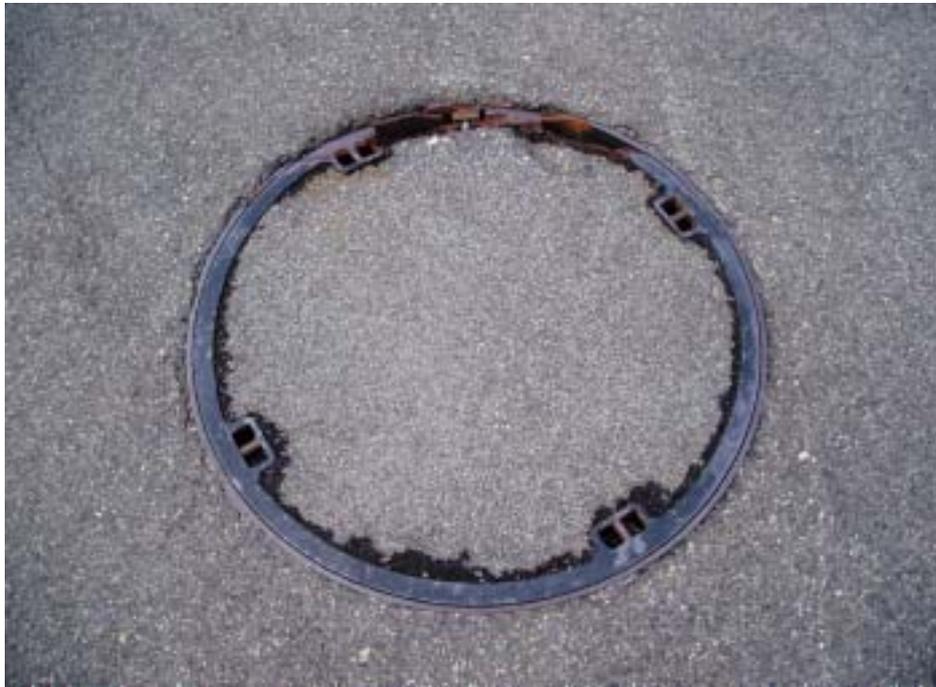
駐車場内のマンホール蓋が一部破損している

マンホール蓋を交換する。

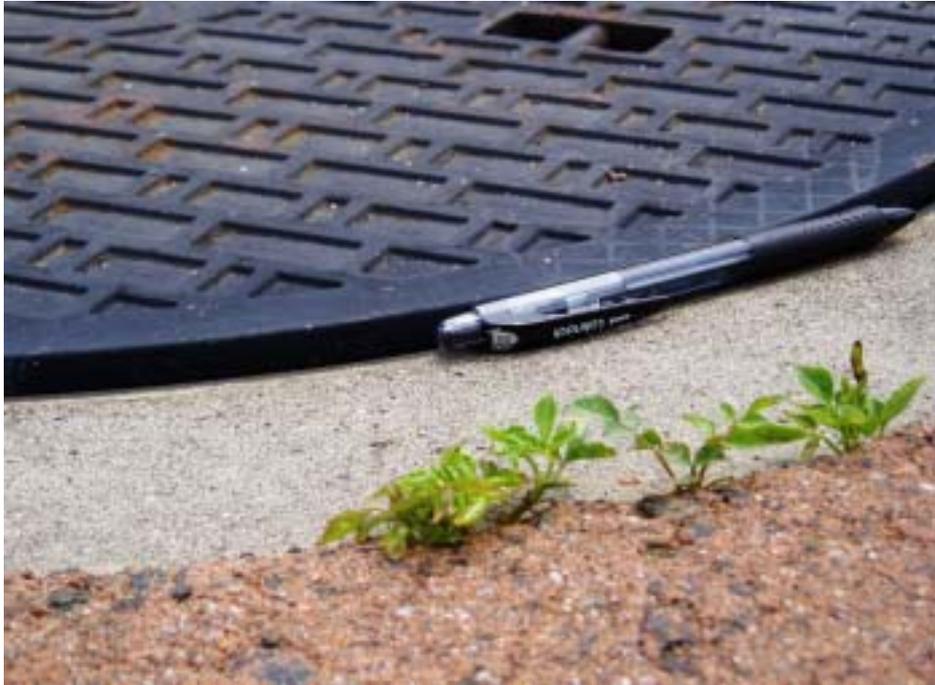
電気設備用のマンホール蓋が浮いている箇所がある。

土砂等のつまりを除去する。

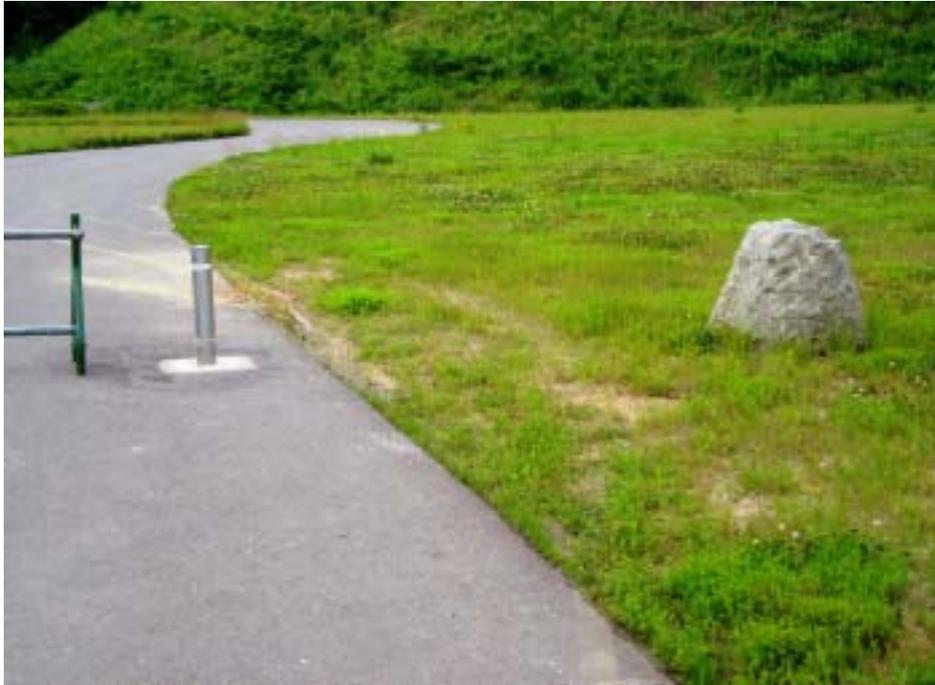
立入禁止箇所に車の進入痕あり。

車止め施設(写真のような岩)を増設する。

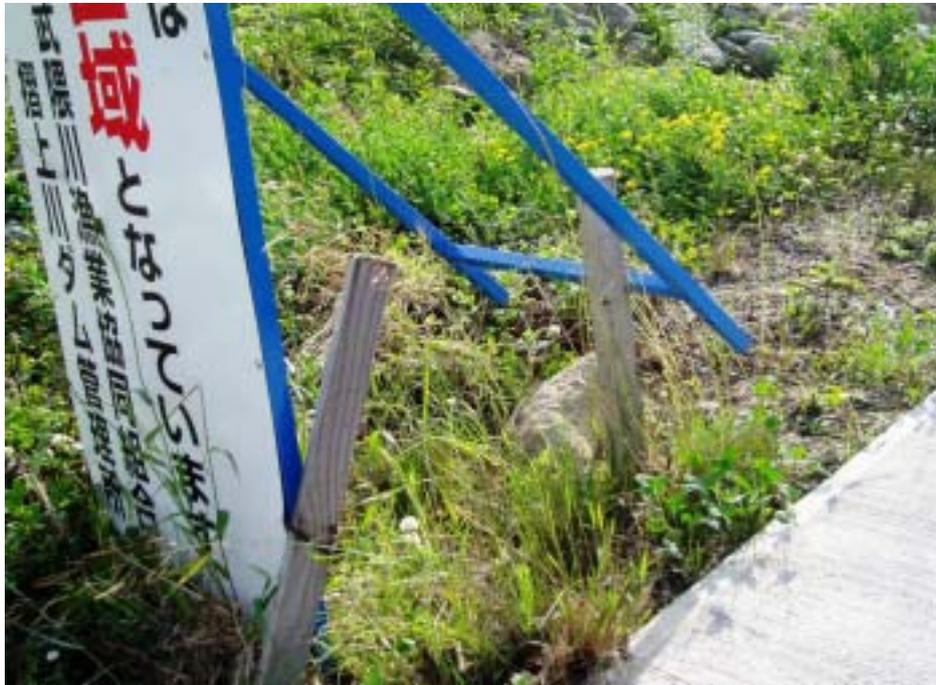
禁漁看板の後ろ側の足が浮いている。

据え付け直して、足を固定する。
