## 国道399号伊達橋の復旧方針が決定しました

## ○詳細調査結果

# 伊達橋の復旧方針

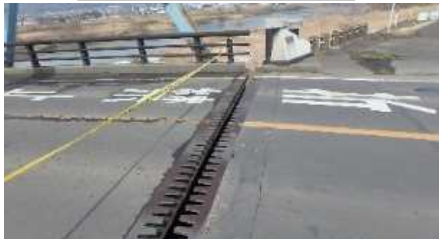
A 1 伸縮装置の破損

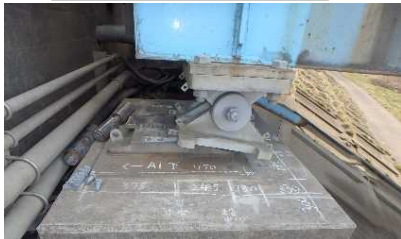
A 1 支承の損傷

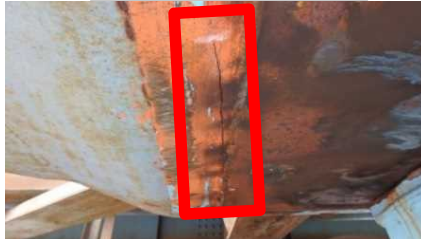
貫通クラック

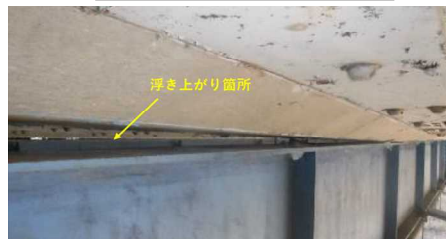
床版の浮き上がり

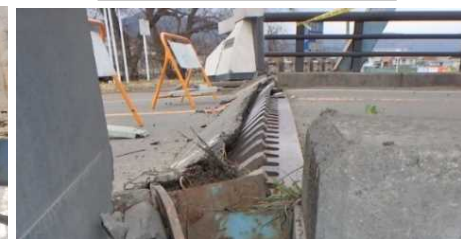
A 2 伸縮装置の破損
