2. 対策内容（樹木伐採・河道掘削）

【阿武隈川上流】樹木伐採・河道掘削（代表箇所）進捗状況

令和元年11月末時点

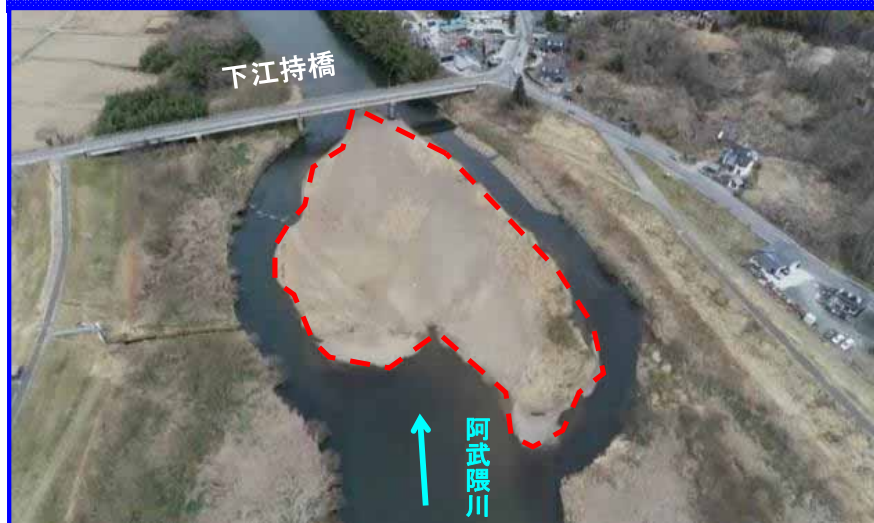
掘削前（令和元年4月撮影）

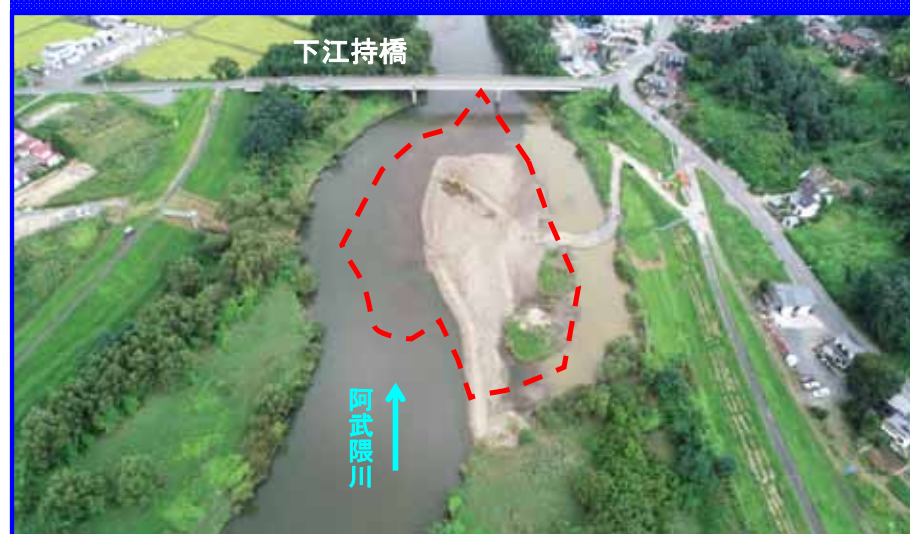
掘削中（令和元年9月撮影）

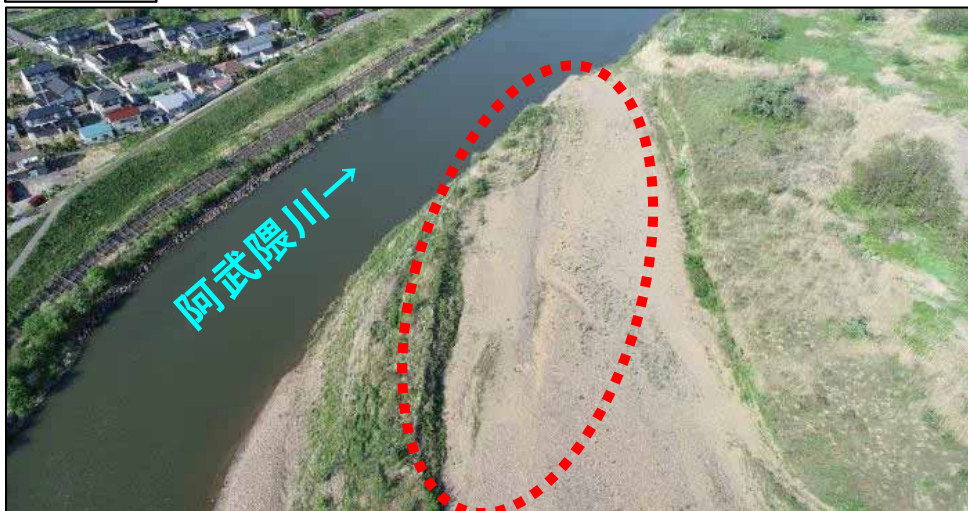
写真1

掘削前(R1.5.11)

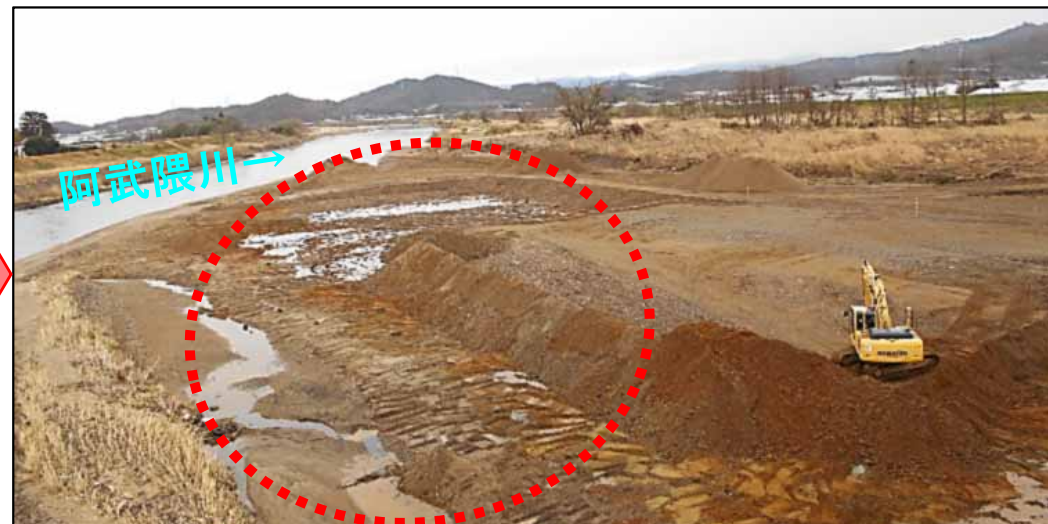
掘削中(R1.11.29)

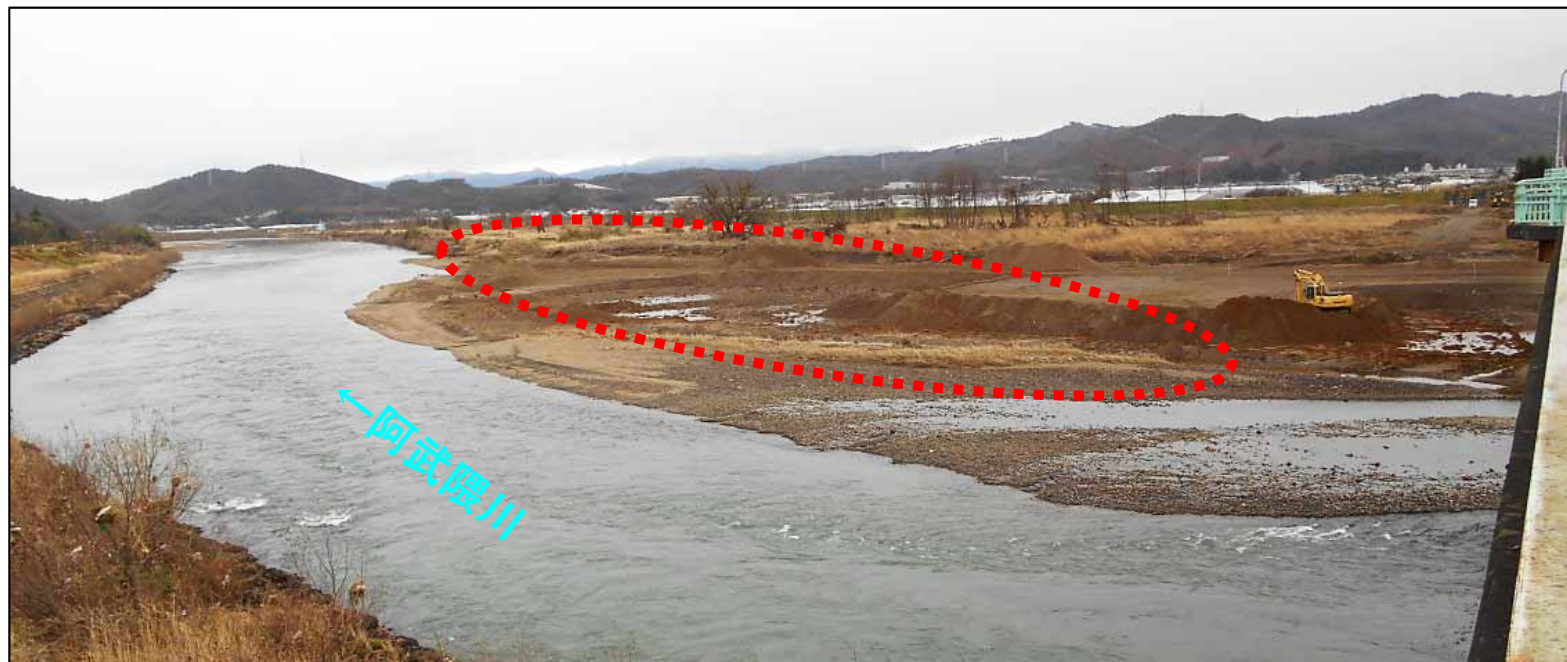
写真2

掘削中(R1.11.29)

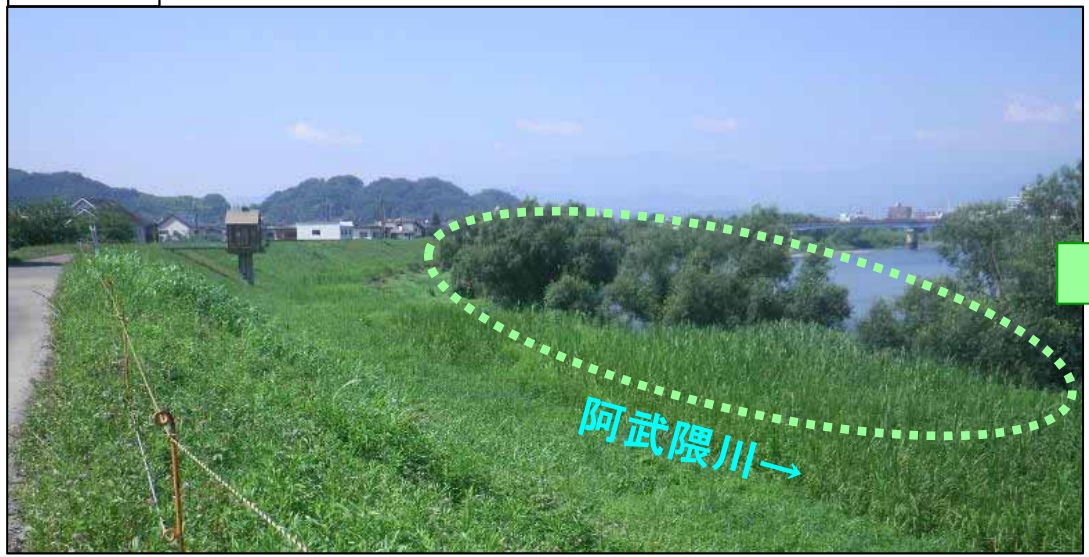
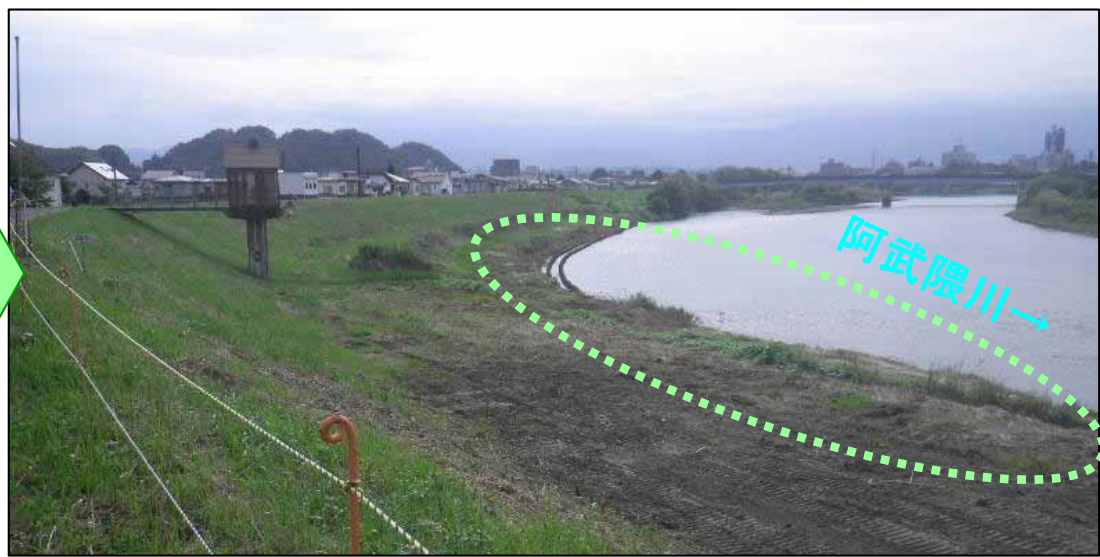
写真1

伐採前(R1.8.3)

伐採後(R1.9.21)

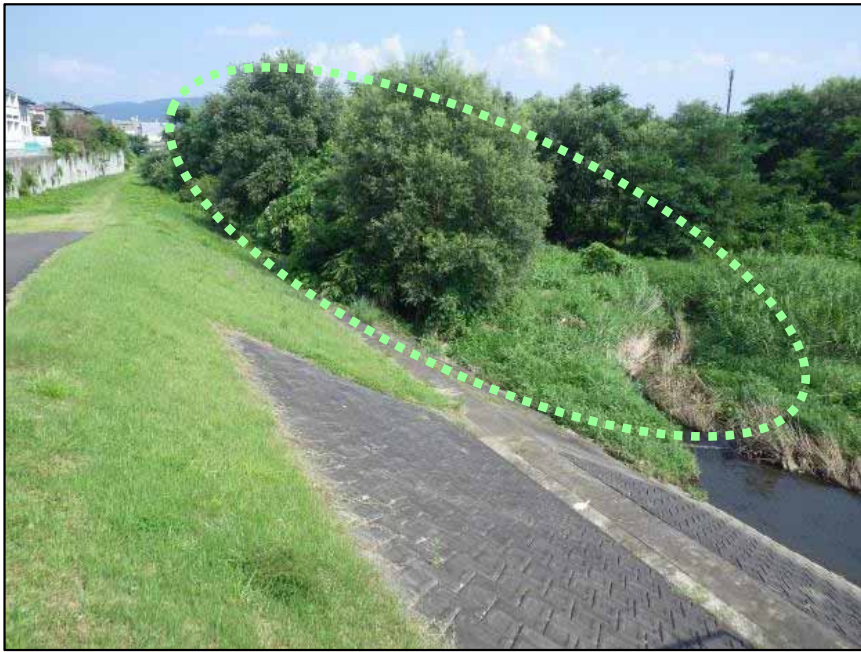
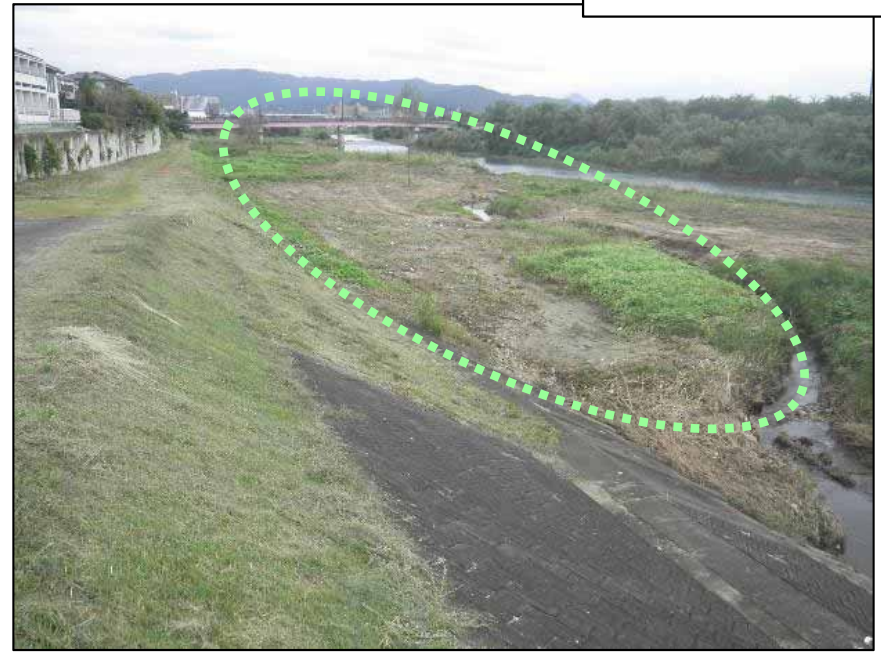
写真1

伐採前 (R1.8.2)

伐採後 (R1.9.21)

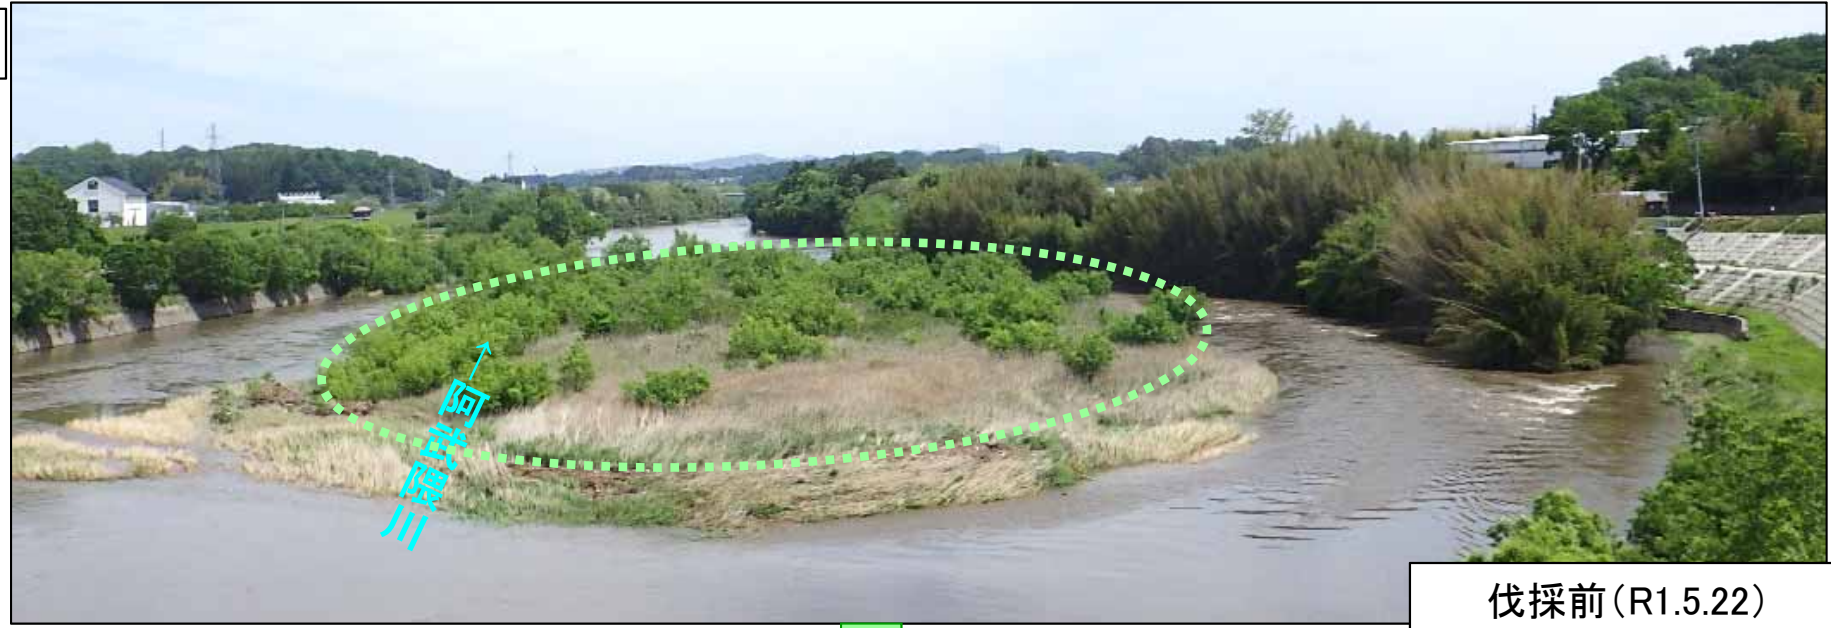
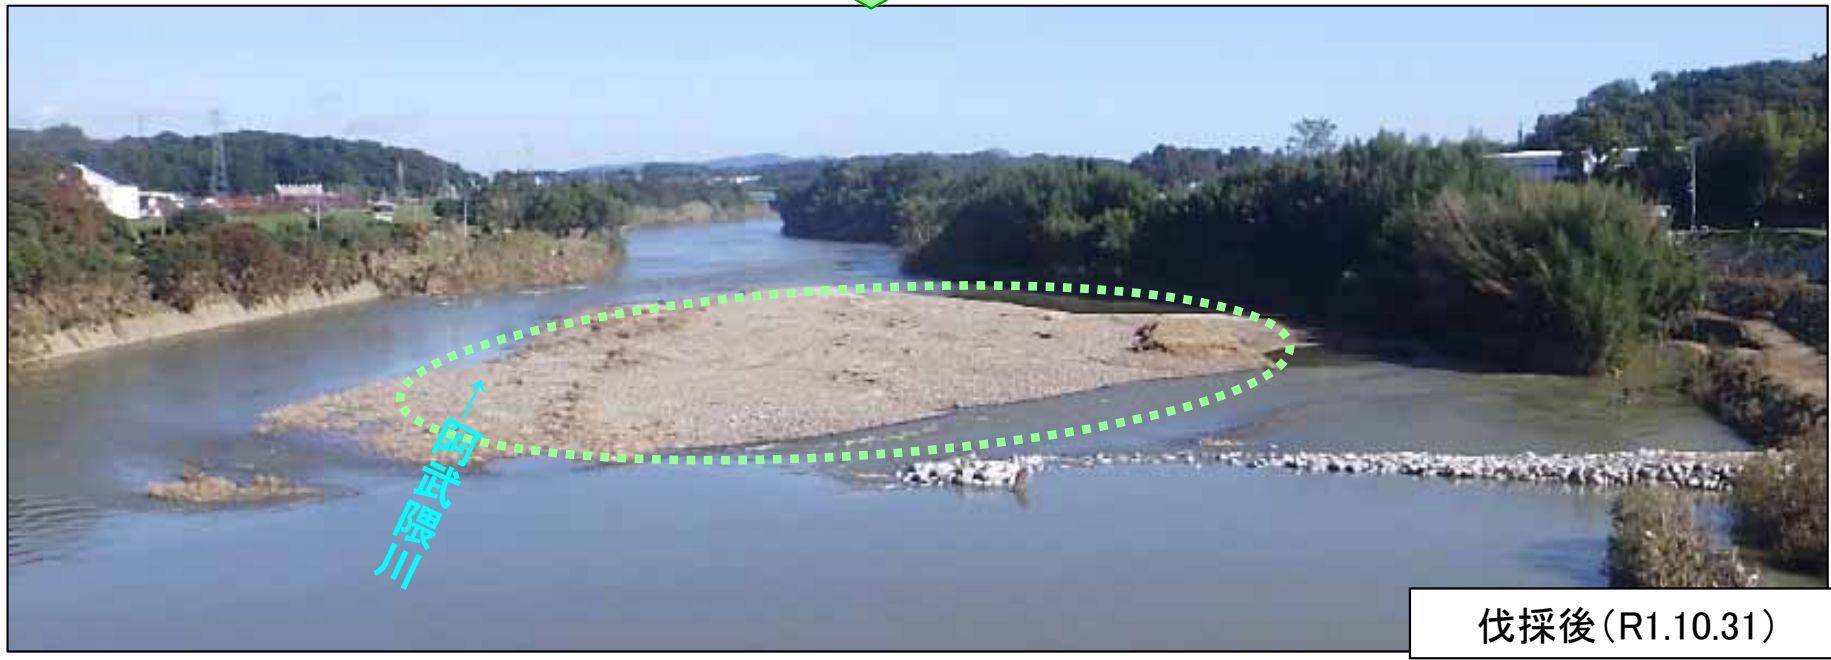
写真1

伐採実施箇所

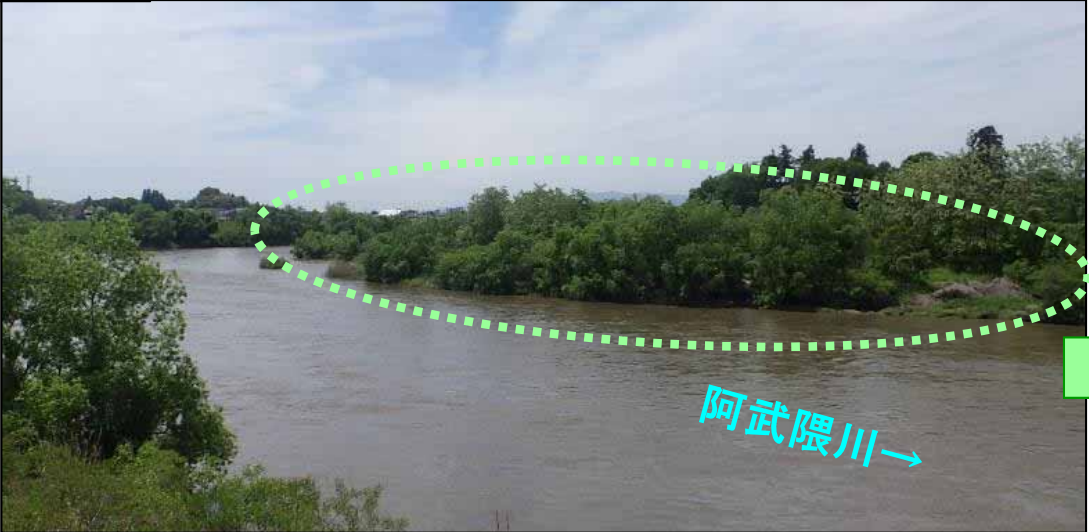
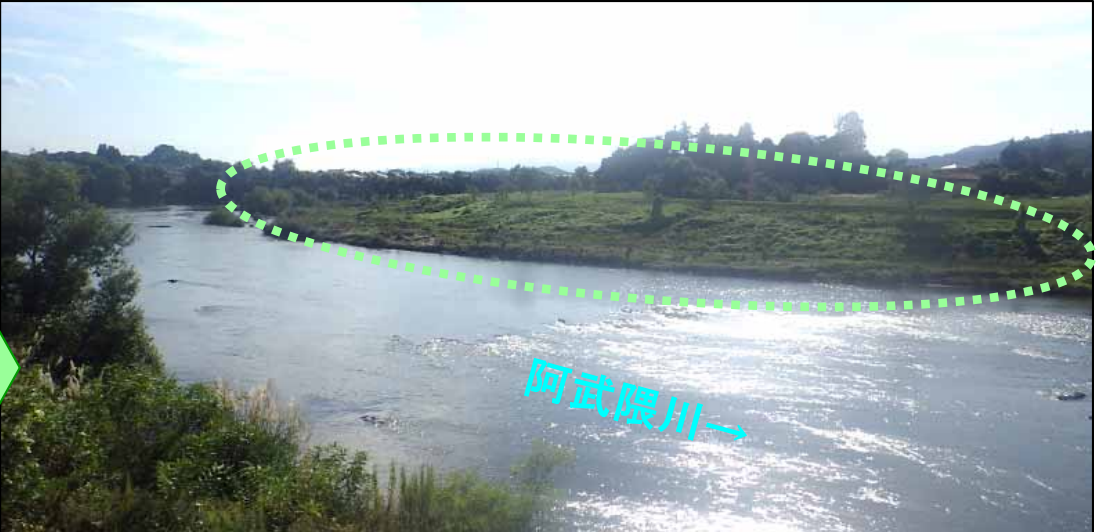
写真1

伐採前(R1.5.22)

伐採後(R1.9.26)

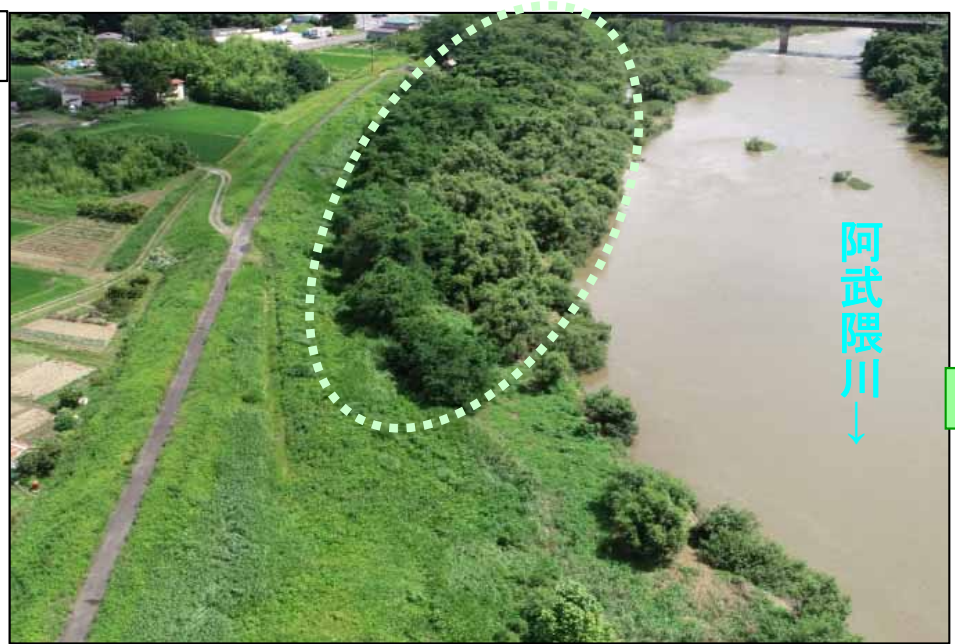
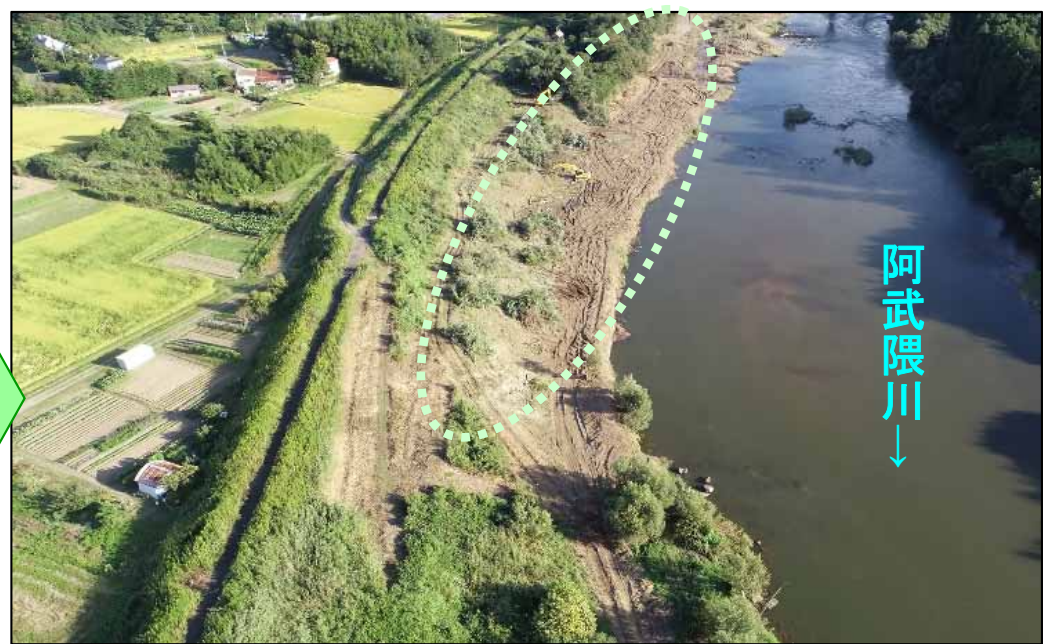
写真1

伐採前(R1.7)

伐採後(R1.9)

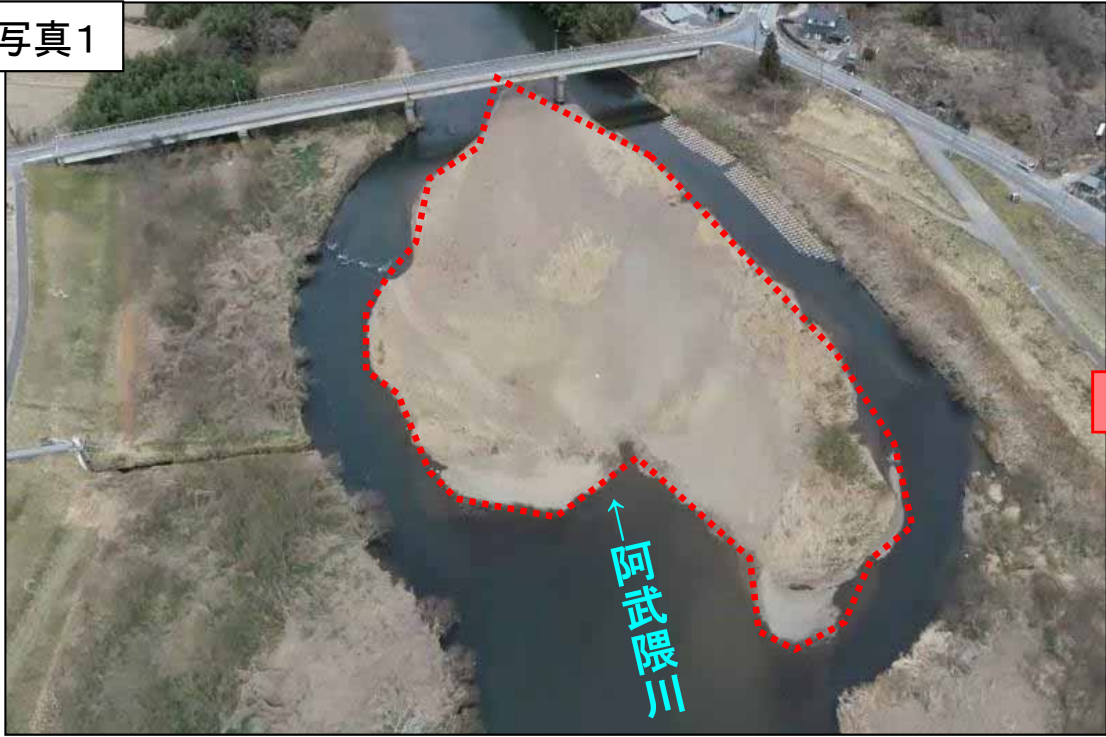
写真1

掘削前(R1.4)

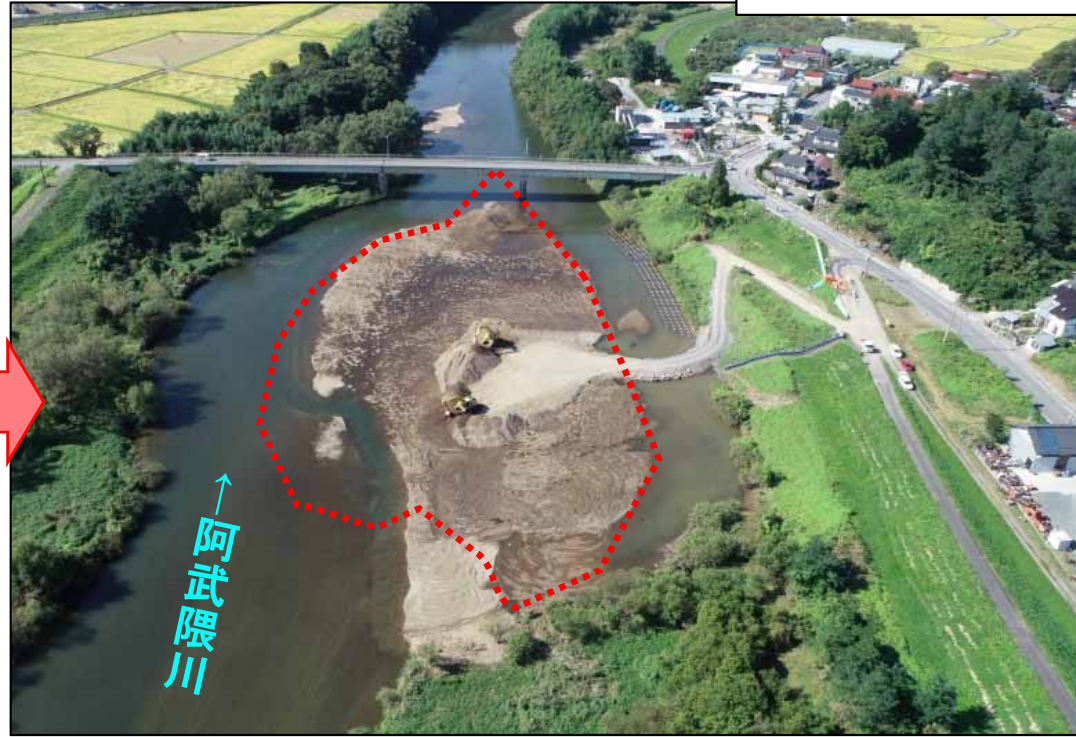
掘削中(R1.9)

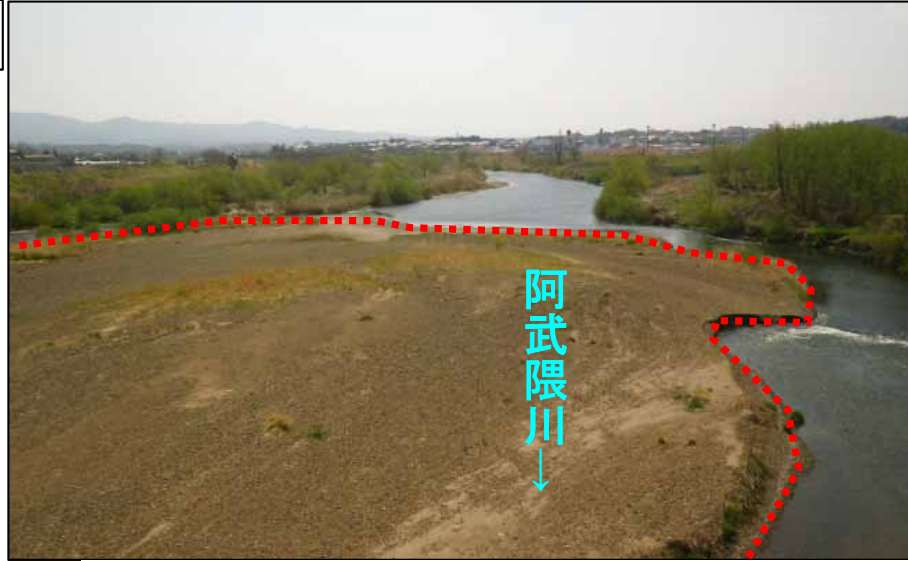
写真2

掘削前(R1.4.22)

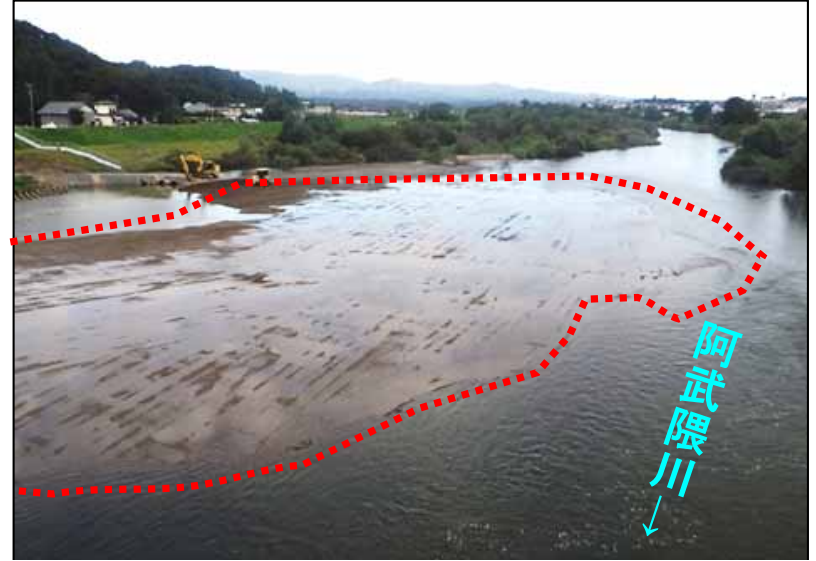
掘削後(R1.10.11)
