堤防調査委員会報告書をとりまとめました ～今後の大規模災害時に備える～

阿武隈川上流堤防調査委員会（報告書概要<別紙-1>）

阿武隈川上流堤防調査委員会 報告書概要

鳴瀬川堤防調査委員会 報告書概要

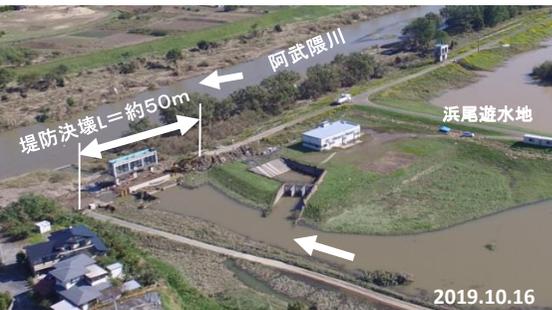
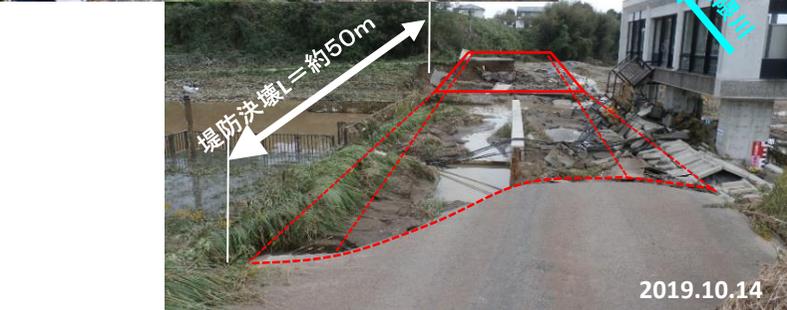
【堤防決壊箇所の被災状況】

段階	プロセス	模式図
STEP1 激しい降雨 河川水位の上昇	・激しい降雨が継続し、長時間にわたって計画高水位を超過するなど、水位が高い状態が継続した。	
STEP2 堤内地側の水位上昇と上流での越水	・さらに河川水位が上昇するとともに、内水により堤内地側の水位も上昇した。 ・その後、決壊地点の上流の左岸103.4k付近及び101.4k付近の堤防で越水が発生したと推定される。	
STEP3 堤内地側からの越水 天端付近の洗掘	・内水と上流部で越水した氾濫流が決壊地点(左岸98.6k)の堤内地側に集中し、堤内地側の水位が著しい上昇を招き、堤防高を超え、さらに本川水位より高くなったことから堤内地側からの越水が発生したと推察される。 ・堤防天端付近から堤体土の洗掘が進行し、護岸の浮き、移動、転倒等が発生したものと推察される。	
STEP4 決壊(堤体流出)	・護岸の移動、転倒を伴いながら徐々に洗掘・崩壊が拡大して、堤防が決壊したと推察される。

- 決壊箇所上下流一連区間の堤防構造との連続性とバランスを考慮し、本復旧を実施する。
- 堤体全体が水没したことで堤体が飽和状態となって弱体化した可能性があり、堤防決壊の拡大を助長した可能性も考えられることから、復旧位置での調査結果や浸透流解析を踏まえ、表法面被覆工を実施することが望ましい。
- 本復旧工法の詳細な構造等については、現地調査等を行ったうえで詳細設計を実施し精査する必要がある。
- なお、決壊区間周辺において水位データ等の欠測が発生したことを踏まえ、監視方法について検討する。

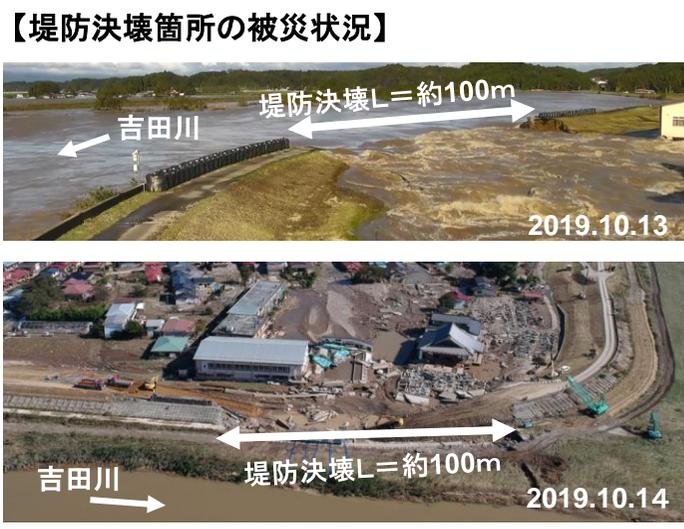
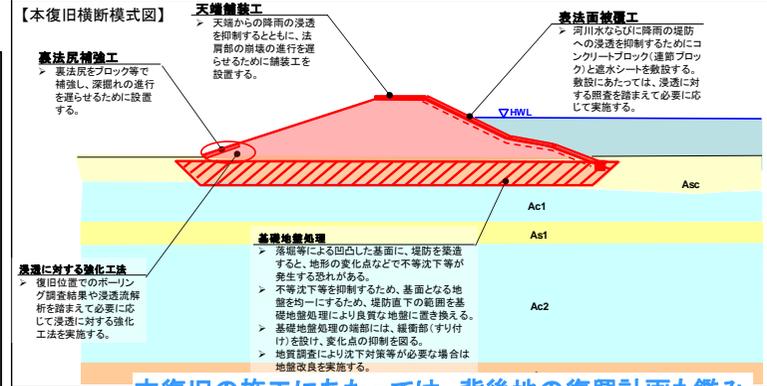
【本復旧の方法(案)】

段階	プロセス	模式図
STEP1 堤体内部の水位の上昇	<ul style="list-style-type: none"> ・長時間にわたって計画高水位を超過し、河川水位が高い状態が続く、降雨も長時間続いた。 ・このため堤体内部の水位が徐々に上昇したと推察される。 	
STEP2 越水の開始	<ul style="list-style-type: none"> ・更に河川水位が上昇し、越水が発生。 	
STEP3 川裏部の洗掘	<ul style="list-style-type: none"> ・越水箇所には、天端舗装が施工されており、決壊に至るまでの時間をある程度引き延ばしたと推察される。 ・越水により、時間の経過とともに川裏部が洗掘を受け堤防断面が減少したと推察される。 	
STEP4 決壊(堤体流出)	<ul style="list-style-type: none"> ・更に川裏部の洗掘が進み堤体が決壊、もしくは途中で川側からの水圧に耐えきれず堤防が決壊したと推察される。

越水により川裏部から洗掘

- 決壊箇所の上下流一連区間の現況堤防構造との連続性とバランスを考慮し、本復旧を実施する。
- 本復旧の施工にあたっては背後地の復興計画も鑑みながら、堤防位置を見直すなど、より安全度を向上させることが望ましい。
- 「浸透」に対する対策は、今次出水では主たる被災要因として特定されなかったが、復旧位置での調査結果や浸透流解析を踏まえ、必要に応じて表土面被覆工及び浸透に対する強化工法を実施することが望ましい。
- 施設能力を上回る洪水に対して、越水した場合に決壊までの時間を引き延ばす危機管理型ハード対策(天端舗装工、裏法尻補強工)を必要に応じて実施する。
- 本復旧工法の詳細な構造等については、現地調査等を行ったうえで詳細設計を実施し精査する必要がある。

本復旧の施工にあたっては、背後地の復興計画も鑑み、より安全度を向上させることが望ましい。
