一級河川阿武隈川水系内川特定災害復旧等河川工事  
一部完了引渡式

国土交通省 宮城南部復興事務所  
宮城県 大河原土木事務所

### ■河川災害復旧等事業(直轄権限代行)の概要

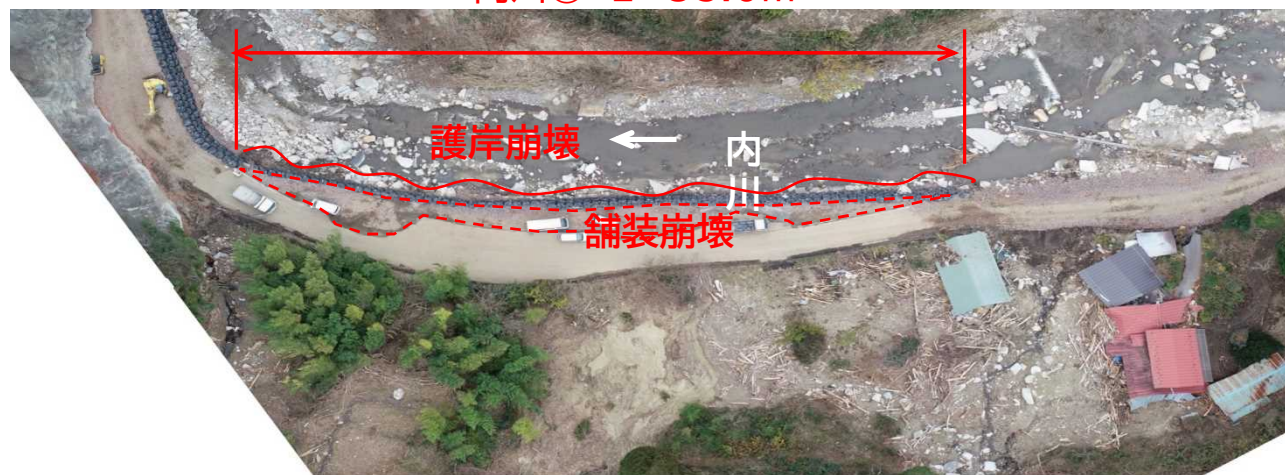
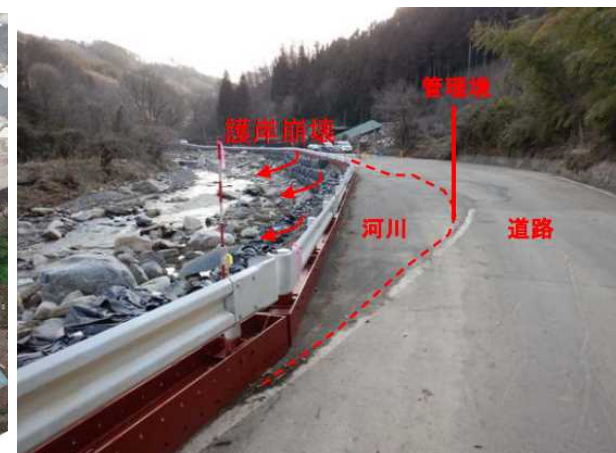
内川⑦ L=85.0m

【被災状況】

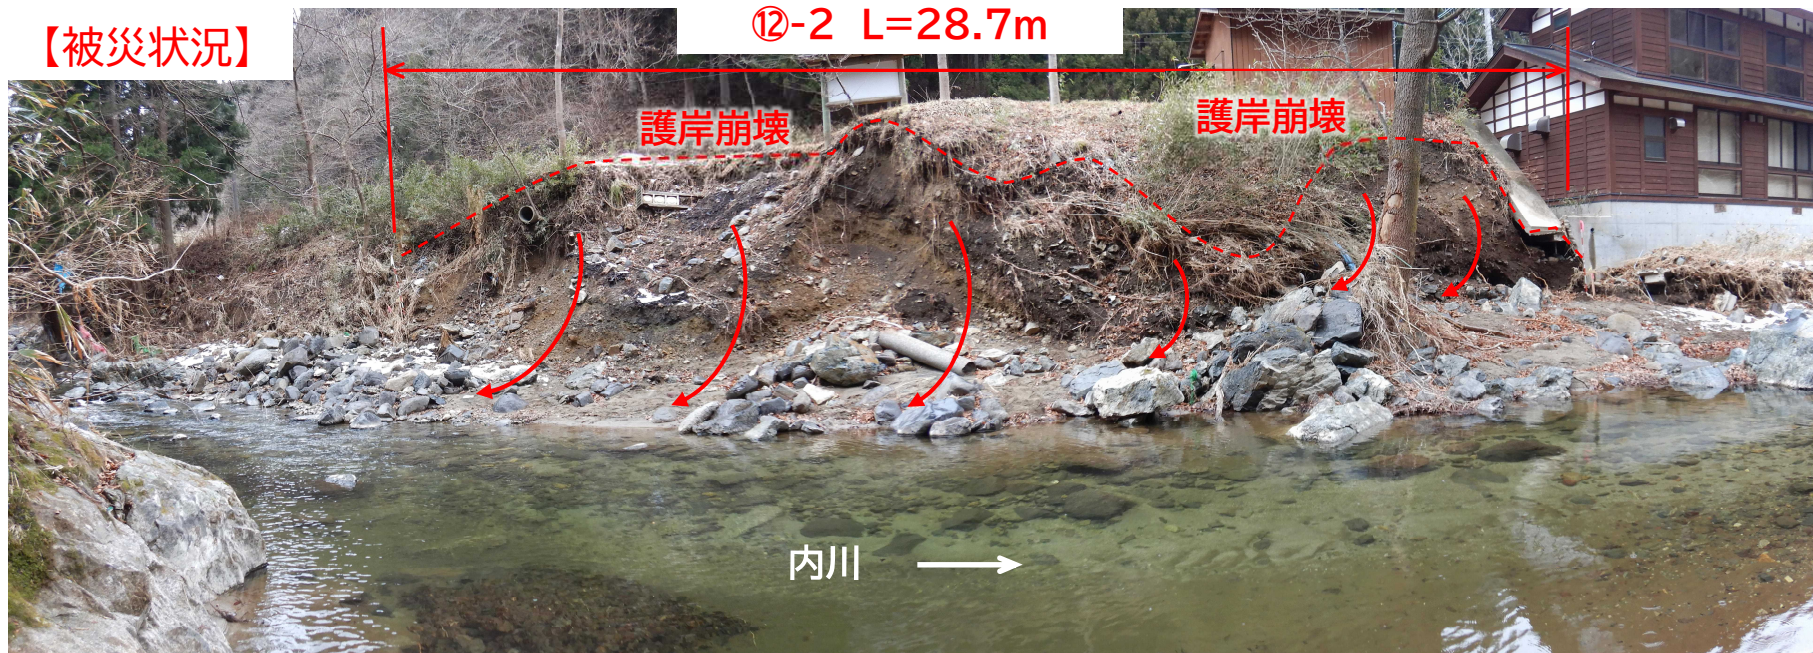
⑫-2 L=28.7m

【被災状況】

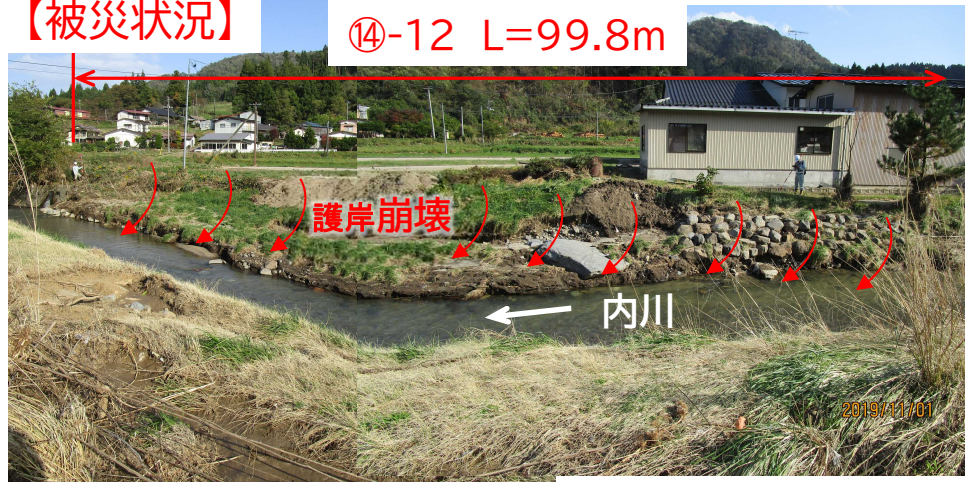
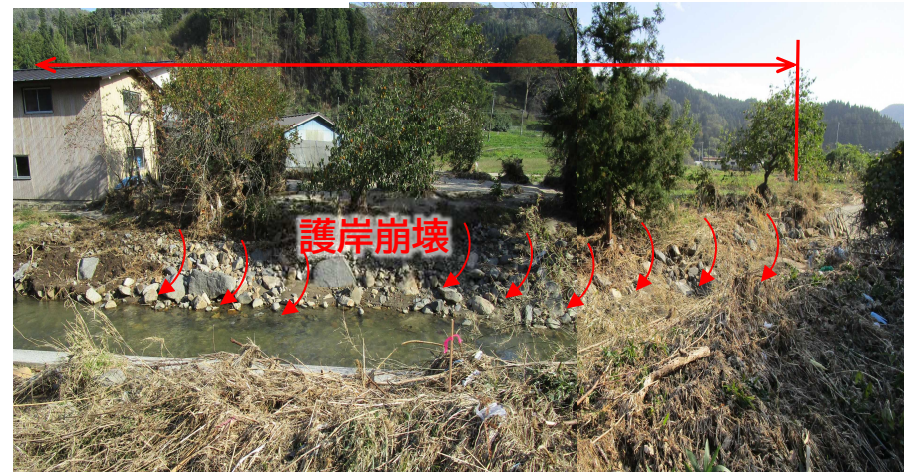
⑭-12 L=99.8m

【被災状況】
