頭首工における魚道の改修事例と整備

Innovation of Fishway Facilities in Head Works and its Development

船田一彦[†] 前川勝朗^{††} 大久保博^{††} 神谷知英^{†††}
 (FUNADA Kazuhiko) (MAEKAWA Katsuro) (OKUBO Hiroshi) (KAMIYA Chie)

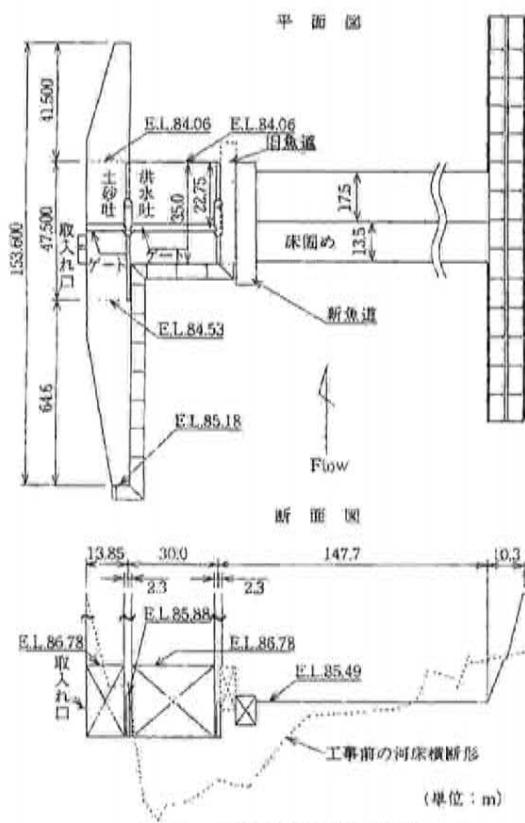
図-1 三郷堰頭首工概略図

三郷堰頭首工は最上川の中流部に位置し、堰長は約200mで12.7mの土砂吐1門、27.7mの洪水吐1門、床固めから構成されている^{††}。堰体の基本的配置を、図-1に示した。左岸側に土砂吐が位置して取入れ口があり、洪水吐と床固めの接続部に魚道が位置する。当初の魚道(旧魚道)は階段式魚道であった。旧魚道の下流側は撤去され、上流側の出入口は閉鎖されて、となりにバーチカルスロット式(ダブル)魚道が新設された(新魚道)。図-1には、旧魚道と新魚道の両者が示されている。新魚道の諸元を、表-1に示した。まず改修の経緯について示す。

魚道の最下流プールの越流水深と河川水位に約0.4mの段差が生じて^{††}、昭和58年および61年に補修工事がなされた。補修工事は上流側と同勾配で魚道を下流に延長したもので、当時としてはときどきみかけるものであった。旧魚道は、今日の魚道の水理設計法に比べるとプールのサイズも小さく、プール内流速も速くて魚道としては不十分なものであった。

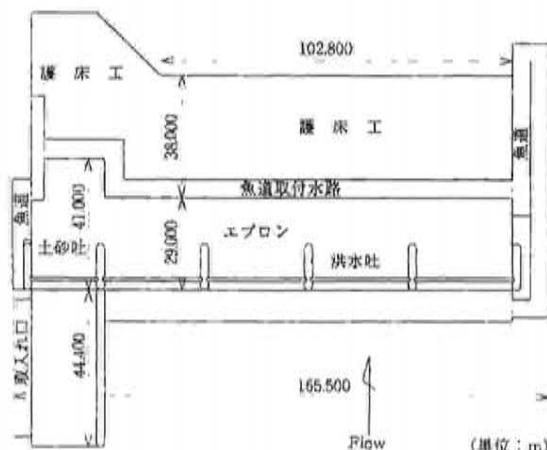
図-2 赤川頭首工概略図（平面）

さて、報告書⁵⁾には示されていないが、図-2のように実際の施工では両魚道への取付水路（深さ0.5m、底幅4.5m）がエプロンと護床工の接続部（エプロン直下流）に設けられた。この取付水路によって渇水時には水寄せがなされ、魚道への誘導路として機能していると思われる。

このような取付水路の設置は、出水時における河川流況（減勢など）への影響、取付水路内への土砂の堆積等いろいろ課題が想定されたが、現地においては特に問題となる点はみられなかった。興味深い工法の一つといえる。

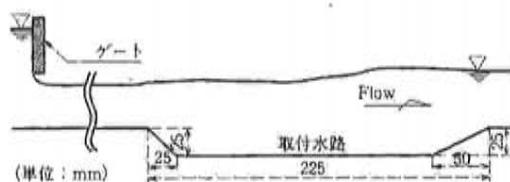
図-4 魚道への取付水路の実験

赤川頭首工設計時の護床工付近の水理諸元は、図-3のようである⁷⁾。実験は、水路長10 m、水路幅0.4 mの側壁透明硬質アクリル板製の長方形水路を用いて行った。実験水路の縦断図を図-4に示した。模型はフルード相似則で縮尺 $N=1/20$ とした（模型の一部を作製、模型換算水量12 (ℓ/s)）。対象とした河川流量は53.1 m^3/s （平水量）である。エプロンから魚道への取付水路、下流水路ともに水路床は木製（表面カンナ仕上げ）とし、取付水路の上流に設置したゲート開度（底部流出）を操作し、エプロン上での所定のフルード数等を実現させた。

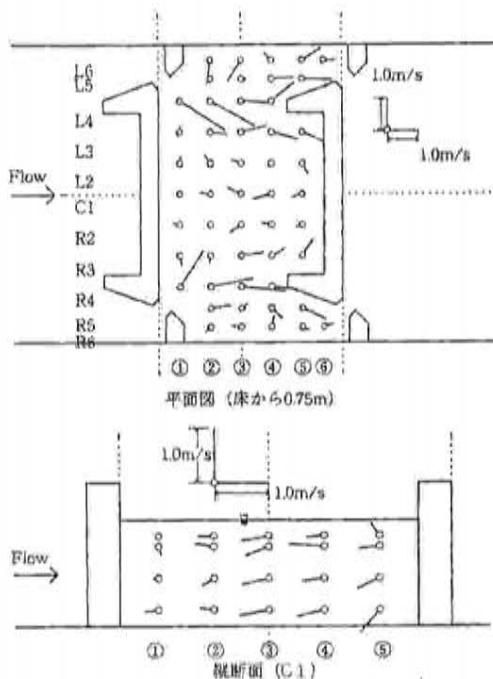
図-6 三郷堰魚道の流況

図-6は、三郷堰頭首工における流速分布の測定例で、スロットからの噴流拡散の様子、水路センターにおける逆流の様子がうかがえる。
