## 1999. 2. 26秋田県象潟沖地震被害と砂丘砂地盤\*

阿子島 功\*\*

1999年2月26日秋田県象潟沖の地震の震央は秋田・山形県境の沖合い約3~4km, 震源の深さ約19km, M5.1, 秋田県象潟町と山形県遊佐町の震度は5弱であった。山形県では遊佐町鳥崎や吹浦での被害が多く, 鳥崎には山形県内で被害建物の危険度診断が始めて適用された。

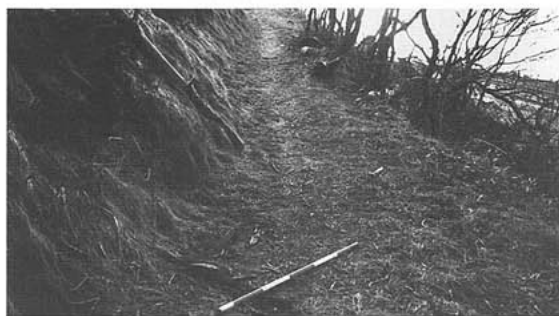
②型は地形分類図に砂丘として図示できないような層厚であるが、地震時の応答を考えると防災的には重要であることがわかった。また、山形県南部鶴岡市～温海町の岩石海岸の1987.8大雨による斜面崩壊の一部、例えば温海町鼠ヶ関の教員宿舎の裏の浅い凹型の崩壊斜面は急斜面を薄く覆った砂丘砂の崩壊である。

写真1 滝ノ浦集落公民館の上方にみられた砂丘砂被覆層の地割れ。幅約20cm長さ約3m。ものさしは0.2m間隔。下は国道。3.10撮影

したがって、砂丘砂に被われた斜面の新たな開発は、地震や大雨に対して注意が必要である。

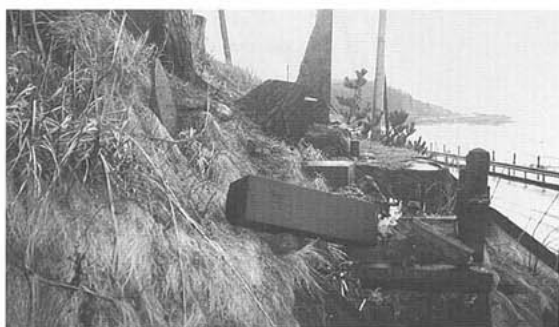
写真2 滝ノ浦集落付近の砂丘砂斜面の上の墓石の倒壊

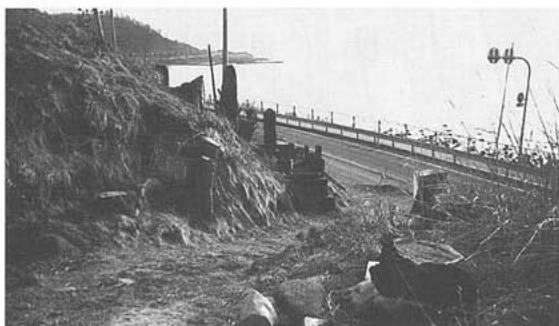
写真3 同（それぞれ3.1と3.10撮影）

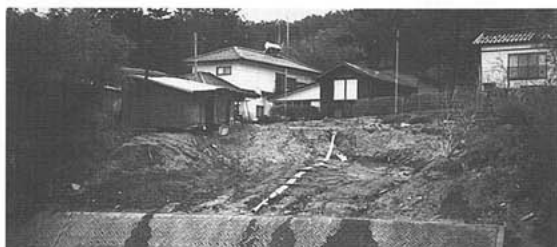
菅里、出戸橋下流。写真4は4.16撮影であるが、4条の地下水のしみだしが護岸を横切っている。3.1でも同様であった。聞き取りによれば、地下水が得られるので小さな池で魚を飼っていたとのことである。護岸がなければすべりはさらに深かったと考えられる。裾を蛇籠でおさえて復旧した。

写真4 月光川沿いの砂丘麓部の地すべり。

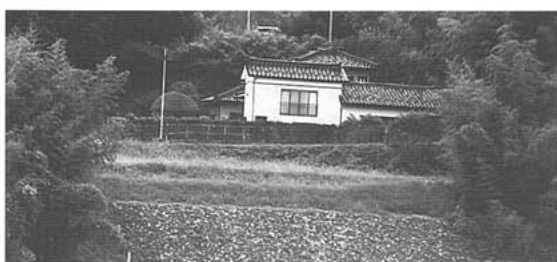
写真5 同 蛇籠によって復旧工事後。99.8.27

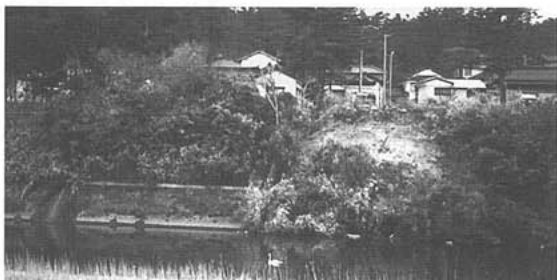
崩壊部分の上部3mはガレキの盛り土、下部は湿った砂丘砂である。

写真6 菅里、蟻塚の月光川河岸。4.16撮

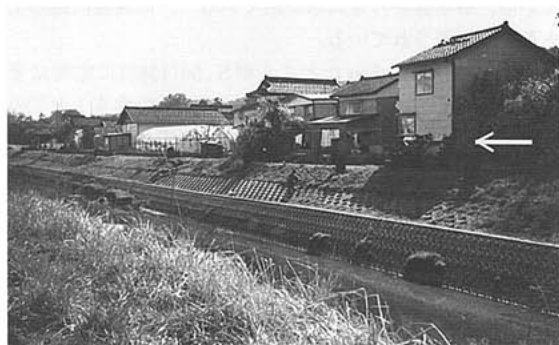
下藤崎では砂丘のすぐ東すそをなされる西通り川に沿って2棟の被害があった。護岸の上部に湧水がある。1:25,000地形図によれば背後の砂丘に浅い谷地形はある。

写真7 田地下, 江地橋上流の西通り川ぞい。右(北)側2階建て倉庫と隣の住宅が被害をうけた。 4.17撮影

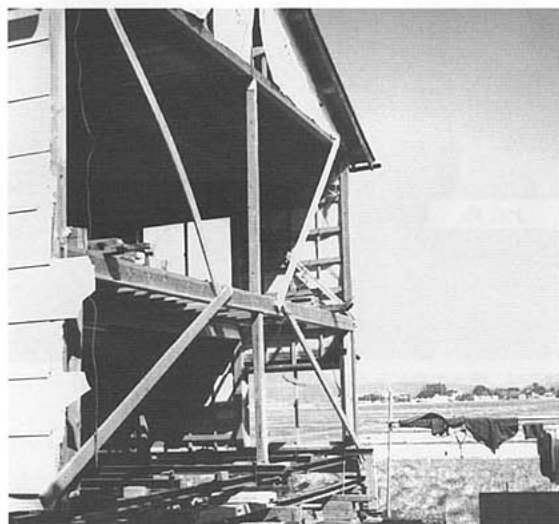
写真8 同 改修中の倉庫。 4.17

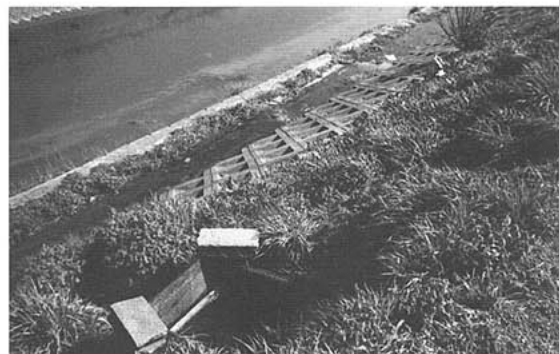
写真9 河岸上部の湧水。池として魚を飼っている。護岸は2段あるが、湧水のある部分にのみ、犬走りに水がしみだしている。

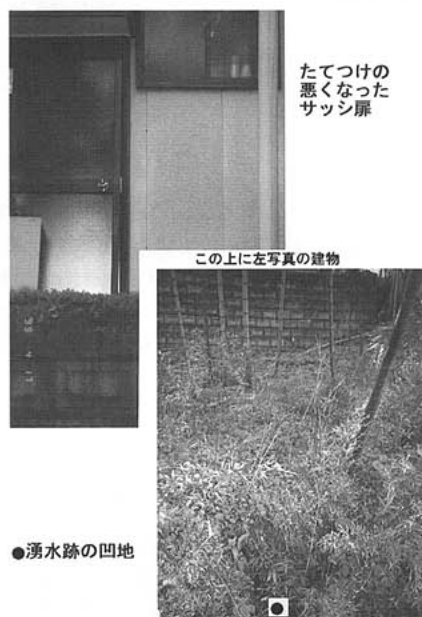
写真10 田地下

田地下では砂丘のすぐ東すそをなされる西通り川に沿って4棟で被害があった。川との間には幅10m弱の低地があり、住宅は擁壁の内側の盛り土に建っている。川との間の低地には湧水跡のほそい窪地がみられる(写真10)。

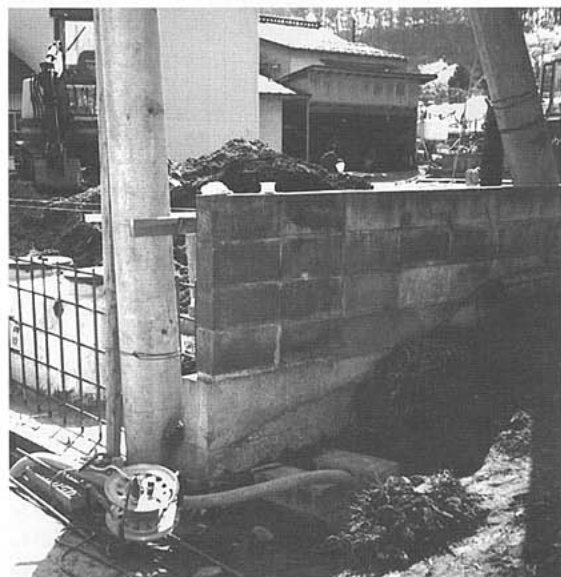
背後の砂丘(和合神社方面)に不明瞭な谷地形があり、県道(吹浦西谷酒田線)沿いの住宅工事で盛んな湧水がみられた(写真11)。このしみだしは8月でも止まっていない(写真12)。

写真11 県道ぞいの湧水。側溝へポンプで排出中。 4.17 背景が砂丘。工事は地震にかかわらない。

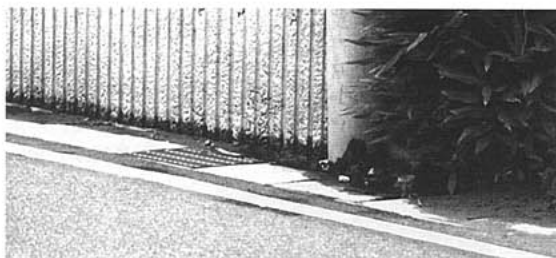
写真12 地下水のしみだし 8.27撮影

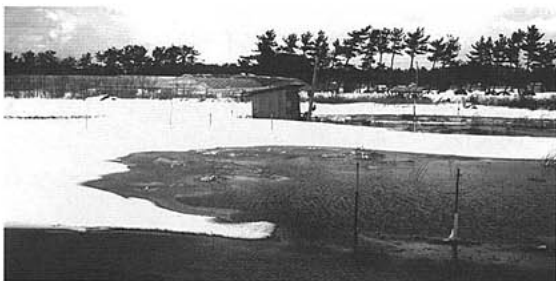
2000年2月に酒田市十里塚で30ha、浜中で16ha、鶴岡市七窪で18haの浸水が長期化し（写真13）、園芸ハウスの野菜の根腐れ障害が生じた。融雪によると考えられるが、いずれも砂丘間低地であり、浜中と七窪は大矢ほか（1989）によって湧水と地震噴砂歴が報告されている。

写真13 鶴岡市七窪の砂丘間低地の浸水 00.2.29

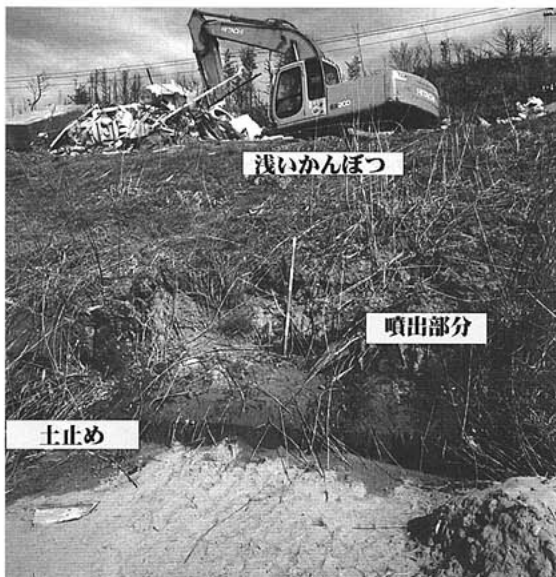
噴出した砂の量は幅約5mの道路を横切り防波堤に幅3m高さ1mほどぶつかっている。砂の広がり幅は約20m、噴出した土量は約10 $\text{m}^3$ である。噴出部分は高さ0.6mの土止め壁から高さ1m、幅2mほどである（写真14）。噴出した砂は湿った中粒砂で、砂丘砂の盛り土であろう。噴出した部分の直上の建物の地盤は排水施設を中心に皿型の陥没を生じ、建物土台に0.3mほどのずれを生じた。建物は撤去された。

噴出した部分から北10～南8mは土止め直上から水のしみだしがみられ、2週間後、7週間後でも湿っていた。また道路は海面より約3.5m高く、4.5mまで防波堤となっているが、その中位の水抜き管を覗くと内側が0.1m沈下している。排水管から常に水が出ている。防波堤内部の土も地下水で浸されている。

写真14 撤去中のドライブイン建屋（噴出穴跡 3.10撮）
