令和 4 年 8 月豪雨出水状況

令和 4 年 1 0 月 1 8 日

岩手県県土整備部

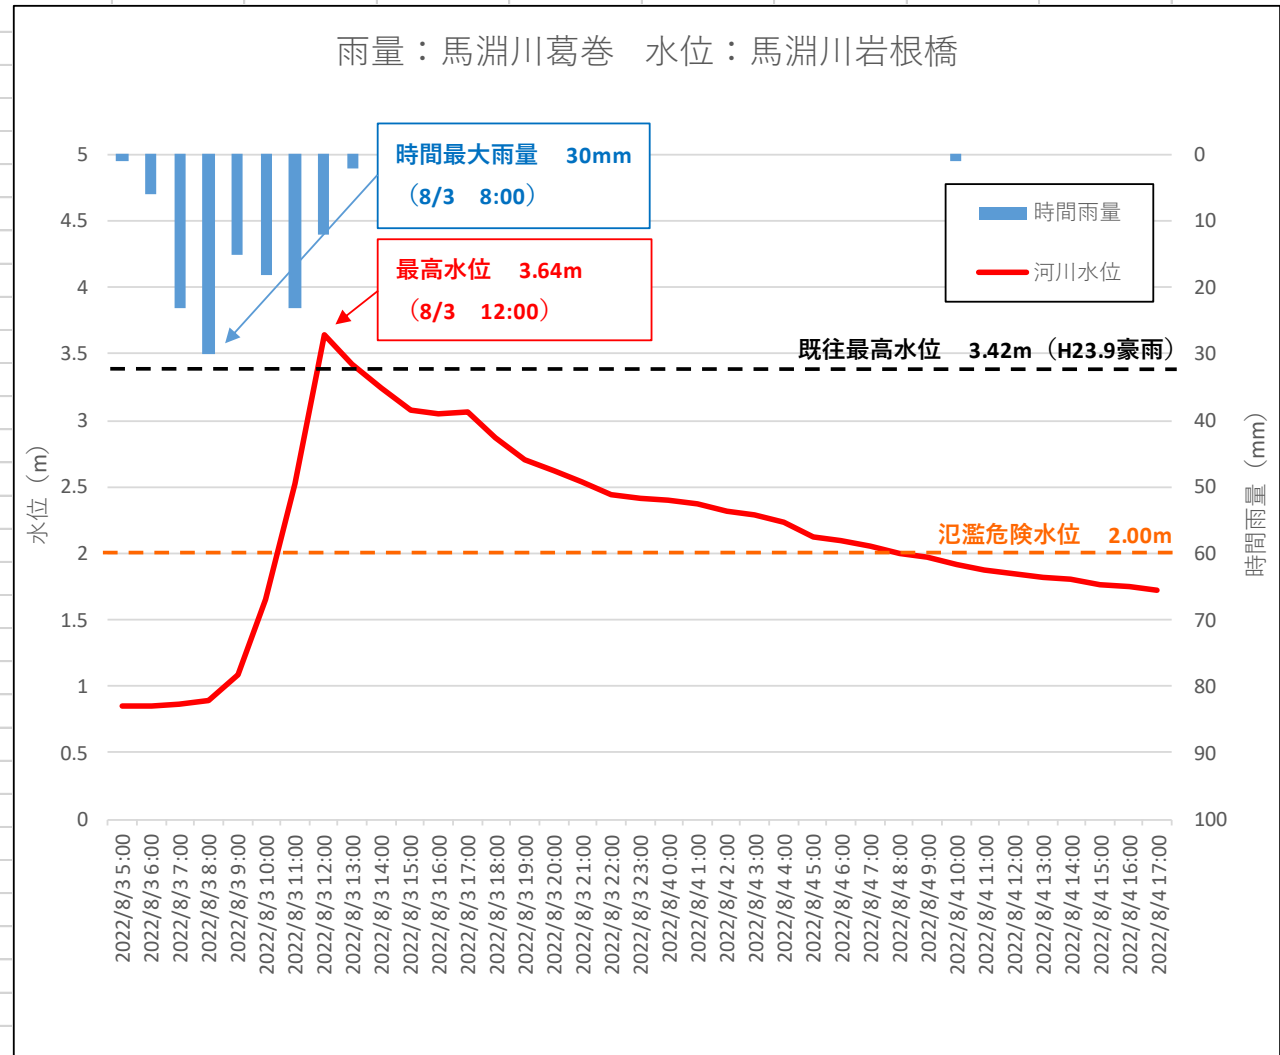
岩根橋では10時20分に氾濫危険水位（2.00m）を超過し、12時に3.64mとなり、平成20年7月の観測開始以降の最高水位を記録した。（10分単位の最高水位は12時10分の3.83m）

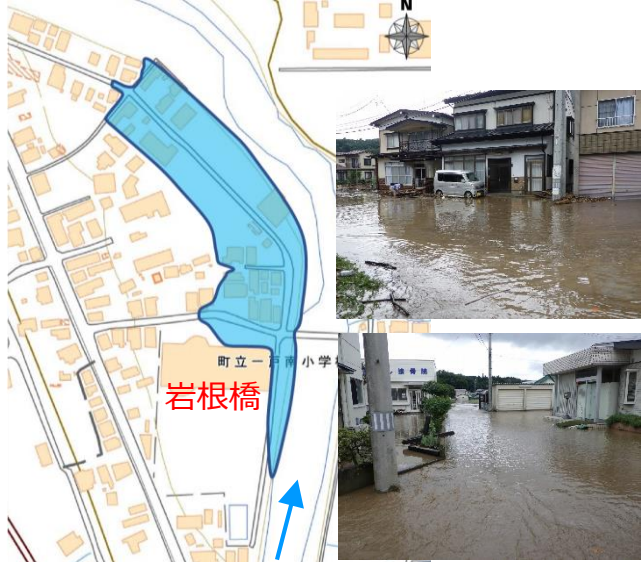
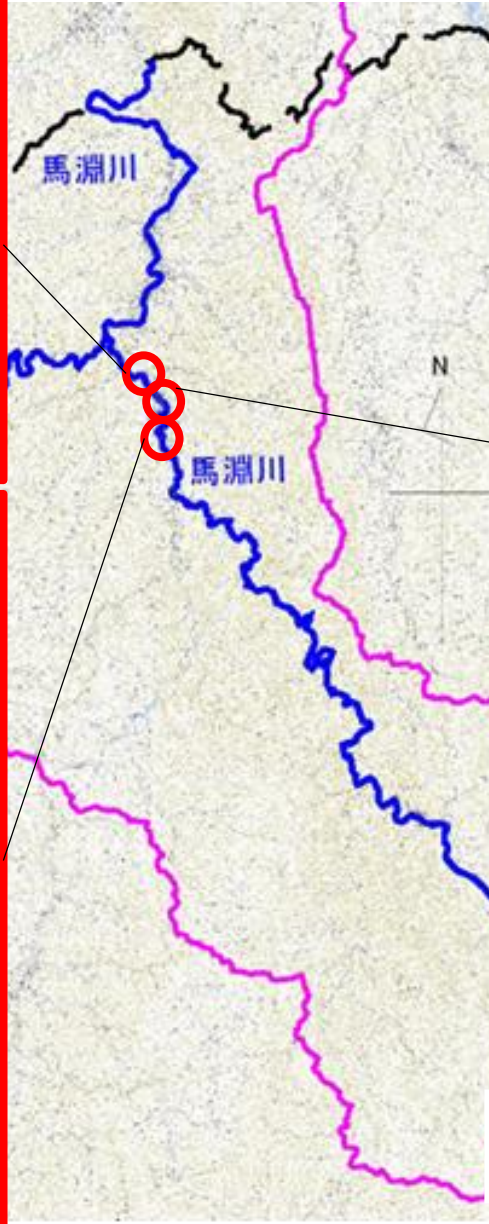
馬淵川（一戸町）においては、河川の氾濫により家屋浸水34戸（床上12戸、床下22戸）の被害が発生した。

こえだばし
一戸町越田橋地区
R4.8浸水戸数1戸（床下1戸）

さいほうし せきや
一戸町西法寺地区（関屋地区）
R4.8浸水戸数13戸（床上3戸、床下10戸）
H23.9浸水戸数6戸（床下6戸）

むかいまち ほんちよう
一戸町向町・本町地区
R4.8浸水戸数20戸（床上9戸、床下11戸）
H23.9浸水戸数18戸（床下18戸）

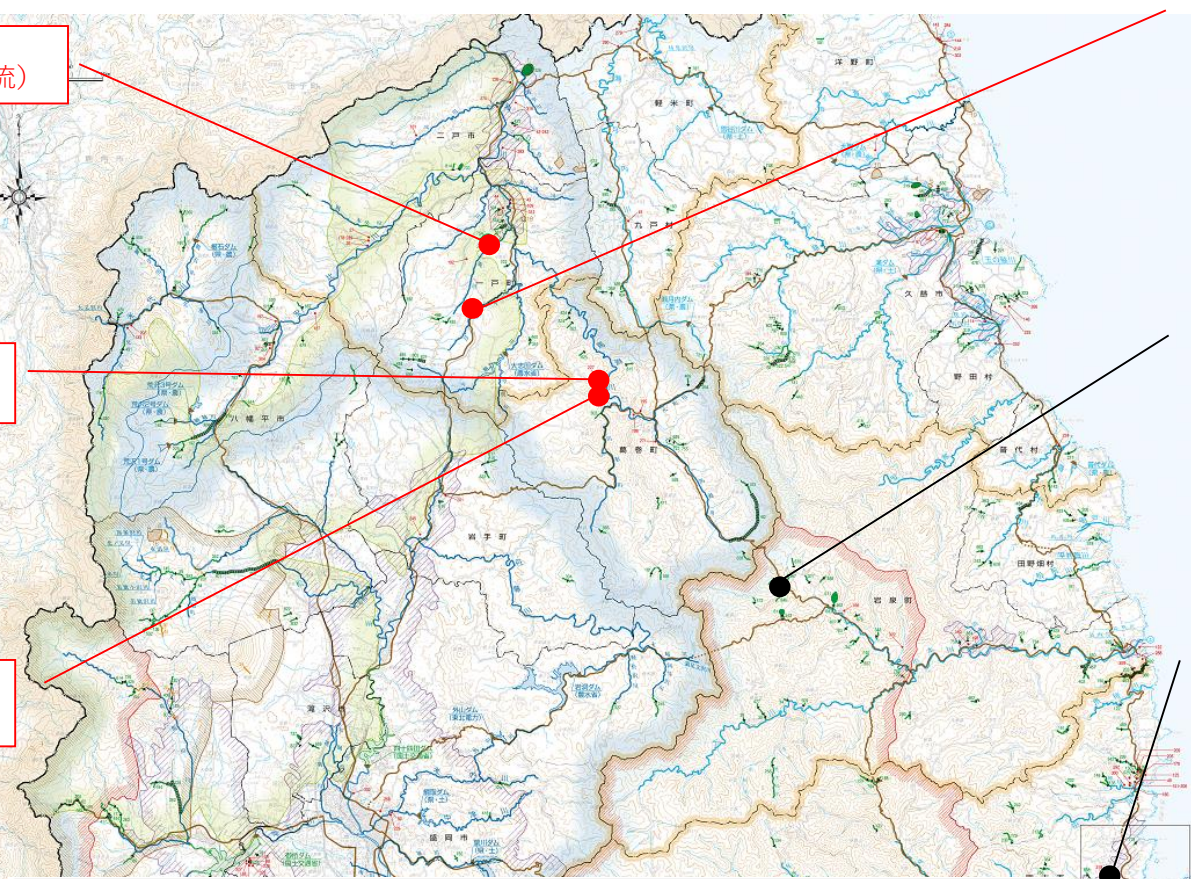
令和4年8月3日豪雨 土砂災害発生状況

市町村	箇所名	災害種別	被害状況	
			物の被害	人的被害
岩泉町	国境	土石流	倉庫床上浸水1戸	なし
葛巻町	猿形	土石流	人家一部損壊1戸	なし
葛巻町	垂柳	土石流	人家一部損壊1戸	なし
宮古市	太田二丁目	がけ崩れ	なし	なし
一戸町	向女鹿館	がけ崩れ	人家一部損壊1戸	なし
一戸町	小繫	土石流	人家一部損壊1戸 (非住家)	なし
