岩木川 五所川原地区消防との合同点検

〔御願ひ〕大規模油等タンクの所有事業者の皆様へ
岩木川水系水質汚濁対策協議会〔青森河川国道事務所〕・五所川原地区消防事務組合

水質事故の概要

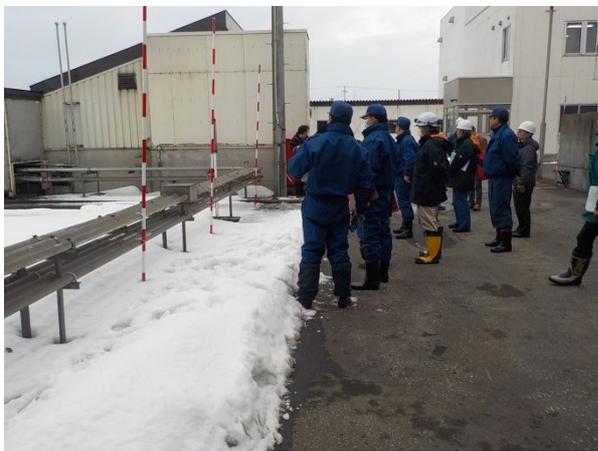
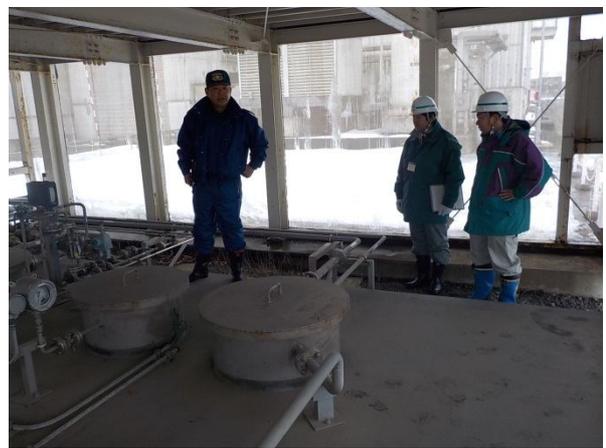
★除雪の前に、送油管にはポールなどの目印を設置！
★油のタンクや配管は定期的に点検を！

➢ 除雪作業においてビニールハウス脇の送油管に気づかず、送油管を破断。
 ➢ 事故発生時には送油管の破断に気づかず、1日後に一般住民からの通報により、河川への油流出判明。
 ➢ 社会的な影響が大きいため、新聞に大々的に報道された。(社会からの批判の目にさらされる。)
 ➢ 現在も処理継続中。

損傷原因

- 送油管位置を把握していなかった
- 送油管に目印を設置していなかった

- 除雪前に、除雪作業の支障となる物件について把握しておく。
- タンクや突出している送油管が屋外にある場合は、冬期間(除雪前)に赤白着色の竹竿等の目印を付けたり、突出部分を損傷防止のため囲ったり、側溝内に敷設するなどの保護措置をする。また、地下配管とする。
- 日頃から施設の点検を定期的に行なう。(老朽化による損傷もある。)
