# 先達川上流 土砂崩落の記録

平成9年5月発生

建設省東北地方建設局  
湯沢工事事務所

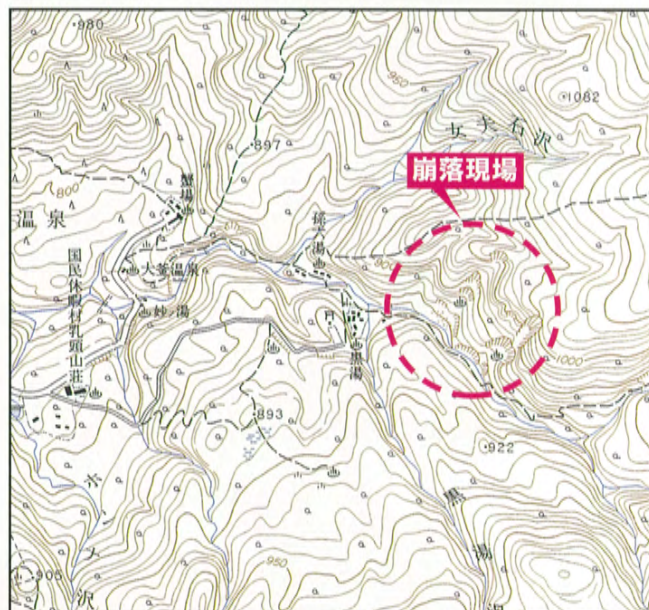
H9・5・19撮影

平成9年5月8日から9日にかけて、雄物川水系玉川左支川先達川の上流(先達川ダム上流約200m付近)右岸斜面において、融雪と降雨によると思われる地滑り性の崩落(幅約70m、長さ約250m、推定崩落土量約6万<sup>3</sup>m)が発生した。

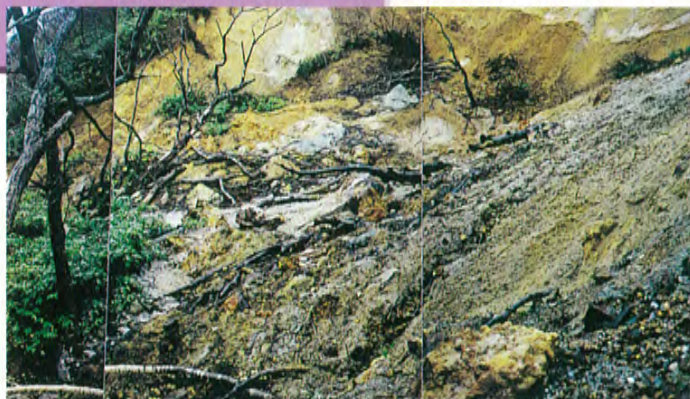
3ブロック滑落崖

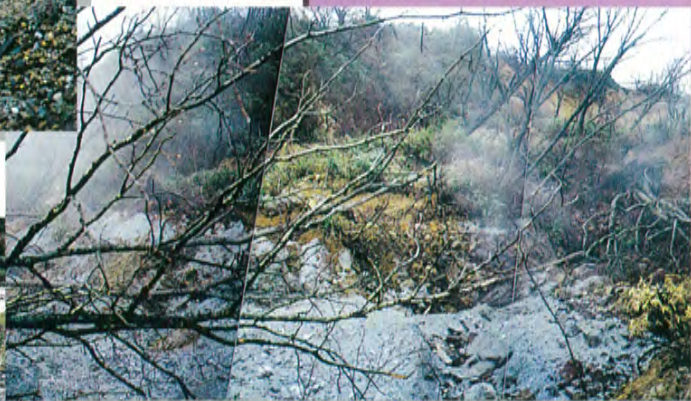
2ブロック滑落崖

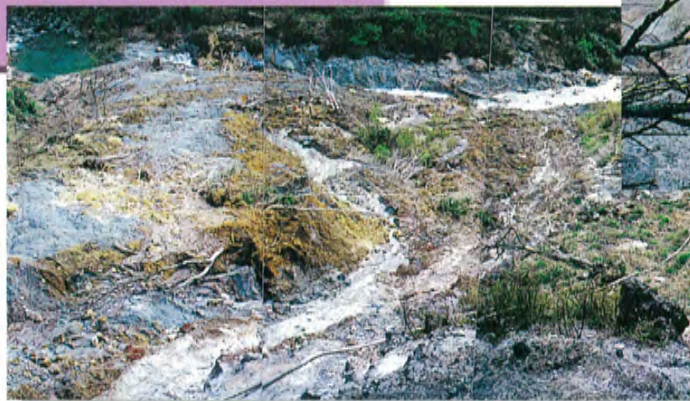
1ブロックの移動土砂の流動跡
