最上川・丹生川増水

台風10号の爪痕

最上川中流丹生川 河岸洗掘箇所の応急対応状況

国土交通省 東北地方整備局 新庄河川事務所 大石田出張所
(担当: 田子内・木内)

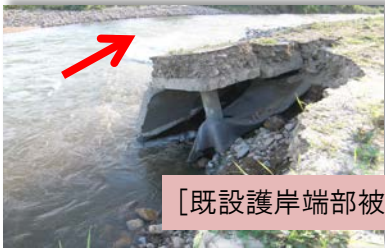
・丹生川 1.6k右岸

[既設護岸端部被災箇所 着工前]

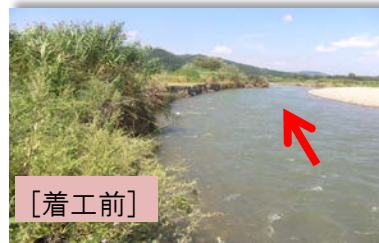
丹生川 0.2k左岸

[着工前]

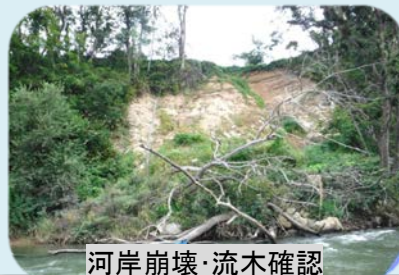
河岸崩壊・流木確認

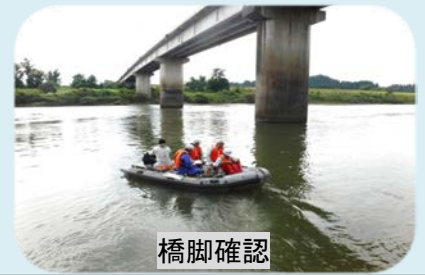
橋脚確認
