# 子吉川水系河川整備計画 〔大臣管理区間〕の点検

## ～事業の進捗状況～

平成27年 1月27日  
国土交通省 東北地方整備局

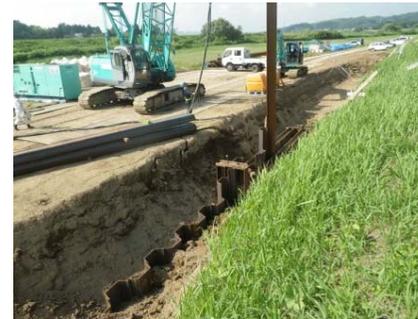
遮水矢板打込状況 (荒町地区)

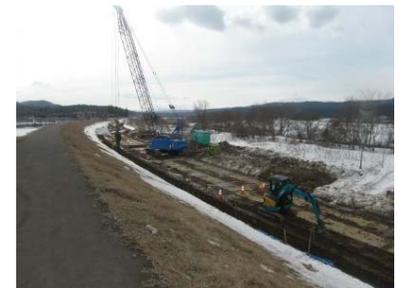
遮水矢板打込状況 (久保田地区)

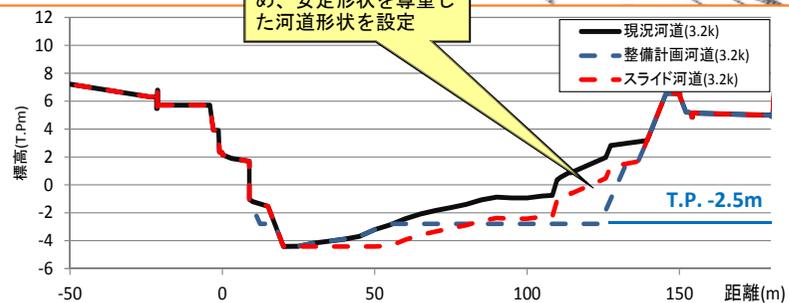
掘削横断形状

- 今年度、湾曲の内岸側を掘削している3.2k断面では、掘削後の再堆積が想定される。
- そのため、現況河道の安定形状を尊重した「スライド掘削」を実施することで堆積速度の抑制を図る。

今回スライド掘削を実施した箇所については、縦断距離を50mとした横断測量を実施し、モニタリングを継続していく。石脇地区の河道掘削が完了後さらに上流部へ河道掘削を進捗するにあたり、再堆積が想定される箇所については、スライド掘削の効果の検証を踏まえ、適切な掘削形状・方法について検討する。

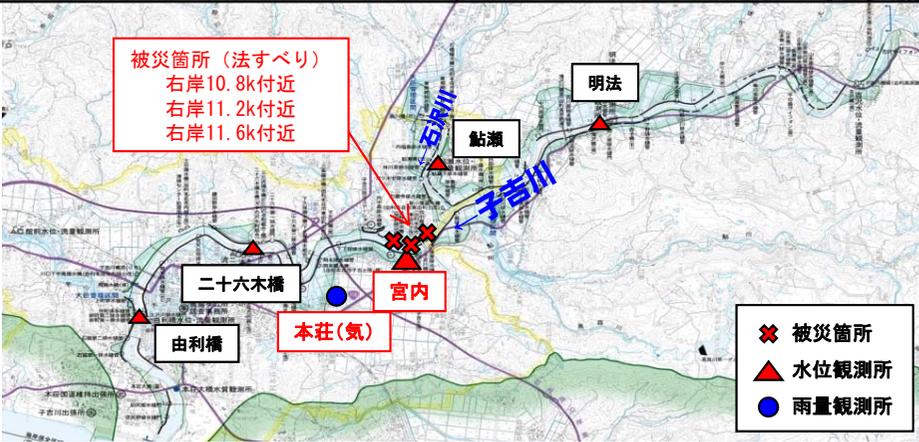
■H25.7出水被害状況(右岸10.8k付近)

平成25年7月11日洪水で発生した右岸10.8k付近、右岸11.2k付近、右岸11.6k付近の堤防川裏法すべりは、被災箇所にもっとも近い宮内地点では堤内地盤高を超える水位が56時間に及び、右岸10.8k付近では延長60mの川裏法すべりと漏水による噴砂痕が26箇所確認されています。

被災箇所  
右岸10.6k+116.0m~10.6k+176.0m(荒町地区)  
川裏法すべり L=60m

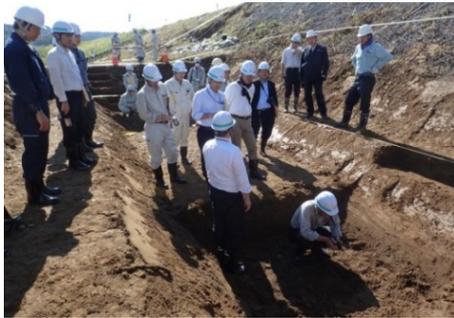
現地調査状況

■子吉川の堤防被災箇所について、平成26年10月9日に、堤防技術研究委員会の委員の方々と現地調査及び検討会を実施した。

- ①被災メカニズム  
・パイピング破壊とすべり破壊の両方が生じたと考えられる。
- ②堤防の弱部絞り込みにあたってのポイント  
・被災箇所に加えて無被災箇所の状況についても把握し比較することで今後につながる考えられる。

既往の詳細点検箇所について、被災箇所と類似する土質状況がないか照査を行う。

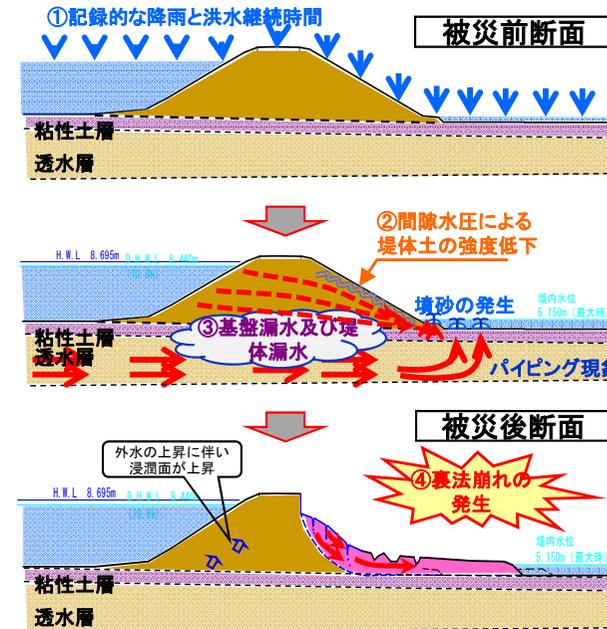
### ■想定される被災メカニズム

- 堤防技術研究委員会(学識経験者、国土技術政策総合研究所、土木研究所)を活用し、平成25年7月洪水で被災した箇所の現地調査及び検討会を実施しています。
- 法尻付近が間隙水圧により強度低下し漏水・噴砂が発生した後、次第に法面が天端まで崩れ、拡大したと推定されています。

被災箇所は、秋田県が管理していたS40年代に施工されたもので、現在暫定堤防区間となっている。背後地は低地であり、洪水毎に堤内は湛水を繰り返している地域である。

- ①記録的な降雨量と洪水継続時間  
被災発生前の7月3日～10日に約200mmの降雨があり、更に11日～13日に200mmの降雨が重なった。堤内地盤より水位が高い状態が延べ56時間続いた。
- ②間隙水圧による堤体土の強度低下  
水位上昇により徐々に堤体に浸透し、飽和状態になるとともに間隙水圧が発生し、徐々に堤体の強度が低下したと思われる。
- ③基盤漏水及び堤体漏水による法尻部の強度低下  
法尻部及び堤内には漏水跡・噴砂痕が散在している。
- ④裏法崩れの発生  
上記①、②、③の現象により、堤体および法尻部の強度低下が生じ、延長60mの裏法崩れが発生した。
