現地調査（魚道へのアクセス障害）

資料一3

現地調査（瀬・淵および産卵床）

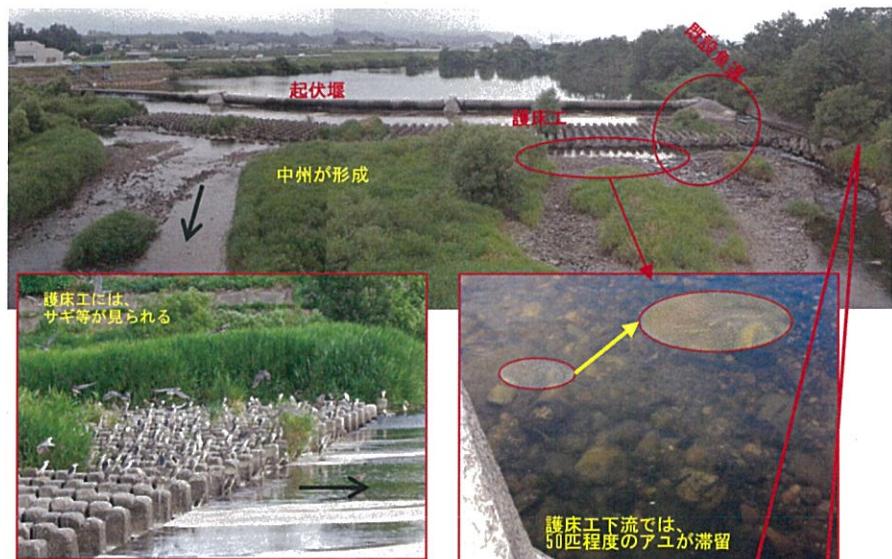
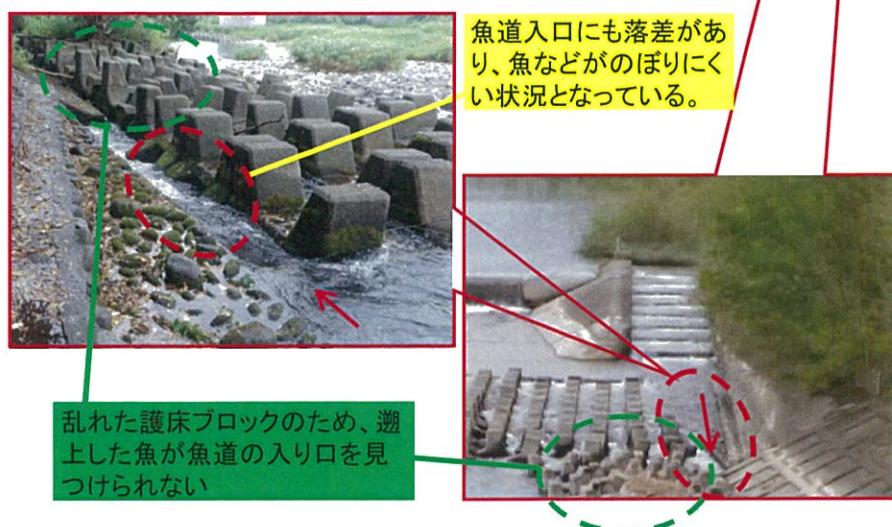
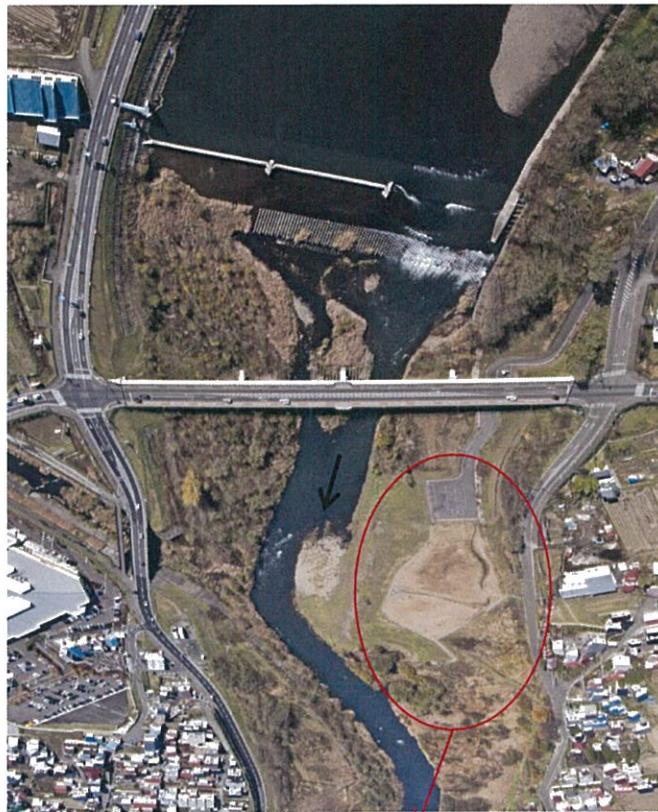
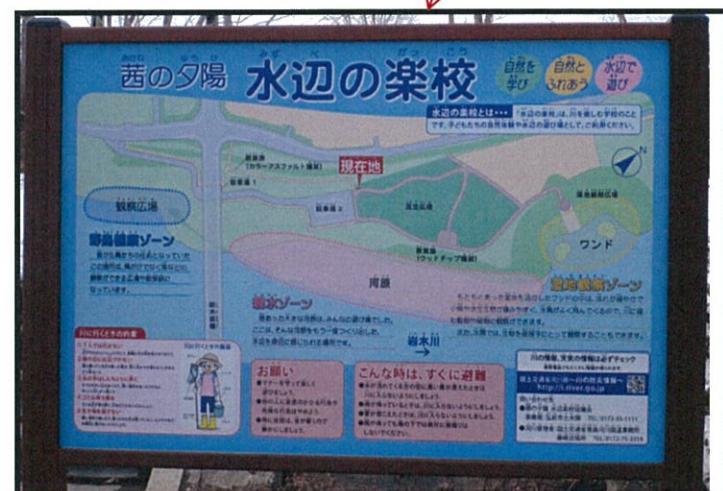
渇水時の取水堰下流の状況 : H23. 8. 3

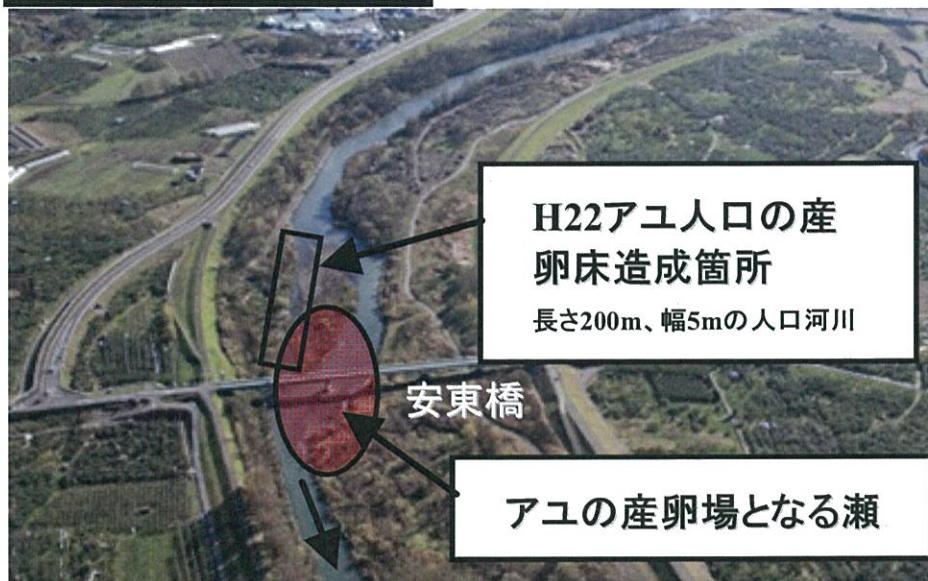
安東橋付近

・瀬・淵が消失しつつある

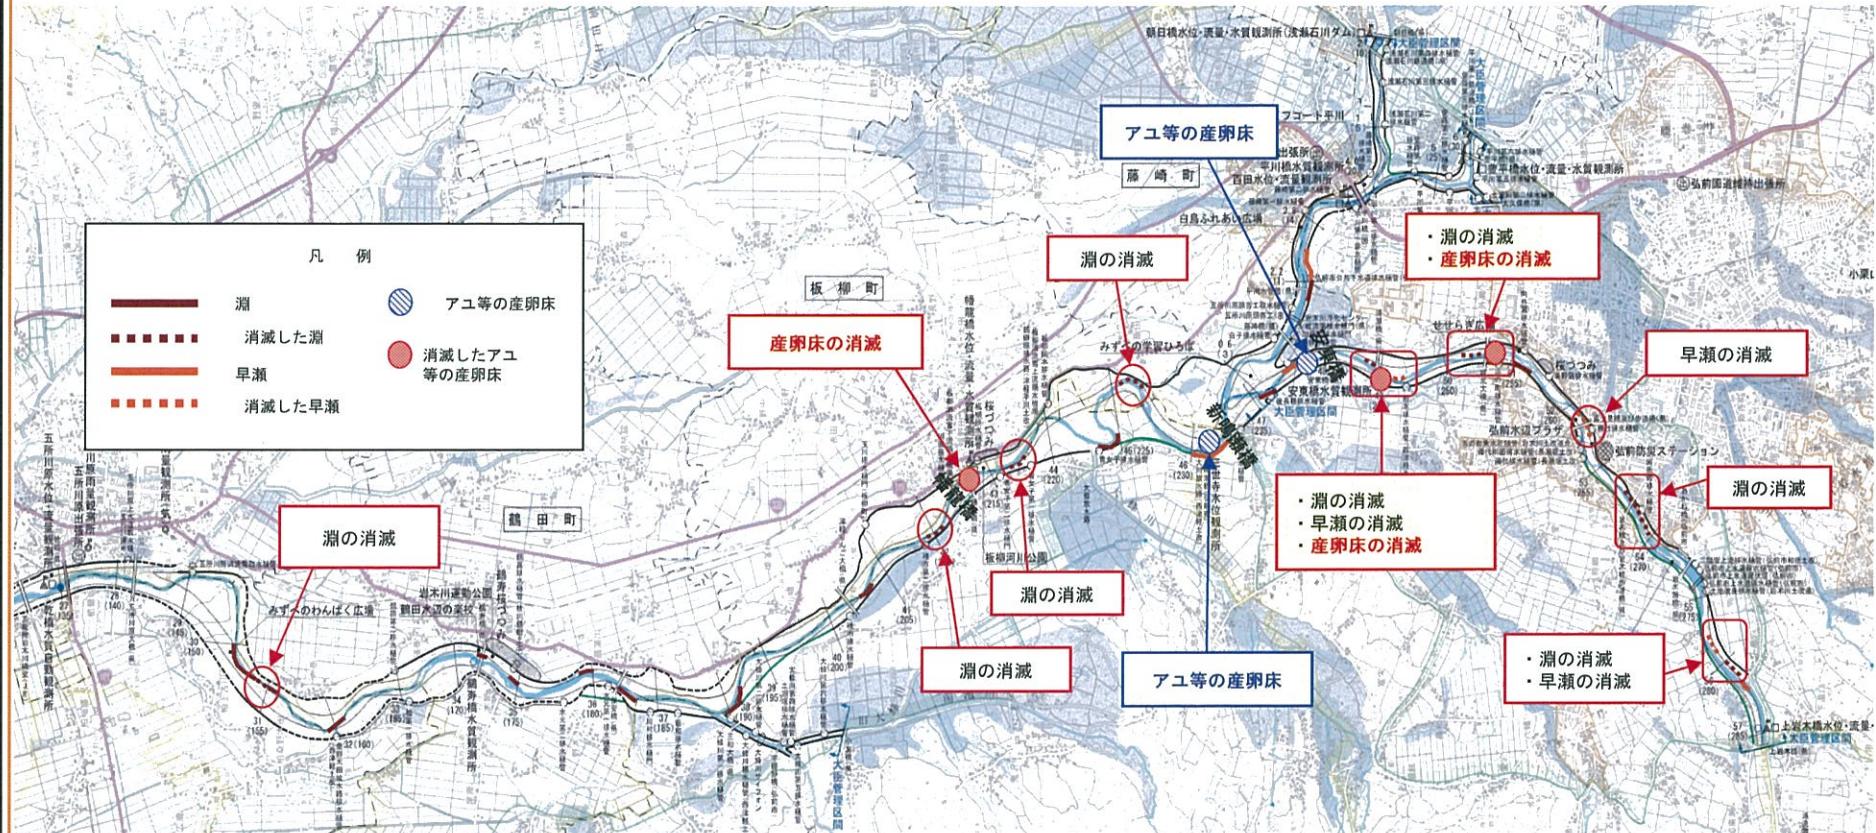
- 平成5年以降の河川水辺の国勢調査やヒアリング結果より、幡龍橋上流の瀬と淵の数が、年々減少していることが確認されている。
- アユ等の産卵床は、過去には5箇所確認されていたが、内3箇所が消滅し、現在は2箇所が残っている。

<岩木川の瀬・淵の状況>
従来の淵: 19箇所 → 12箇所
従来の早瀬: 7箇所 → 4箇所
従来の産卵床: 5箇所 → 2箇所
