東日本大震災による河口部・海岸の被災概要

平成23年11月25日

東北地方整備局河川部
宮城県土木部

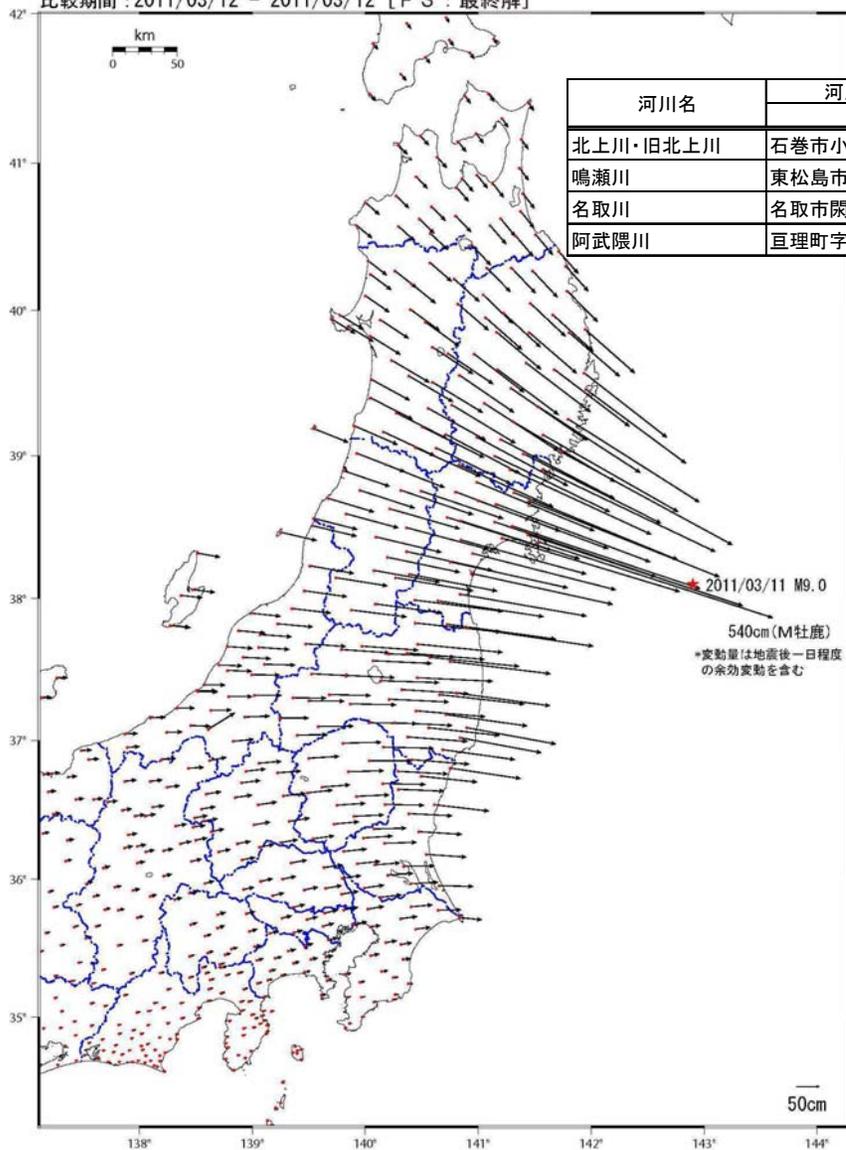
地震による地殻変動(水平)

東北地方太平洋沖地震により広範囲に渡り地殻変動が生じており、北上川から阿武隈川の河口部では約60cm～20cmの沈下が生じている。

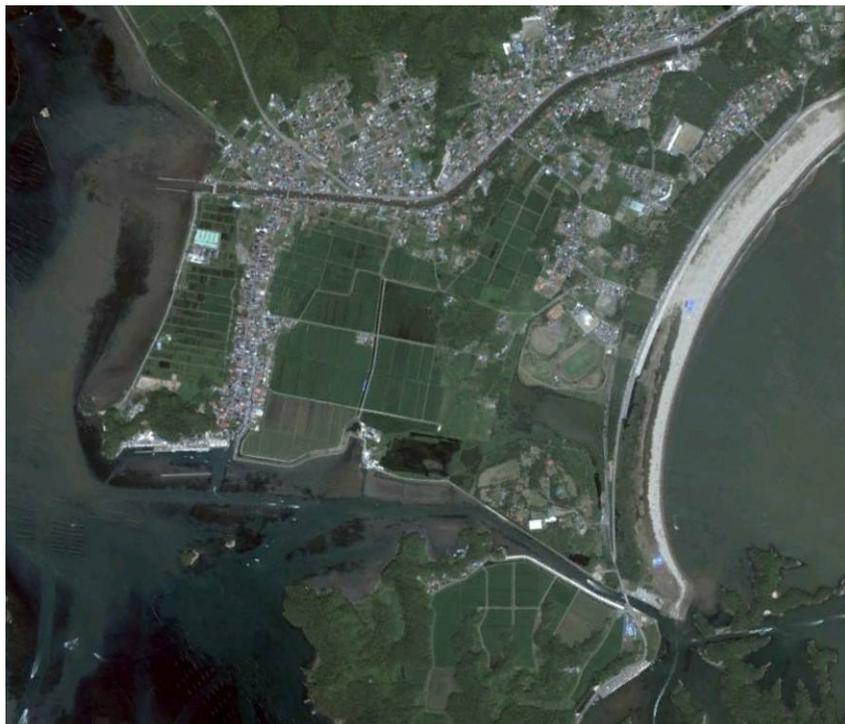
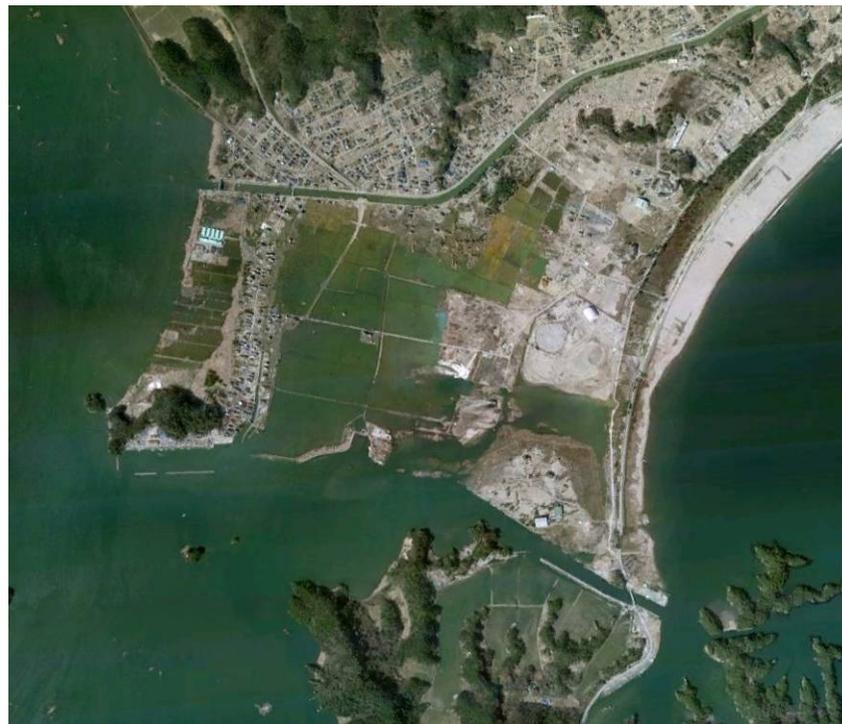
被災前後の比較(東名海岸)

被災状況オルソ(被災前後比較)

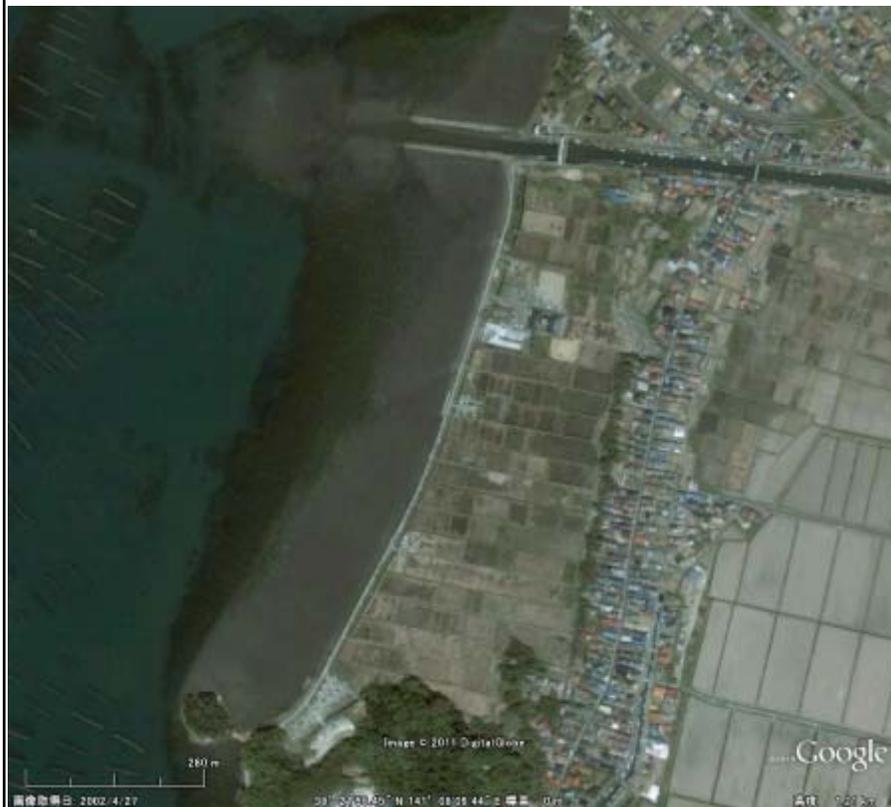
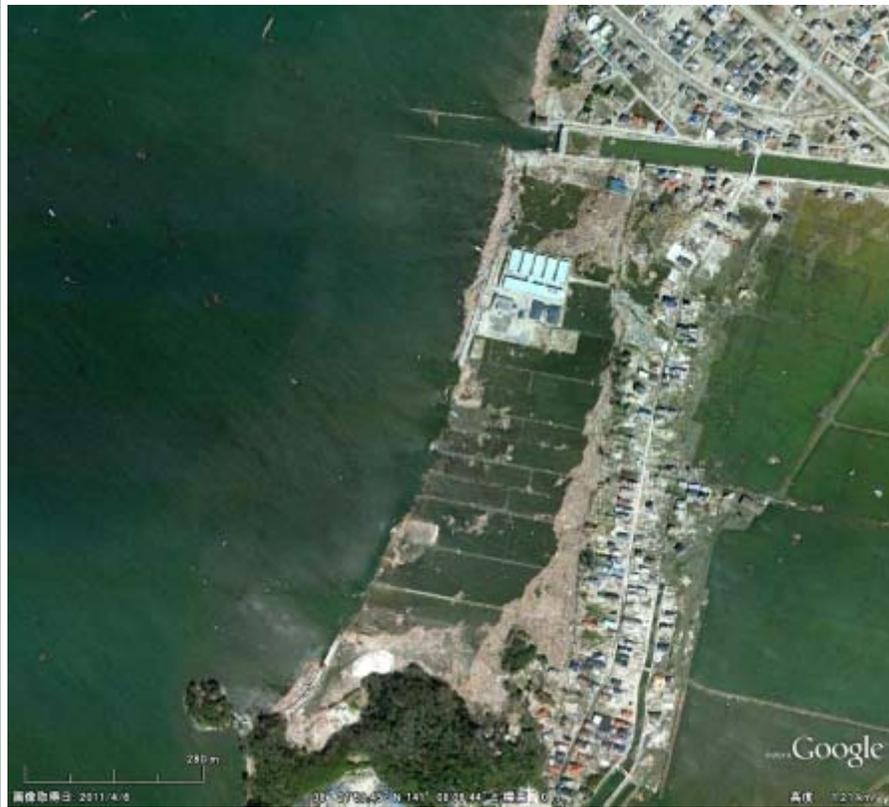
被災前後の比較(鳴瀬長浜海岸)

被災状況説明写真 (被災前後比較)
長浜地先海岸

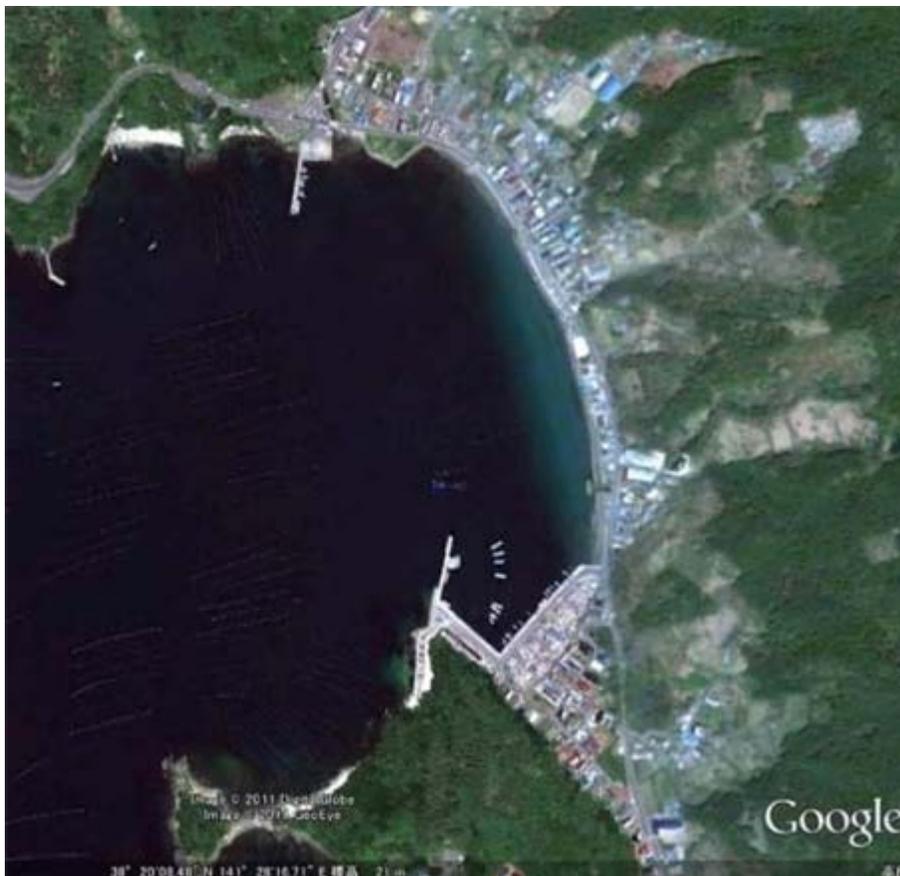
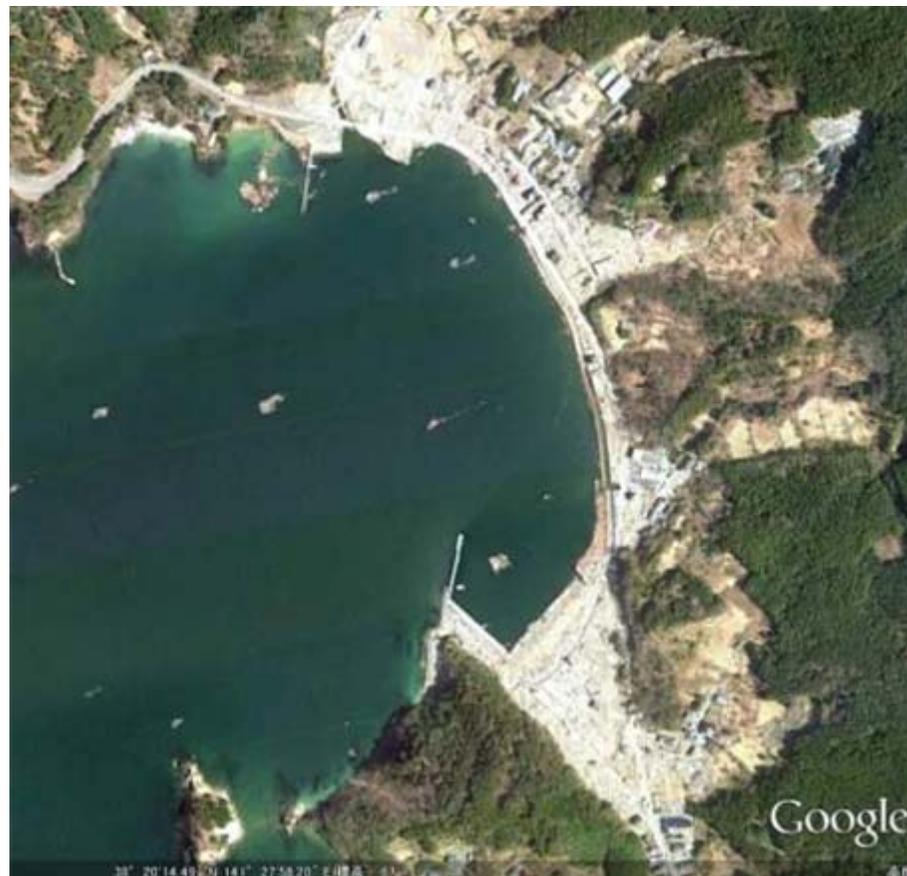
被災前後の比較(大原海岸)

大原地区海岸の被災状況説明写真(被災前後比較)

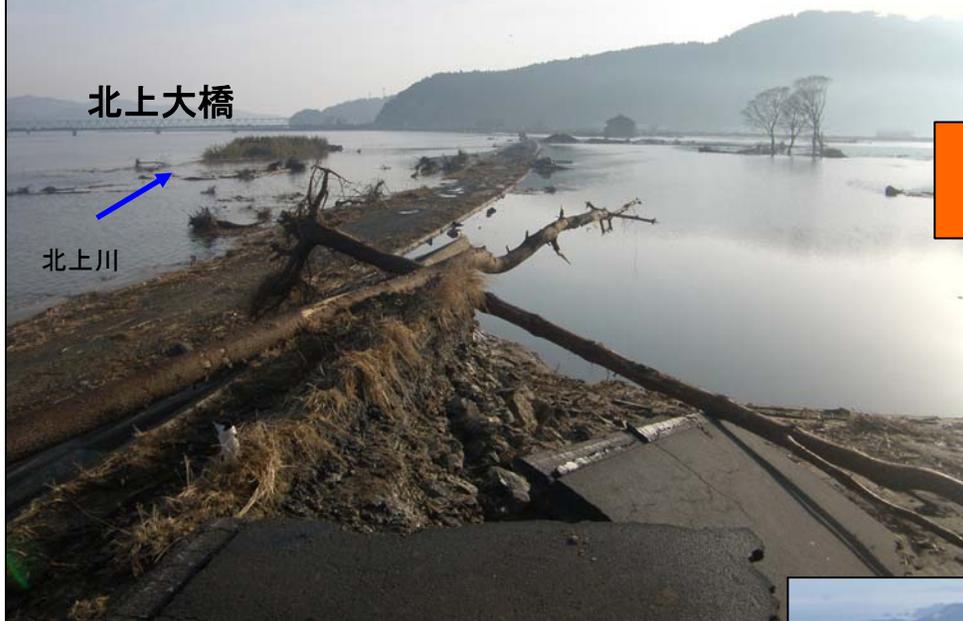
宮城県石巻市釜谷地先

被災状況

【完成:6月11日】

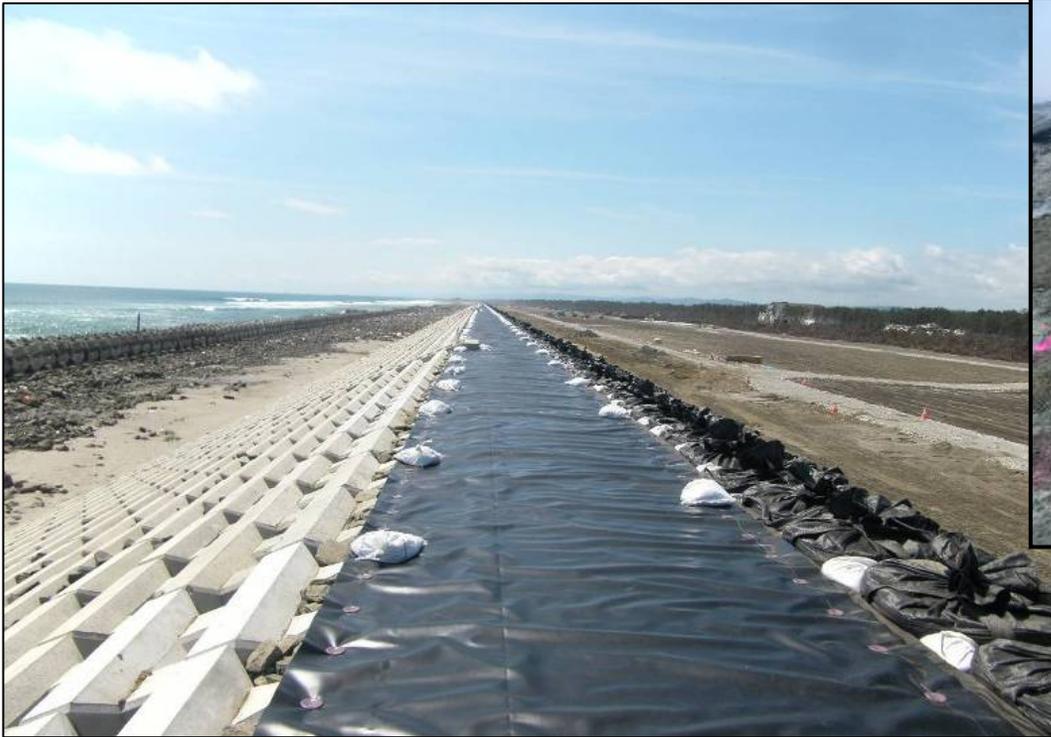
岩沼海岸蒲崎工区（宮城県岩沼市蒲崎地先）

被災状況

復旧断面図

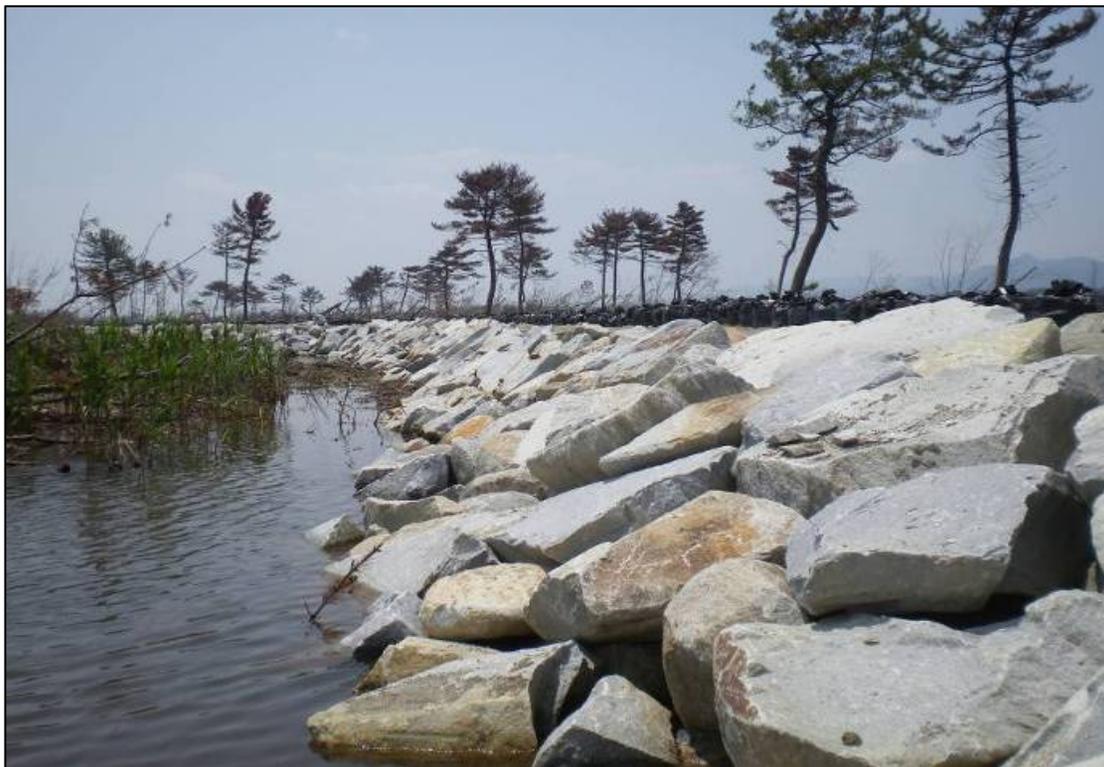
山元海岸中浜工区（宮城県亶理郡山元町中浜地先）

被災状況

施工断面図

※後退した汀線付近に設置

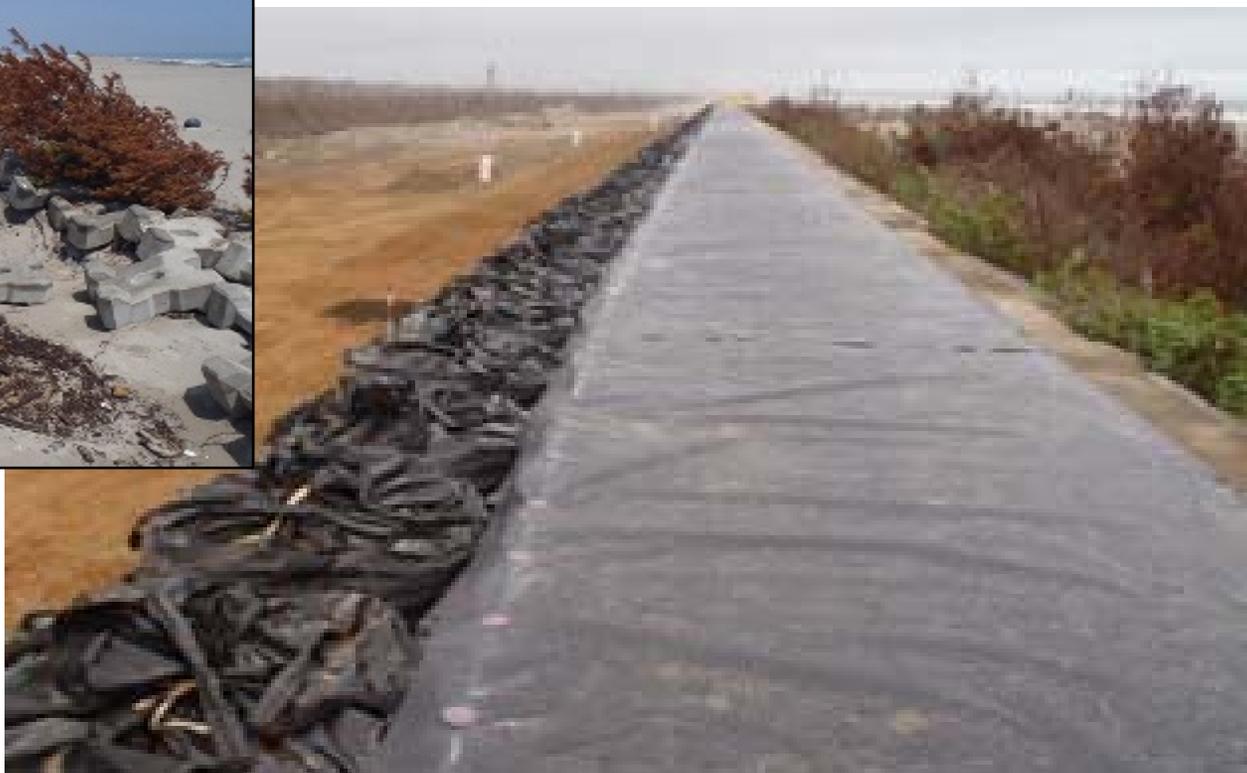
深沼海岸深沼南工区（宮城県仙台市若林区荒浜地先）

被災状況

施工断面図

※第2ステップから施工
