工事事故の防止に向けて

～平成28年度発生 of 工事事故の概要と

事故原因等を踏まえた対策～

東北地方整備局 企画部

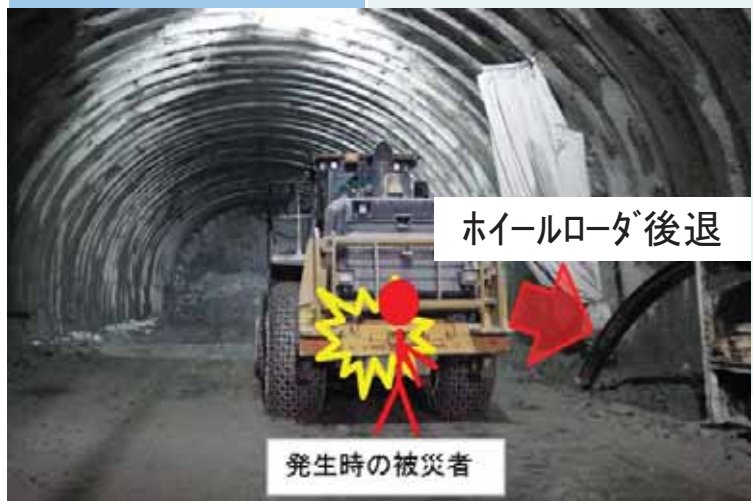
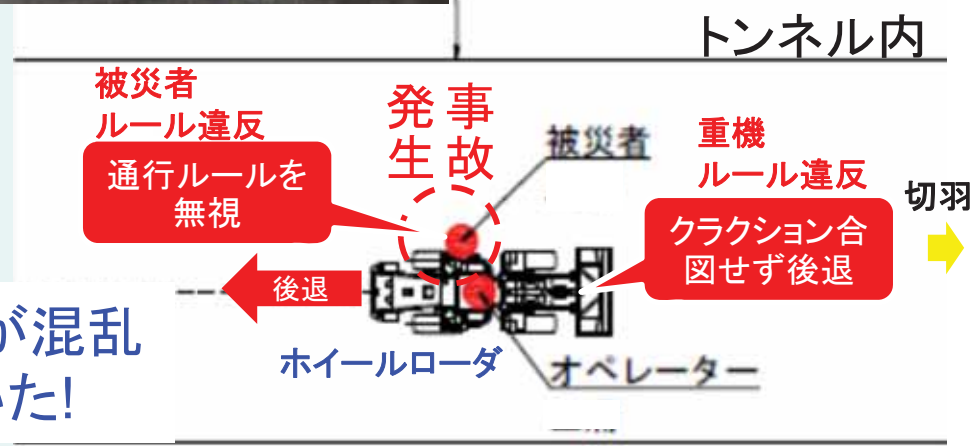
～トンネル内でローダに
轢かれ死亡～

トンネル工事にて、はじめに切羽からの肌落ちによる落石で人身事故が発生し、作業を終了するように作業内容を変更した。変更した作業内容において現場が混乱し、後退してきたホイールローダに作業員が轢かれた。

- ホイールローダオペは、直前の事故でケガをした作業員の様態が心配で、速やかに作業を終わらせようと思い、切羽点検中の人がいるにも関わらず、**混在作業**となった。
- 被災者は、切羽まで**左側通行するというルールを守らず**、重機作業範囲で、トンネル中央を歩いていた。
- ホイールローダオペはバックするときに**クラクション合図（長音1回）を行わないというルールを守らずバック**した。
- ホイールローダ後方の被災者を確認できなかった。 **KYが不徹底！**

現場が混乱していた!

- 変更作業において**安全管理や指揮が不十分**
- ホイールローダが作業後駐機場へ移動する時には、切羽付近でUターンしてから前進移動を**ルール化する**。
- オペレータと作業員の**双方に互いの接近を知らせる**、ICタグを利用した警報システムを、ホイールローダに搭載する。
- オペレータは走行前に、ホイールローダ後部に人や障害物の有無を確認するため、バックセンサーを作動する（**フェールセーフ**）。

(混乱時は、指揮者や合図者の配置など、混乱しないよう配慮必要)

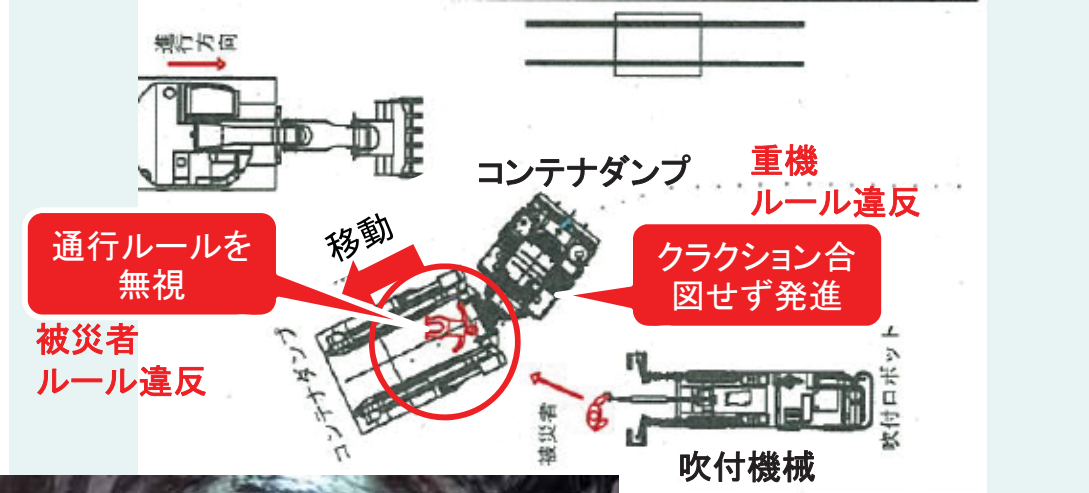
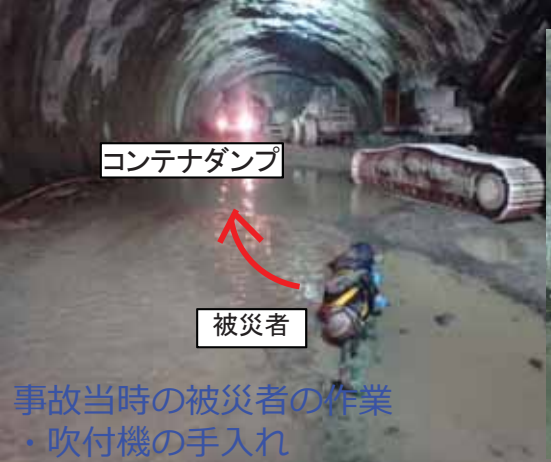
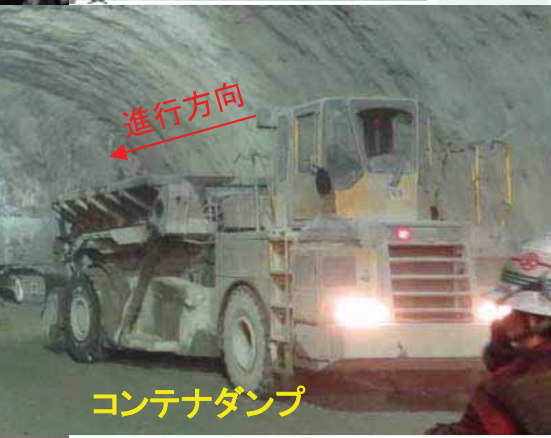
～トンネル坑内で
コンテナダンプに轢かれる～

発生日月日	発生時刻	被災者	被災状況
H28.7.22	17時50分	坑夫：1名 55才（一次下請）	骨盤骨折、右大腿骨転子部・転子下骨折、右腓骨骨幹部骨折、左腓骨遠位端骨折、左踵骨骨折、右下腿座滅相（汚染創）、右膝靭帯損傷疑い
事故発生概要	・トンネル坑内において、ズリ出し作業にあたり、コンテナ入替作業を行うため、コンテナダンプで空のコンテナを切羽に運搬していた。被災者が駐機中の吹付機械の前方から切羽側に移動していた時に、コンテナダンプに被災者が轢かれ、受傷した。被災者は横向きに倒れた状況で発見された。 加害者：37才（一次下請け）

- 被災者が、稼働重機の停止を確認せずに、**立入禁止範囲（死角）に立入った。KYが不徹底！**
- 立入禁止区域を明確に分離していなかった。**
- コンテナダンプの運転手が、警報**クラクション合図をならさずに発進**した。

- 立入禁止区域に囲いポールと感知センサーを設置し、立入禁止ラインを越えたことを、警報音とパトライト点灯により、**危険を知らせ違反者に注意喚起を図る。**
- 立入禁止区域に入る場合は、合図用レーザーポインタで稼働中の全ての重機を止めてから立ち入る。レーザーポインタのほか、停止合図を送信するオペコールを配布する。
- 重機発進時のクラクション合図の徹底を図る。**
- 現場のルール徹底を図る**（立ち入り禁止には絶対入らない）

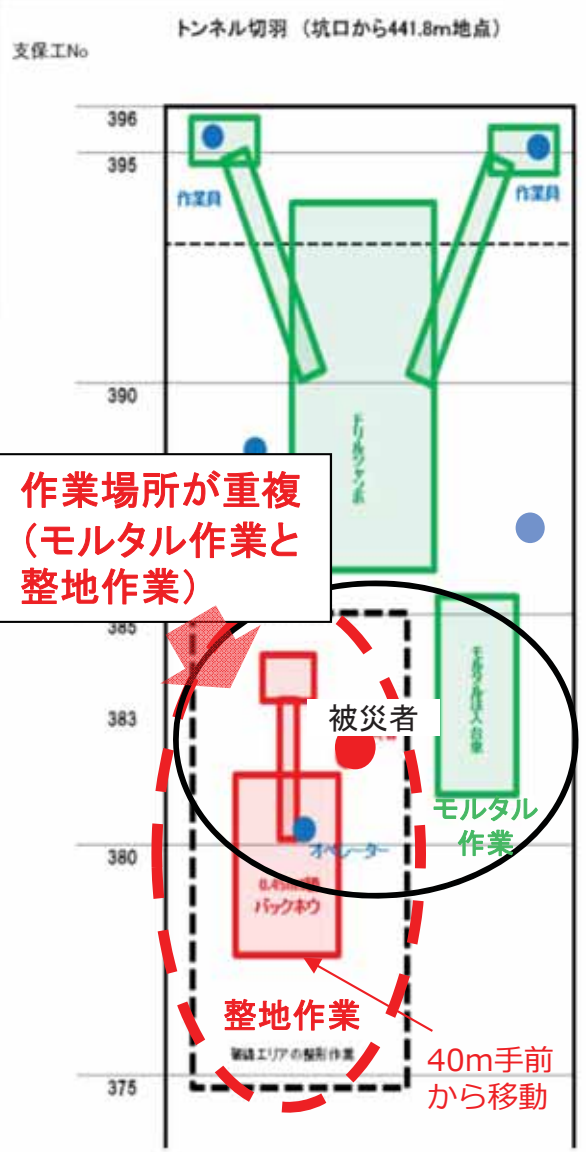
H29.2.4事故発生事例(労働災害③) 「建設機械」～トンネル内でバックホウに轢かれる～

・切羽手前左の箱抜き部ロックボルト打設箇所で被災者がモルタル注入作業を実施しようとしていたところ、作業ヤード整地（ドリルジャボ用）を行うため移動してきたバックホウが、被災者に気付かず左足を轢いた。

- 【事故発生原因】**
- モルタル注入作業を先行すべきところをヤード整地のバックホウが当該作業エリアに進入し、平行作業となった（**作業場所が重複**）。
 - ヤード整地作業区域はカラーコーン及びバーで明示することとなっていたが、省略した。
 - 被災者は、重機が停止したと思い込み、**重機に接近する際の合図を怠った**。

作業場所が重複 (モルタル作業と整地作業)

バックホウオペレーターはその坑夫に気づかず足を轢いた。

- 【再発防止のポイント】**
- ロープ・看板等で**重機作業エリアを明示**し、重機作業範囲への**立入を禁止**する。
 - やむを得ず重機と人が近接する場合には、**誘導員の配置**を義務づける。
 - 元請は連絡調整会議等を通じて前作業が予定通り行われているか、**混在作業は生じていないか確認し、危険要因を予めチェック**する。

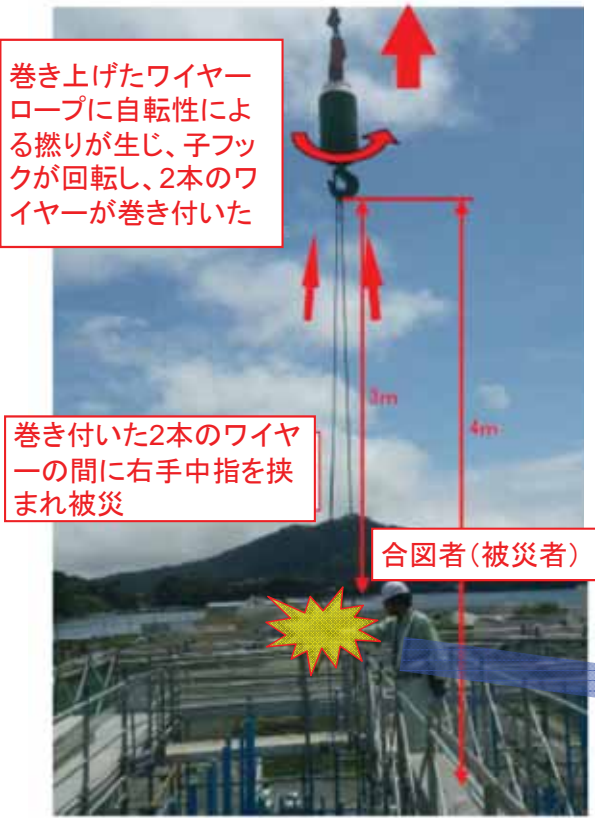
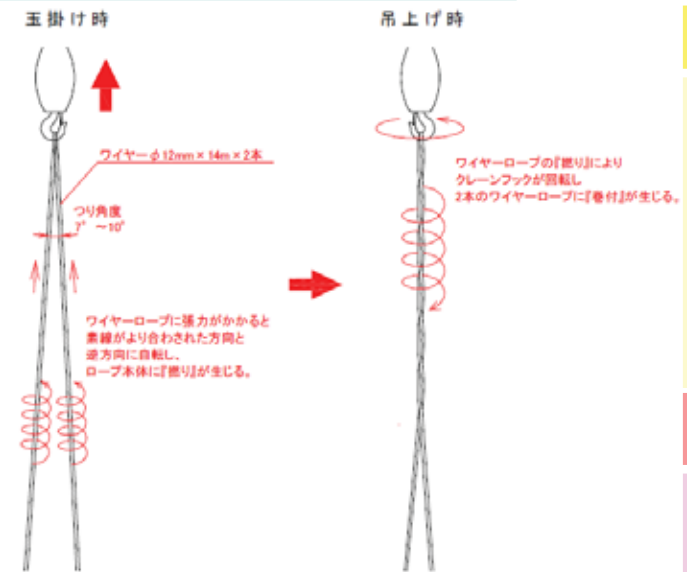
～資材吊り上げ時に
ワイヤーロープに指を挟まれる～

事故発生概要
クローラータワークレーンで橋脚の内型枠を吊り上げる作業中に、被災者が無意識にワイヤーロープに手をかけたまま巻き上げの合図を行った。その際、ワイヤーロープに撚りが生じ巻き付いたワイヤーロープに右手中指を挟まれ負傷した。

ロープに指をおいたまま吊り上げを行なったため、指がロープに挟まれた

- 被災者(合図者)が玉掛けワイヤーに無意識に触っていた。
- クレーン吊り上げ時の合図者の位置が、作業手順書に明記されていなかった。
- 玉掛けワイヤーロープの「撚りによる巻き付け」が想定できなかった。

- 合図者は、玉掛けワイヤーから離れた位置で合図を行い、クレーンオペレーターは、クレーンカメラで合図者の位置を確認し、巻き上げを行う。
- 「撚りによる巻き付け」が発生しない治具を使用する。
- 「撚りによる巻き付け」が発生するメカニズムについて、作業員全員へ周知し、危険意識の高揚を図る。

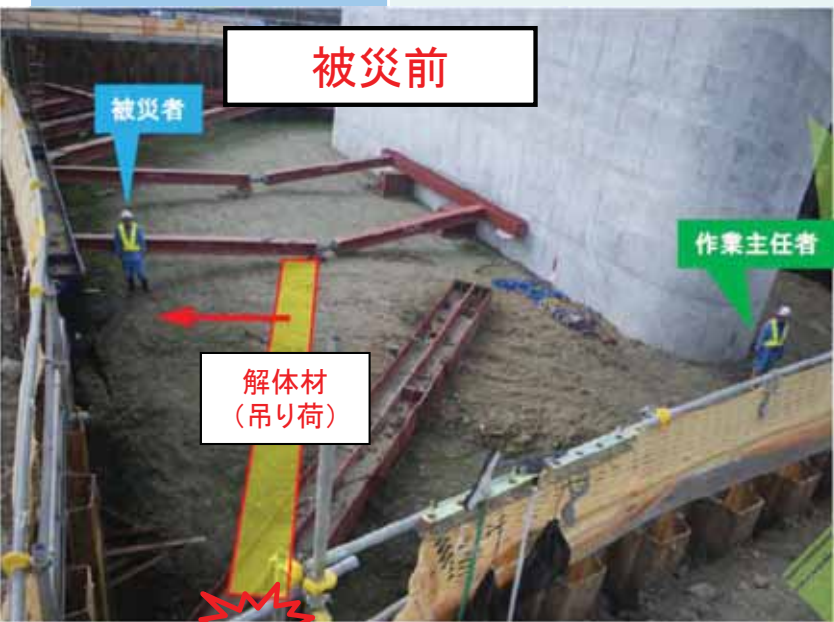
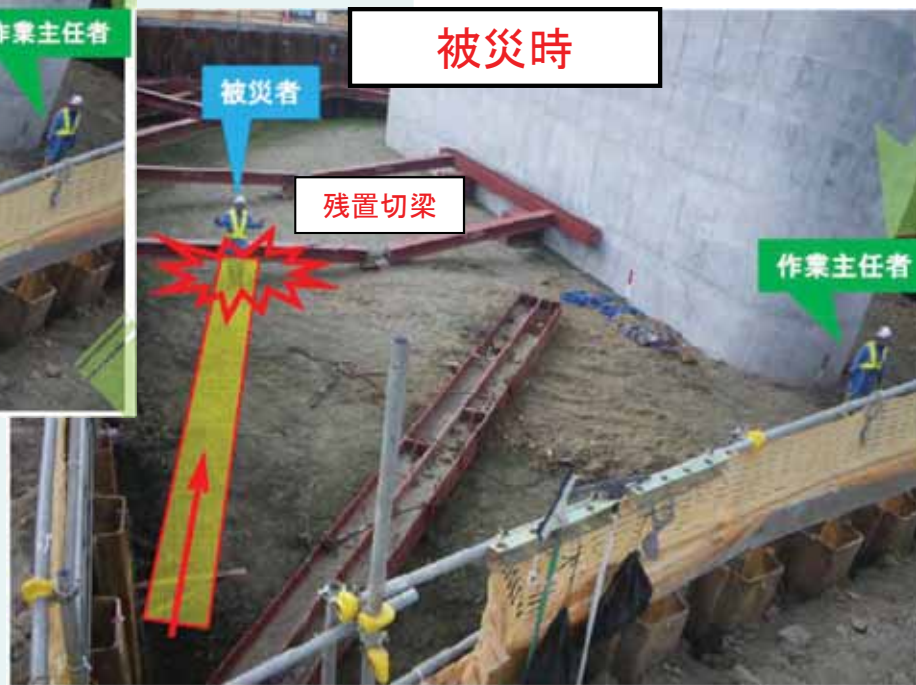
～クレーンで山留材解体中に
解体材(H鋼)に挟まれる～

山留材解体中に山留解体材を作業基面より荷揚げする際に吊り荷（解体材）が矢板に接触し、予測していない場所へ振れたため、吊り荷が振れた場所へ待避していた被災者が残置切梁と吊り荷に左足を挟まれた。

矢板に接触

- ・吊り荷（解体材）の荷振れが予測よりも大きかった。
- ・待避距離が具体的に定められておらず、感覚的なものとなっていた。

- ・作業指示書に吊り荷からの離れを具体的に記入し、従事する作業員に具体的に指導する。
- ・離隔距離を確保する
- ・介錯ロープを色分けし、離隔処理を確認し、吊り荷からの離隔を見える化する。

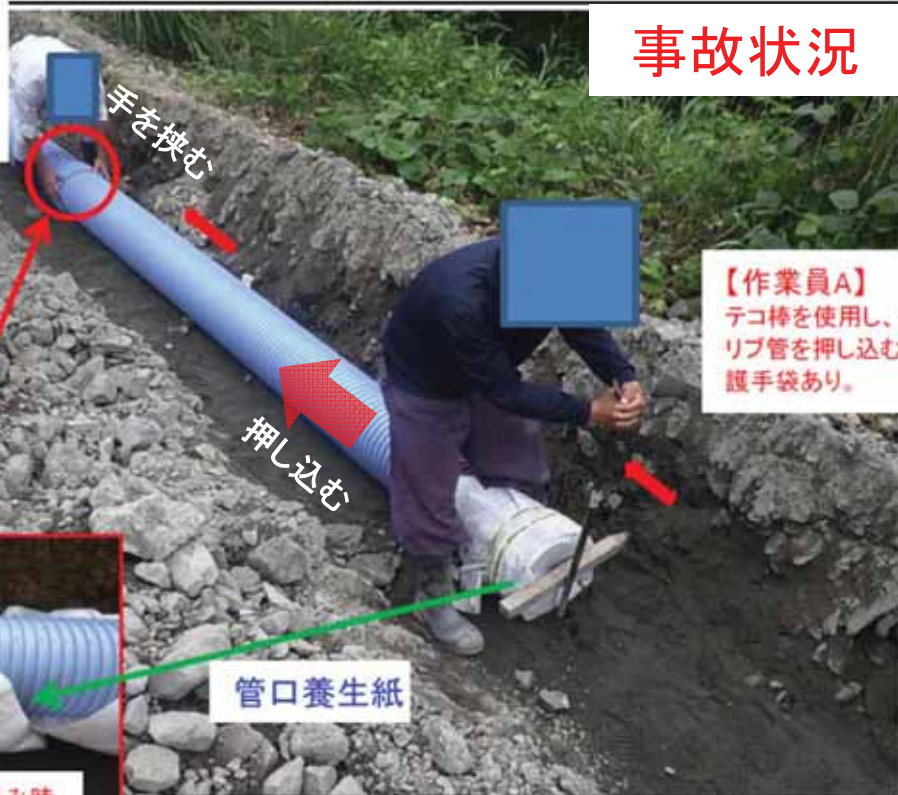
H28事故発生事例(労働災害⑥)「挟まれ」

事故発生概要
路肩付近で2名でケーブル配管の設置作業中、リブ管のジョイント部をジョイントする際に、下に敷いていた養生紙がジョイント部に挟まりそうになったため、それを取り除こうとジョイント部に手を入れた時に、別の作業員がそれに気づかずにリブ管を押し込んだところ、リブ管の突起部に指を挟まれ負傷した。

【被災者】
ジョイントがずれないように確認する。
保護手袋なし

【作業員A】
テコ棒を使用し、後方にリブ管を押し込む。保護手袋あり。

- 押手側の作業員が、被災者に背を向け目視で確認できない状態で作業し、被災者も作業中断を声かけせず（**呼吸合わない**）。
- 被災者は、途中より交代し作業していたが、作業手順書を確認しなかった。
- 作業手順書に作業時の作業配置について記載されていなかったため、背を向けて作業を行った。

- **押手側と持ち手側が、お互いの状況を確認できるように対面で作業を行う。**
- 作業員が交代する場合には、全員で作業手順書を確認してから作業を行う。

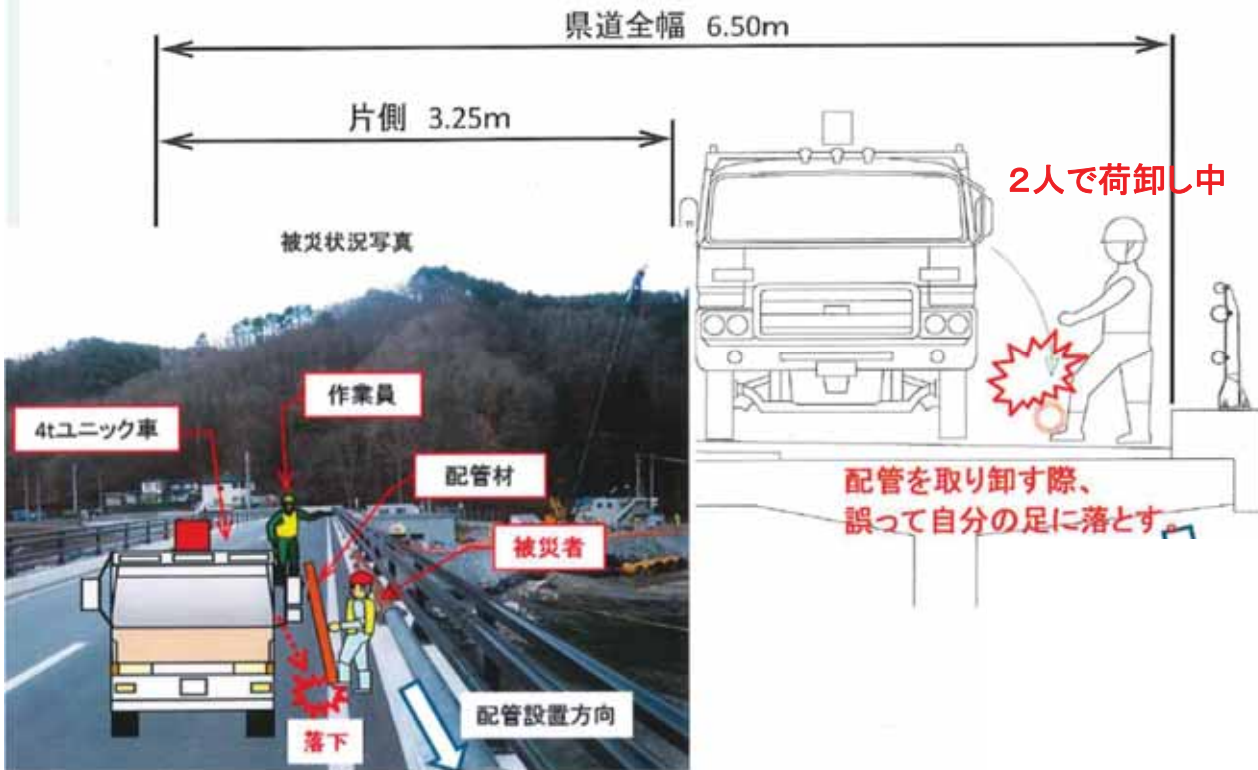
被災状況概要図

発生日月	発生時刻	被災者	被災状況
H28.11.29	14時05分	潜函世話役：1名	左第4・5中足骨骨折、左第2・3中足骨骨折、右足部打撲傷（全治3ヶ月）
事故発生概要	4tユニック車の荷台から配管材（SGPガス管、5.5m、重さ109kg/本）を作業員2人で卸す際に、作業員（被災者）が配管材の重みに耐えきれず落下させたところ、配管材が被災者の足に落下し負傷した。

2人で荷卸し中に荷を落としたために足をケガ

- 被災者は、これまでSGPガス管の接続微調整等の移動を行っていたため、**人力で荷卸しできると過信**した。
- 元請に配管材変更（薄肉鋼管（60kg/本）→SGPガス管（109kg/本））の**連絡がされていなかった**。

- 過信しない**
- 作業手順書に配管種類を記載し、変更が生じる場合には、**作業前に作業方法の確認を行う（持ち上げられる重量なのか）**。
- 作業員への連絡の徹底
- 資機材の積み込み及び荷卸し作業は、**クレーン使用**を原則とする。

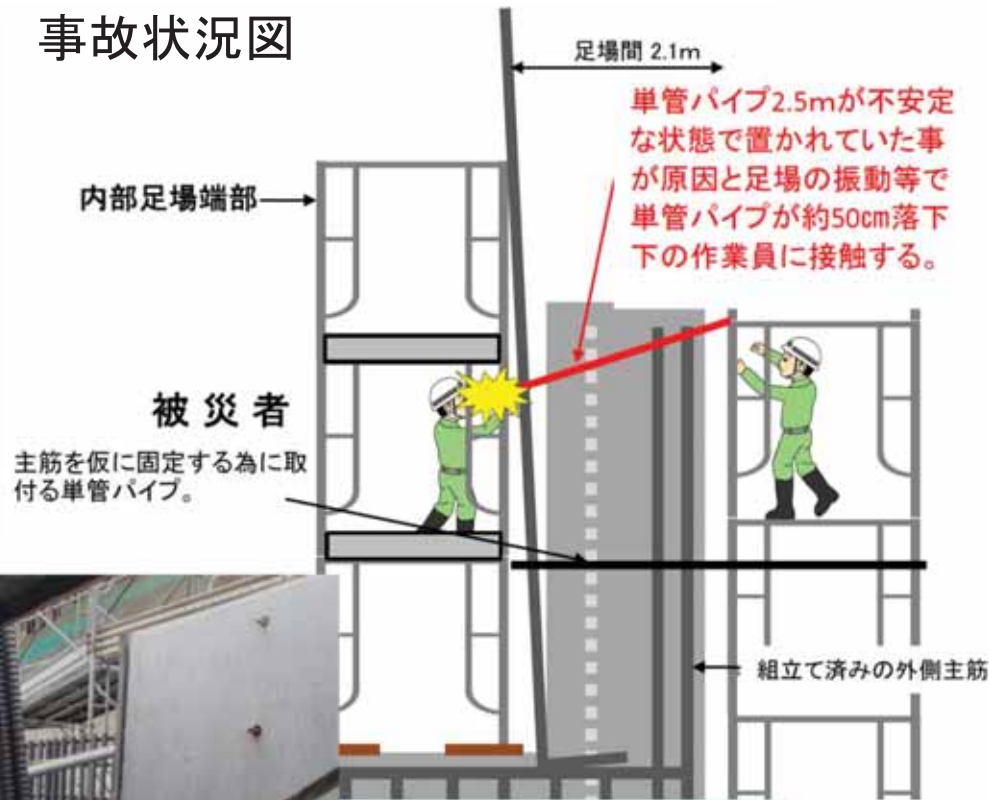
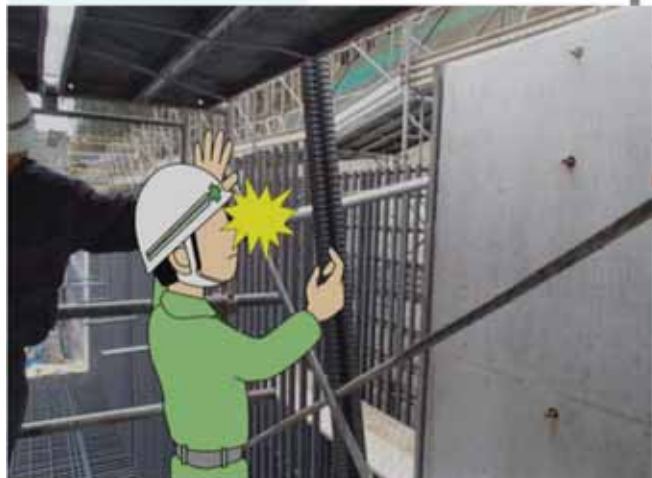
事故状況図

発生年月日	発生時刻	被災者	被災状況
H28.4.16	15時00分	鉄筋工：1名	左目瞼列創（全治6日間）
事故発生概要	アーチカルバート基礎底版の鉄筋組立作業中に内足場と外足場に鉄筋固定用として置いてあった単管パイプが転がり、下に落下。その際、下にいた作業員の顔面に当たり負傷した。

- 誰かが単管パイプを固定するだろうと**思い込み**、速やかに固定しなかった。
- 単管パイプの固定は主たる作業では無かったため、**作業手順書から欠落**していた。
- 足場上に**不用意に単管パイプをたてかけてしまった**。

- 主たる作業ではなくとも、作業内容を確認した上で、**作業手順書に追記し周知**する。
- 現場内の**整理整頓**をきちんと実施（現場管理において常日頃から留意）
- **作業員間の情報交換**を行い、現場の安全管理を徹底
- **注意喚起看板**を作業員に目立つように設置。

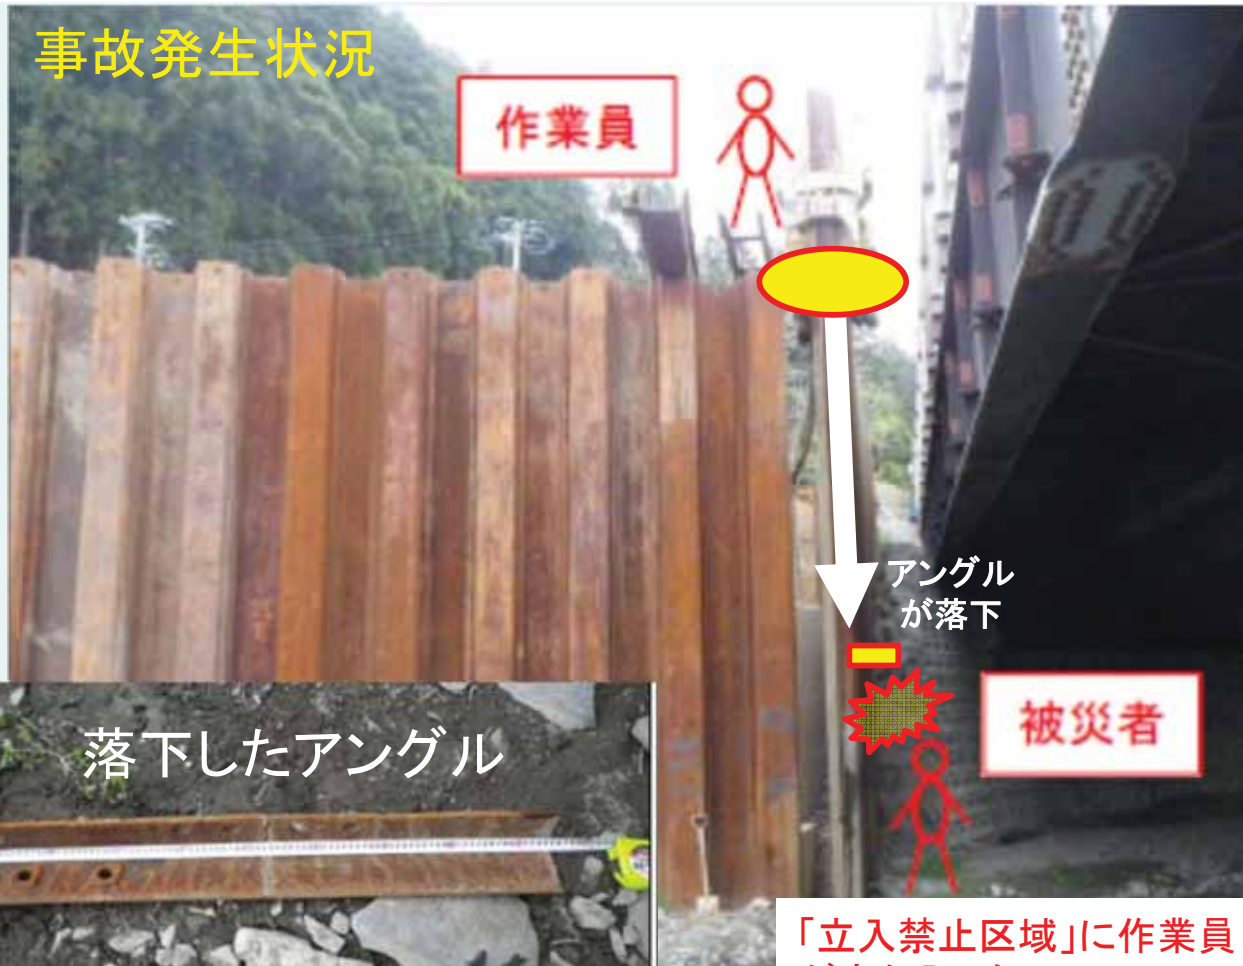
事故発生状況

発生年月日	発生時刻	被災者	被災状況
H28.4.27	11時40分	とび工：1名	右背部打撲、右背部裂創
事故発生概要	鋼矢板引抜き作業中に矢板に点付け溶接されていたアングル（約9kg）が落下し、土べら落としの作業をしていた作業員の背中に当たり負傷した。

「立入禁止区域」に作業員が立ち込んだ！

- **作業員が作業箇所直下に立ち込んだ**（鋼矢板引抜き場所）
- 作業員間の**声かけが不十分**
- アングル（測量用架台）を使用後に**速やかに撤去するのを怠っていた**。

- 鋼矢板引抜き時は作業箇所直下への**立入を禁止を徹底（現場ルールを守る）**。
- 作業員間の**声掛けを活発**にする。
- やむを得ず立入る場合には、鋼矢板引抜き作業を中止。
- 作業開始前に落下の恐れがあるものがないか点検を行う。
- 落下の恐れのあるものを発見した場合には作業を中断。

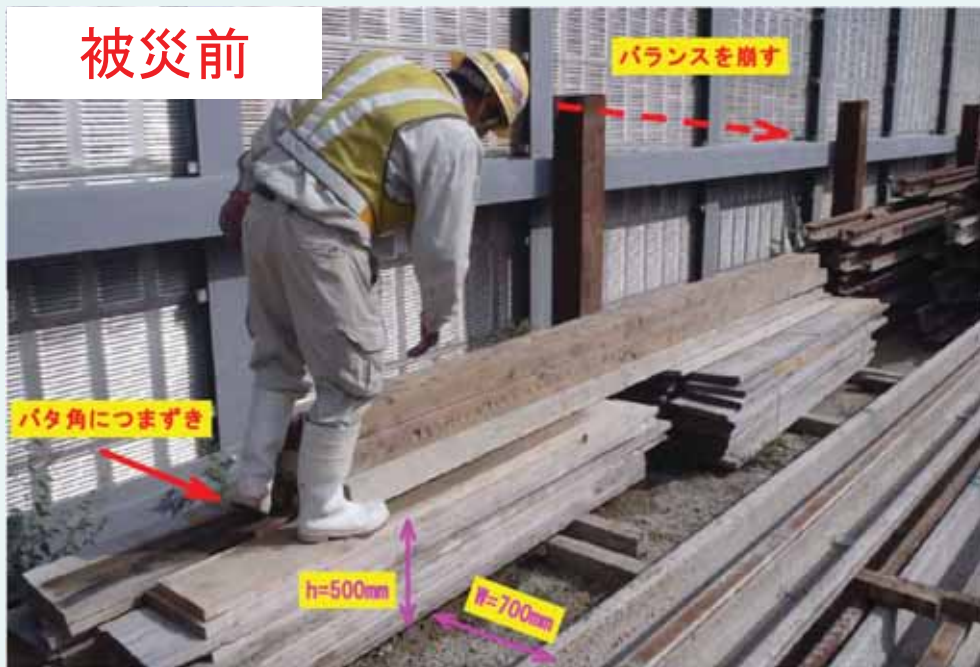
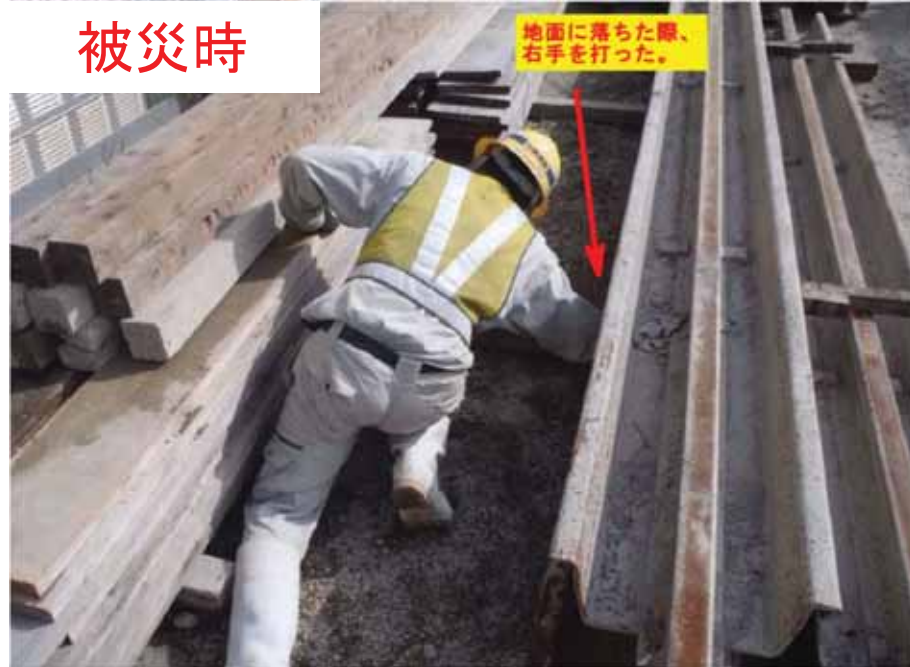
～資材積み込み作業中に
転倒して手首を骨折～

事故発生概要 バタ角をユニック車に積み込むため、バタ角の置場へ移動した際にバランスを崩して転倒した。転倒した際に体を支えるため右手を付いた箇所に資材があったため、右手首をひねり負傷した。

- バタ角の下にあった**不安定な状態の矢板上に不用意に乗って作業**を行った。
- 現場経験が浅く**危険予知（KY）ができていなかった**（現場経験約1ヶ月）。
- 現場内の**整理整頓ができていない**。

- 軽微な作業においても**KY活動や安全教育**により、繰り返しの周知を行う（先輩者からもアドバイス）
- 経験が浅い作業員にも危険予知ができるように各所に表示を行い**安全の「見える化」**を図る。
- 現場内の**整理整頓**を徹底する

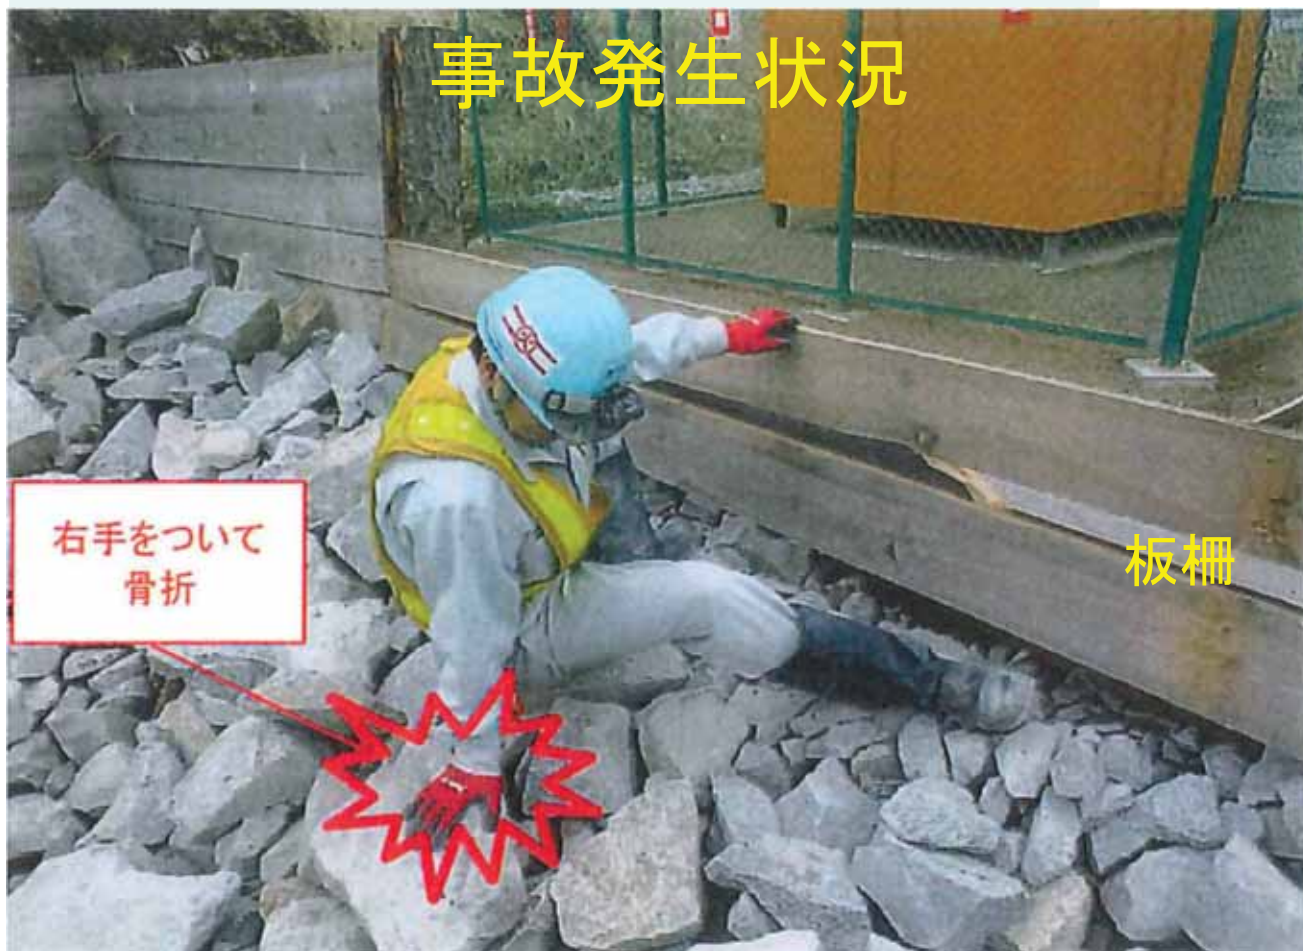
H28事故発生事例(労働災害⑪)「転倒」

発生年月日	発生時刻	被災者	被災状況
H28.4.7	8時00分	火薬専従員：1名	右橈骨遠位端骨折（全治6週間）
事故発生概要	火薬取扱所付近にてずり仮置き場に設置した板柵を補修しようとして、作業する足場の岩塊を除こうとした際に、バランスを崩し板柵をつかんだが、板柵も外れ、尻もちをついた際に右手首を負傷した。

- 板柵の補修作業は予定外作業であったが、軽微な作業であったので、1人で作業を行っても**問題ないと思った（過信）**。
- 岩塊仮置き場所が板柵に近接していたため、板柵周辺に岩塊が転がっており、足場が悪かった（**KY認識が不足**）。
- 板柵の破損について**元請に報告していなかった（現場体制が出来ていない）**。

- 軽微な作業であっても予定外作業を行う場合は、**元請に報告し作業手順を確認してから作業を行う**。
- 板柵付近に岩塊が転がってこないよう岩塊仮置き場所と板柵を2m以上離す。
- **KY活動**について作業員全員に定期的実施（周知徹底）

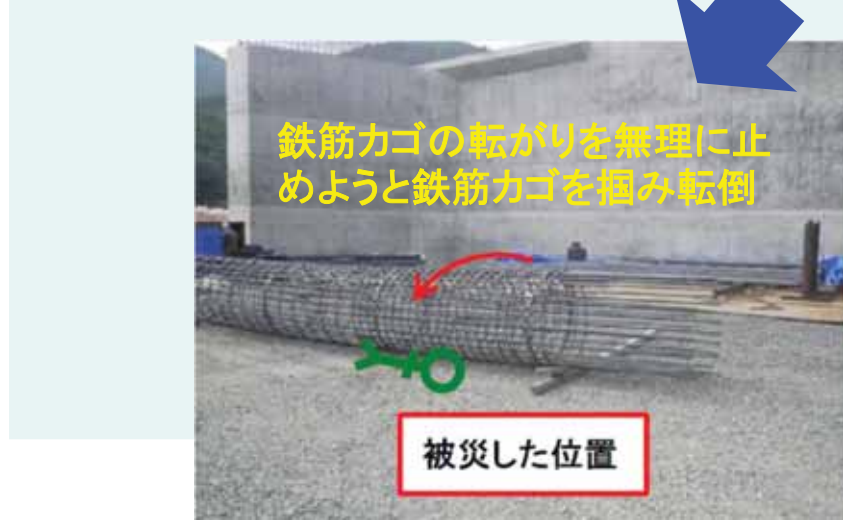
～転がった鉄筋カゴを
止めようとして転倒～

事故発生概要 鉄筋加工制作ヤードで鉄筋カゴを製作終了後、人力で転がし移動させたところ、予定位置を超えて転がっていったため、鉄筋工が自分一人で止めようと追いかけて手で掴んで止めようとした際、鉄筋カゴの回転に巻き込まれ転倒し被災した。

- 鉄筋カゴを移動させる際の作業手順書が未整備。
- 気持ちが焦ってしまい、咄嗟に手で止めようとしてしまった（緊急時の行動を周知できていない）。
- 鉄筋カゴ転がし防止用のストッパーが設置されていなかった。
- 作業員のKY認識が不足

- 鉄筋カゴ移動時の作業手順書を作成し、全作業員へ周知。
- 転がっている鉄筋には触らないように周知徹底。
- 鉄筋カゴ逸走防止のため、ストッパーを設置。
- 作業員のKY周知徹底

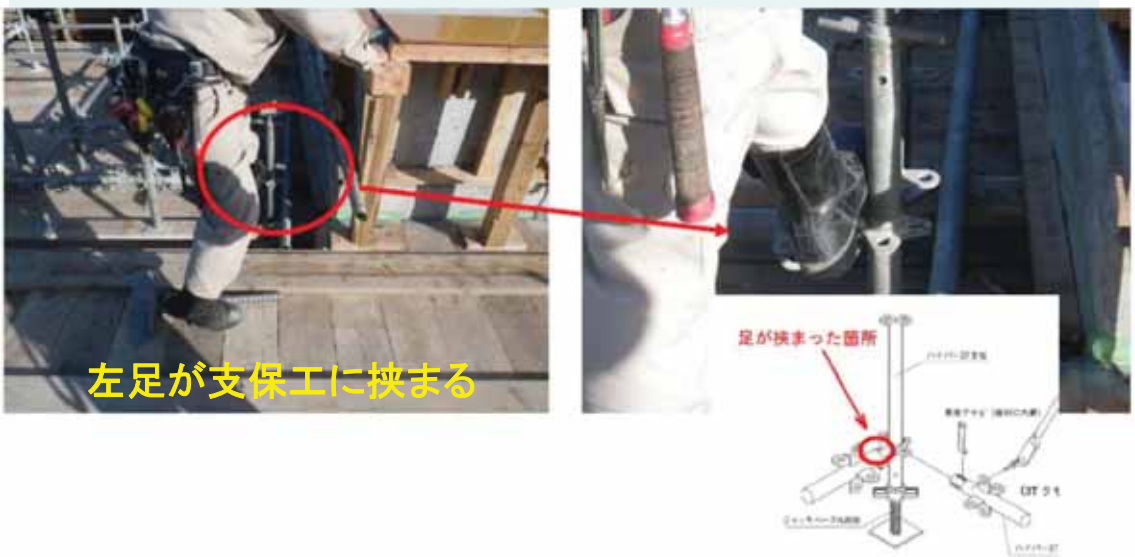
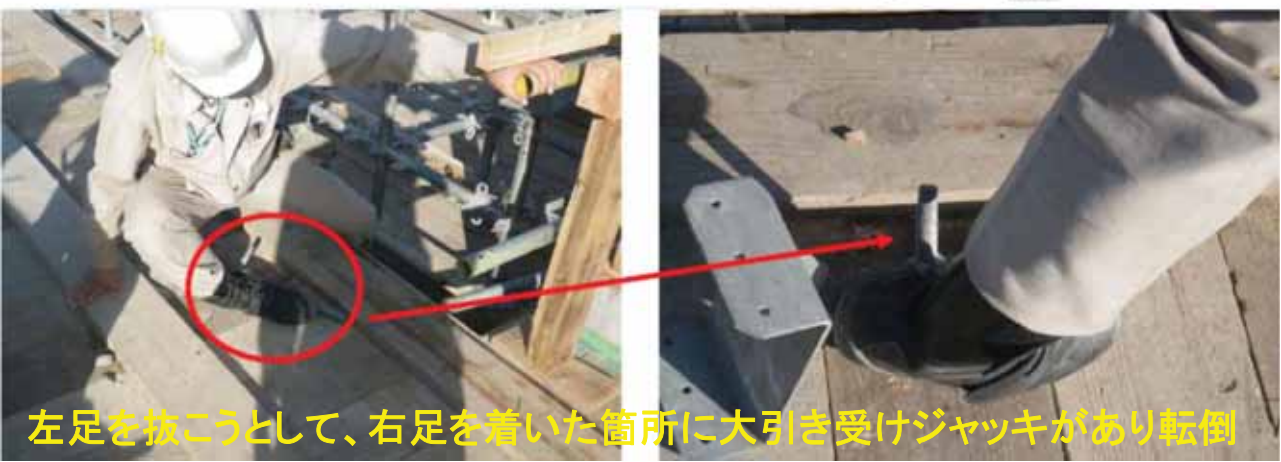
～支保工に挟まった左足を引き抜いた際に転倒～

事故発生概要 橋脚上で柱頭部型枠組立中に型枠の手直しを行っていた際、被災者が釘を打つため支保工水平材に左足を置いたところ左足が挟まり抜けなくなった。被災者は、左足を引き抜くため右足を背後の作業床上に置いたところ、右足を置いた場所に大引き受けジャッキがあったため、ジャッキを踏んで転倒し右足を捻り被災した。

左足が支保工に挟まる

- ・ 軽微な手直しかつ支保工にちょっと足をかけるだけという思いがあり、危険作業との認識が無かった。
- ・ 作業床上に資材（大引き受けジャッキ）が置いてあり、整理整頓がされていなかった。
- ・ 作業手順の細かな打ち合わせ・周知がされていなかった。

左足を抜こうとして、右足を着いた箇所に大引き受けジャッキがあり転倒

- ・ 手直し作業が生じた場合には、職長及び元請職員に報告し、確認を得た上で作業を行う。
- ・ 現場の整理整頓、通路及び作業床の確保等を確実に実践する。
- ・ 作業前に安全標識（足元注意）を設置し、注意喚起を行う。

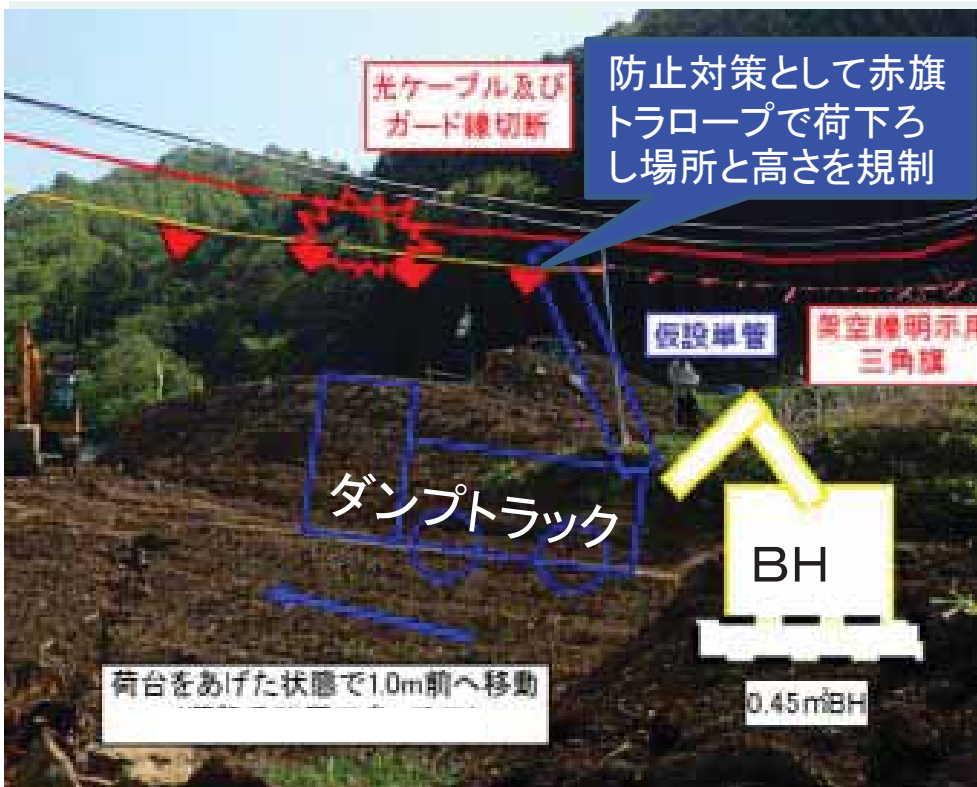
H28事故発生事例(物損公衆①) 「架空線」

発生年月日	発生時刻	被災物	被災状況
H28.5.18	13時55分	架空線：NTT光ケーブル	NTT光ケーブル1本切断（仮移設用） 携帯電話基地局間の一般用
事故発生概要	作業員が大型ブロック積工の進入路の不良部置き換えの為に、トンネルズリを仮置き場から運搬した10tダンプで、ズリを荷卸した後、ダンプの荷台をあげたまま、約1.0m前方へ移動し、NTTの架空線を切断した。

- 架空線の近くに、**監視員を配置していなかった**。
- トンネル工とブロック積工の**混在作業**であり、荷卸し場所の**指示が曖昧**だったため、架空線の近くで荷卸した。
- 予定外作業であり、打合せや作業指示、作業手順の確認、現場での**危険予知が不十分**であった。
- 架空線に対する**注意喚起と防護が不足**していた。

- 架空線近接作業時には**監視員を配置**し、架空線前後5m範囲は**赤旗トラロープでダンプの荷卸しを禁止**する。
- 架空線下の前後5mの位置に**H鋼の門構を設置**する。
- 運転席に「架空線注意」の注意喚起表示をする。
- 予定外作業時は、作業を一時中断し、作業手順の確認と安全指示、現場での**危険予知を行ってから作業を開始**する。
- 盛土場におけるダンプトラック後退時には、笛と旗を持った**専任の誘導員を配置**する。
- **注意喚起の幟旗と点滅灯を増設し架空線明示を強化**する。

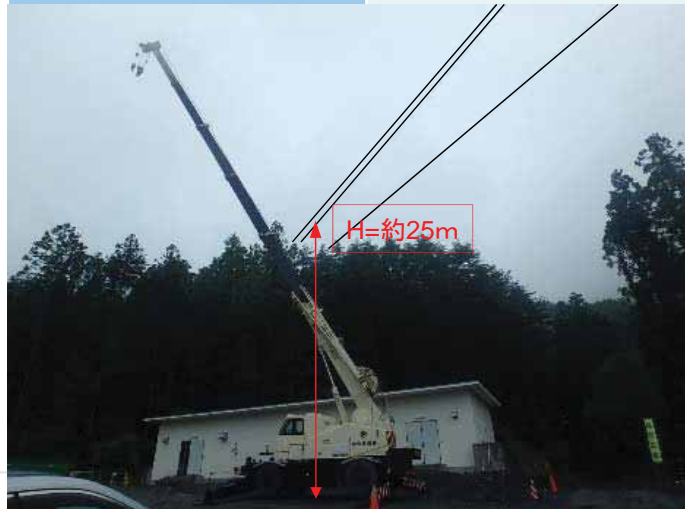
H28事故発生事例(物損公衆②) 「架空線」

トンネル終点抗口側電気室付近において、資材片付け中に25tクレーンが高さ25mの送電線（高圧線）に接触。周辺地区及び隣接する町の一部で停電した。

- トンネル電気施設裏側にある鋼材（資材）の片付け作業のため、施設表側の25tクレーンで送電線がない左旋回すべきところ、作業範囲内に別な作業員がいたことから、**手順とは異なる右旋回し、高さ25mにある送電線にブームを接触させた。**
- クレーン合図者は配備されていたが、**合図がないうちに手順と違う方向へ旋回**した。

- 合図者の指示を的確に守る（**場内ルールの徹底**）
- 架空線付近で作業を行う際は、ブーム高さ**リミッター制限を設定**した上で作業を行う。
- 架空線直下に**支柱（H=5m）を設置し、赤旗、看板にて明示**を行う。
- 実際の作業を行う前に手順書どおりに**作業ができないと判断される場合には作業を中止**し、手順の再検討を行う。
- 作業手順書どおりに運用できるかどうか関係者全員がチェックする。

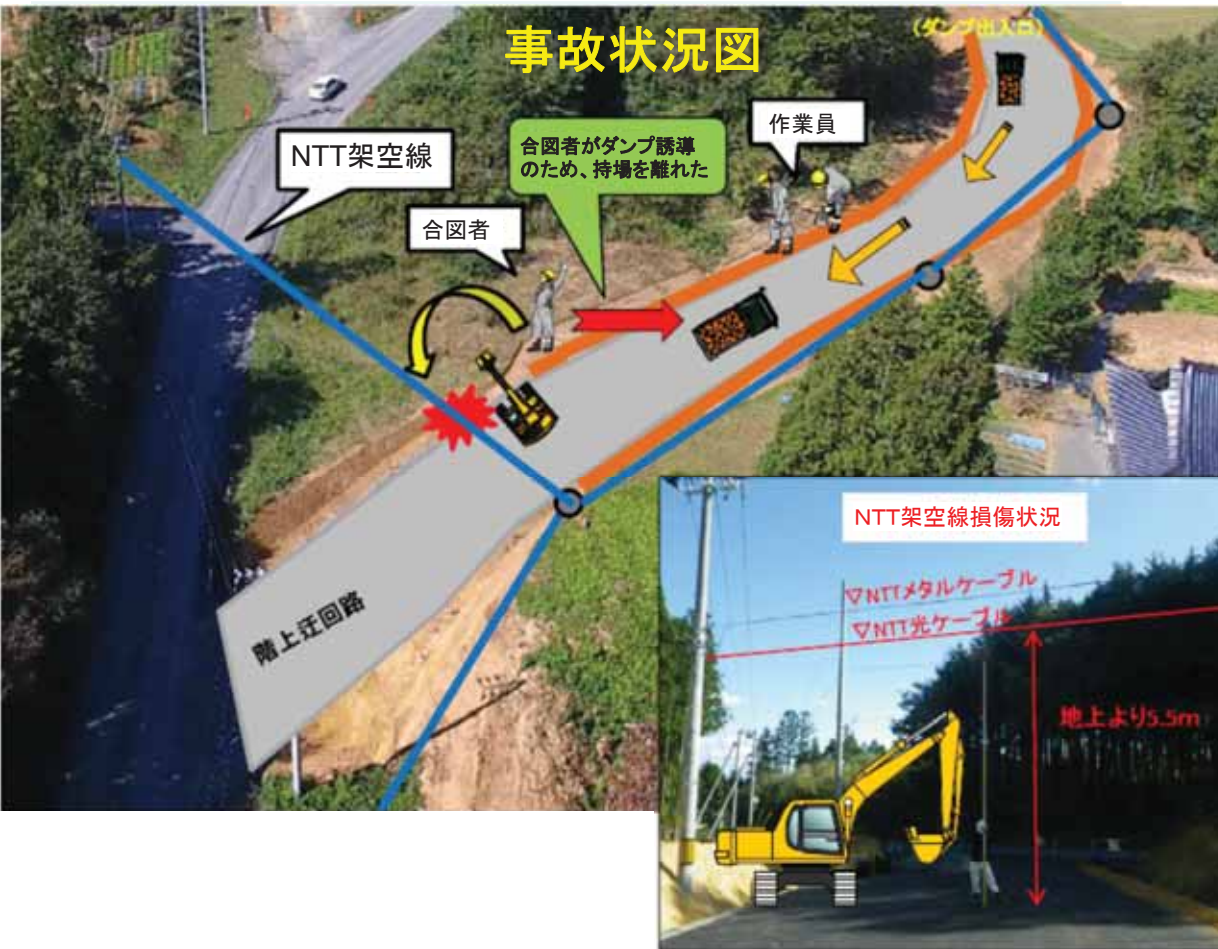
H28事故発生事例(物損公衆③) 「架空線」

発生年月日	発生時刻	被災物	被災状況
H28.10.24	11時40分	架空線：NTT光ケーブル	NTT光ケーブル1本切断（一般家屋引込み線）
事故発生概要	バックホウで迂回路の路肩整形作業中に、バックホウのオペレーターが搬入土を取るため、アームを上げた状態で旋回したところ、上方のNTT架空線に接触し、切断させた。

- 架空線近接作業にも関わらず、**合図者不在の時に重機操作を行った**。（合図者は、事故当時土砂搬入のダンプの誘導を行っていた。）
- 架空線近接作業に対する施工計画書への記載に**具体的対策等についての記載が不足**しており、作業員への**安全教育が不足**していた。
- **架空線に対する注意喚起や防護等が行われていなかった**。

- 合図者が不在時には、重機作業を中止する（**合図者の指示を守る**）。**場内ルールを守る**。
- **架空線箇所に三角旗や注意喚起標識を設置**し、架空線防護対策用品を導入し使用する。
- 運転席に「架空線注意」の注意喚起標示をする。
- 架空線近接作業に従事する作業員・オペレーターは、**作業前に現地踏査を行い、架空線を目視にて確認**する。

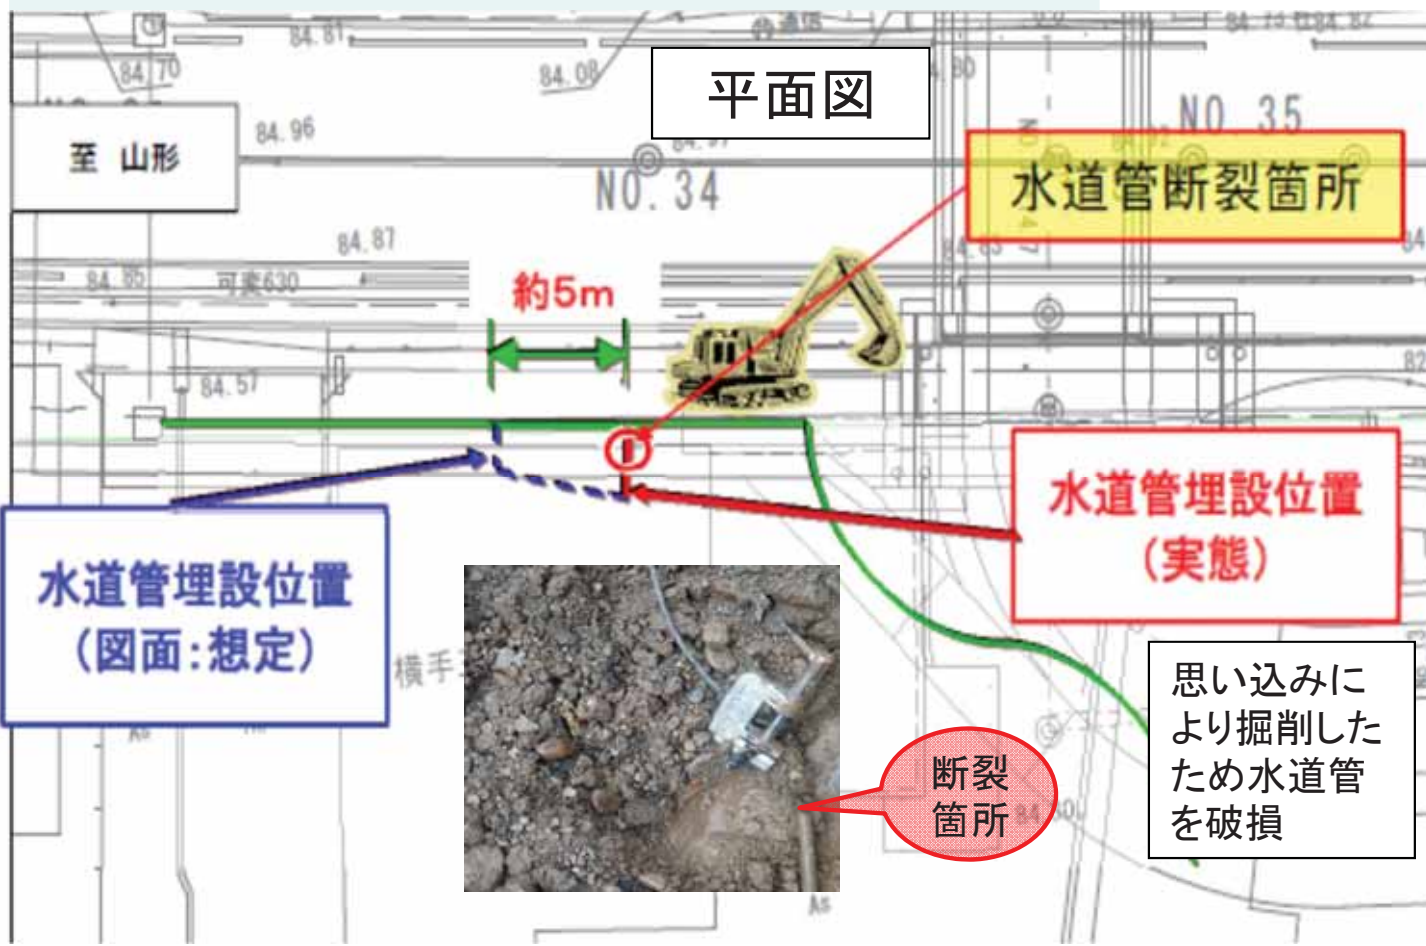
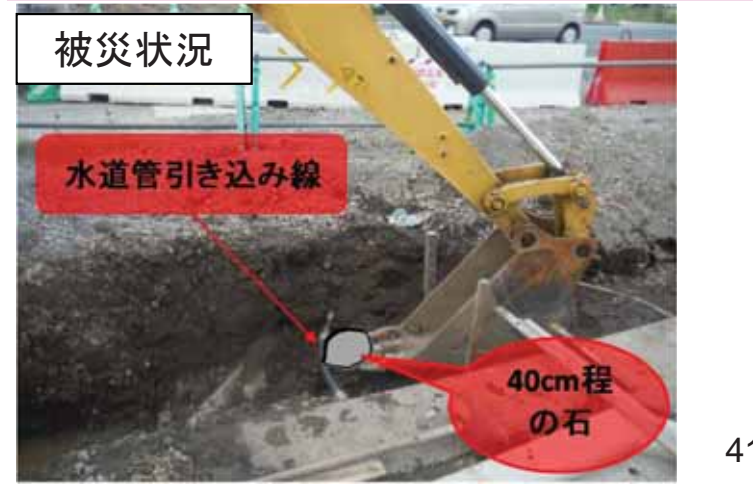
～管路埋設のため
掘削中に水道管破損～

発生年月日	発生時刻	被災物	被災状況
H28.9.14	9時50分	水道管 (φ25mm,PPパイプ)	水道管破損 (仮埋設管)
事故発生概要		通信管路敷設のため、図面で確認した水道管埋設位置を避け、バックホウで掘削していたところ、図面の水道管位置から約5m離れた場所で、埋まっていた石を取り除こうとバックホウのバケットを手前に引いた際、石の下に埋設されていた水道管 (引き込み線) に当たり、水道管を破損させた。

- **人力による試掘を行っていなかった。**
(図面と実際の位置がズれていた)
- 切断に対する不安を抱いていない

- 施工場所に埋設管がある場合には、**試掘を行い埋設管を確認する。**
- **埋設物の管理者と立会**して、埋設管位置を把握する
- 埋設延長のすべてをきちんと確認する
