# 最近発生した事故事例を踏まえた 工事事故防止対策の推進

# 工事事故発生状況（分類別、被災者・加害者年齢別）（H29 東北地方整備局管内）

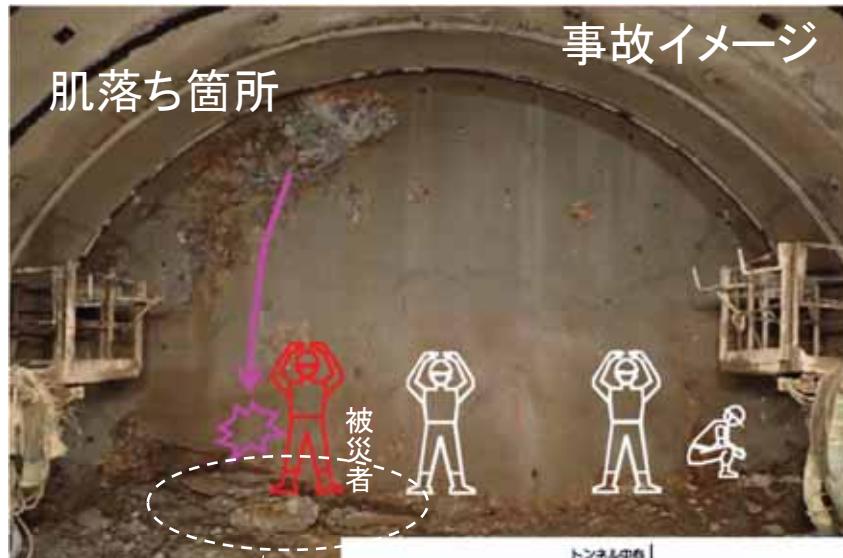
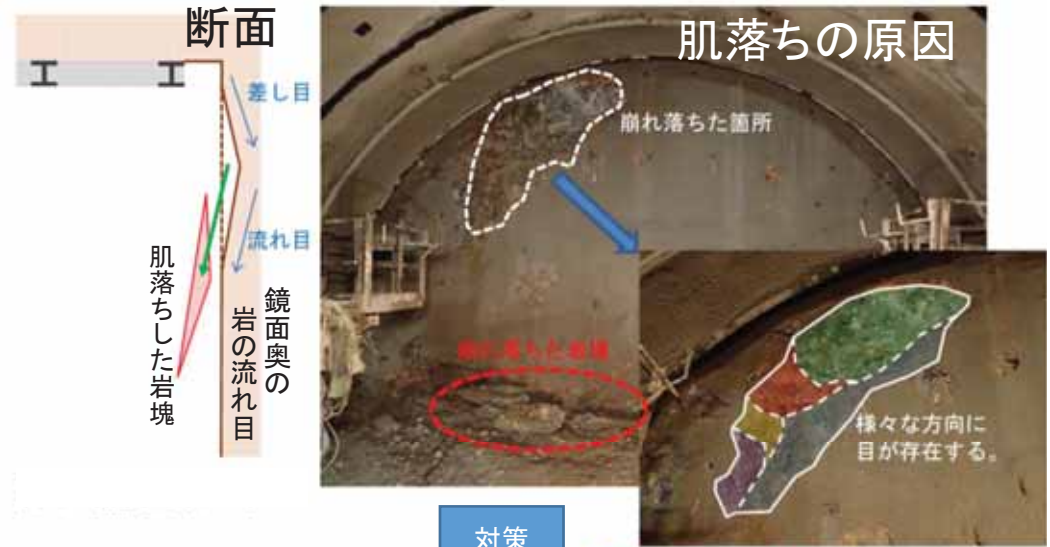
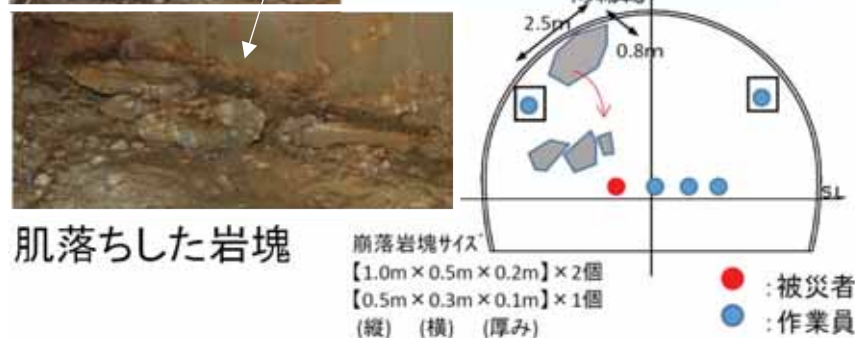
- 切羽からの肌落ち (吹付けモルタルを含む岩塊)によって、切羽で装薬・結線作業中の作業員の腰足に当たり、複数部位が骨折する労災事故が発生 (治療に3ヶ月以上の重傷)。
- 原因は、鏡面奥の岩の流れ目に沿って岩塊が突然落ちた事と判断され、今後の対策として ①コソクの徹底と確認、②防護対策(マンゲージで作業員を防護、等)を実施。
- 切羽作業にあたっては、各現場で細心の注意を払って事故防止に努めていることと思いますが、今一度、対策の点検、地山状況やヒヤリハットの確認など、事故防止の徹底を願います。

- ① コソクの徹底と確認の強化
- ② 装薬・結線の作業順番の変更と予期せぬ崩落に備えたマンゲージによる防護

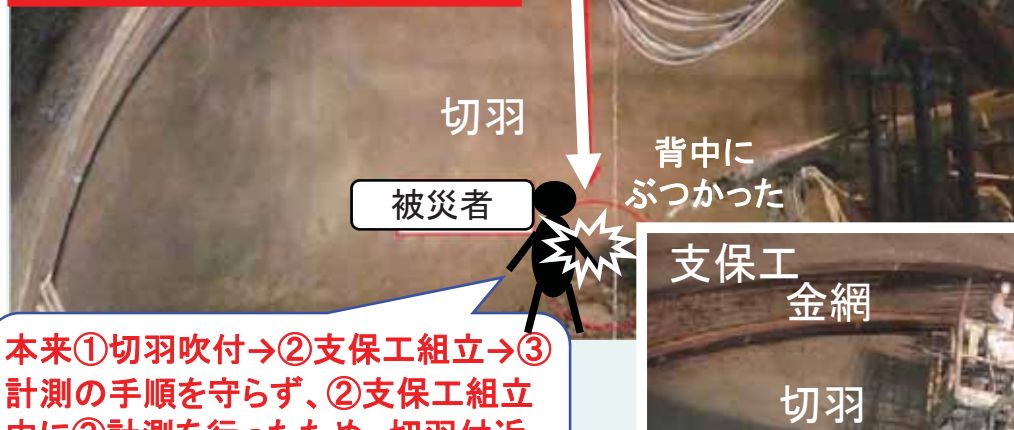
発生日月	発生時刻	被災者	被災状況
H29.06.14	16時50分	施工管理（派遣）：1名	第十胸椎破裂骨折（全治約2ヶ月）
<b>事故発生概要</b>	トンネルの切羽付近で施工管理を行っていた被災者が、一次吹付けコンクリート及び鏡吹付けコンクリート作業の完了後、出来型測定のため不用意に切羽へ近づいたところ、切羽天端付近から一次吹付けコンクリートが剥落し（約100kg）、被災者の背中を直撃（意識不明の重体）。幸い、救急搬送中に意識が戻った。

吹付コンクリートが剥落  
(約100kg)

本来①切羽吹付→②支保工組立→③計測の手順を守らず、②支保工組立中に③計測を行ったため、切羽付近の安全が確認出来ない中で被災

支保工と金網があれば、直接的な剥落被害は免れた可能性

- 作業を早く終わらせようと思い、本来の作業手順を守らずに、独断で出来型測定の準備のため、切羽に立ち入った。  
(気持ちの焦り、立入禁止ルール無視)
- 計測管理業務要領書に計測実施時期や安全対策が明確に記載されていなかった。
- 浮石の除去及び完了後の切羽・側壁部の点検結果を確認していなかった。

- 立入禁止ルールの改訂版を作成する。
- 計測管理作業前に、切羽・側壁部の点検を確実に実施し、安全を確認後に計測作業を行う。
- 計測管理業務等で切羽に立ち入る場合には、必ずトンネル掘削作業主任者の許可を得る。
- 計測管理業務要領書に計測実施時期、安全対策を追記する。

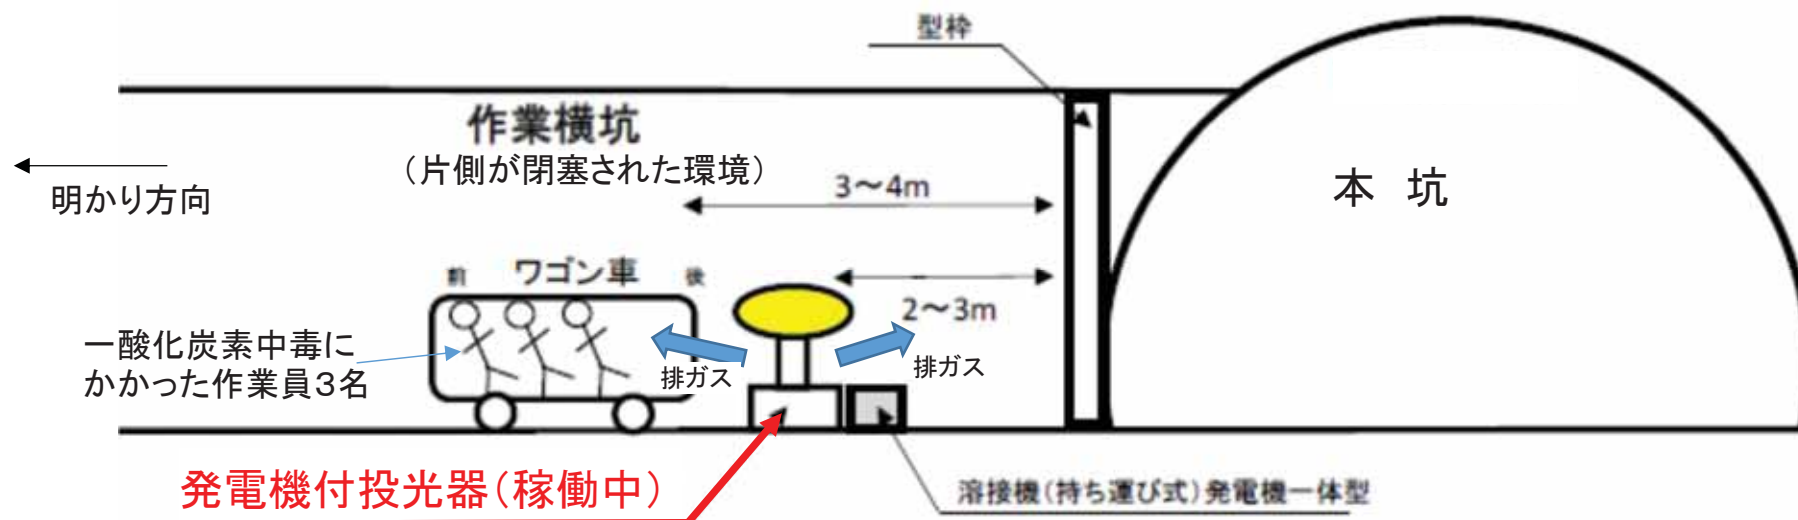
トンネル内の横坑閉塞工の型枠工事中、3人が昼食を取った後に体調が悪くなり車内で休憩をとっていたところ、15:30頃、意識が朦朧とした状態を監理技術者に発見された。作業横坑内であり、発電機付投光機が稼働した状態で作業したため、一酸化炭素濃度が高くなった事による一酸化炭素中毒によるものと想定される。病院の診断の結果、3名ともに命には別状なし。

- 管内工事において、作業員3名が一酸化炭素中毒にかかる工事事故が発生。
  - 発電機の近傍に停めたワゴン車内に排ガスが入り込み、発症したと推定。
  - 本事故を教訓に、一酸化中毒事故が発生しないよう各現場で注意を願います！
- ① 閉塞された環境下では、排気ガスの発生有無の確認、換気状況(換気方法)、必要に応じてガス濃度調査などの発生リスクの確認と換気対策の再点検を願います。
  - ② 閉塞が無い環境下でも、排ガスの排出方向が函渠や車内など閉塞されたところへ向かっているなど、発生リスクの確認と必要に応じて対策を講じるようお願いします。

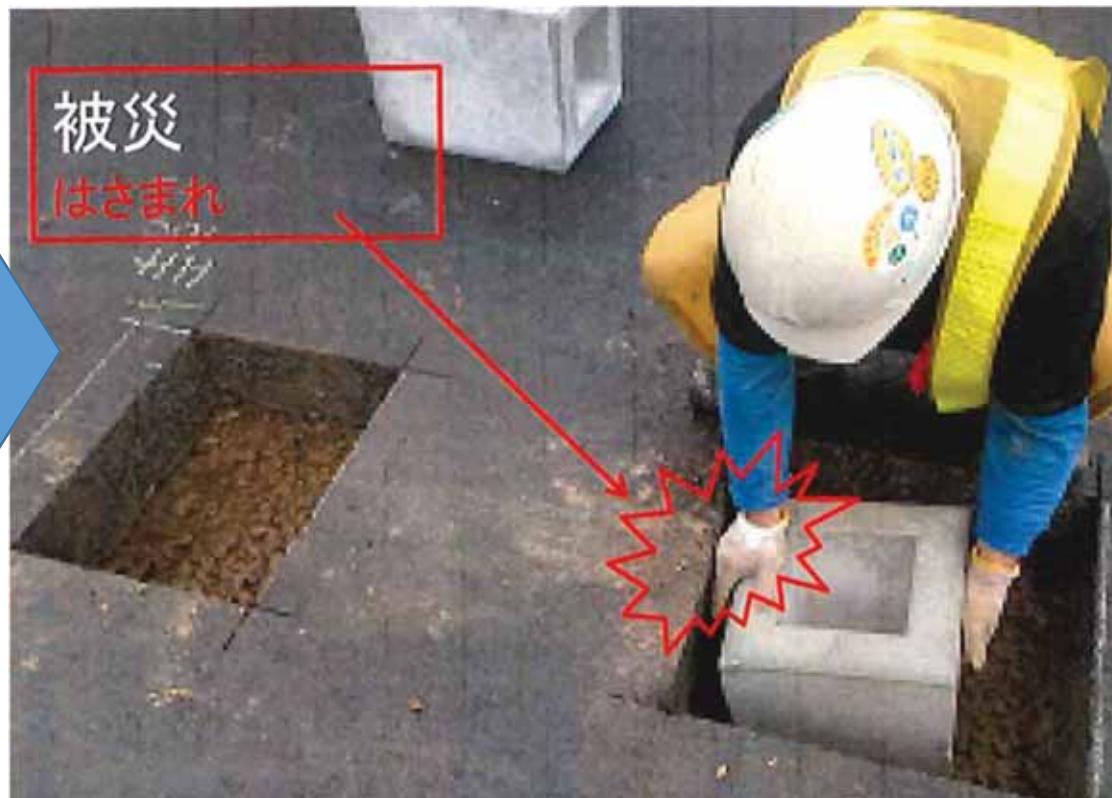
微調整作業は、1人作業で且つ器具を使わず行ったため、  
基礎ブロック(約60kg)がバランスを崩して、手が挟まれてケガ

- 手順(書)に記載が無い作業で、手を怪我するなどの労災事故が発生しています。
- 基礎ブロック設置は2人作業で吊り具を用いており、作業安全が確保されているが、調整は1人作業で器具を使わず行ったためにブロックのバランスが崩れた際、手が挟まれた！
- **作業着手前に危険予知を働かせて手順を確認し、不安全作業が発生しないよう注意！**

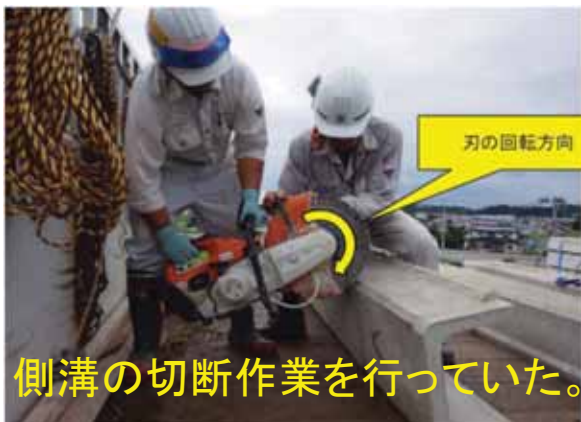
側溝の切断作業を行っていた。

台木未使用の状態で作業

## 対策：台木は必ず使用すること！

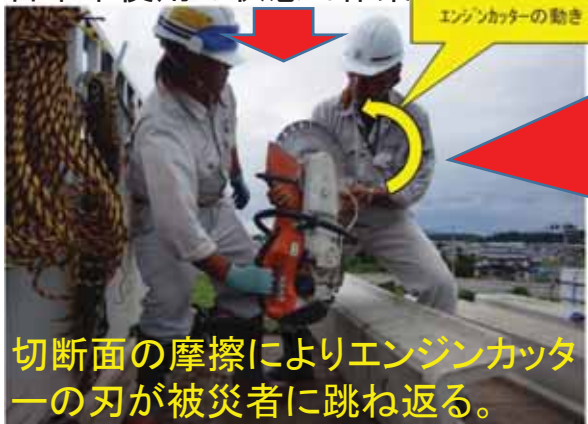
キックバック現象

切断面の摩擦によりエンジンカッターの刃が被災者に跳ね返る。

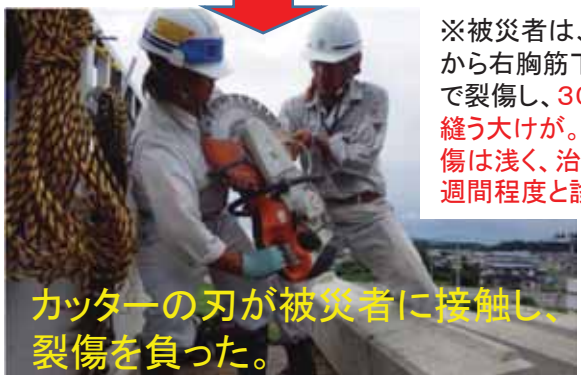
※被災者は、頸部から右胸筋下部まで裂傷し、30針を縫うだけが、幸い、傷は浅く、治療は数週間程度と診断。

カッターの刃が被災者に接触し、裂傷を負った。

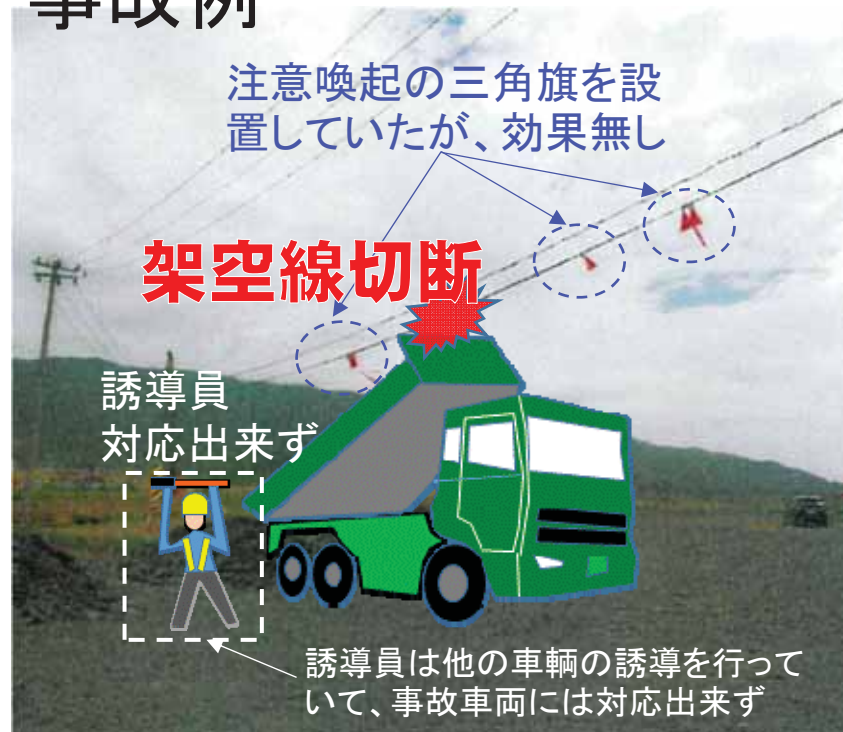
- ✓ 職長らは誘導員へ適切な指示を与えていない（DTの適切な誘導を行えず）
- ✓ DT複数台を同時に受け入れられる現場体制になっていない（計画と現場との乖離）
- ✓ 「架空線損傷防止対策」が適切に講じられていない（特記仕様には記載事項が明記されているが、不徹底）
- ✓ 注意喚起の三角旗は効果無し（事故の中には対策実施のアリバイ工作となっているケースもある）
- ✓ 現場管理は下請任せ（元請けは現場状況を適切に管理できていない）

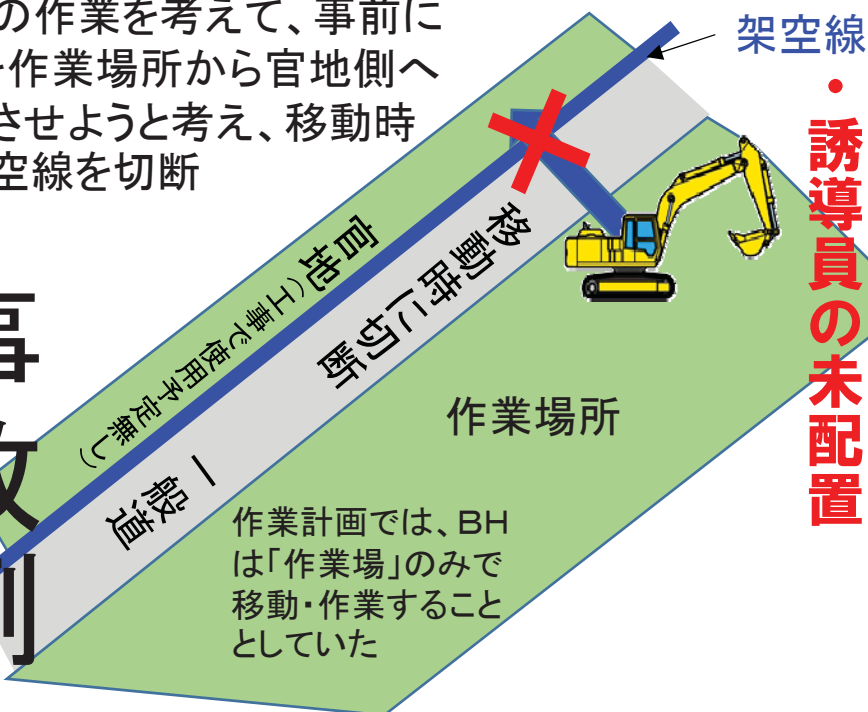
事故例

明日の作業を考えて、事前にBHを作業場所から官地側へ移動させようと考え、移動時に架空線を切断

作業計画では、BHは「作業場所」のみで移動・作業することとしていた

・ルール無視、  
・誘導員の未配置、  
・対策不足

- その場の判断で、指定オペレーター以外の者がバックホウを移動させた。
- 誘導員を配置せずに、架空線対策が不十分の状態での移動させた。
- 予定外作業を行う場合のルールが守られていなかった。

- 予定外作業が生じた場合は、その場の作業員のみで判断せずに、必ず元請に報告・承認を得る。
- 重機を移動させる場合においても、必ず、指定オペレーターが重機を操作する。
- 架空線下を重機が移動する際には、注意喚起標識を設置と誘導員を配置を徹底する。

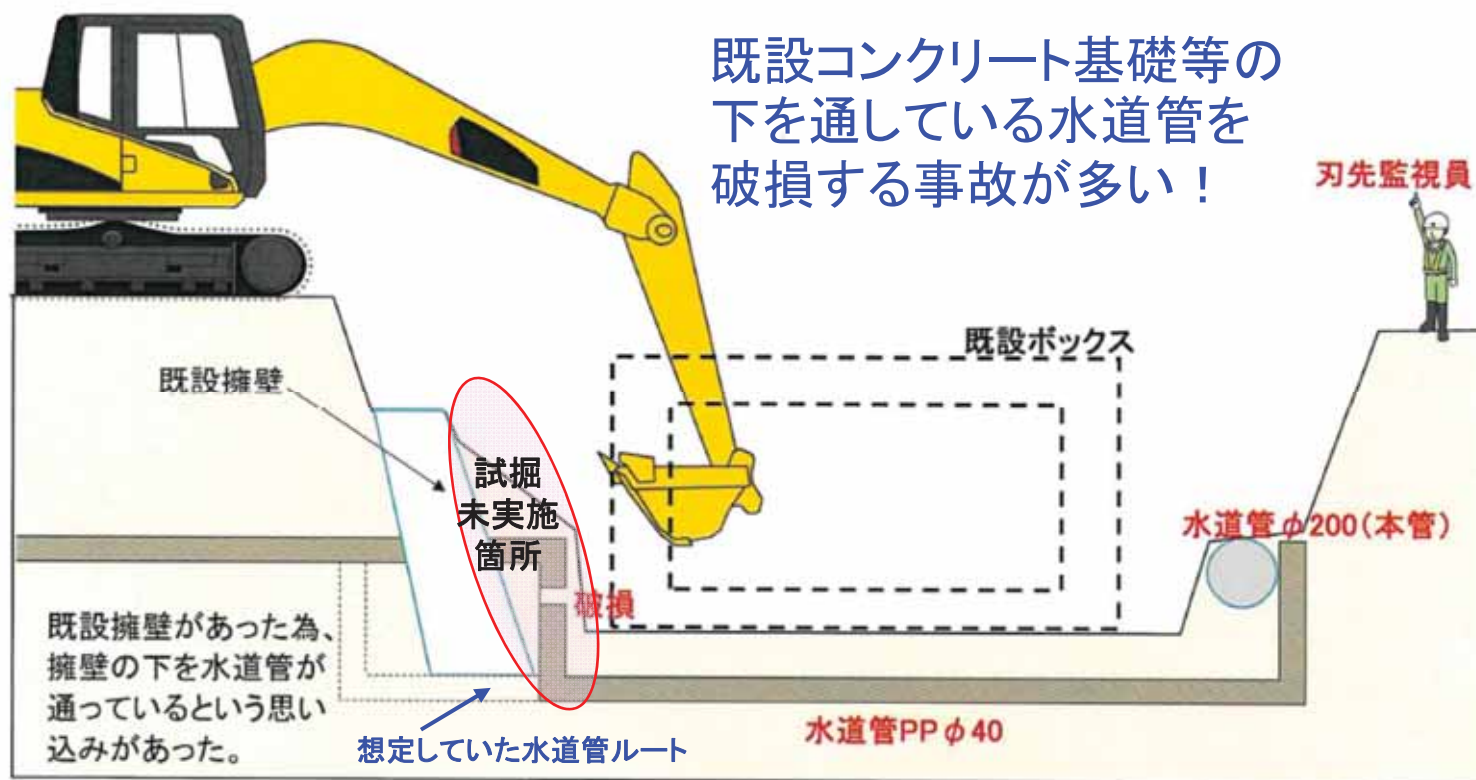
既設水路(BOXカルバート)取り壊しで発生したコンクリート殻をバックホウ(0.7m<sup>3</sup>)で集積作業中、掘削地山に埋まっていた水道管(φ40mm)を誤ってバケットで引っ掛け破損。

- 原因 既設ボックス取り壊し時に水道管が出てこなかったため、水道管は既設擁壁の下を通っていると思込み既設擁壁付近の水道管位置確認(試掘)を怠った
- 対策 埋設物は、確実に位置確認(試掘)を！(⇒埋設物所有者の立会を受ける)

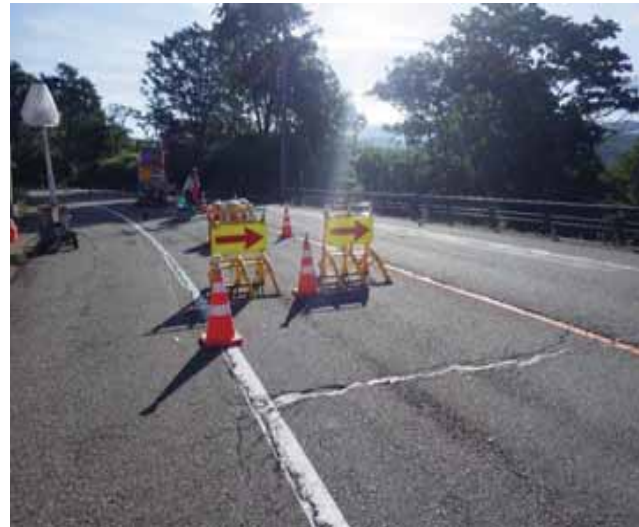
一般車両がスピードの出し過ぎにより保安施設に接触。保安施設により作業員等には被害無し。

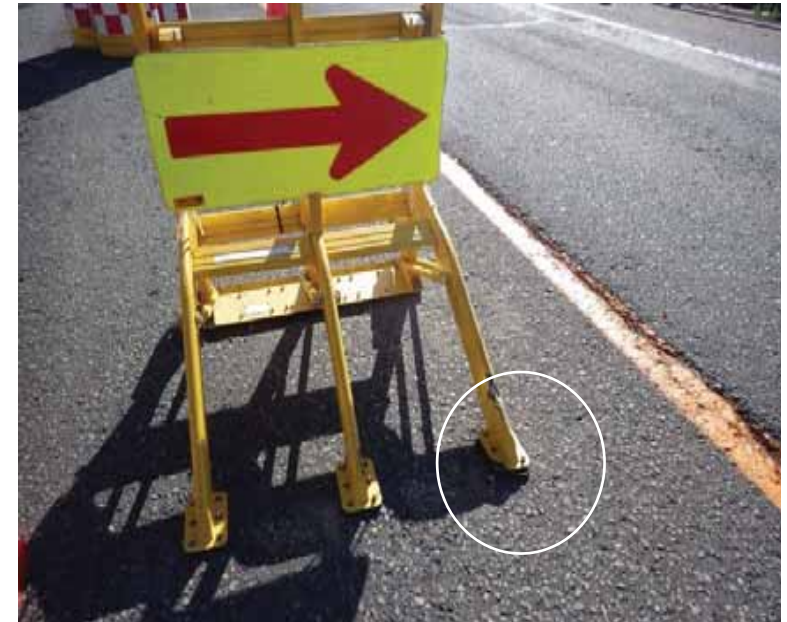
一般車両がぶつかり  
保安施設が部分破損
