最近発生した工事事故 を踏まえた事故対策の推進

資料目次

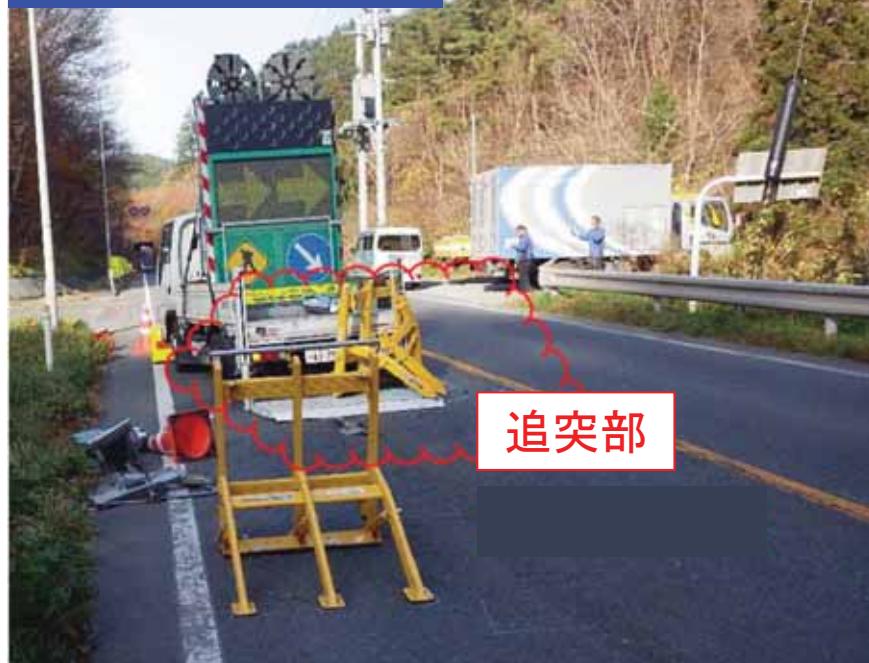
事故発生状況

- 一般道の通行規制区間(東北地整発注工事)で、一般ドライバーの不注意や気付くのが遅れる等が原因で、保安施設への接触や突っ込む事故が発生(昨年度よりも増加)。
- 平成29年11月11日には、工事規制区間へ大型トラックが突っ込んで交通誘導員1名が死亡する事故が発生(→トラック運転手は音楽操作に気を取られて規制に気付くのが遅れた)。
- 規制を伴う工事について、今一度、対策の確認や対策推進について宜しくお願ひします。

- ① 表示板、体感マットの設置(設置位置や作業域との間隔を再確認)
- ② 被害低減対策として、クッションドラム、デルタクッション、とまるくん等の設置
※クッションドラムは、ただ置くのではなく、必ず水袋等を充填

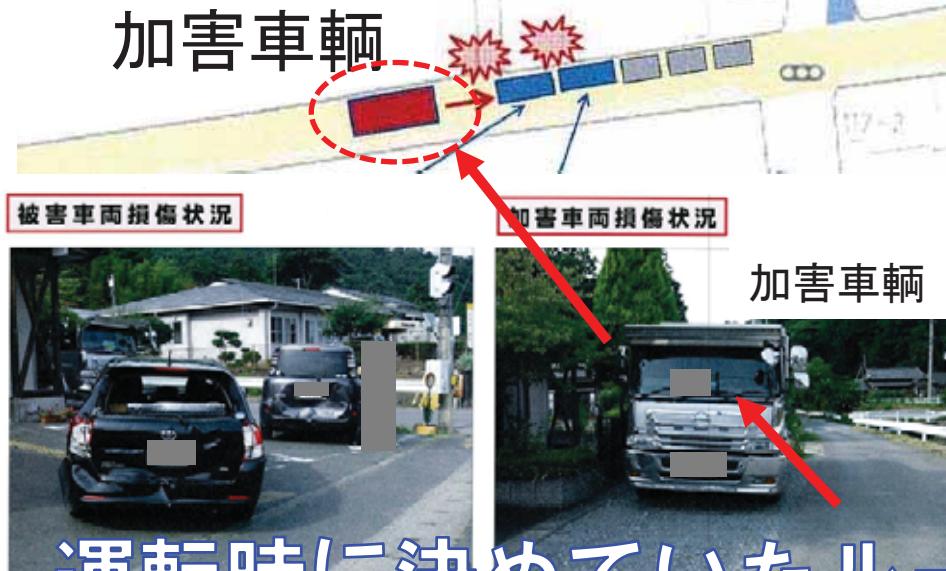
| 発生年月日 | 発生時刻 | 被災物 | 被災状況 |
|---|---|---|---|
| 事故発生概要 | トンネル掘削土を受入地へダンプトラックで運搬中、携帯電話の着信がありバイブレータ機能が作動しダッシュボードから落下したため、視線と意識が下方に向き、信号待ちしていた一般車両に気がつくのが遅れ、ブレーキをかけたが間に合わず追突し、玉突きとなり合計2台を損傷、2名を負傷させた。 | | |

- ・ダッシュボード上に携帯電話を置き、ハンズフリーイヤホンマイクを所持していたが、使用していなかった。
- ・携帯電話の通話のための、車両が停車可能なスペースが付近に無かった。(場所を決めていなかった)

- ・交通ルールを遵守する。
- ・運転中は携帯電話に触れないように、手の届かない場所に保管することを徹底する。
- ・無線若しくはハンズフリーイヤホンマイクの使用を徹底させる。
- ・ハンズフリー機能以外の通話は、積み込み場所、荷下ろし場所若しくは安全に停車可能場所で行うことを徹底させるため、ダンプ運行マップに停車可能箇所を追記する（事前に停車可能箇所を確認するなど運行前準備）。

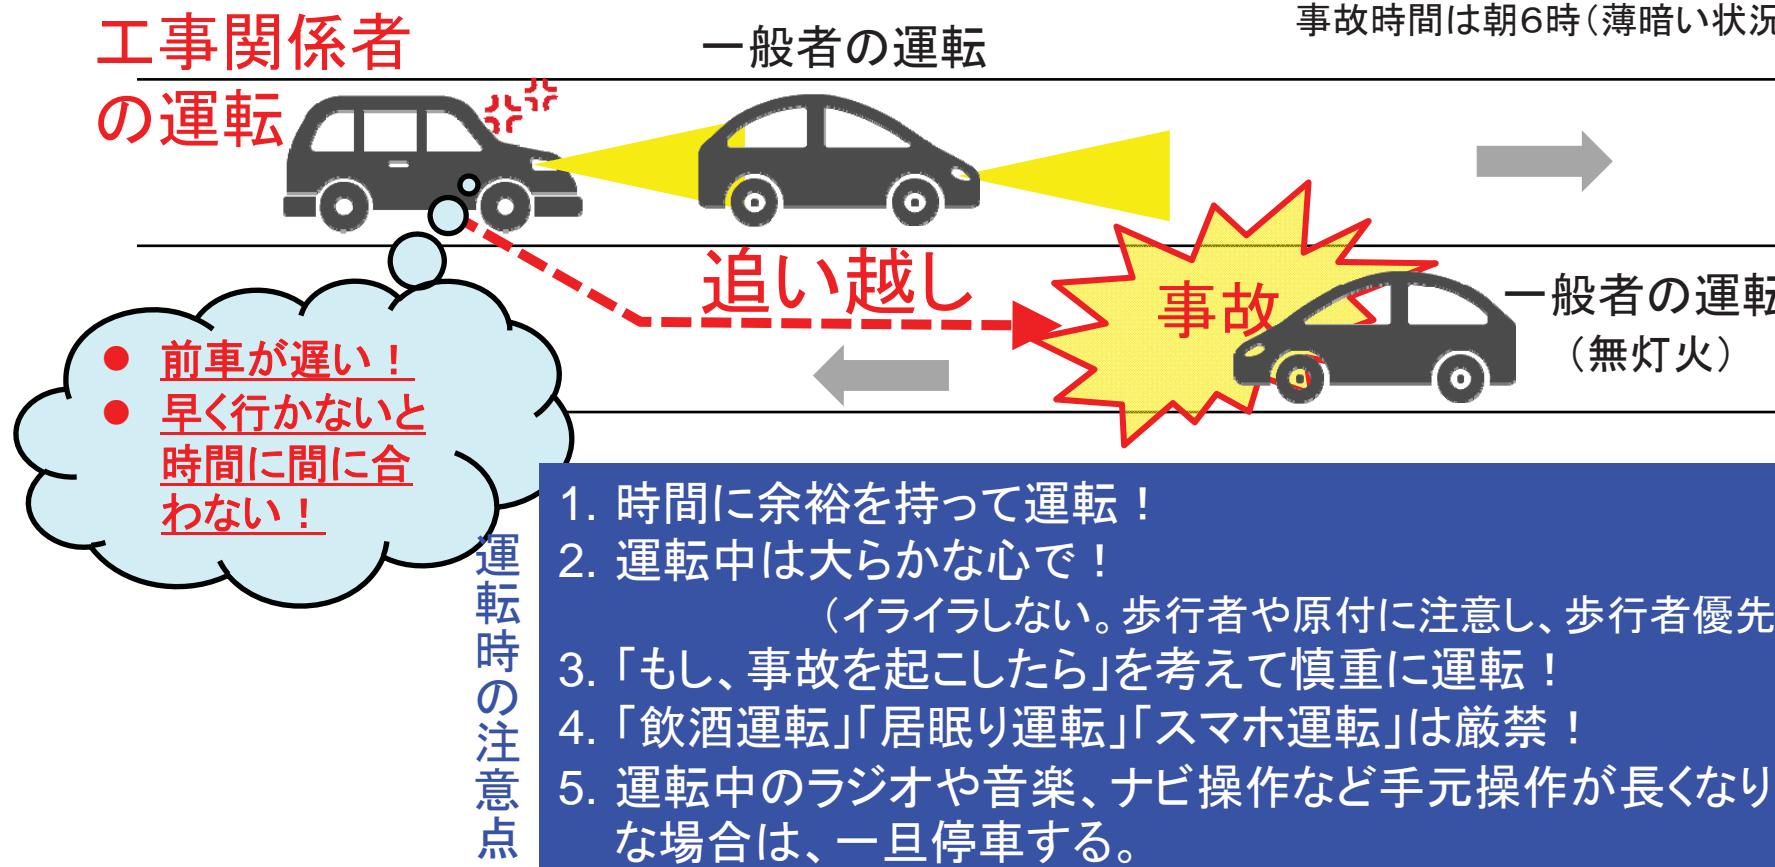
事故事例（加害事故）

早朝の通勤時に、前に遅い車がいたので追い越したら、無灯火の対向車と接触。

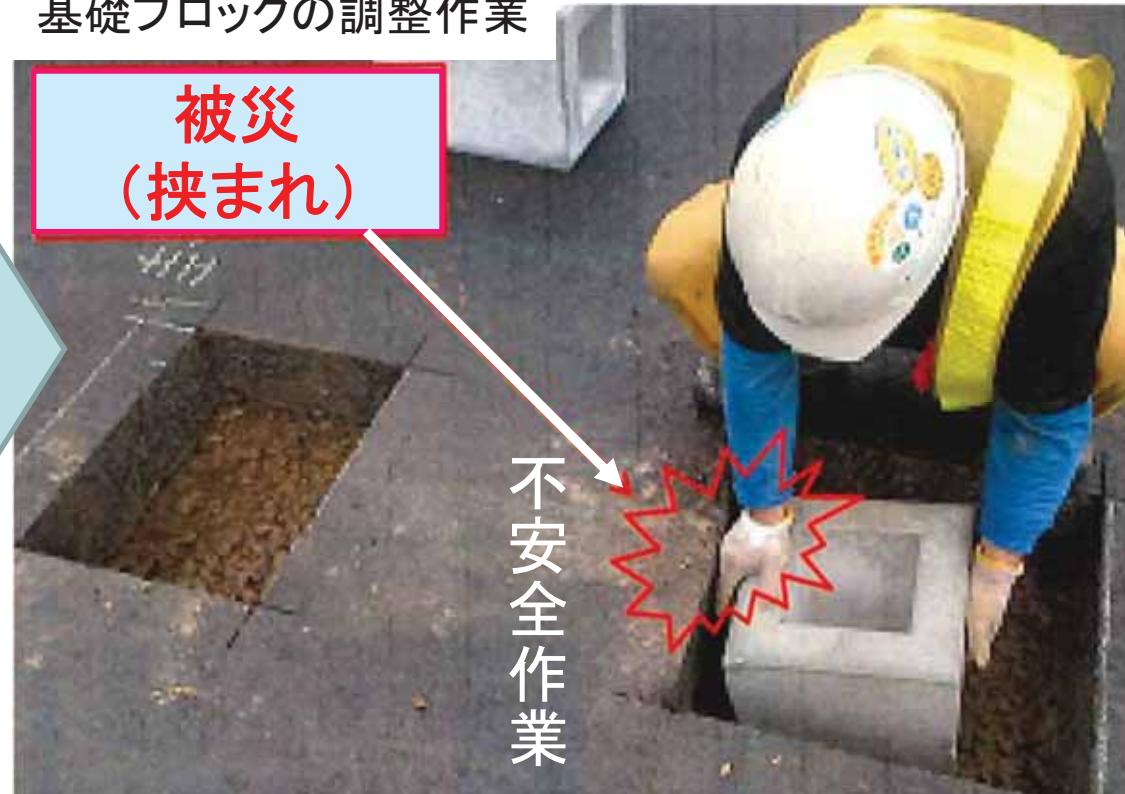
被災
(挟まれ)

不安全作業

微調整作業は、1人作業で且つ器具を使わずに行つたため、
基礎ブロック(約60kg)がバランスを崩して、手が挟まれてケガ

- 手順(書)が無い作業(予定外作業)で、手を怪我するなどの労災事故が発生。
- 基礎ブロック設置は吊り具を用いて2人作業として作業安全が確保されているが、調整は1人作業で器具を使わずに行つたためにブロックのバランスが崩れた際、手が挟まれた！
- **作業着手前に危険予知を働きさせて手順を確認し、不安全作業が発生しないよう注意！**

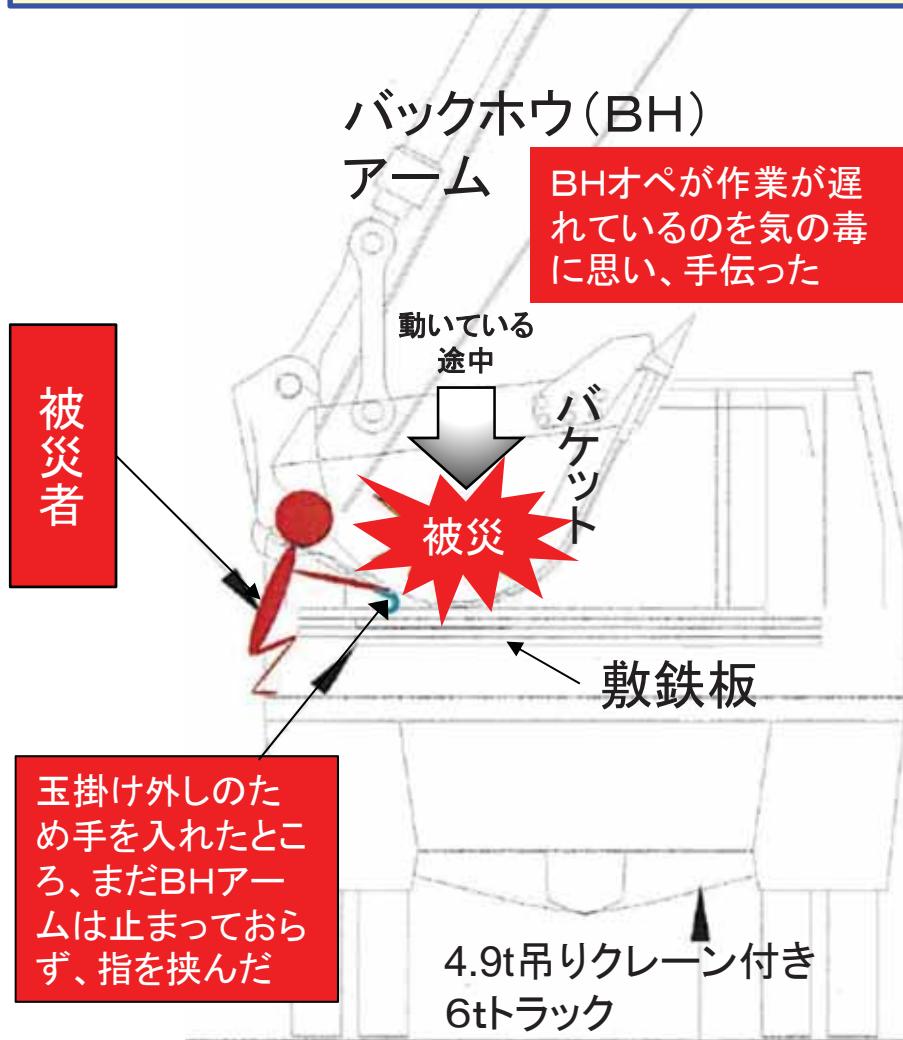
事故の経緯

- ① レンタル資材(敷鉄板)をトラック(レンタル屋)に積み込む作業が遅いので、BHオペ(他の作業)が気の毒に思い、気を利かせて自分がBH操作して資材積み込みを手伝い(→予定外作業)。
※本来の積み込みは、ユニック(トラック)を使用予定
※BHオペは違う作業を担当していた
- ② BHオペ(下請の職長)は、作業を手伝うことについての許可を元請から受けていない。
- ③ 資材をBHを使って積み込んでいるときに、BHアームが止まると勘違いした被災者(合図者を兼務)が、玉掛け外しのためBHのバケットと資材との間に指を入れたところ、挟まれて被災。
- ④ 被災者は、BHはアーム止まると勘違いして、BHアームを停める合図を出さなかったことも要因。

- 作業手順や合図などの「手順書」を定めていない「予定外作業」は厳禁！
- 作業が遅れているため「良かれ」と思って手伝い(予定外作業)をすると、手順やルールなどを定めていないため、思わぬ事故となる。
- 止む得ず手伝う場合は、元請に確認の上、手順をきちんと定めて行うこと。

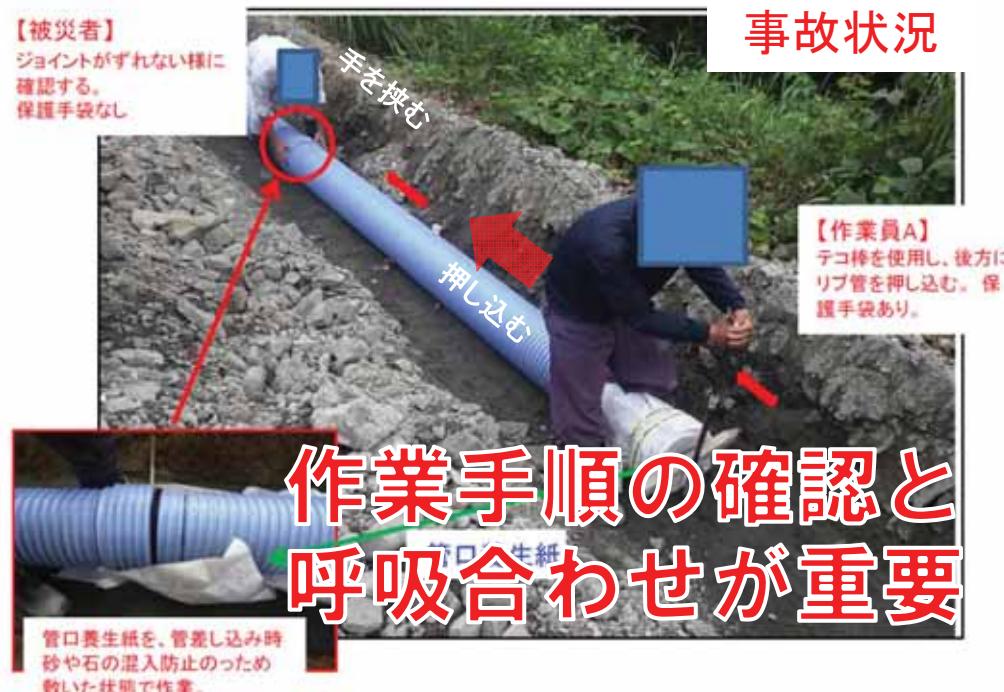
| 発生年月日 | 発生時刻 | 被災者 | 被災状況 |
|---|---|---|---|
| 事故発生概要 | 路肩付近で2名でケーブル配管の設置作業中、リブ管のジョイント部をジョイントする際に、下に敷いていた養生紙がジョイント部に挟まりそうになったため、それを取り除こうとジョイント部に手を入れた時に、別の作業員がそれに気づかずにリブ管を押し込んだところ、リブ管の突起部に指を挟まれ負傷した。 | | |

- 押手側の作業員が、被災者に背を向け目視で確認できない状態で作業し、被災者も作業中断を声かけせず（呼吸合わない）。
- 被災者は、途中より交代し作業していたが、作業手順書を確認しなかった。
- 作業手順書に作業時の作業配置について記載されていなかったため、背を向けて作業を行った。

- 配管接続などの2人作業において、呼吸合わせがうまくいかず配管に手を挟むなどの労災事故が発生しています。
- 2人作業においては、作業着手前に作業者間で手順を「声出し確認するとともに、接続のタイミングなどの「呼吸合わせ」をしっかり打ち合わせてから、作業を行うこと！

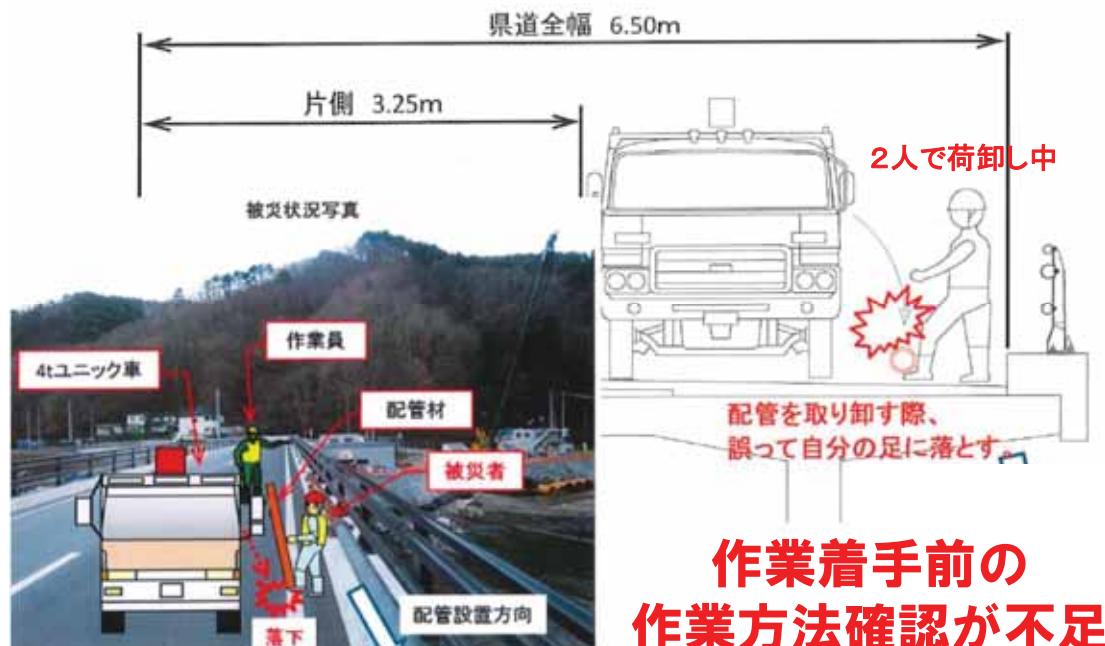
2人で荷卸し中に荷を落としたために足をケガ

- 被災者は、これまでSGPガス管の接続微調整等の移動を行っていたため、人力で荷卸しできると過信した。
- 元請に配管材変更（薄肉鋼管（60kg/本）→SGPガス管（109kg/本））の連絡がされていなかった。

- 過信しない
- 作業手順書に配管種類を記載し、変更が生じる場合には、作業前に作業方法の確認を行う（持ち上げられる重量なのか）。
- 作業員への連絡の徹底
- 資機材の積み込み及び荷卸し作業は、クレーン使用を原則とする。

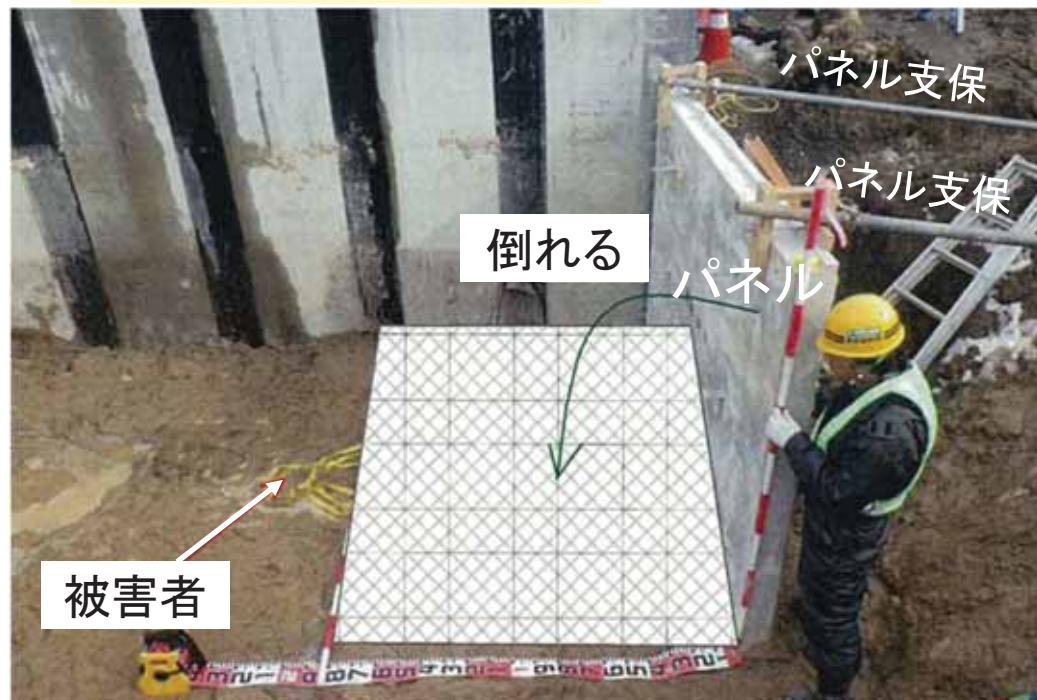
事故概要

- パネル(テールアルメ用)をクレーンで設置位置へ下ろし、設置位置を調整中の作業員にパネル(W=1.9t)が倒れ込む事故が発生[H29.3月](→被害者は外傷と肋骨骨折で全治1ヶ月)
- 原因は、パネル支保を設置せずにクレーンの玉掛けを外し、パネルがバランスを崩して作業員の上に転倒。
- 現場では、無資格者によるクレーン操作や玉掛け技能未受講者による作業、元請が手順書を確認していないなど、安全意識が不徹底（労基署より是正勧告と指導票が出される）

→元請会社は協力会社の安全管理や作業手順等を
しっかり確認すること！

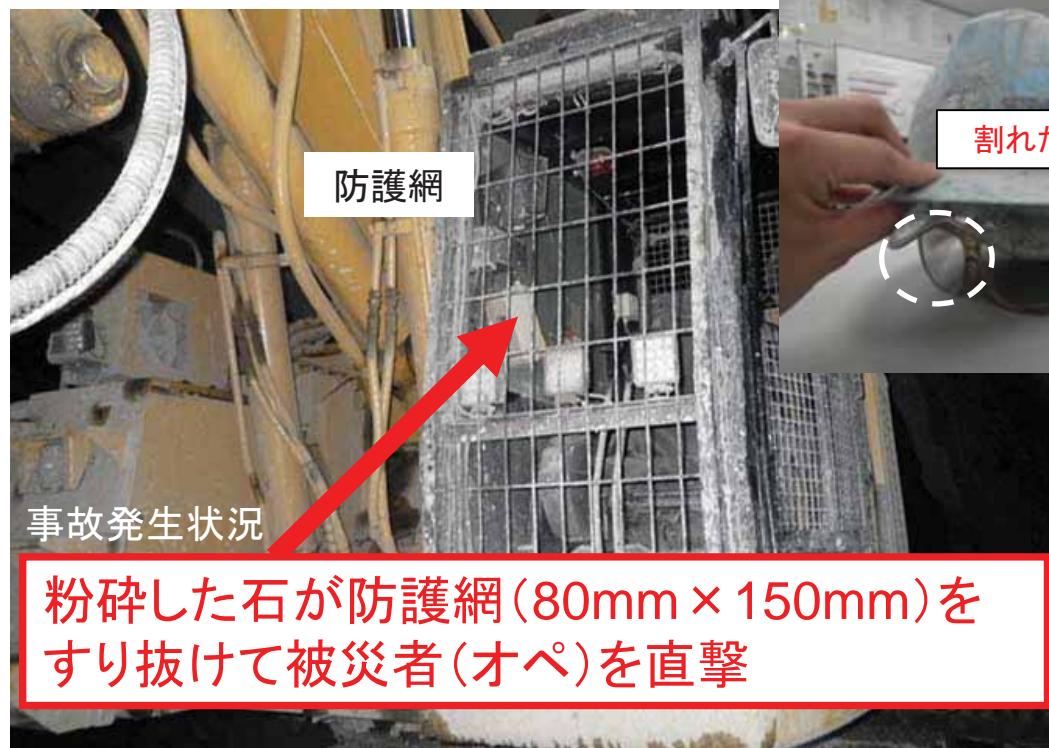
事故概要

トンネル掘削作業において、ブレーカーでコソク中に、粉碎した石が飛來してキャビンの防護網をすり抜けオペレーターの保護メガネを割り、左目を直撃した。

※被災者(オペ)は、左眼球破裂で失明

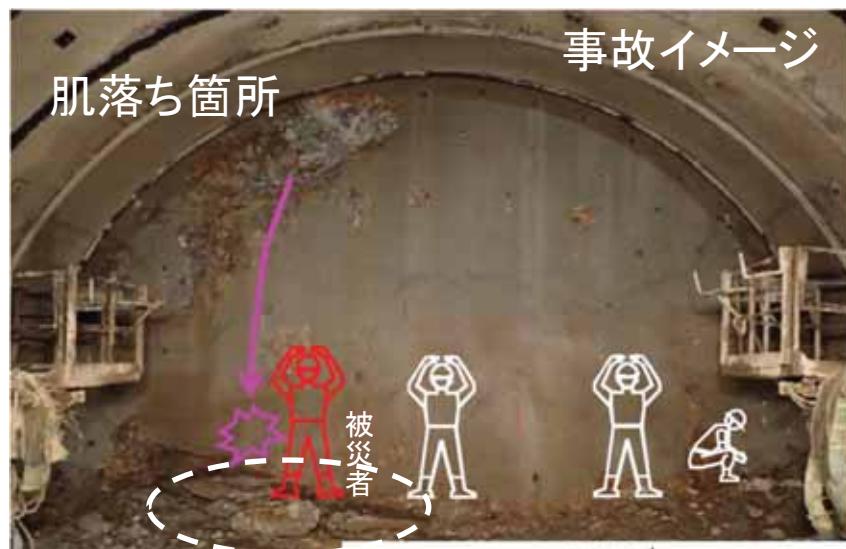
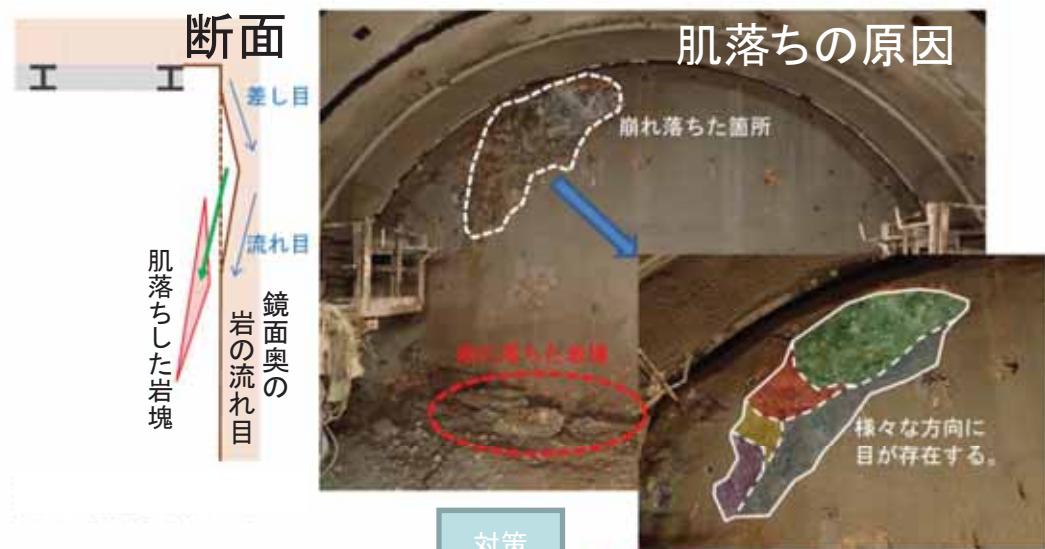
- 切羽からの肌落ち(吹付けモルタルを含む岩塊)によって、切羽で装薬・結線作業中の作業員の腰足に当たり、複数部位が骨折する労災事故が発生(治療に3ヶ月以上の重傷)。
- 原因は、鏡面奥の岩の流れ目に沿って岩塊が突然落ちた事と判断され、今後の対策として ①コソクの徹底と確認、②防護対策(マンゲージで作業員を防護、等)を実施。
- 切羽作業にあたっては、各現場で細心の注意を払って事故防止に努めていることと思いますが、今一度、対策の点検、地山状況やヒヤリハットの確認など、事故防止の徹底を願います。

- ①コソクの徹底と確認の強化
- ②装薬・結線の作業順番の変更と予期せぬ崩落に備えたマンゲージによる防護

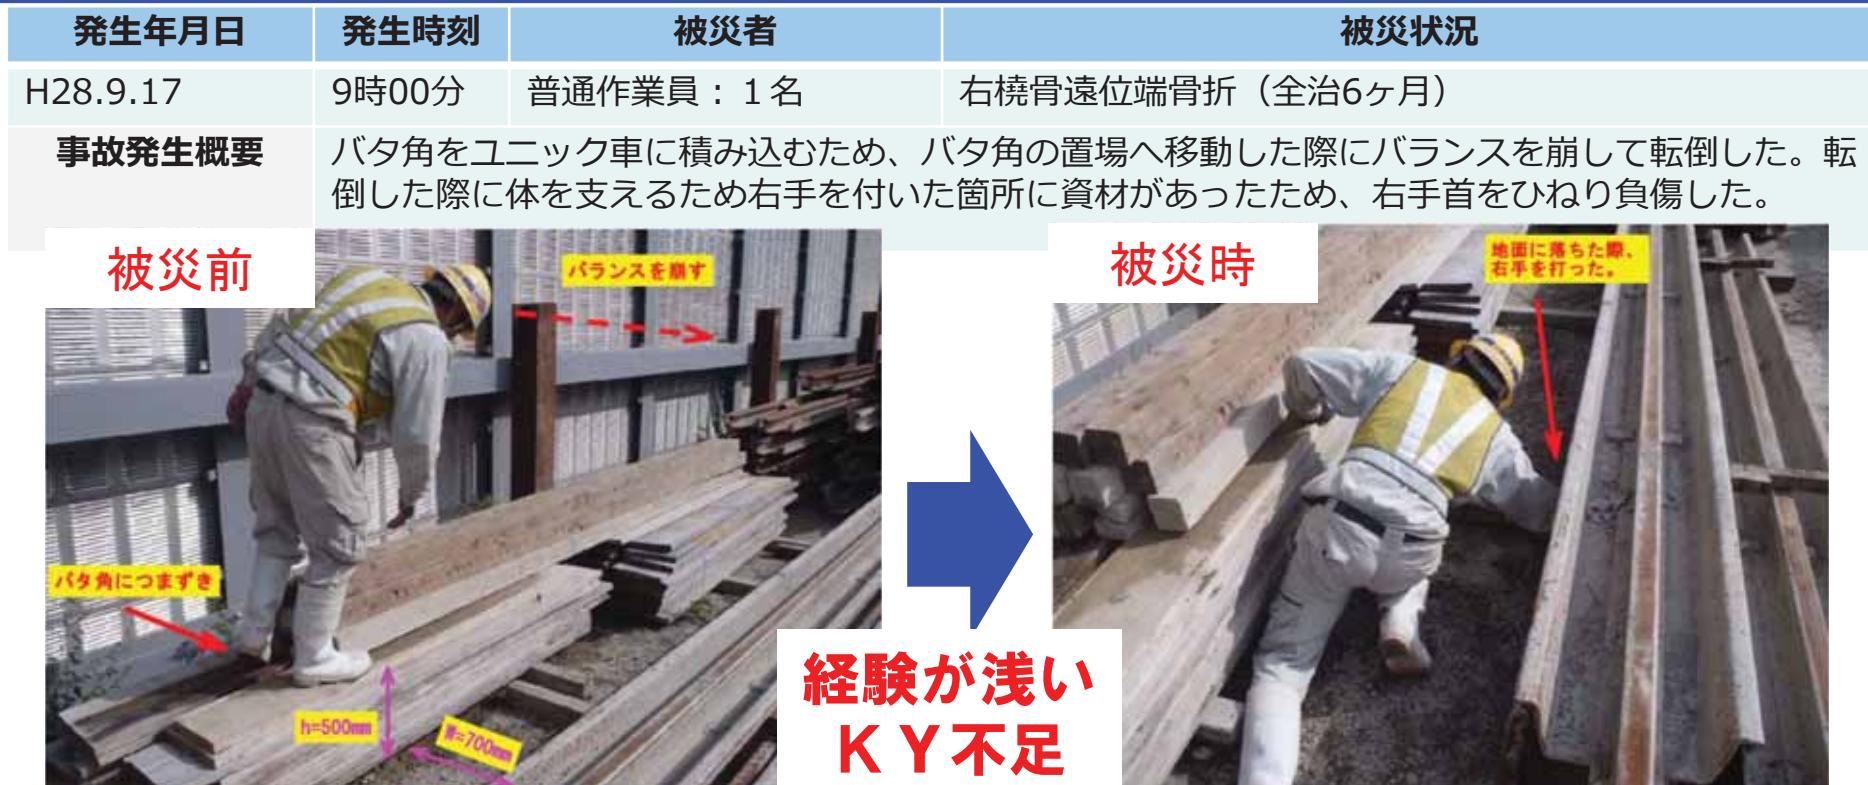
- バタ角の下にあった不安定な状態の矢板上に不注意に乗って作業を行った。
- 現場経験が浅く危険予知（KY）ができていなかった（現場経験約1ヶ月）。
- 現場内の整理整頓ができていない。

- 軽微な作業においてもKY活動や安全教育により、繰り返しの周知を行う（先輩者からもアドバイス）
- 経験が浅い作業員にも危険予知ができるように各所に表示を行い安全の「見える化」を図る。
- 現場内の整理整頓を徹底する

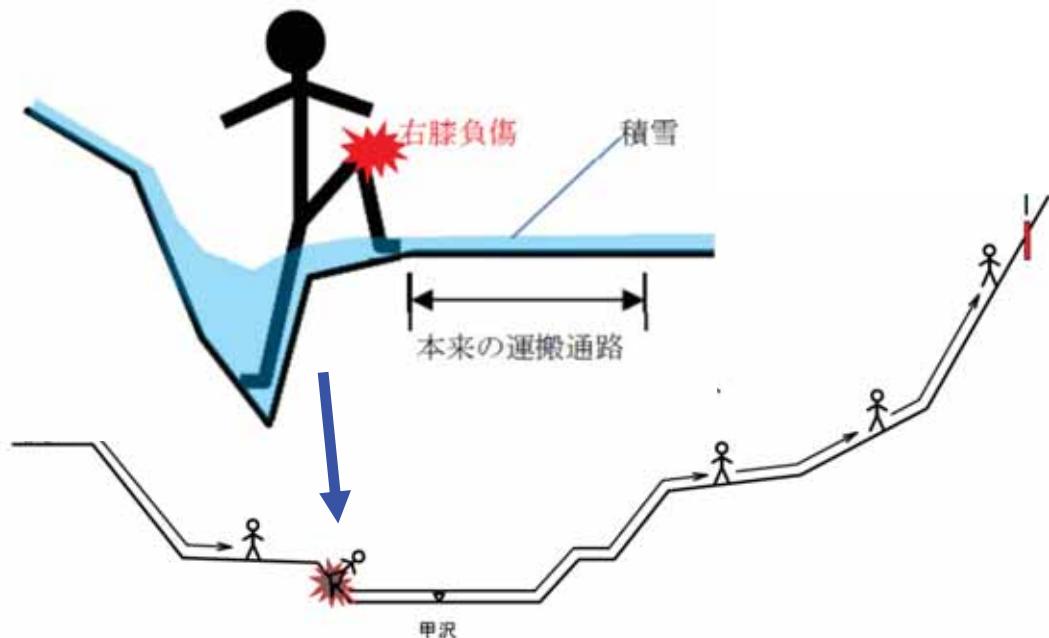
| 発生年月日 | 発生時刻 | 被災者 | 被災状況 |
|---|---|---|---|
| 事故発生概要 | 測量業務において距離標杭の設置を行うため、杭を設置する際に使用する資材をリュックに入れ、 積雪のある山道を徒步 で運搬していたところ、窪地上の箇所で片足が落ちその際に膝をひねり受傷。さらに、後続の作業員も同様の状況で受傷した。 (積雪のため窪地が見えない状況であった。) | | |

- ・何回も繰り返し通行しており、危険性の認識が薄かった。
- ・雪が積もっており、地山の状態がよく分からなかった。
- ・一人目が被災し、他の作業員にも注意喚起したが、他の作業員も危険性に対する認識が甘かった。

- ・通行前に危険箇所を把握し、KY活動で作業員に伝達する。
- ・先頭の作業員は、雪で把握できない地表形状をポール等でつつき確認しながら通行する。
- ・危険箇所を発見した場合は、直ちに作業を中断し、作業員が通行できないようにしてから作業を再開する。
- ・通路を逸脱しないよう目印を設置する。

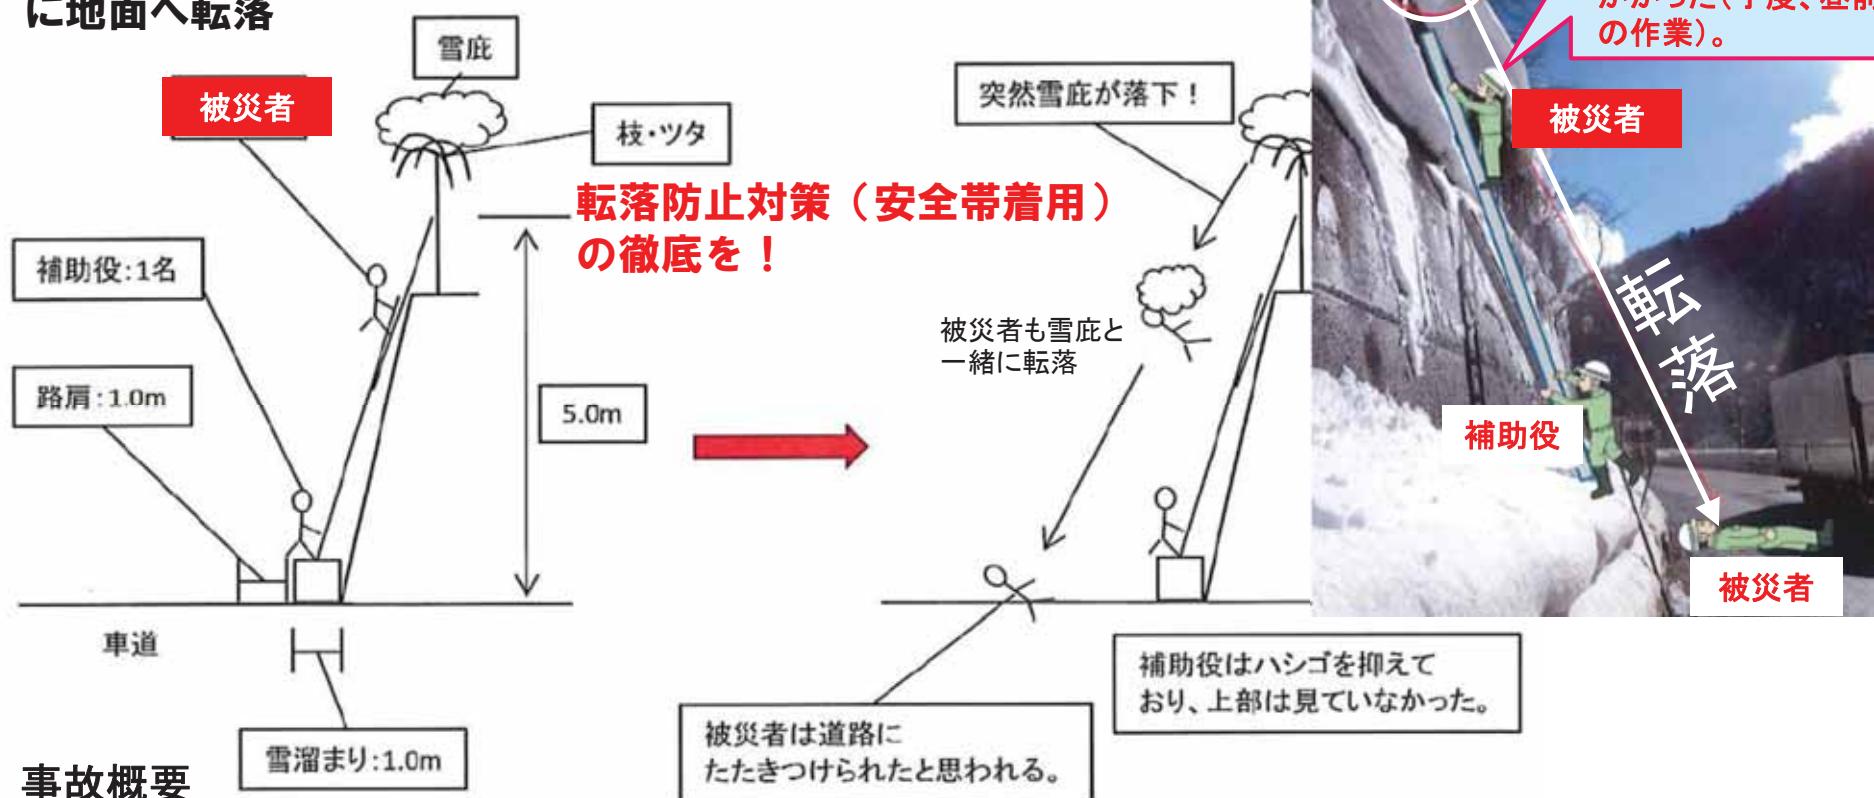
事故発生状況図(イメージ図)

■原因 ①安全帯を着用せずに梯子上で作業。

②早く作業を終わらせようと、人員と高所作業車が揃わない状況で作業を実施。

- 安全帯を使用せずに作業
- 高所作業車の到着を待たずに作業に取りかかった(丁度、昼前の作業)。

落石防護柵から伸びた枝やツルに付着した雪庇状況を確認するため、梯子を使い雪庇に1人で接近し、着雪していた雪を確認していたところ、突然、雪庇が崩落し、雪塊とともに約5m下の地面に転落。
(骨盤骨折、腰椎横突起骨折等で全治3ヶ月以上の重傷)

■対策 ①高さ2m以上の場所で雪下ろしや同作業に伴う点検作業をするに当たっては、高所作業車を使用する等により作業床を設置し、墜落防止対策を講じる。

②人員が揃わない状況での作業は禁止。安全帯は絶対着用。

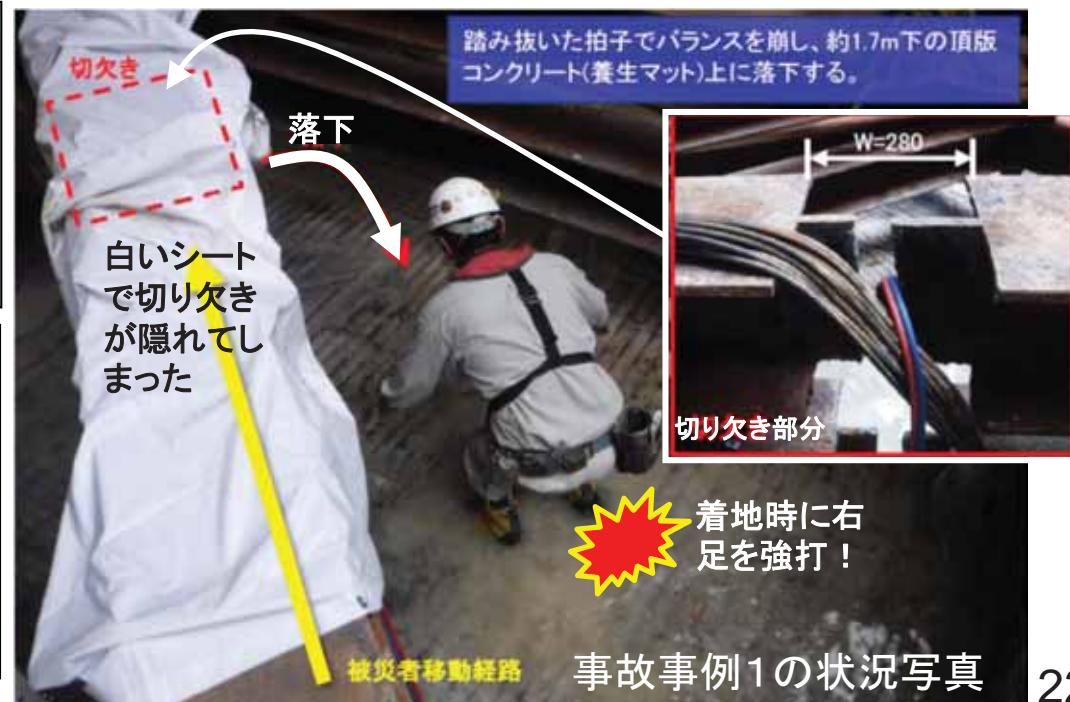
トラス支保工撤去作業のため、H鋼の上を歩いていたところ、ケーブル養生のため隠れていたH鋼の切り欠き部分で足を踏み外し、約1.7m下のコンクリート上に着地したが、着地の際に踵を強打し負傷(右踵骨骨折、全治約3ヶ月)。

コンクリート打設完了後、雨養生を行うために内足場上でブルーシートの張り込み作業を行っていた際に、シートを修正しようとシート上を歩いたところ、シートで隠れていた階段開口部で足を踏み外し約2.2m下に転落した。(腰部打撲、全治約2週間)。

- 養生等により、開口部等をシート等で覆ってしまい見えなくなった状態により開口部等から転落してケガをする事故が続けて発生。
- 通常作業時の開口部の見える化や転落防止対策はもとより、シート等の養生時は開口部に蓋を設置する等の転落防止対策を！(高さ2m未満であっても転落の危険性が高い場所では対策必要)
※安全衛生規則では高さ2m以上の開口部で作業を行う場合には、転落を防止する措置を講じることが義務づけられています。

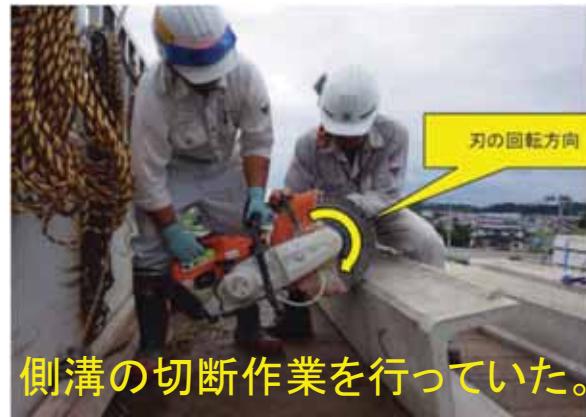
エンジンカッターで側溝(ベンチフリューム)切断中、側溝が鉄線により完全に分離せず図のようにカッターの刃に予想外の摩擦が生じた。摩擦により、カッターの刃が跳ね返り被災者を直撃した。

台木未使用の状態で作業

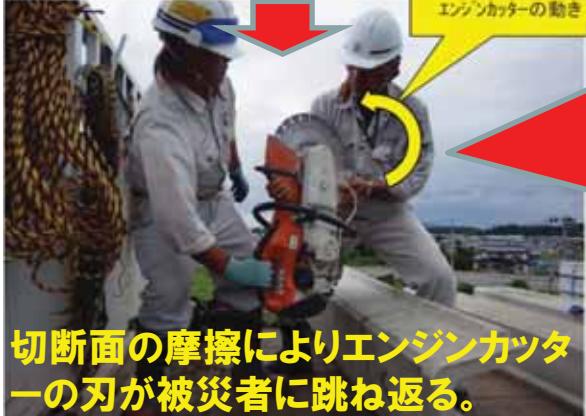
切断面の摩擦によりエンジンカッターの刃が被災者に跳ね返る。

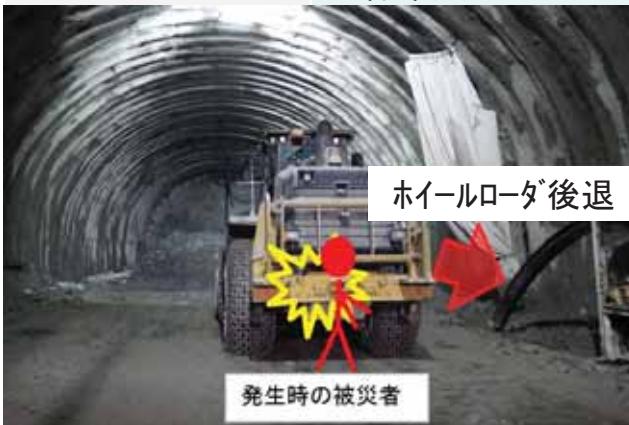
| 発生年月日 | 発生時刻 | 被災者 | 被災状況 |
|---|---|---|---|
| 事故発生概要 | トンネル工事にて、はじめに切羽からの肌落ちによる落石で人身事故が発生し、作業を終了するよう作業内容を変更した。変更した作業内容において現場が混乱し、後退してきたホイールローダに作業員が轢かれた。 | | |

- ホイールローダオペは、直前の事故でケガをした作業員の様態が心配で、速やかに作業を終わらせようと焦り、切羽点検中の人人がいるにも関わらず混在作業となった。
- 被災者は、切羽まで左側通行するというルールを守らず、重機作業範囲で、トンネル中央を歩いた。
- ホイールローダオペはバックするときにクラクション合団（長音1回）を行うというルールを守らずバックした。
- ホイールローダ後方の被災者を確認できなかった。**危険予知が不徹底！**

- 変更作業において安全管理や指揮が不十分
- ホイールローダが作業後駐機場へ移動する時には、切羽付近でUターンしてから前進移動をルール化する。
- オペレータと作業員の双方に互いの接近を知らせる、ICタグを利用した警報システムを、ホイールローダに搭載する。
- オペレータは走行前に、ホイールローダ後部に人や障害物の有無を確認するため、バックセンサーを作動する（フェールセーフ）。 24

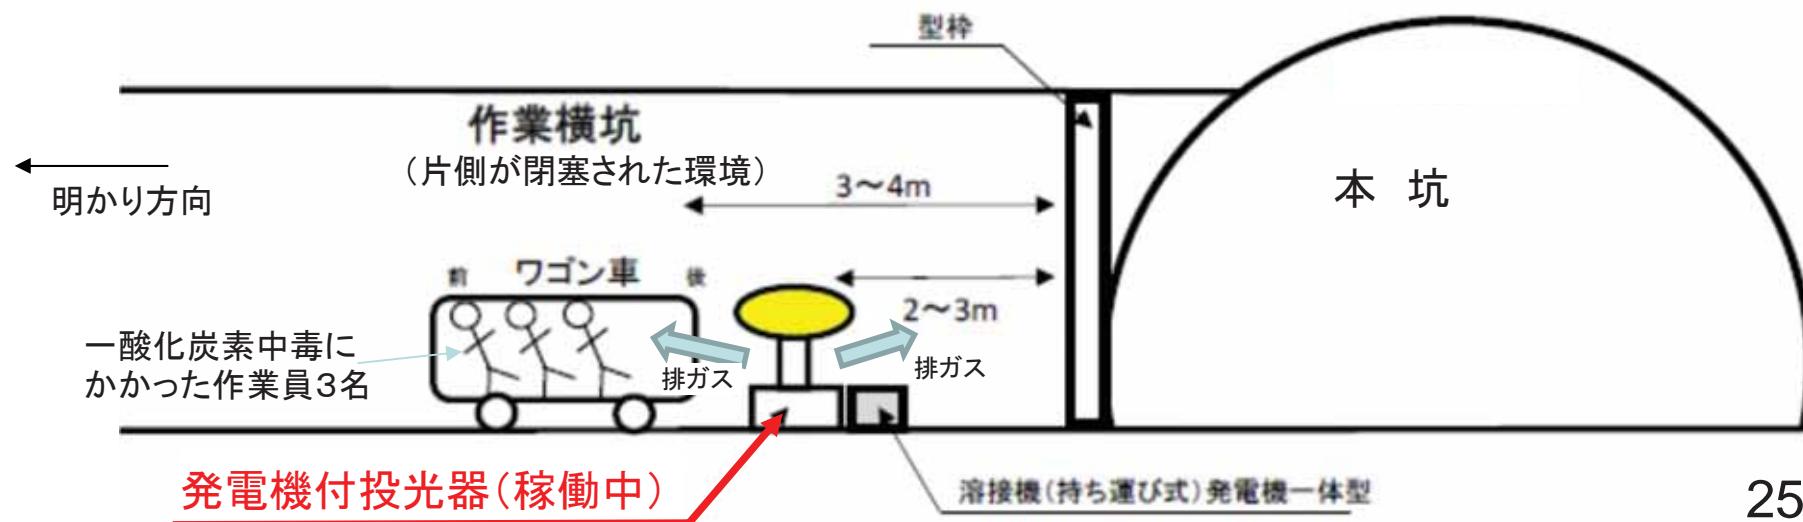
事故の概要

- 管内工事において、作業員3名が一酸化炭素中毒にかかる工事事故が発生(H29.10.24事故)。
- 発電機の近傍に停めたワゴン車内に排ガスが入り込み、発症したと推定(トンネル内事故)。
- 本事故を教訓に、一酸化中毐事故が発生しないよう各現場で注意を願います！
 - ① 閉塞された環境下では、排気ガスの発生有無の確認、換気状況(換気方法)、必要に応じてガス濃度調査などの発生リスクの確認と換気対策の再点検を願います。
 - ② 閉塞が無い環境下でも、排ガスの排出方向が函渠や車内など閉塞されたところへ向かっているなど、発生リスクの確認と必要に応じて対策を講じるようにお願いします。

トンネル内の横坑閉塞工の型枠工事中、3人が昼食を取った後に体調が悪くなり車内で休憩をとっていたところ、15:30頃、意識が朦朧とした状態を監理技術者に発見された。作業横坑内であり、発動機付投光機が稼動した状態で作業したため、一酸化炭素濃度が高くなった事による一酸化炭素中毒によるものと想定される。病院の診断の結果、3名ともに命には別状なし。

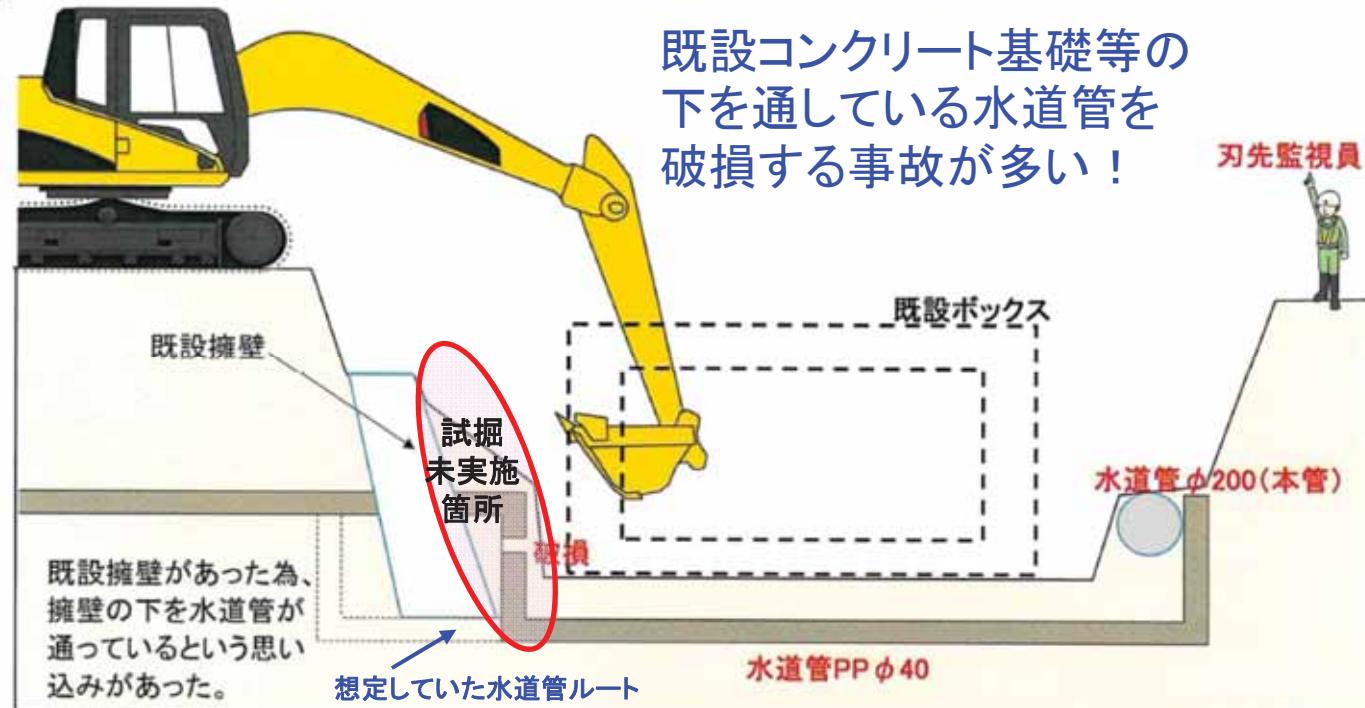
事故事例

既設水路(BOXカルバート)取り壊しで発生したコンクリート殻をバックホウ(0.7m³)で集積
作業中、掘削地山に埋まっていた水道管(Φ40mm)を誤ってバケットで引っ掛け破損。

- 原因 既設ボックス取り壊し時に水道管が出てこなかっただため、水道管は既設擁壁の下を通っていると思
い込み既設擁壁付近の水道管位置確認(試掘)を怠った
- 対策 埋設物は、確実に位置確認(試掘)を！(⇒埋設物所有者の立会を受ける)

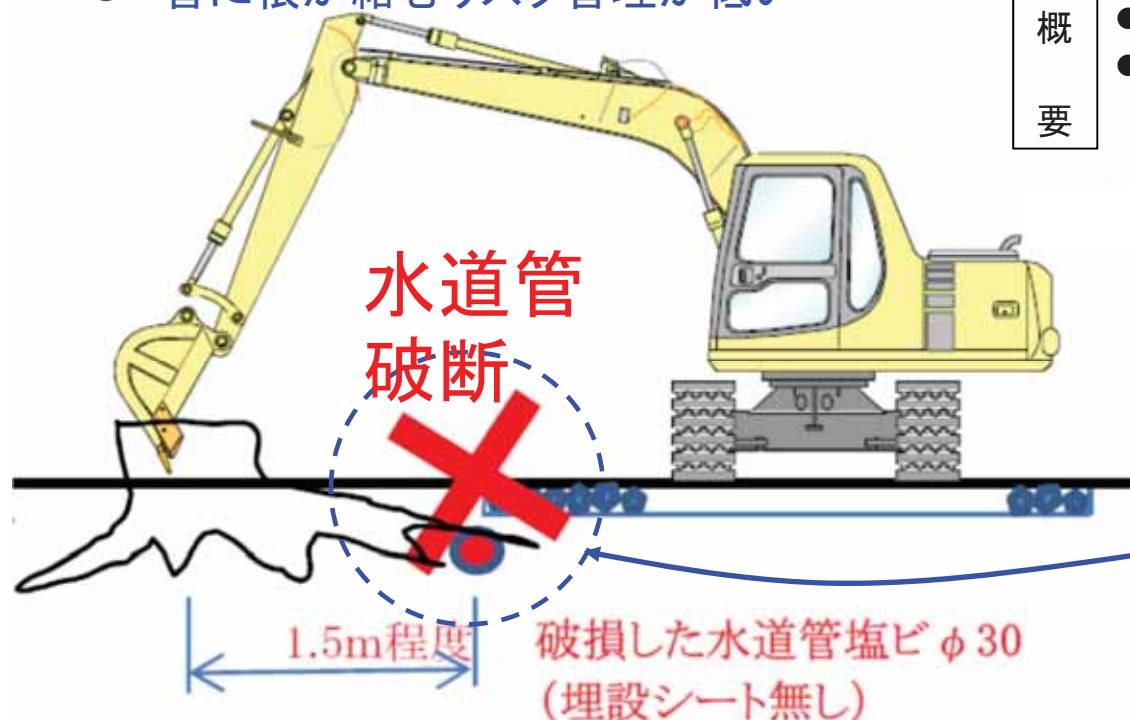
破断原因

- 水道管の実際の位置確認を怠った
- 根張り範囲を安易に推測に頼った
- 管に根が絡むリスク管理が低い

- 除根作業に際して、木の中心から水道管までは1.5m程度距離が離れているため、作業では水道管への影響は無いと判断
(管は道路の下を通っているものと想定していたが、実際はずれていた)。
- 水道事業者にも未確認(現地立ち会いも無し)
- BHで除根を行ったところ、水道管まわりには木の根が絡まっていたため、木の根とともに水道管が持ち上げられて破断

- 除根作業において近傍の水道管をきちんと確認しなかったために、水道管を破断。
- 原因は、①管位置を水道事業者立ち会いのもと確認しなかった、②水道管を掘ってみて実際の位置確認をしなかった、③木の根張り範囲を見誤った(範囲は未確認)
- 水道管周りの掘削等作業においては、水道管位置をきちんと把握してから実施すること。
- 木の根張り範囲の安易な推測は禁物！必要に応じて掘って確認すること。

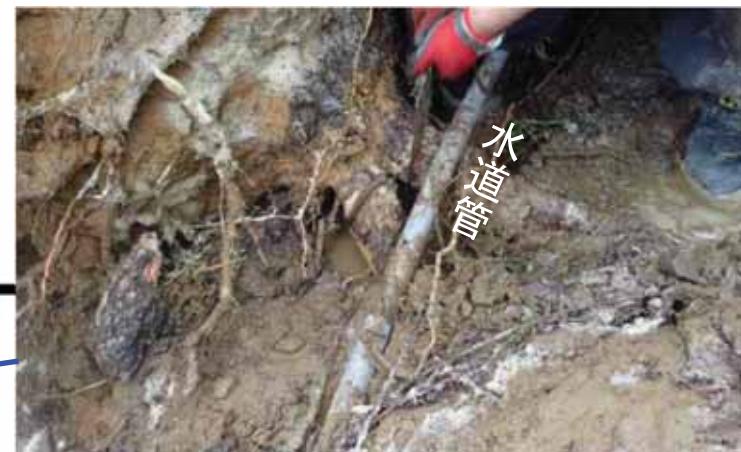
水道管の周りは木の根がびっしりと絡まっている 29

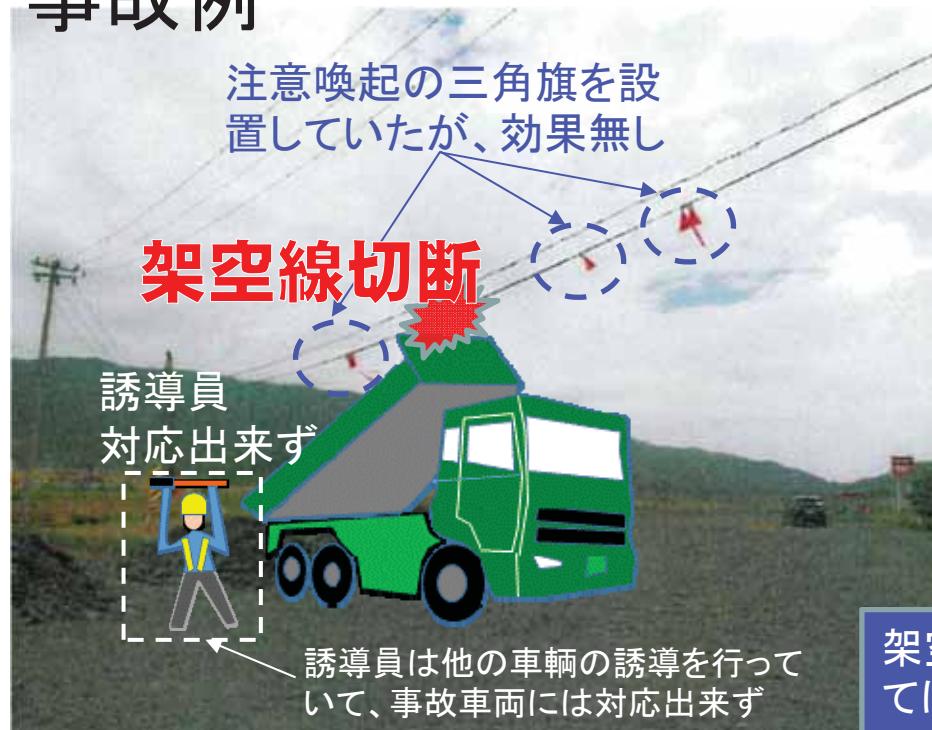
事故例

- 架空線の切斷事故は、平成29年4月～10月で11件発生しており、多発の傾向！
- 状況や原因としては、①手順書を守っていない、②予定外行動(BHの移動等)、③一度に複数台のDTが入って誘導員の手が回らない(調整不足)、④下請け任せ！(元請は手順書や実施状況を未確認)、⑤誘導員へ適切な指示を行っていない、など。
- 架空線に対する安全対策が必要な工事においては、今一度、計画内容の確認と、現場において実際に計画どおりに実施されているか、確認をお願いいたします。

- ✓ 職長らは誘導員へ適切な指示を与えていなかった→DT搬入調整などの適切な誘導を行えず！
- ✓ DT複数台を同時に受け入れられる現場体制になっていたなかった →計画と現場が乖離！
- ✓ 「架空線損傷防止対策」が適切に講じられていなかった →対策不徹底
- ✓ 注意喚起の三角旗は効果無し
(→三角旗はアリバイ工作となっている)
- ✓ 現場管理は下請任せ(→元請けは現場状況を適切に管理できていなかった)

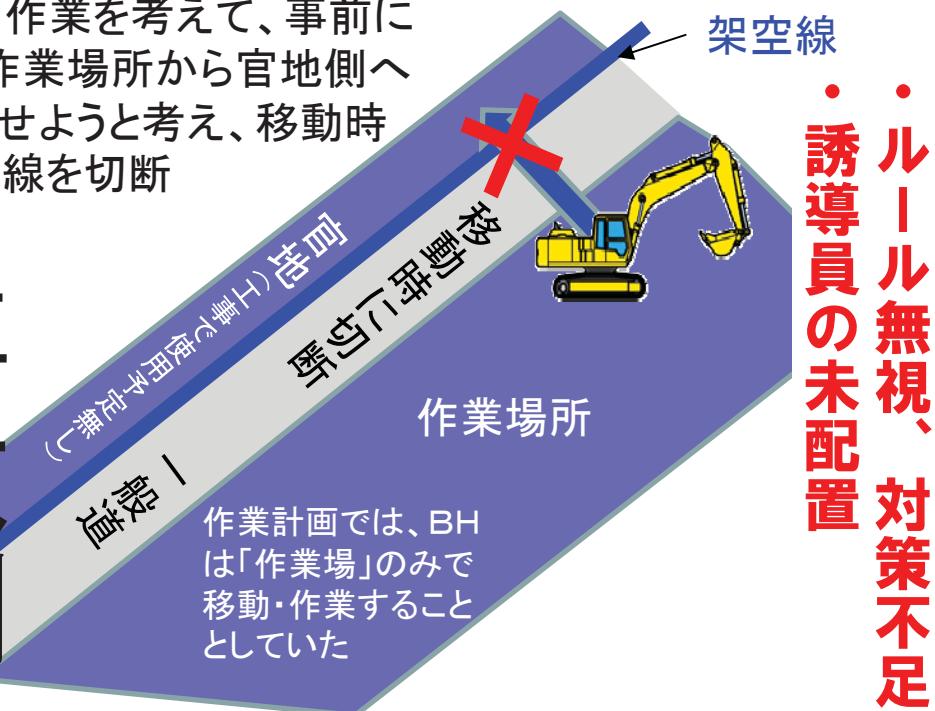
事故例

明日の作業を考えて、事前に
BHを作業場所から官地側へ
移動させようと考え、移動時
に架空線を切断

- その場の判断で、指定オペレーター以外の者がバックホウを移動させた。
- 誘導員を配置せずに、架空線対策が不十分の状態で移動させた。
- 予定外作業を行う場合のルールが守られていなかつた。

- 予定外作業が生じた場合は、その場の作業員のみで判断せずに、必ず元請に報告・承認を得る。
- 重機を移動させる場合においても、必ず、指定オペレーターが重機を操作する。
- 架空線下を重機が移動する際には、注意喚起標識を設置と誘導員を配置を徹底する。

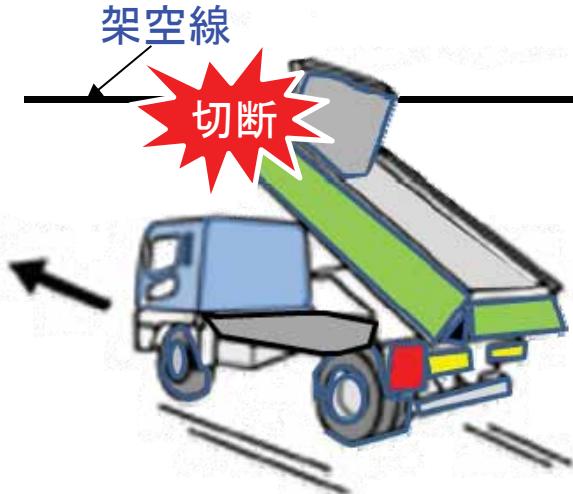
- 荷台を上げたままのダンプトラック走行により、架空線切断の物損事故が発生。
- ダンプトラックの荷台昇降は、合図者による昇降確認や、もし荷台を上げて走行した場合には警告音が鳴るなど、対策や確認は必須(手順書に適切に加える)。
- 各現場で、ダンプトラックの荷台上げ走行を防止するため、手順内容の確認、手順の遵守チェック(抜き打ち点検等)などを行い、架空線の切斷防止をお願いします。

| 事項 | 内容 |
|---|---|
| 対策 | <ul style="list-style-type: none"> ● <u>荷台が降下していることを、確認してから発進</u> (合図者からの指示をきちんと確認してから発進) ● <u>合図者は、指差呼称などにより確認してから、運転手へ指示。</u> ● 警報音・ランプなどの<u>警告装置をダンプトラックに設置</u>。 ● <u>簡易ゲートを設置し、荷台上昇状態を事前に把握。</u> |

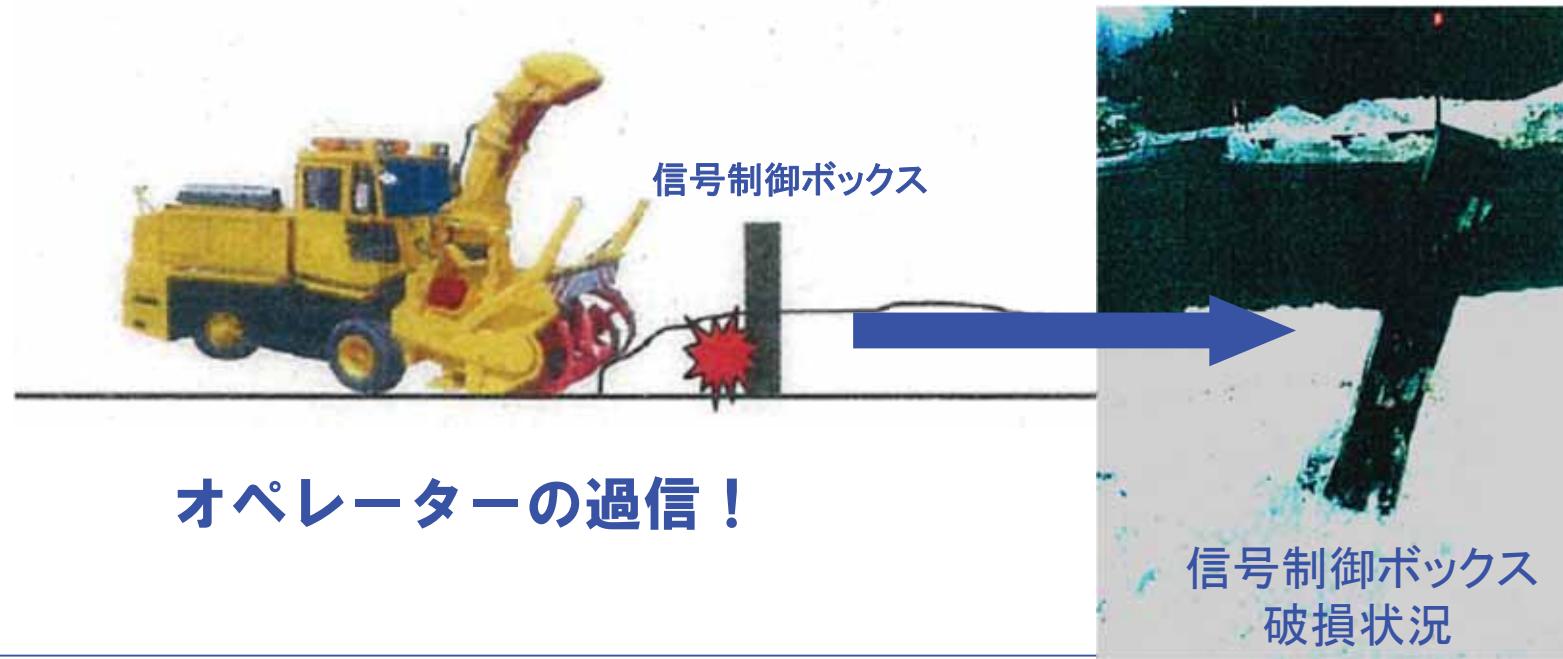
事故概要(平成28年度事故)

■原因 ①信号機制御ボックスのぎりぎりまで除雪しようとした。

※経験豊富なオペレーターであったため、油断した（過信）。

②投雪用シートの向きが信号制御ボックス側（左側）であったため、死角となつた。

国道脇の歩道を搭乗式除雪車で除雪していたところ、誤って信号機のコントロール制御ボックスに接触し、制御盤を破損させた。

■対策 ①構造物や障害物付近には、目印となるポールを立てて、ぎりぎりまで近寄らない。

②構造物や障害物により死角が発生する場合には、補助作業員を配置する。
