最近発生した工事事故 を踏まえた事故対策の推進

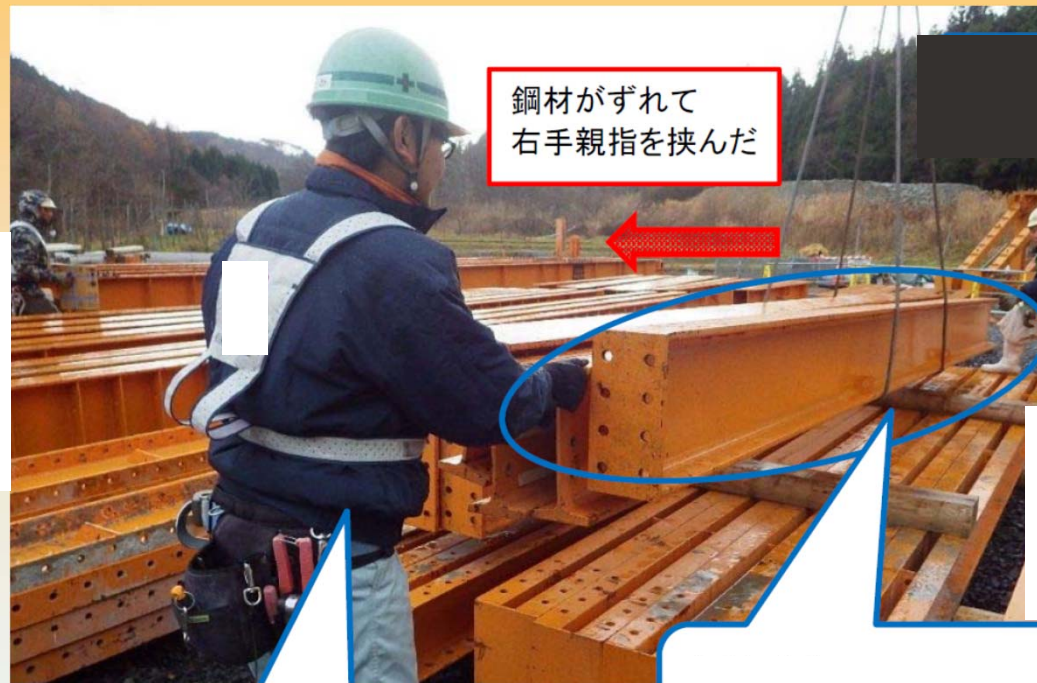
作業員が、鋼材の荷下ろし作業を行っていたところ、鋼材が突然ずれたため、鋼材と鋼材の間に右手親指を挟んだ。

鋼材がずれて
右手親指を挟んだ

- ・安全かどうか手順を再チェック
- ・気のゆるみに注意

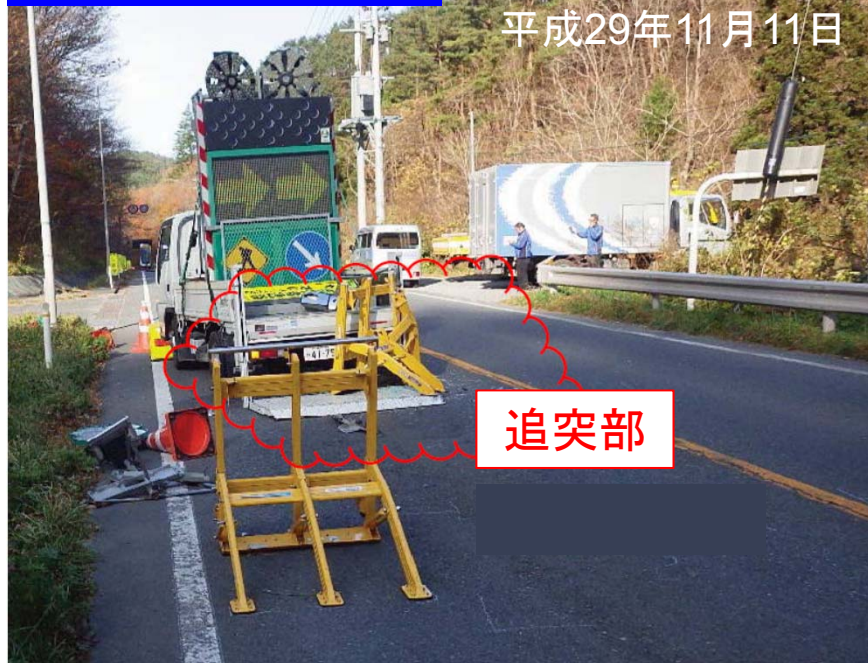
事故発生状況

- 一般道の通行規制区間(東北地整発注工事)で、一般ドライバーの不注意や気付くのが遅れる等が原因で、保安施設への接触や突っ込む事故が発生(昨年度よりも増加)。
- 平成29年11月11日には、工事規制区間へ大型トラックが突っ込んで交通誘導員1名が死亡する事故が発生(→トラック運転手は音楽操作に気を取られて規制に気付くのが遅れた)。
- 規制を伴う工事について、今一度、対策の確認や対策推進について宜しくお願いします。

- ① 表示板、体感マットの設置(設置位置や作業域との間隔を再確認)
- ② 被害低減対策として、クッションドラム、デルタクッション、とまるくん等の設置
※クッションドラムは、ただ置くのではなく、必ず水袋等を充填

もし、一般車両が停止指示に従わず、身の危険を感じた場合には
誘導員は直ちに安全な場所へ待避すること！

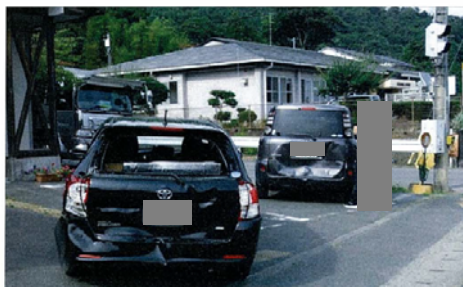
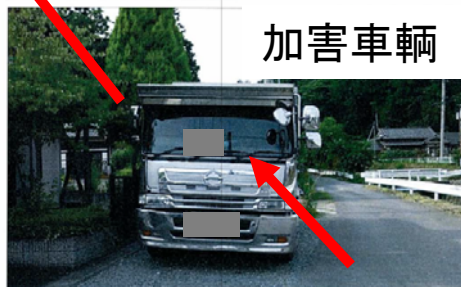
発成年月日	発生時刻	被災物	被災状況
H27.7.13	15時台	一般人：2名 一般車両：2台	①頸椎捻挫、車両損傷 ②頸椎捻挫、車両損傷
事故発生概要	トンネル掘削土を受入地へダンプトラックで運搬中、携帯電話の着信がありバイブレータ機能が作動しダッシュボードから落下したため、視線と意識が下方に向き、信号待ちしていた一般車両に気がつくのが遅れ、ブレーキをかけたが間に合わず追突し、玉突きとなり合計2台を損傷、2名を負傷させた。

- ダッシュボード上に携帯電話を置き、**ハンズフリーイヤホンマイクを所持していたが、使用していなかった。**
- 携帯電話の通話のための、車両が停車可能なスペースが付近に無かった。(場所を決めていなかった)

- **交通ルールを遵守**する。
- 運転中は携帯電話に触れないように、手の届かない場所に保管することを徹底する。
- **無線若しくはハンズフリーイヤホンマイクの使用を徹底**させる。
- ハンズフリー機能以外の通話は、積み込み場所、荷下ろし場所若しくは安全に停車可能場所で行うことを徹底させるため、**ダンプ運行マップに停車可能箇所を追記**する(事前に停車可能箇所を確認するなど運行前準備)。

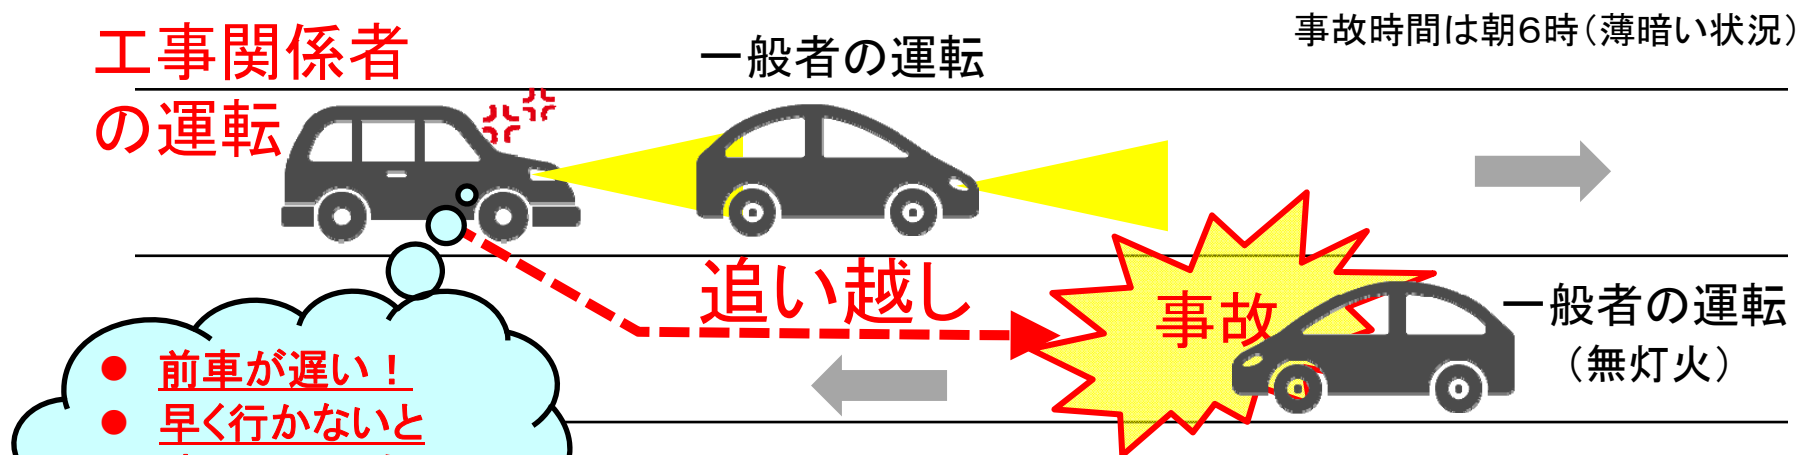
早朝の通勤時に、前に遅い車がいたので追い越したら、無灯火の対向車と接触。

1. 時間に余裕を持って運転！
2. 運転中は大らかな心で！
(イライラしない。歩行者や原付に注意し、歩行者優先で！)
3. 「もし、事故を起こしたら」を考えて慎重に運転！
4. 「飲酒運転」「居眠り運転」「スマホ運転」は厳禁！
5. 運転中のラジオや音楽、ナビ操作など手元操作が長くなりそうな場合は、一旦停車する。

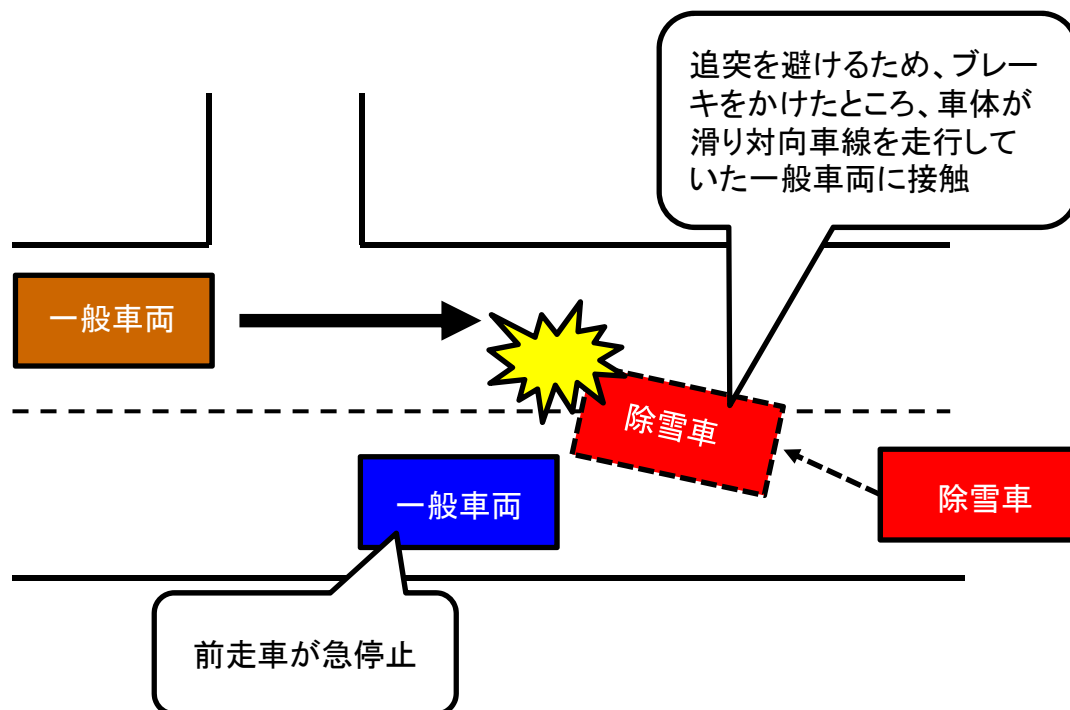
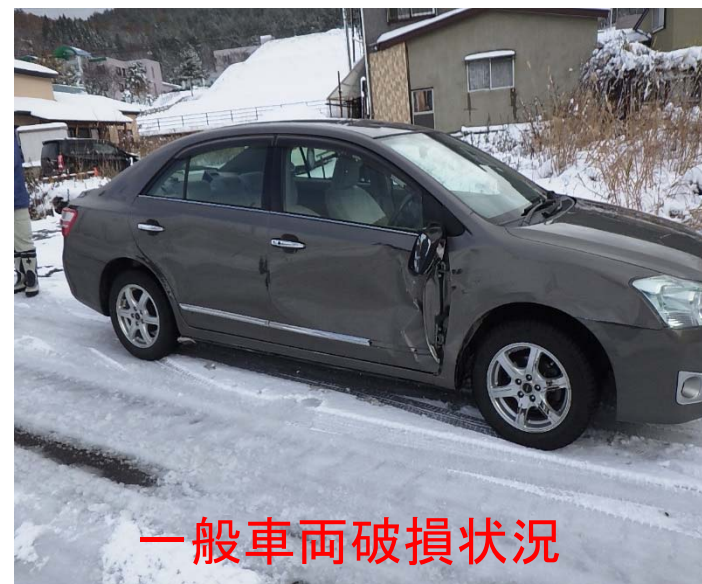
- 除雪作業中に除雪車が対向車線を走行する一般車両と接触する交通事故が発生。
- 原因は、前走車が右折のため急に停止したことであるが、**車間距離が不足**していた為。
- 除雪作業時においても、**全走車が急停止した時も安全に停車できる車間距離を確保**することが基本。

- 車間距離が不十分であった。 → **車間距離は十分に取ること。**
- 除雪車には経験豊富な助手が同乗していたが、一般車両やオペレーターへの配慮が不足していた。
→ **同乗者は常に周りの状況等に配慮し、オペレーターに注意喚起すること。**
- 予定より早い時期の除雪作業となったため、元請による安全教育前の作業となってしまった。
→ **安全教育・訓練前の作業は行わないこと。**

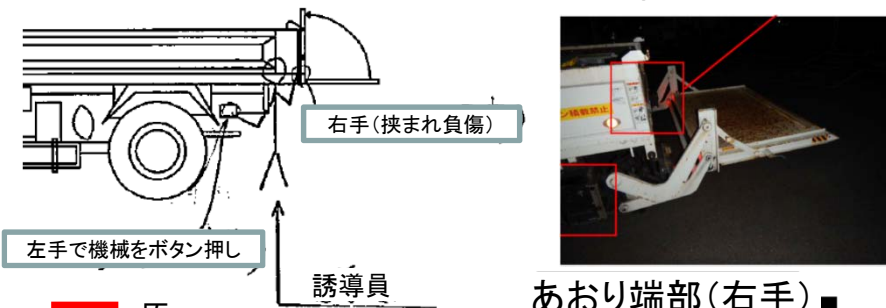
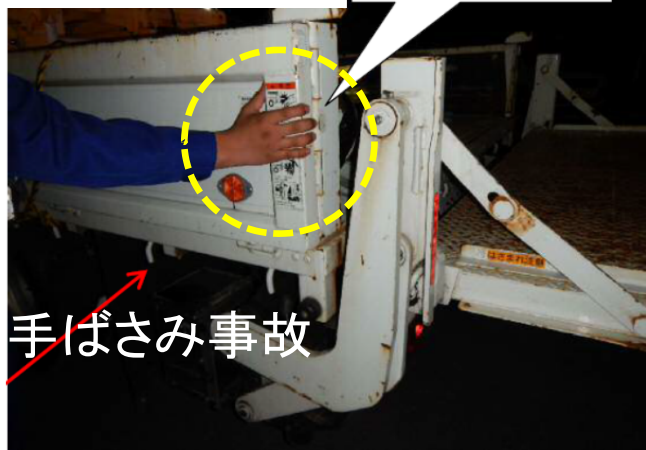
事故事例1

横断歩道橋点検作業が終了し、保安施設を撤去して荷台積み込み完了後、当該被災者が2トラック後方のパワーゲートを収納させるため左手でボタン操作し上昇させた際に、パワーゲートを押し上げるアームと荷台あおり部との間に右手の指を挟んだ。

原因は、
「**気の緩み**」

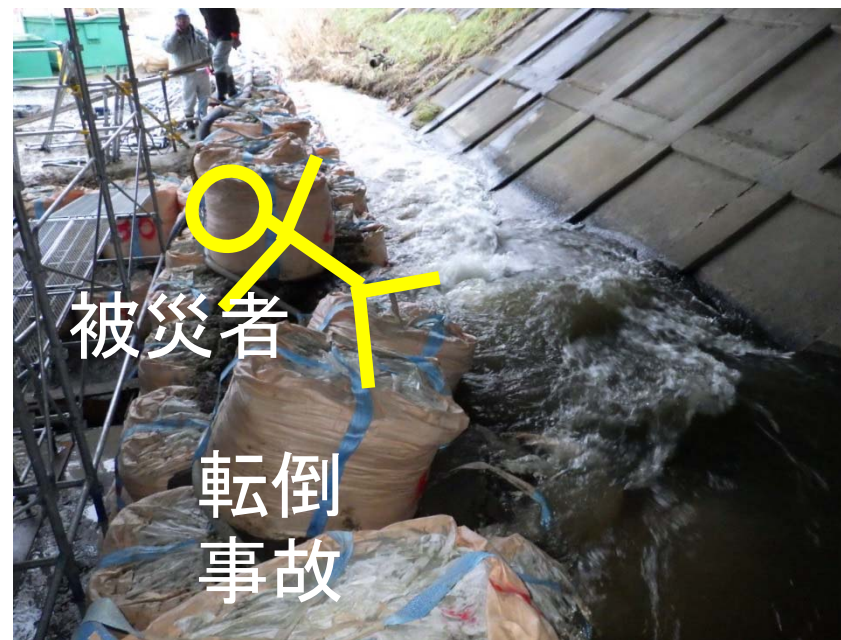
事故事例2

橋の足場組み立て作業を監視中に、河川の水位が上昇してきた為、河川締切り(土のう)の状況を確認した際に、土のうがずれて転倒し被災した。

「**気持ちの焦り**」

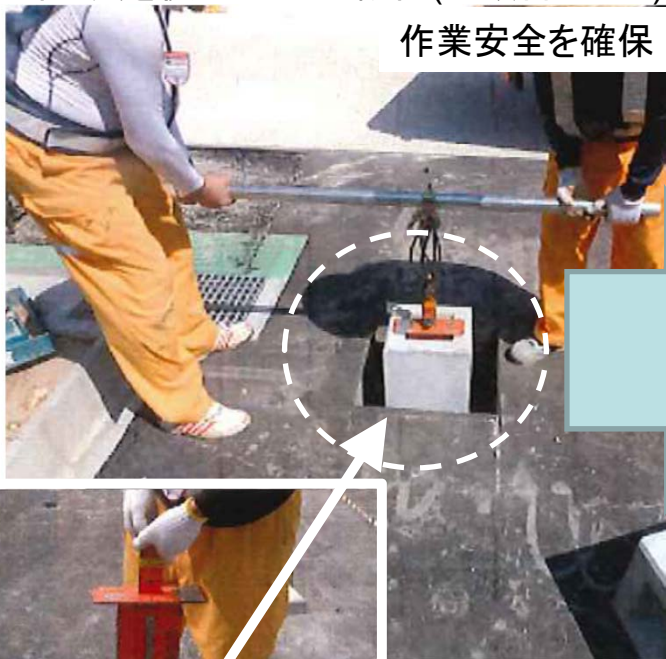
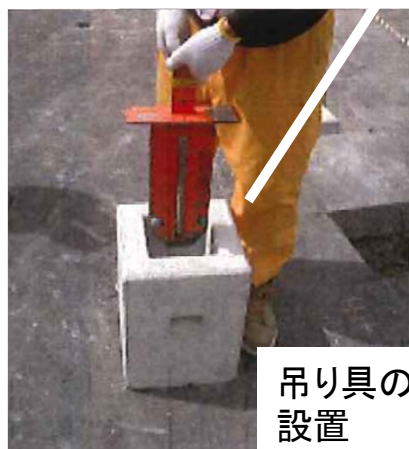
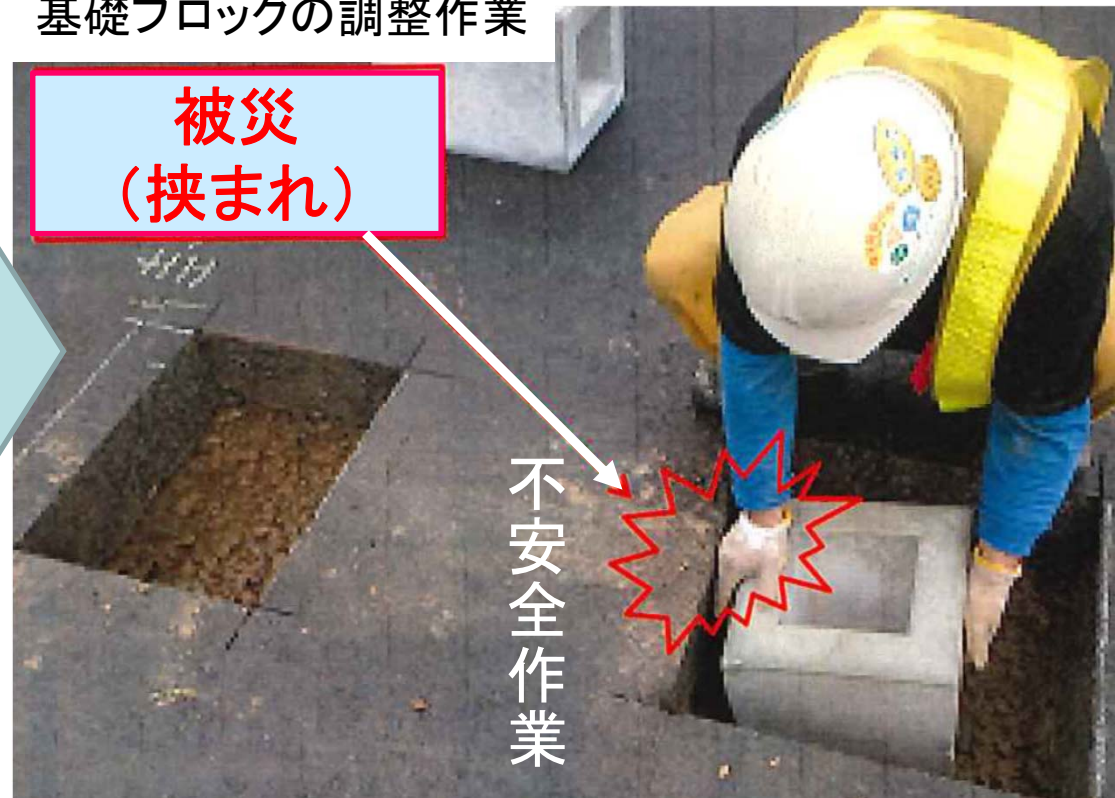
- 手順(書)が無い作業(予定外作業)で、手を怪我するなどの労災事故が発生。
- 基礎ブロック設置は吊り具を用いて2人作業として作業安全が確保されているが、調整は1人作業で器具を使わず行ったためにブロックのバランスが崩れた際、手が挟まれた！
- **作業着手前に危険予知を働かせて手順を確認し、不安全作業が発生しないよう注意！**

微調整作業は、1人作業で且つ器具を使わず行ったため、基礎ブロック(約60kg)がバランスを崩して、手が挟まれてケガ

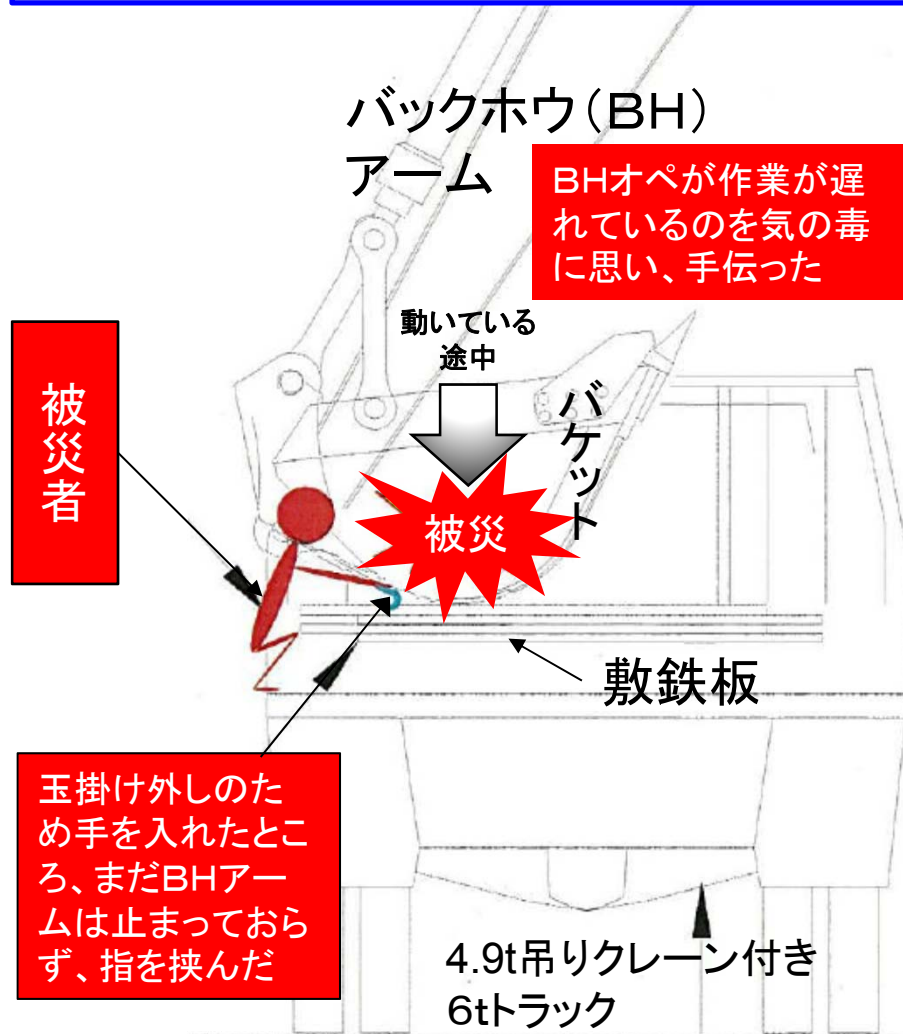
- ① レンタル資材(敷鉄板)をトラック(レンタル屋)に積み込む作業が遅いので、BHオペ(他の作業)が気の毒に思い、気を利かせて自分がBH操作して資材積み込みを手伝い(→予定外作業)。
※本来の積み込みは、ユニック(トラック)を使用予定
※BHオペは違う作業を担当していた
- ② BHオペ(下請の職長)は、作業を手伝うことについての許可を元請から受けていない。
- ③ 資材をBHを使って積み込んでいるときに、BHアームが止まると勘違いした被災者(合図者を兼務)が、玉掛け外しのためBHのバケットと資材との間に指を入れたところ、挟まれて被災。
- ④ 被災者は、BHはアーム止まると勘違いして、BHアームを停める合図を出さなかったことも要因。

- 作業手順や合図などの「手順書」を定めていない「**予定外作業**」は**厳禁**！
- 作業が遅れているため「**良かれ**」と**思って手伝い(予定外作業)**をすると、手順やルールなどを定めていないため、**思わぬ事故**となる。
- 止む得ず手伝う場合は、元請に確認の上、手順をきちんと定めて行うこと。

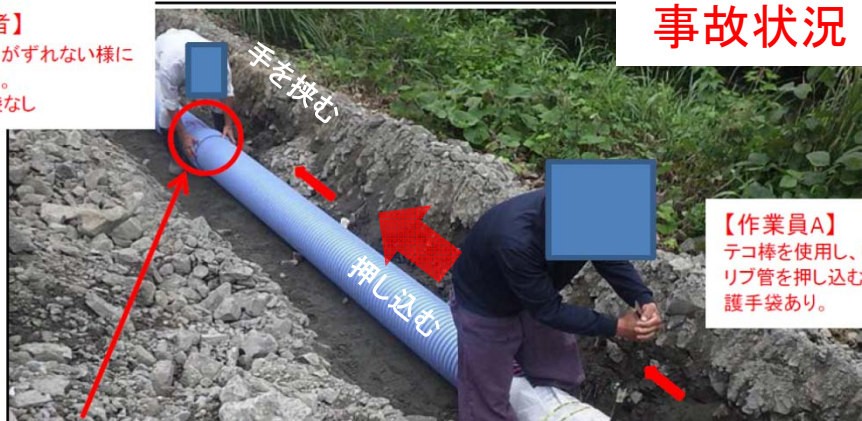
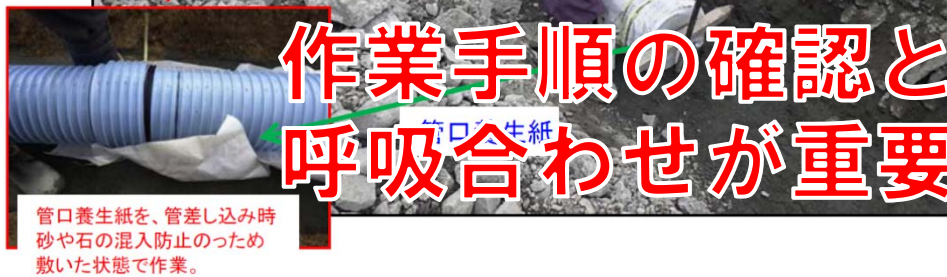
事故状況

発生年月日	発生時刻	被災者	被災状況
H28.9.17	10時45分	普通作業員：1名	左示指中節骨開放骨折（全治3ヶ月）
事故発生概要	路肩付近で2名でケーブル配管の設置作業中、リブ管のジョイント部をジョイントする際に、下に敷いていた養生紙がジョイント部に挟まりそうになったため、それを取り除こうとジョイント部に手を入れた時に、別の作業員がそれに気づかずにリブ管を押し込んだところ、リブ管の突起部に指を挟まれ負傷した。

- 押手側の作業員が、被災者に背を向け目視で確認できない状態で作業し、被災者も作業中断を声かけせず（**呼吸合わない**）。
- 被災者は、途中より交代し作業していたが、作業手順書を確認しなかった。
- 作業手順書に作業時の作業配置について記載されていなかったため、背を向けて作業を行った。

管口養生紙を、管差し込み時砂や石の混入防止のため敷いた状態で作業。

- **押手側と持ち手側が、お互いの状況を確認できるように対面で作業を行う。**
- 作業員が交代する場合には、全員で作業手順書を確認してから作業を行う。

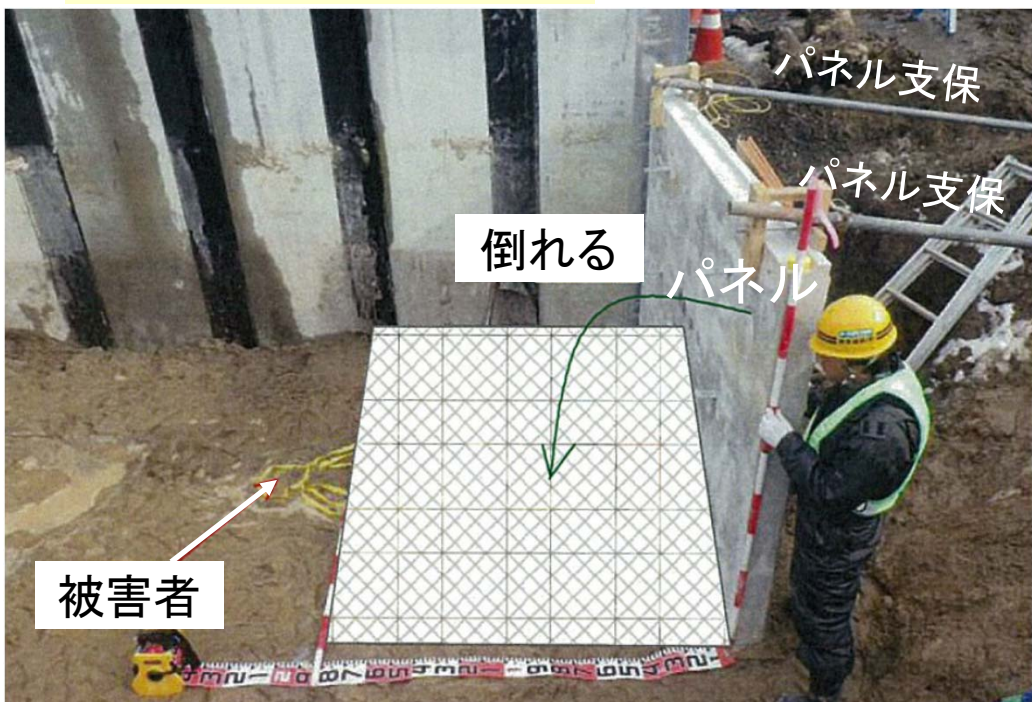
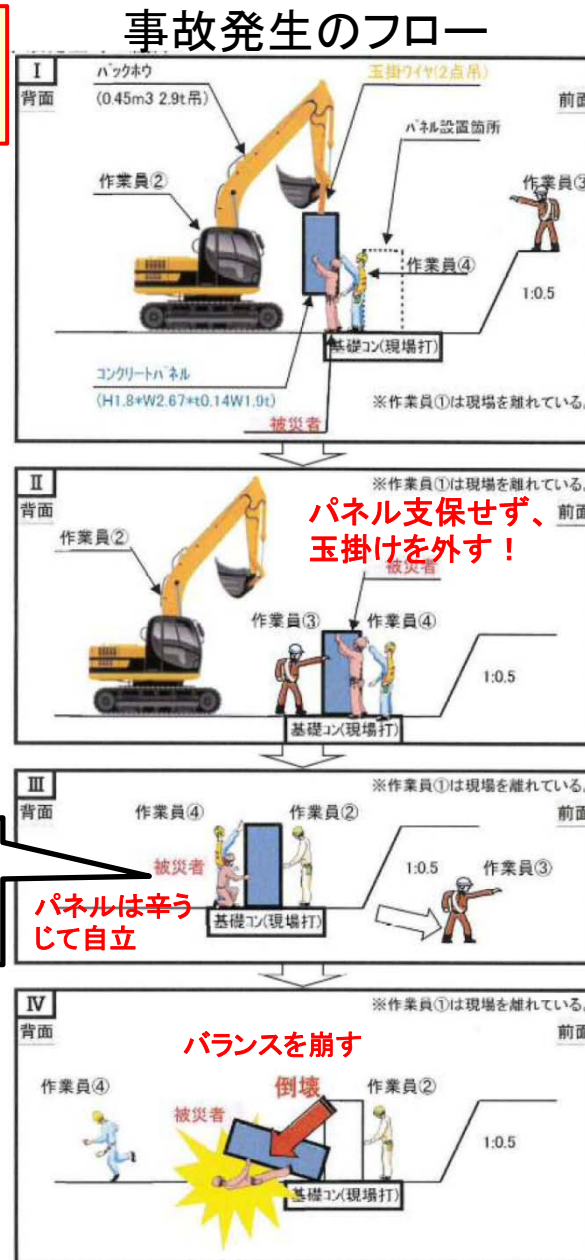
- パネル（テールアルメ用）をクレーンで設置位置へ下ろし、設置位置を調整中の作業員にパネル（W=1.9t）が倒れ込む事故が発生[H29.3月]（→被害者は外傷と肋骨骨折で全治1ヶ月）
- 原因は、パネル支保を設置せずにクレーンの玉掛けを外し、パネルがバランスを崩して作業員の上に転倒。
- 現場では、無資格者によるクレーン操作や玉掛け技能未受講者による作業、元請が手順書を確認していないなど、安全意識が不徹底（労基署より是正勧告と指導票が出される）

→ **元請会社は協力会社の安全管理や作業手順等をしっかり確認すること！**

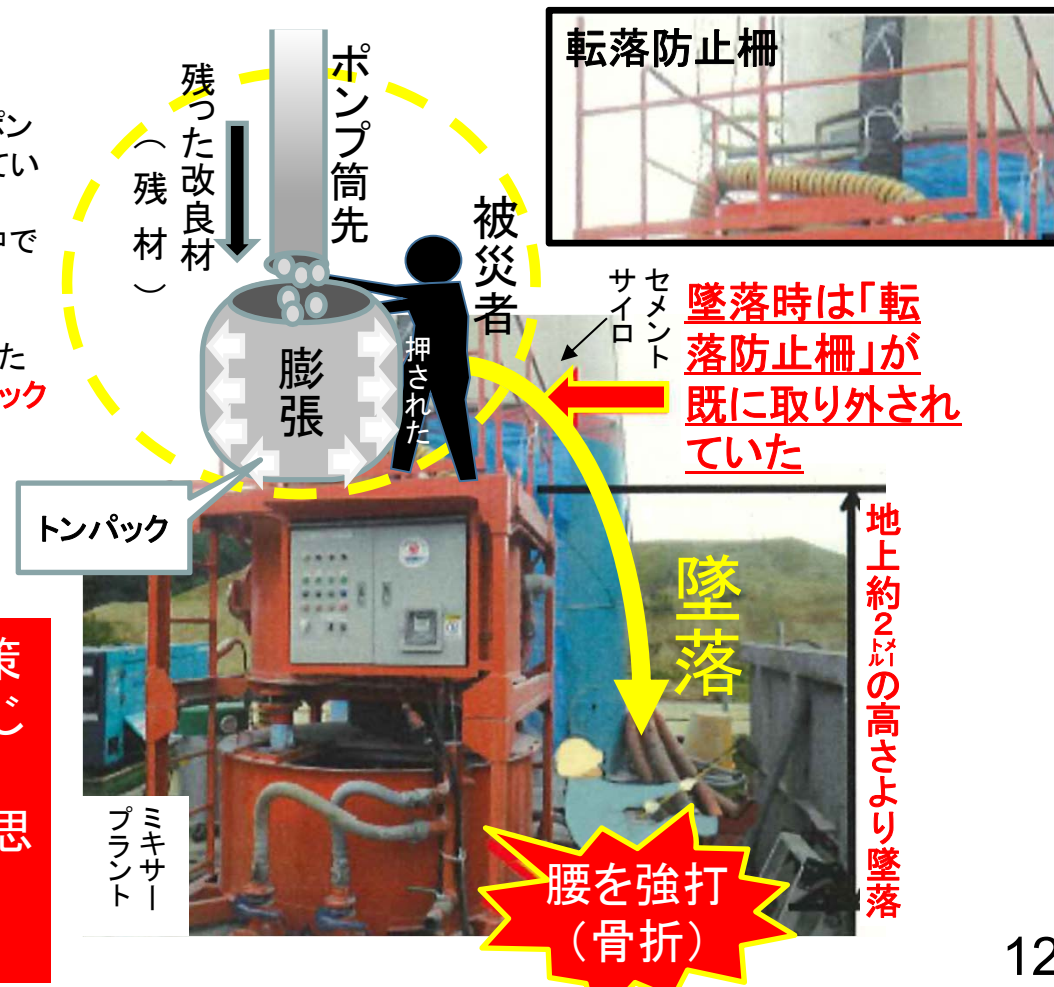
1. セメントサイロに残った地盤改良の残材を取り出すため、ポンプ筒先から排出される残材を、被災者がトンパックに詰めていた。
2. 被災者の作業場（ミキサープラント上部）は、プラント解体中であり、間違って「転落防止柵」も取り外されていた
⇒これが間違い ⇒ 労基署より「是正勧告」
4. 詰め終わりそうなので、トンパックの吊りベルトを外し、残った残材がパックに落ちた際に、トンパックが膨張し、膨れたパックに押されて、被災者が約2m下へ墜落。
5. 高さは約2mあるため、墜落時に腰を強打。
6. 病院に搬送され、診断の結果、「骨折」と診断。

- 高所作業時は、転落防止のための対策（転落防止柵、安全带、等）を絶対、講じること！
- 準備や片付け時など、「すぐ終わる」と思う作業であっても、安全対策はしっかりやる！

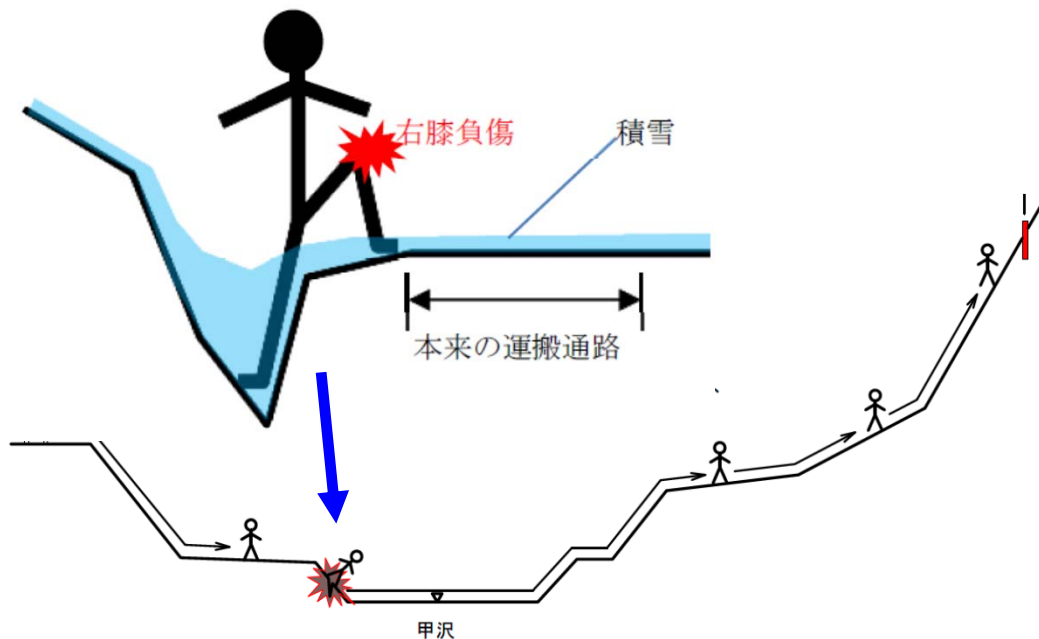
発生年月日	発生時刻	被災者	被災状況
H27.12.7	11時台	作業員：2名	作業員① 右膝内側側副靭帯損傷 作業員② 右膝内側側副靭帯損傷
事故発生概要	測量業務において距離標杭の設置を行うため、杭を設置する際に使用する資材をリュックに入れ、 積雪のある山道を徒歩 で運搬していたところ、窪地上の箇所で片足が落ちその際に膝をひねり受傷。さらに、後続の作業員も同様の状況で受傷した。 (積雪のため窪地が見えない状況 であった。)

- 何回も繰り返し通行しており、危険性の認識が薄かった。
- 雪が積もっており、地山の状態がよく分からなかった。
- 一人目が被災し、他の作業員にも注意喚起したが、他の作業員も危険性に対する認識が甘かった。

- 通行前に危険箇所を把握し、KY活動で作業員に伝達する。
- 先頭の作業員は、雪で把握できない地表形状をポール等つつき確認しながら通行する。
- 危険箇所を発見した場合は、直ちに作業を中断し、作業員が通行できないようにしてから作業を再開する。
- 通路を逸脱しないよう目印を設置する。

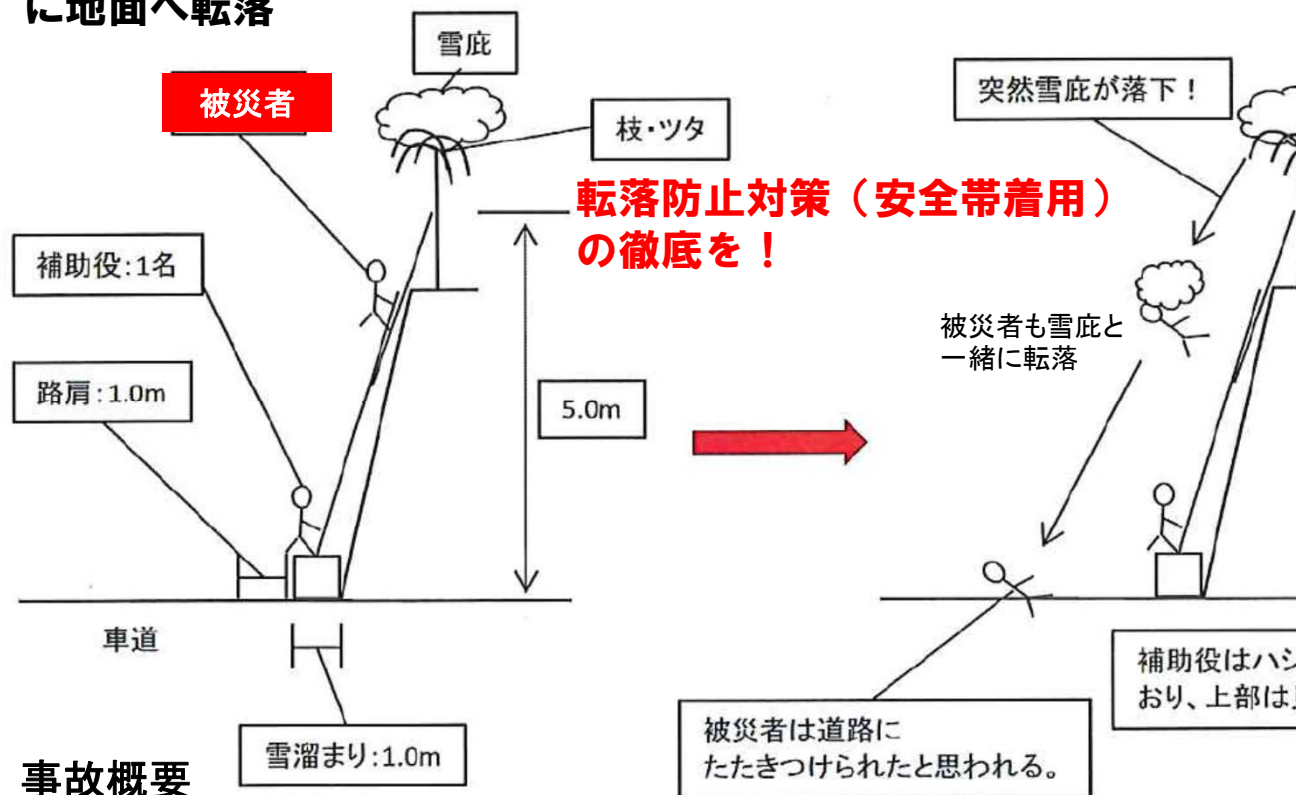
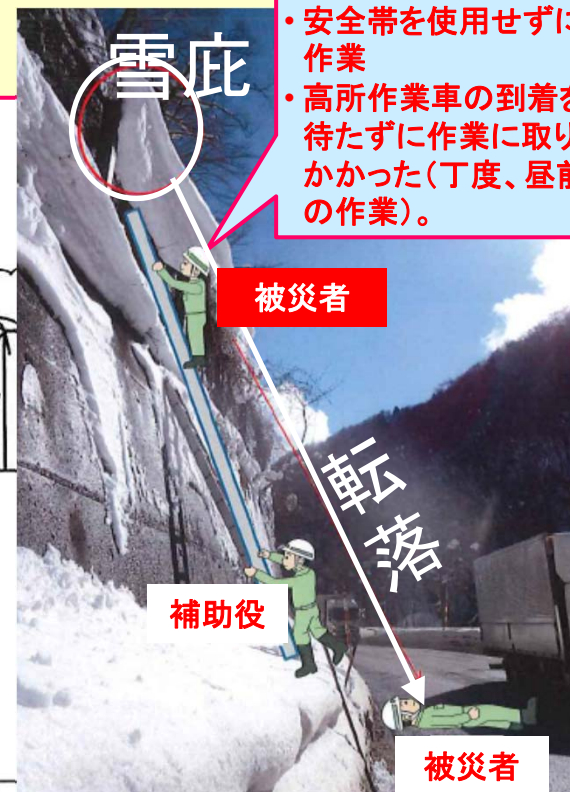
事故発生状況図(イメージ図)

- 原因 ① **安全帯を着用せずに梯子上で作業。**
- ② 早く作業を終わらせようと、**人員と高所作業車が揃わない状況で作業を実施。**
- 対策 ① 高さ2m以上の場所で雪下ろしや同作業に伴う点検作業をするに当たっては、**高所作業車を使用する等により作業床を設置し、墜落防止対策を講じる。**
- ② **人員が揃わない状況での作業は禁止。安全帯は絶対着用。**

- ・安全帯を使用せずに作業
- ・高所作業車の到着を待たずに作業に取りかかった(丁度、屋前の作業)。

落石防護柵から伸びた枝やツルに付着した雪庇状況を確認するため、梯子を使い雪庇に1人で接近し、着雪していた雪を確認していたところ、突然、雪庇が崩落し、雪塊とともに約5m下の地面に転落。
(骨盤骨折、腰椎横突起骨折等で全治3ヶ月以上の重傷)

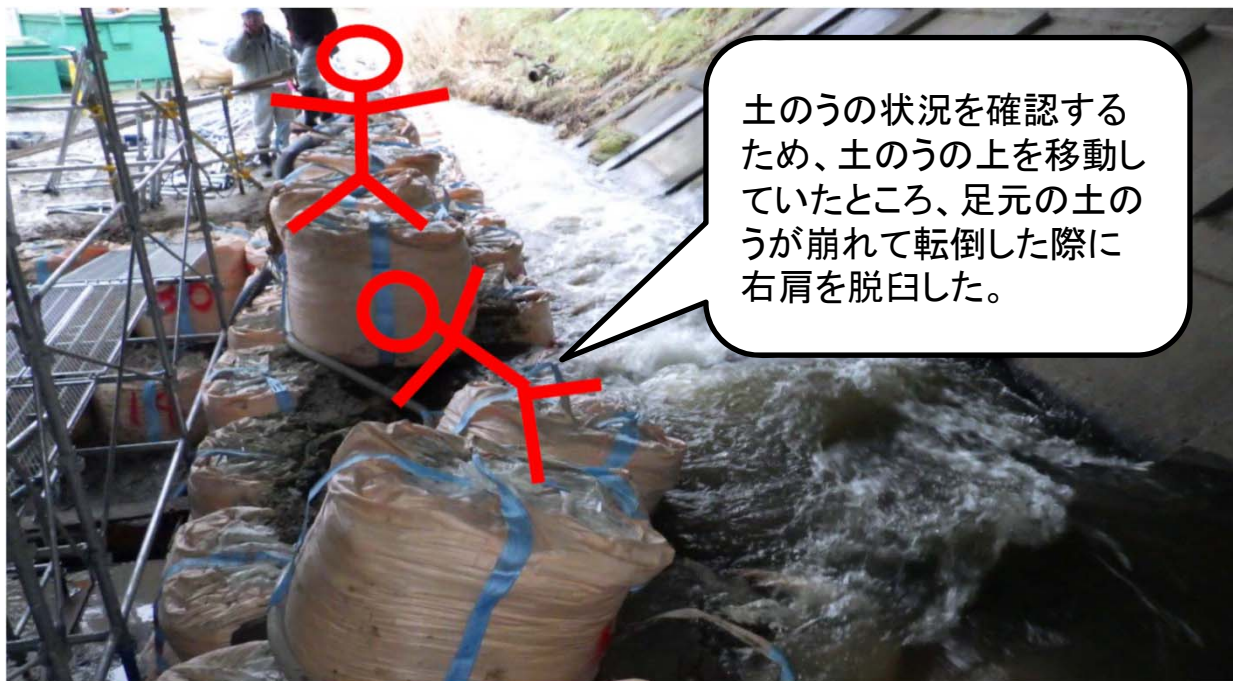
- 足場組立作業を監視中に、近接する河川の水位が上昇してきたため、河川締切りに使用していた土のうの状況を確認するため、土のうの上を移動中に土のうが崩れて転倒。
- 幸い、右肩関節脱臼の軽傷で済んだが、**河川に転落すれば、大事故となった可能性有。**
- 特に冬期間は、**積雪や凍結により転倒しやすい状況が増える**ため、現場内を徒歩で移動する場合にも普段以上に注意を！

- 不安定な土のうの上を歩いた。
→ **足元が不安定な場所の移動は絶対に避ける。**
- 少しだけなら大丈夫と油断しない。
→ **ちょっとした不安全行動や省略行動が事故やケガにつながります。**

例年、冬期期間に転倒事故が増加します。普段使用している現場通路や現場休憩所付近も転倒の危険性がないか確認し、必要に応じて**凍結防止剤の使用**なども検討願います。

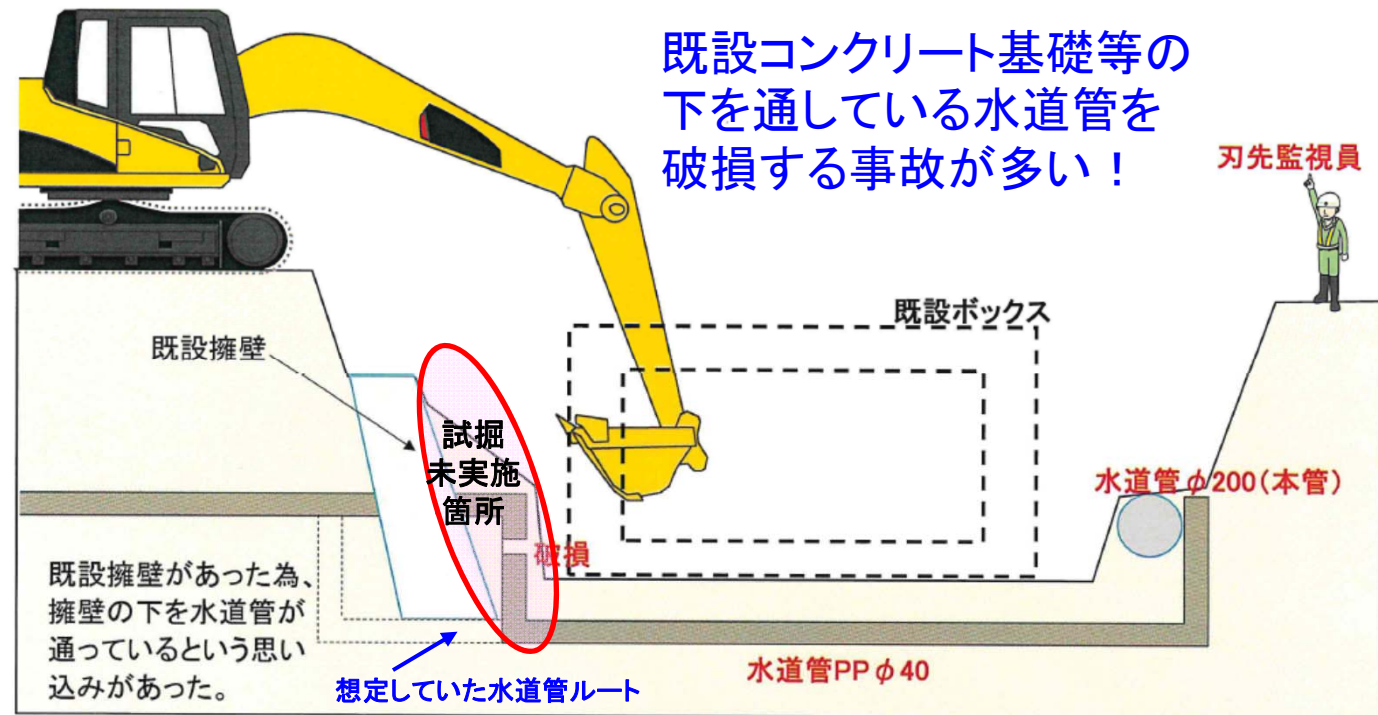
既設水路 (BOXカルバート) 取り壊しで発生したコンクリート殻をバックホウ (0.7m³) で集積作業中、掘削地山に埋まっていた**水道管 (φ40mm)** を誤ってバケットで引っ掛け破損。

- 原因 既設ボックス取り壊し時に水道管が出てこなかったため、水道管は**既設擁壁の下を通っていると思い込み既設擁壁付近の水道管位置確認 (試掘) を怠った**
- 対策 埋設物は、**確実に位置確認 (試掘) を!** (⇒埋設物所有者の立会を受ける)

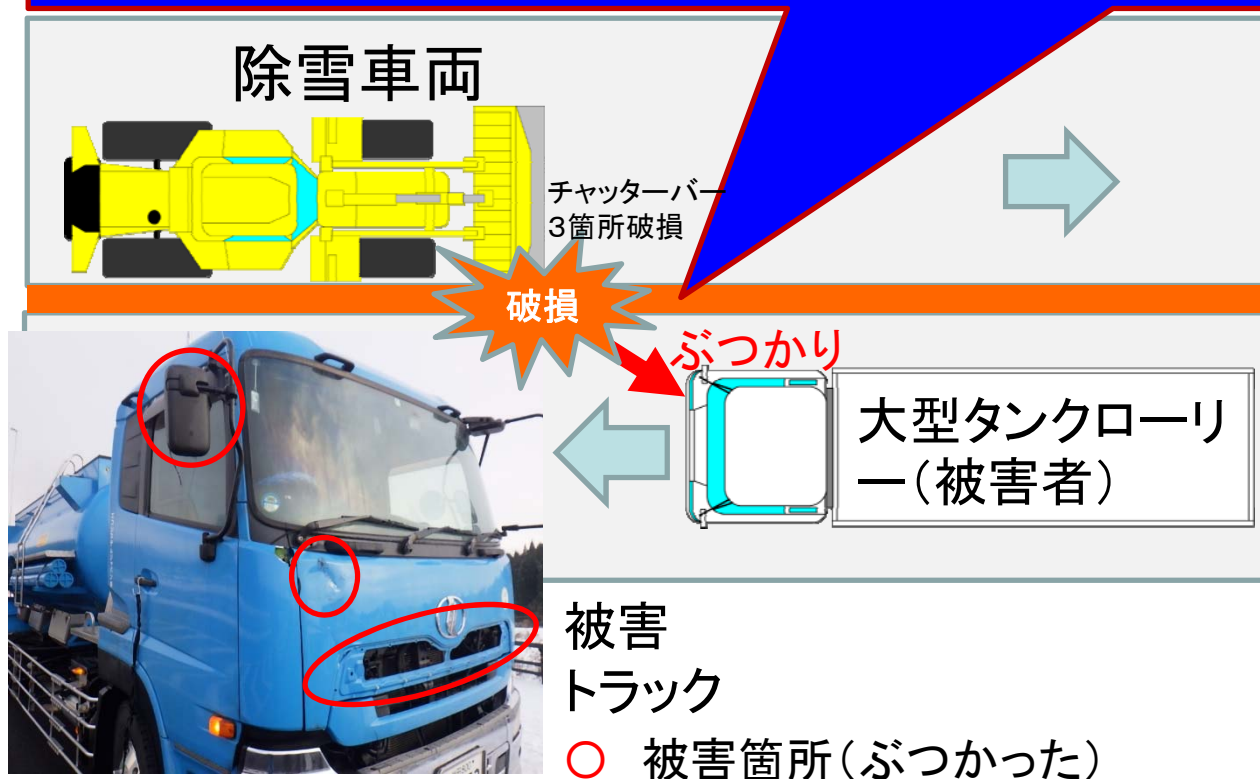
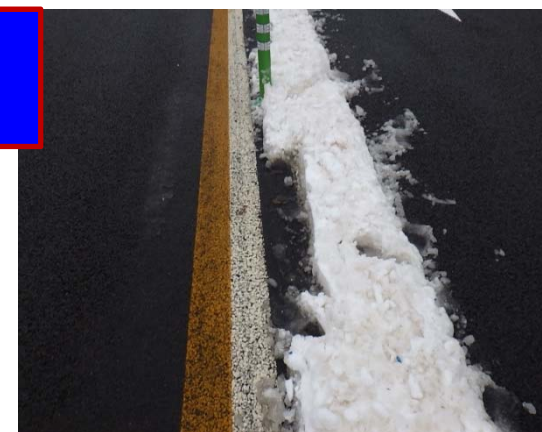
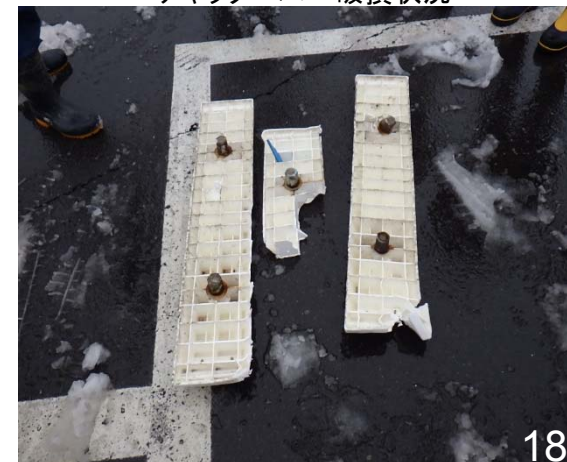
チャッターバー破損状況

除雪車両が中央に寄りすぎて除雪したため、チャッターバーを破損させて、飛散したものが対向車(トラック)にぶつかった。

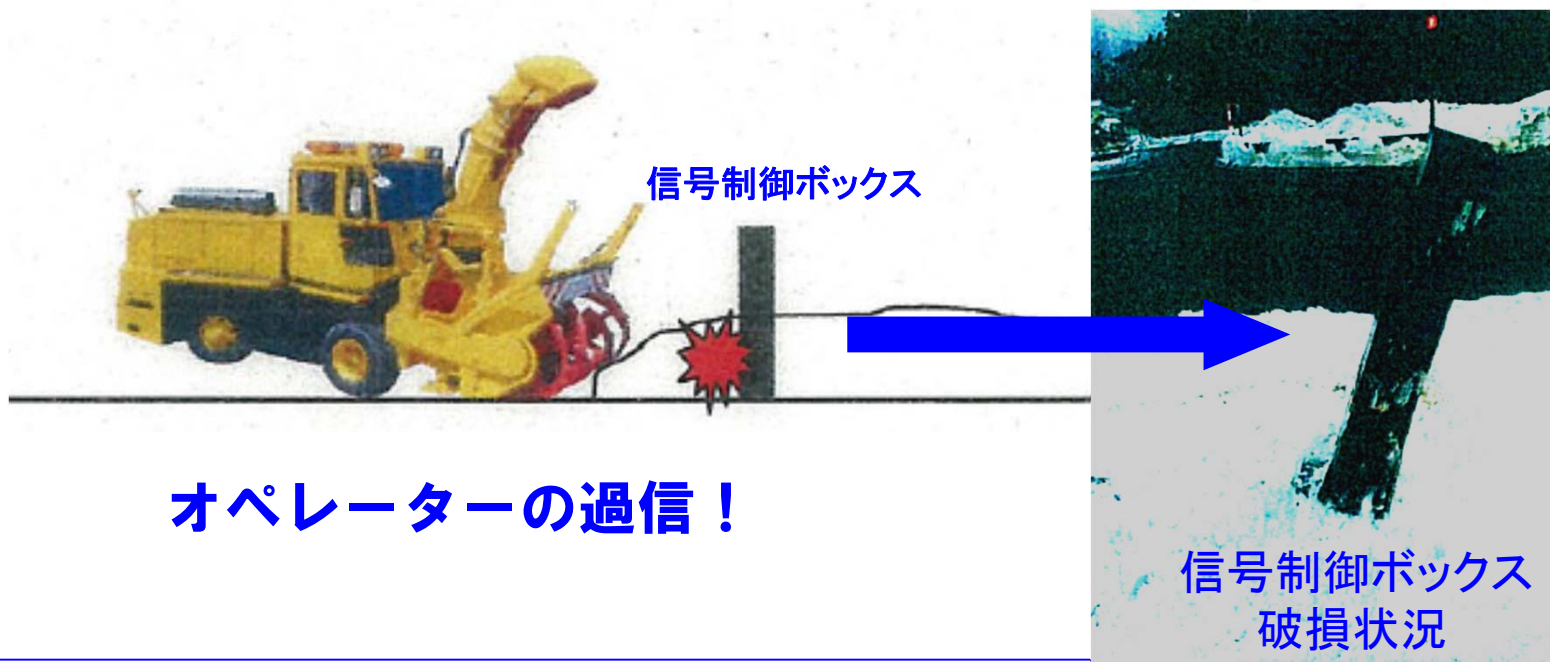
- 原因 ①信号機制御ボックスのぎりぎりまで除雪しようとした。
※経験豊富なオペレーターであったため、油断した(過信)。
- ②投雪用シュートの向きが信号制御ボックス側(左側)であったため、死角となった。
- 対策 ①構造物や障害物付近には、目印となるポールを立てて、ぎりぎりまで近寄らない。
- ②構造物や障害物により死角が発生する場合には、補助作業員を配置する。

国道脇の歩道を搭乗式除雪車で除雪していたところ、誤って信号機のコントロール制御ボックスに接触し、制御盤を破損させた。

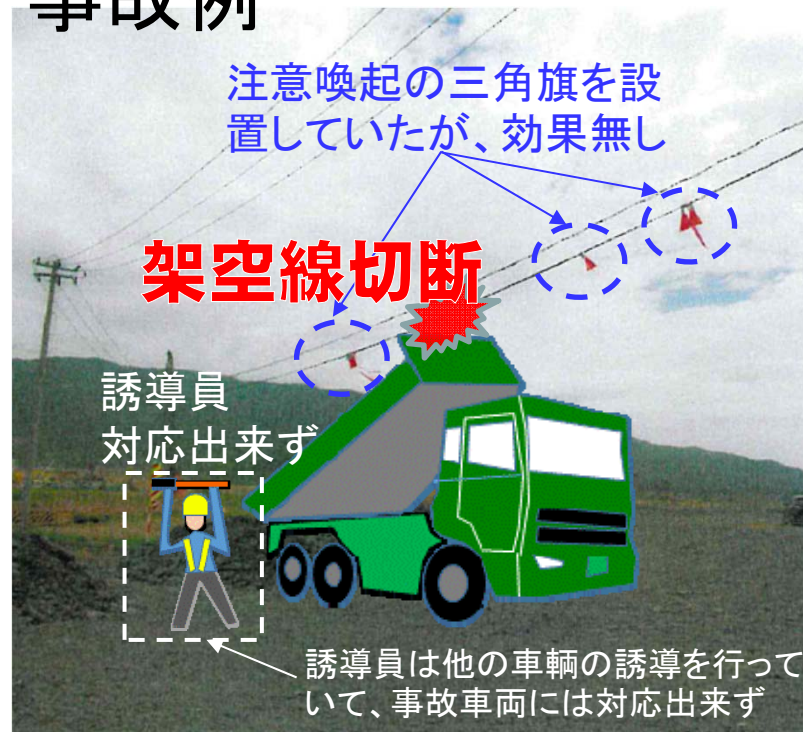
事故例

- ✓ 職長らは誘導員へ適切な指示を与えていなかった→DT搬入調整などの適切な誘導を行えず！
- ✓ DT複数台を同時に受け入れられる現場体制になっていなかった →計画と現場が乖離！
- ✓ 「架空線損傷防止対策」が適切に講じられていなかった →対策不徹底
- ✓ 注意喚起の三角旗は効果無し
(→三角旗はアリバイ工作となっている)
- ✓ 現場管理は下請任せ(→元請けは現場状況を適切に管理できていなかった)

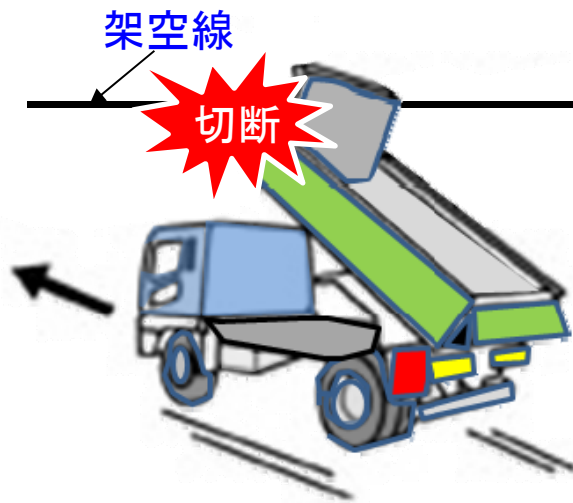
- 荷台を上げたままのダンプトラック走行により、架空線切断の物損事故が発生。
- ダンプトラックの荷台昇降は、合図者による昇降確認や、もし荷台を上げて走行した場合には警告音が鳴るなど、対策や確認は必須(手順書に適切に加える)。
- 各現場で、ダンプトラックの荷台上げ走行を防止するため、手順内容の確認、手順の遵守チェック(抜き打ち点検等)などを行い、架空線の切断防止をお願いします。

事項	内容
対策	<ul style="list-style-type: none">● <u>荷台が降下していることを、確認してから発進</u> (合図者からの指示をきちんと確認してから発進)● <u>合図者は、指差呼称などにより確認してから、運転手へ指示。</u>● 警報音・ランプなどの<u>警告装置をダンプトラックに設置。</u>● <u>簡易ゲートを設置し、荷台上昇状態を事前に把握。</u>
留意点	<ul style="list-style-type: none">● 建設系車両による作業を行なうときは、十分な監視体制を。● <u>積込場、荷降ろし場で積み降ろしする際、現場が込み合っていると早く発進しようとする傾向があり、現場全体での管理体制が重要。</u>● 毎日同じ作業をしていると<u>マンネリ化して危険意識が薄れる。</u>朝礼時やKY活動での事故防止の啓発活動や、休憩時の気分転換など工夫が必要。● <u>スマホや携帯電話をかけたの運転は厳禁。</u>

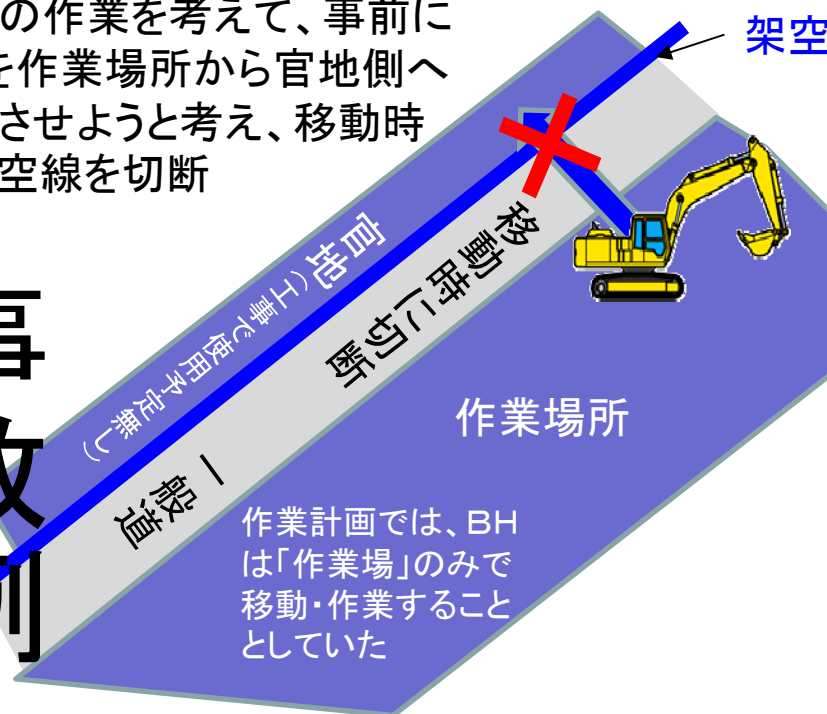
事故例

明日の作業を考えて、事前にBHを作業場所から官地側へ移動させようと考え、移動時に架空線を切断

・誘導員の未配置
・ルール無視、対策不足

- その場の判断で、指定オペレーター以外の者がバックホウを移動させた。
- 誘導員を配置せずに、架空線対策が不十分の状態で移動させた。
- 予定外作業を行う場合のルールが守られていなかった。

- 予定外作業が生じた場合は、その場の作業員のみで判断せずに、必ず元請に報告・承認を得る。
- 重機を移動させる場合においても、必ず、指定オペレーターが重機を操作する。
- 架空線下を重機が移動する際には、注意喚起標識を設置と誘導員を配置を徹底する。
