平成30年度事故発生事例と再発防止

東北地方整備局企画部技術管理課

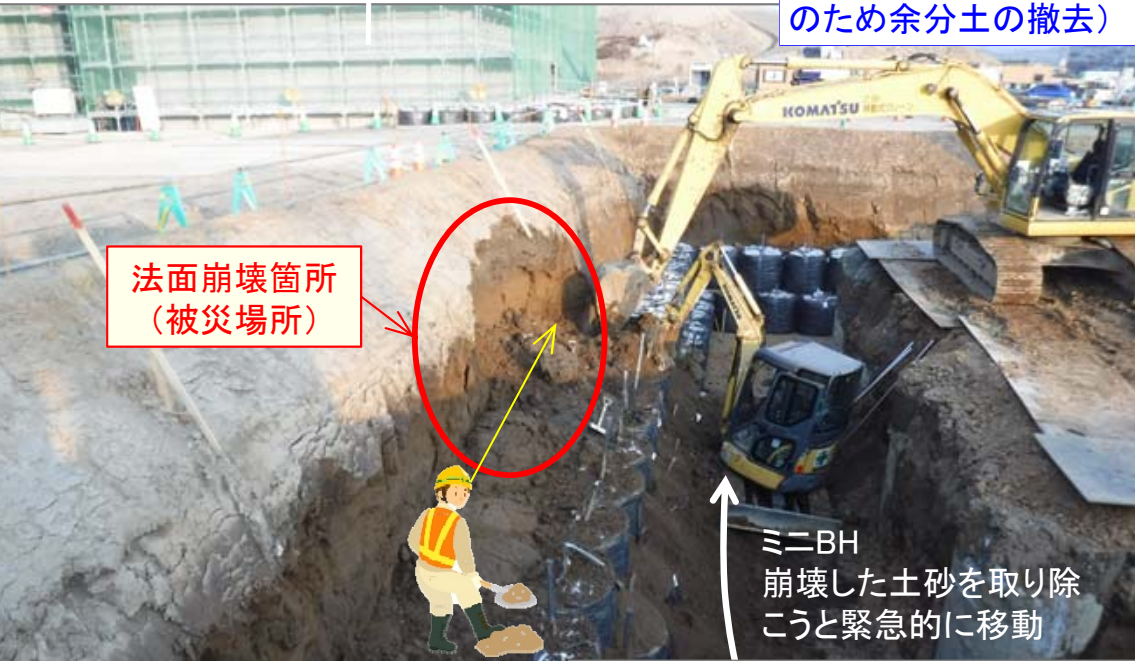
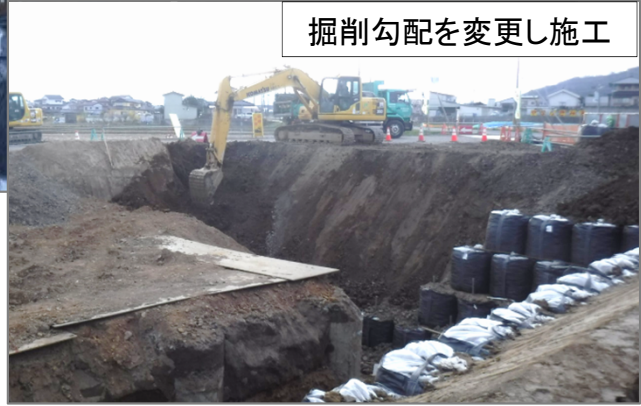
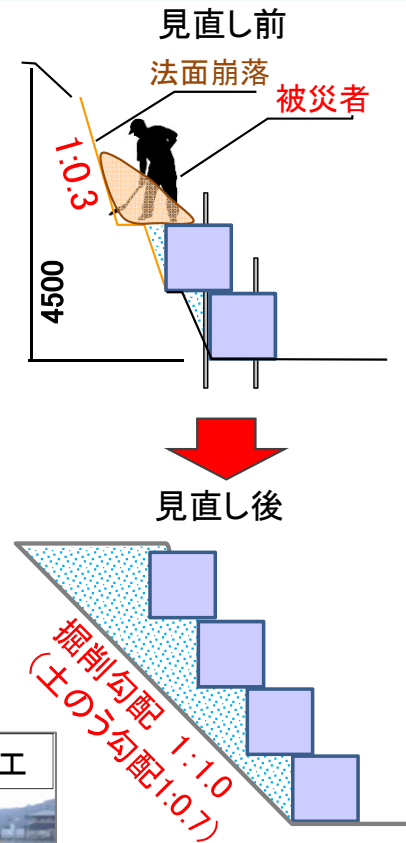
事故状況概要図

発生年月日	発生時刻	被災者	被災状況
H30.03.27(火)	16時20分	作業員 1名 66歳	出血性ショック、不安定型骨盤骨折、右内腸骨動脈損傷 全治約6ヶ月
事故発生概要	橋台の床堀に伴い、3段目の大型土のうを設置するため、設置済みの2段目の土のう上部の法面をバックホウにて掘削し、バックホウと離隔を保ちながら、2段目の土のう上に落ちた土砂を人力で片付け作業を行っていたところ、法面が崩壊し、土砂の下敷きになり腰まで埋まった。

被災者
0.7BHと離隔を取り、移動しながら土のう上の均し作業

- 当初、掘削勾配1:0.7で行う計画であったが、**作業ヤード確保と作業日数短縮を図る**ため、1次掘削を1:0.5、2次掘削を1:0.3として変更することとしたが、**作業計画書未作成**のまま口頭だけで作業指示を行った。

- ◆作業性、安全性、経済性の中で**安全性を最優先とした施工計画を立案**する。
- ◆長期**安定勾配が取れる法面勾配により施工**する。(地山状況により、1割、9分の法面勾配を設定する)
- ◆作業計画書、作業**手順書を作業員へ周知徹底**する。
- ◆安全専任者を配置し、安全点検を実施する。

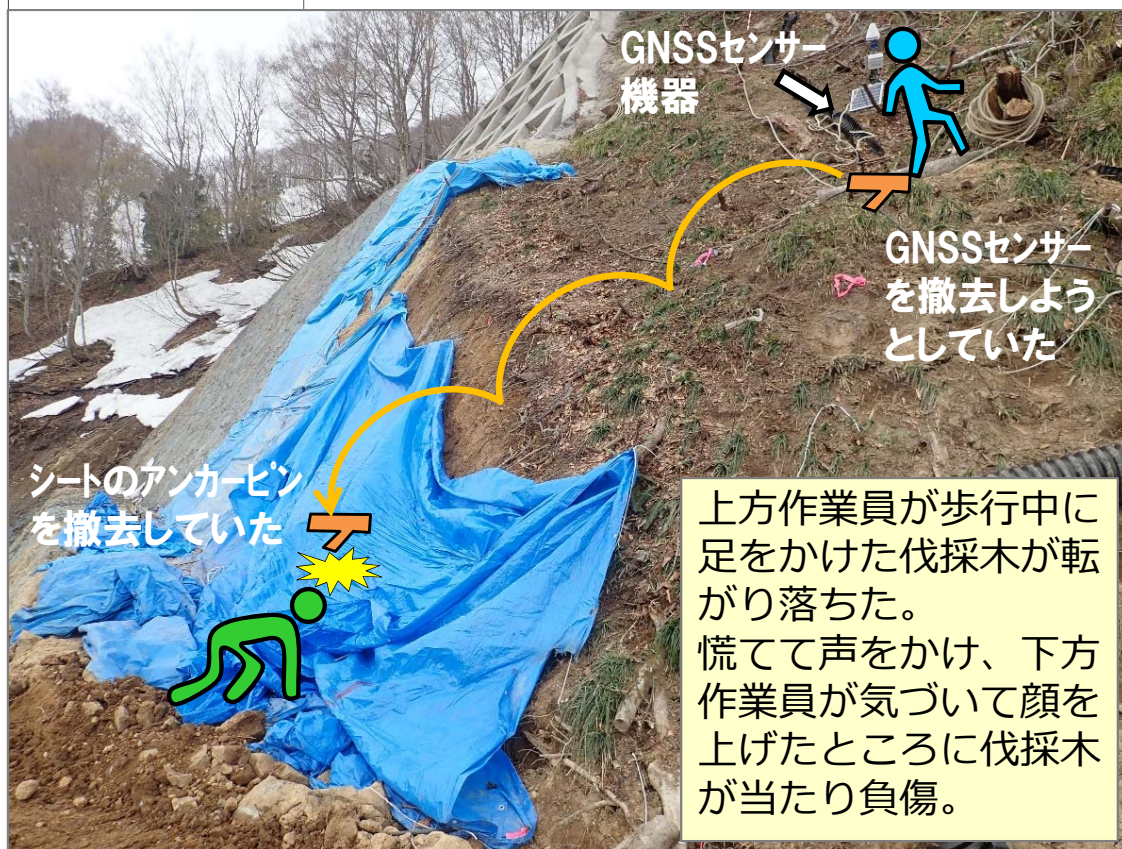
事故状況概要図

発生年月日	発生時刻	被災者	被災状況
H30.4.23(火)	15時00分	土木作業員：1名 63歳	顔面骨骨折 完治まで約3ヶ月半
事故発生概要	法面養生シート撤去作業を2人で行っていたが、作業員の1人がGNSSセンサー機器を撤去するため上方を歩行中、径15cm、長さ40cm程度の伐採木に足をかけた際、伐採木が下方に転がり落ち、下方の作業員の顔にあたり負傷した。

- 養生シート撤去時の上下作業禁止、GNSS機器撤去時の単独作業禁止を周知していたが、**両作業の具体的な作業手順が作成されていなかった**ことで、同時かつ上下作業が行われた。

- ◆職員及び作業員による**声かけ運動**を実施
- ◆GNSS**機器類の配置計画検討**、法肩や通行箇所の木片転石撤去
- ◆**十分な事前調査**を実施し、作業計画を策定
- ◆今回の事故やこれまでの事故事例を、社内メールを利用し社内職員、現場作業員にも周知、教育を実施

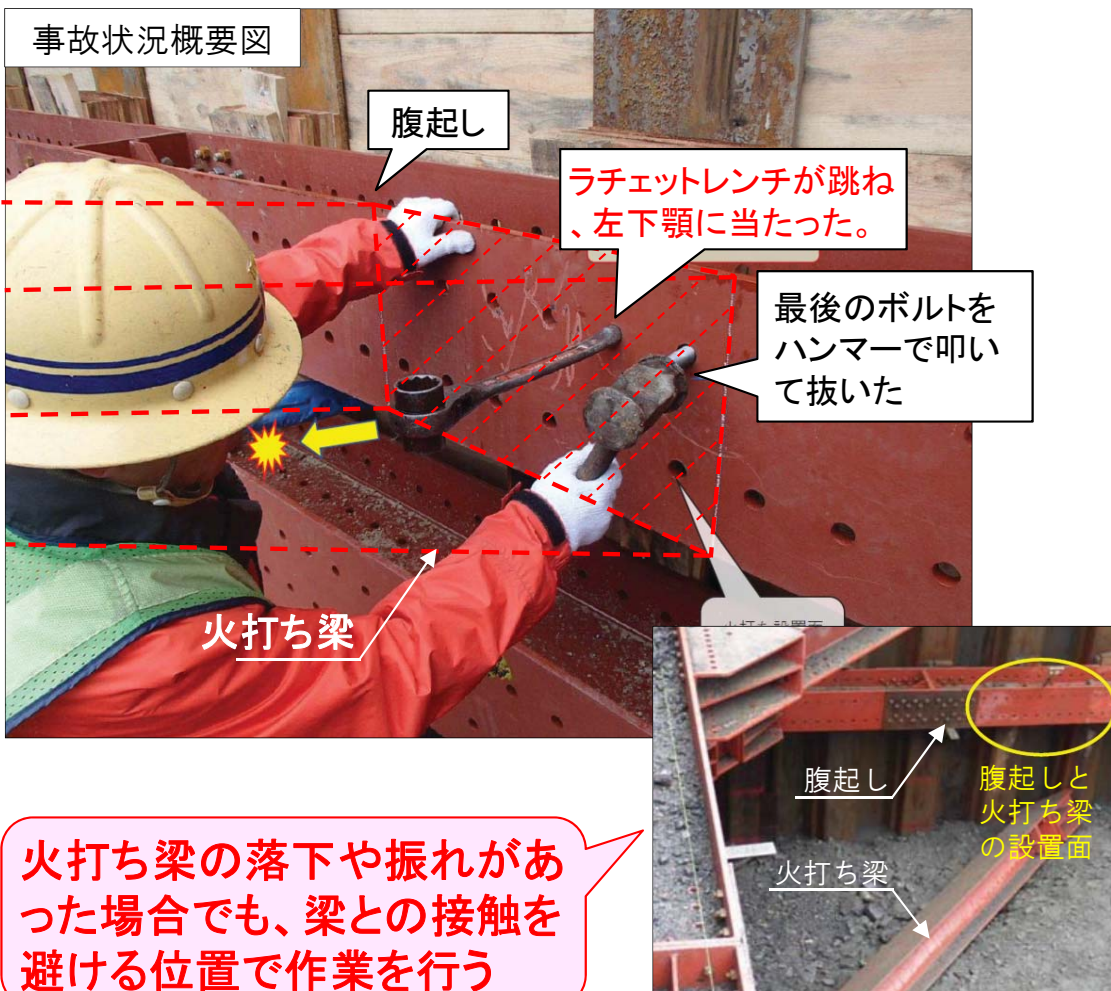
発生日月日	発生時刻	被災者	被災状況
H30.06.01(金) 【6/14(木)報告】	10時00分	作業員 1名 43歳	左側下顎骨骨体部骨折、左側下顎骨舌側骨折 全治約3ヶ月
事故発生概要	橋脚の山留支保工（火打ち梁）撤去作業中に、最後のボルトを外した際に、腹起しと火打ち梁のズレ止め用に仮に差し込んでいたラチェットレンチが跳ねて左顎に当たり負傷した。 また当初、軽傷と診断され報告不要と判断し、再受診し重傷であったが約2週間の報告遅れも発生。

- 作業手順書に山留支保工解体時の詳細な手順が記載されておらず、**口頭のみで作業手順を指示**していた。
- 火打ち梁撤去作業において、クレーンで仮吊りしながらの撤去作業にもかかわらず、**鋼材の荷振れに対する安全管理が不十分な状態**で単独作業を行わせた。
- 火打ち梁の荷振れに対し、ラチェットレンチの**飛び跳ね対策を行わずにズレ止め用工具として使用**した。

- ◆作業箇所付近に『油断するな！ラチェット飛び跳ね注意！』等の**看板を設置して見える化**し、作業員への注意喚起を図る。
- ◆職長は**部材の状況を確認して、危険のポイントを作業員に周知**してから作業を開始する。
- ◆ラチェットレンチは**奥まで差し込む**。
- ◆ボルト・ナット取り外し順序の詳細を作業手順書に記載し、関係者全員に周知する。また、作業時には**作業員への聞き取りを行う等、PDCAサイクルにより手順妥当性の確認と改訂を継続的に行う**。

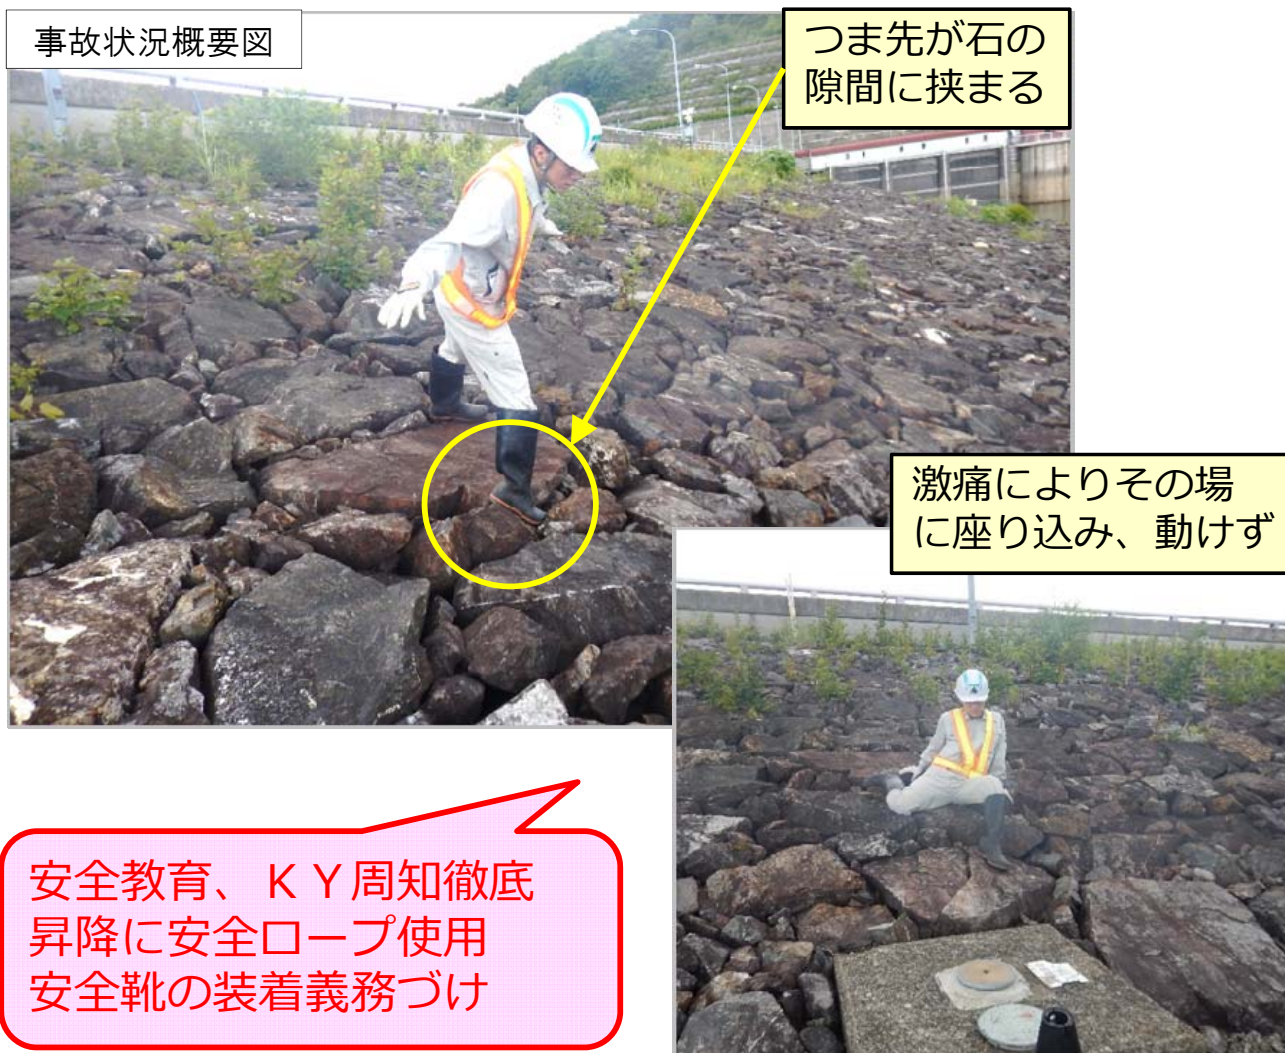
事故状況概要図

発生日月	発生時刻	被災者	被災状況
H30.6.11(月)	11時30分	調査員 1名 23歳	右足親指の第1関節の骨にヒビ、全治約2ヶ月
事故発生概要	ロックフィルダムの外部変形調査において、観測作業を終え、次の測線に移動のため斜面を登ったところで、台座の防護蓋と三角コーンの戻し忘れに気づき、斜面を下っていた途中で濡れたロック面で足が滑り、その際に右足のつま先が石の間に挟まり、右足親指を負傷した。

- **経験年数がない職員**に対し、作業手順及び作業内容の教育不足、危険箇所への注意喚起が不足していた。
- 作業場所がロックフィル上であるにもかかわらず、**安全靴を使用せずに作業**を行わせた。

- ◆ 現場作業前にKY活動、さらにはRKY、**体感KYを実施**し、安全管理の周知徹底。
- ◆ 現場での**経験者による詳細な説明**。
- ◆ 作業員は説明者に対して確認をすることで、説明者は作業員の理解度を判断し、再度安全周知を行う。
- ◆ 安全ロープの設置、**昇降には安全ロープを使用**。
- ◆ **安全靴の装着の義務づけ**

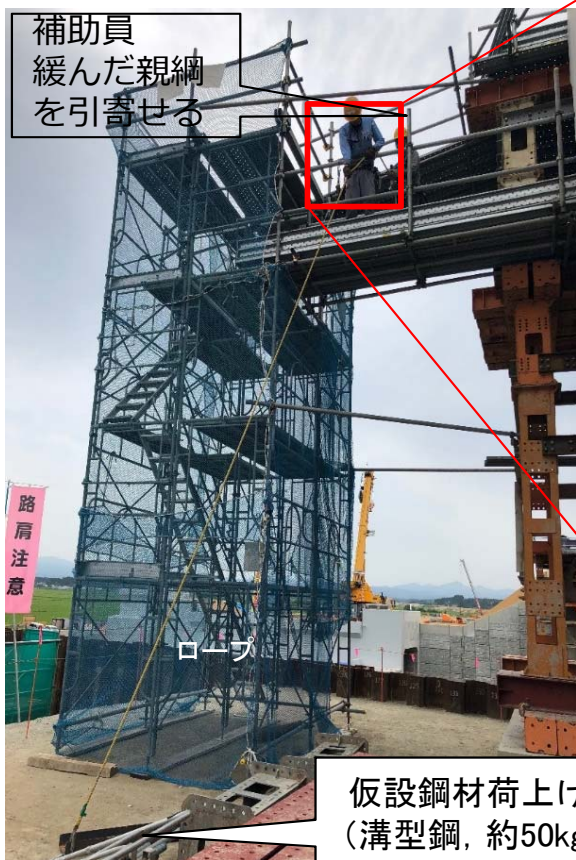
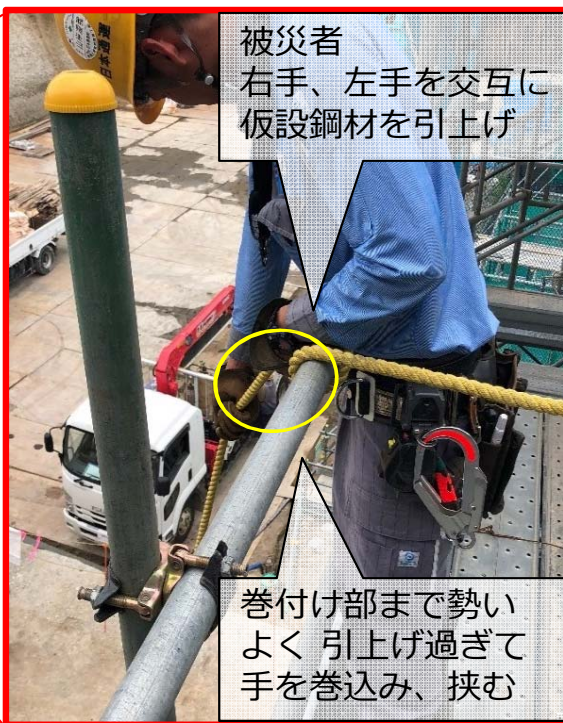
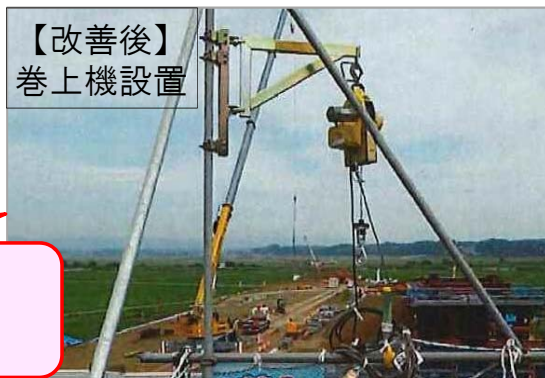
事故状況概要図

発生日月	発生時刻	被災者	被災状況
H30.6.26(火)	11時45分	橋梁特殊工 1名 44歳	左4指末節骨開放骨折 全治約1ヶ月
事故発生概要	昇降設備（足場）上に仮設鋼材（重量約50kg）を上げるため、単管パイプにロープを一重巻きにして引き上げていた際に、単管パイプとロープの巻き付け部に指を挟み負傷した。

- 仮設鋼材の作業指示を行った時点で、**作業手順がないこと**や吊り上げ**設備がないことを認識していたにもかかわらず作業指示**を行った。
- **単管パイプにロープを巻き、人力で**仮設鋼材の引き上げ作業を行わせた。
- 重量物にも関わらず**巻き上げ機を使用せず**に仮設鋼材の引き上げ作業を行わせた。

- ◆ 作業員全員に対し**作業手順書を用いた作業内容及び作業方法を細部まで把握**させる。
- ◆ 荷揚げする物の重量を作業員に指示をし、**現場に資機材、機械設備等の用途外使用は行わせない。**
- ◆ **荷揚げ場所を設け、巻き上げ機(電気ホイスト)を設置し作業**を行う。
- ◆ 毎日の打合せは、2次下請の職長も参加させ、細密な打合せを行い、**具体的な作業手順書を細かく記載**し、事前打合せ時及び朝礼時に**元請が作業員全員に周知**する。

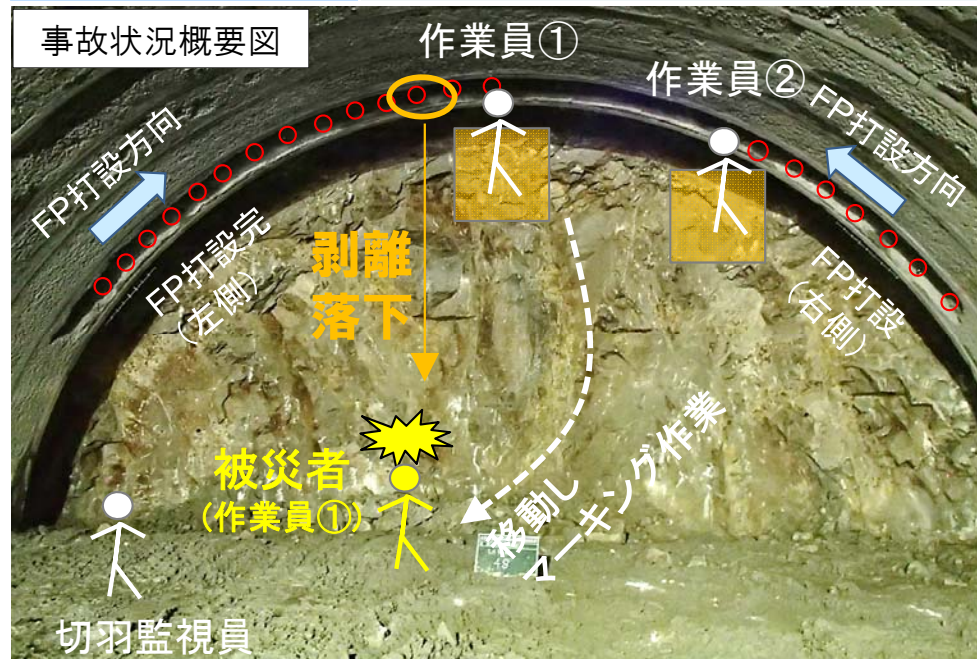
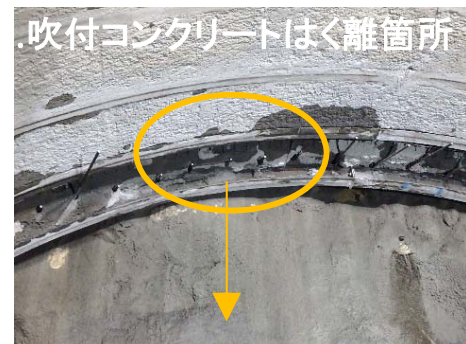
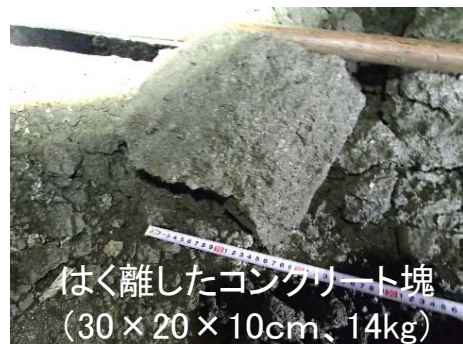
発生日月日	発生時刻	被災者	被災状況
H30.6.28(木)	19時02分	トンネル特殊工（建設機械オペ）1名 47歳	頸椎損傷、硬膜下血腫
事故発生概要	トンネル補助工法としてフォアポーリング（以下FP）先受け削孔作業中に、担当した左側のFP削孔を終えた作業員①が、作業主任者の指示の無いまま、ドリルジャンボを降りて発破孔のマーキング作業に着手した。その際、吹付コンクリートの一部が剥離落下、頭部および肩に直撃し、被災した。

- フォアポーリング（FP）打設時に次の作業（発破作業マーキング）を行った。
- FP削孔後の吹付コンクリートの状況の確認が不十分だった。
- 慣れによる油断や軽視があった。
- FP作業の手順書に、打設開始から終了まで立入禁止とする内容の記載が不足していた。
- 作業員が作業主任者の指示していない作業を行った。
- 坑内作業員に対して、切羽からの落石・落下物の危険性に対する注意喚起が不足していた。

- ◆ 切羽コンクリート吹付け作業後の作業手順書を見直し、再周知すると共に、作業員一人一人の安全意識高揚を図る。
- ◆ 予定外作業や突発的な対応等は、作業の一旦中止・変更内容の調整・承認・周知を行ってから作業開始することを、再度教育にて周知する。
- ◆ 店社による管理体制の再点検および協力会社店社による緊急パトロール、再教育の実施。併せて、支社の安全専任者によるパトロールを毎月1回追加して実施
- ◆ 会社全体への水平展開として、各現場へ類似災害の再発防止を図ると共に、全社員が適宜災害速報を確認、共有し再発防止を図る。

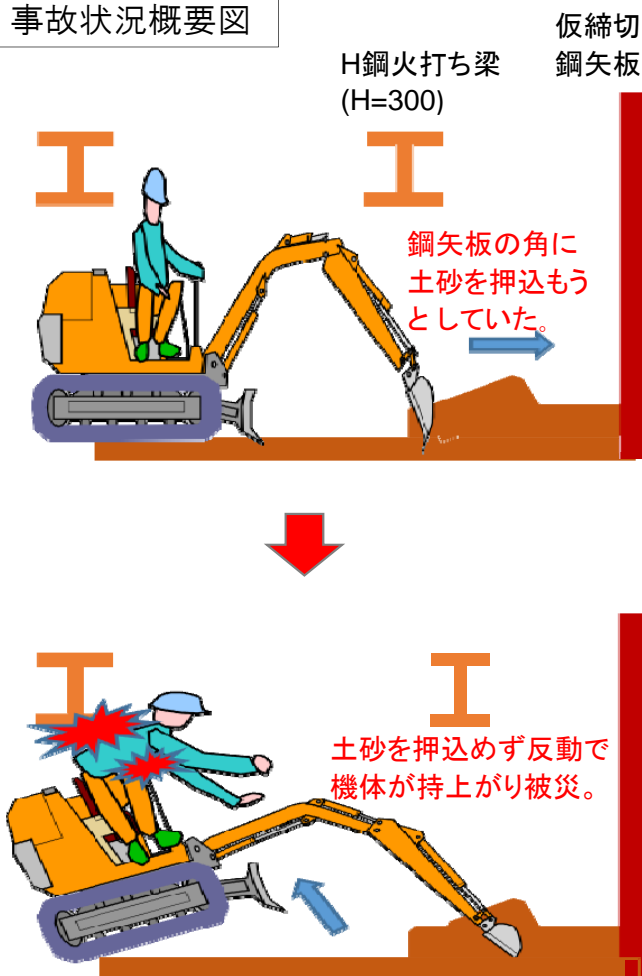
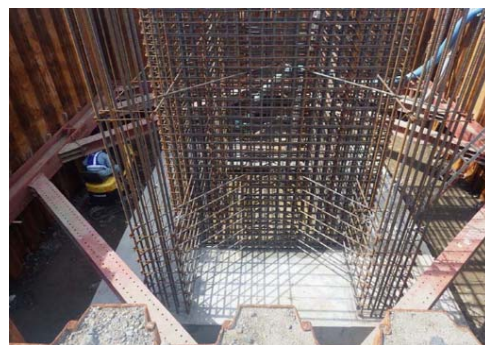
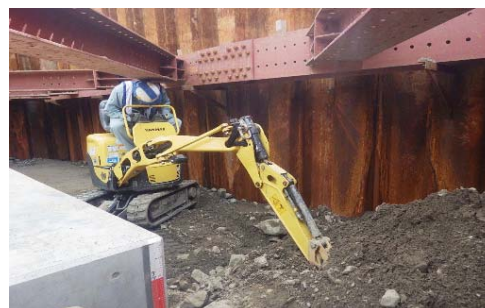
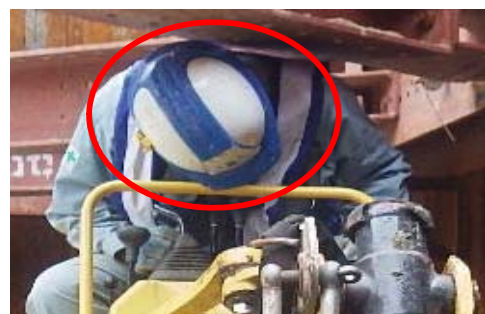
事故状況概要図

発生年月日	発生時刻	被災者	被災状況
H30.08.18(土)	11時00分	土工(オペレーター)1名 43歳	多発性肋骨骨折、胸骨骨折、右肩甲骨骨折、肺挫傷、両側血気胸 全治約3ヶ月
事故発生概要	人道橋の橋台工仮締切内に投入した埋戻し土砂をバックホウ（以下BH）で敷均し中に、土砂を前方に押し込んだ反動でBHの機体が持ち上がり、火打ち梁（H鋼300）とBHの走行バ-の間に胸部が挟まれ負傷。

- 人力作業による敷均しを少しでも最小限にしたいため、**BHによる敷均し作業を続けた。**
- 投下された土砂をバケットで**前方への押し出しによる敷均しを行った。**
- 作業が容易に出来るスペース又は火打ち梁（上空）までの**クリアランスが確保されていなかった。**
- 重機の稼動可能範囲を極力確保するため、**保安設備の無い機械を選定した。**
- **狭隘部又は火打ち梁がある状態**での埋戻し作業に関する詳細な**作業計画の検討が不足**していた。

- ◆ BHでの敷均しは施工限界高に留意し5層目までとし、敷均しは4層目仕上り高を作業基面として作業する。
- ◆ BHは**ハットガード付きを使用。**（地上高H=2.1m）
- ◆ 頭上にある火打ち梁に接触した場合の保護として**H鋼養生カバー**を取付ける。
- ◆ 火打ち梁下端より**目印テープをぶら下げ**(H=0.3m)オペレーターに火打ち梁が近いことを知らせる。
- ◆ 5層目の**転圧が完了した段階で火打ち梁及び腹起しを撤去**するため仮締切構造計算に基づき仮締切の外側を1.4m以上掘削して主働土圧を低減させる。

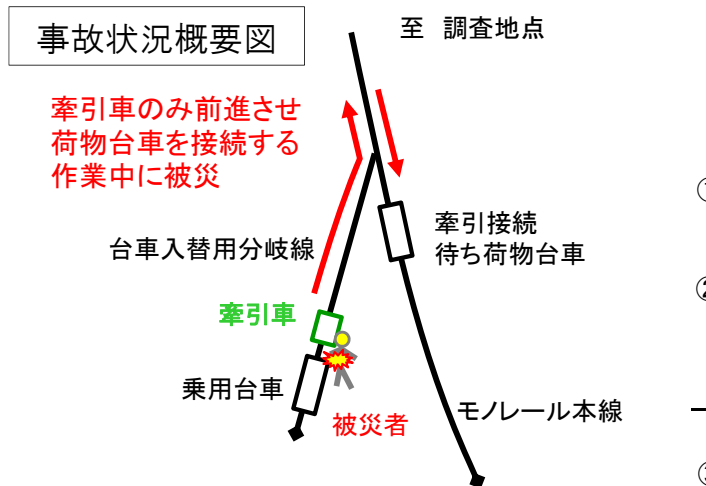
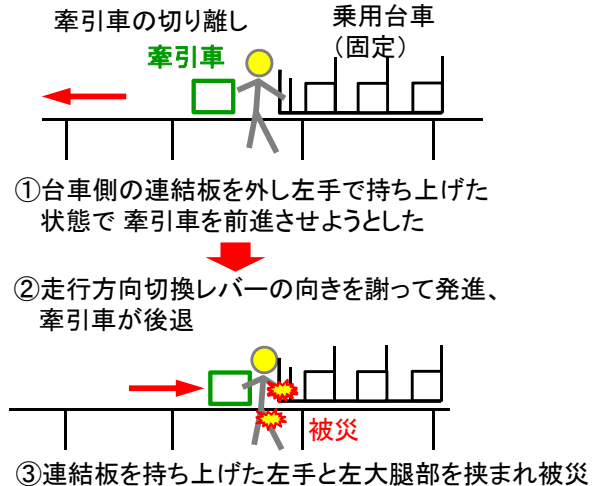
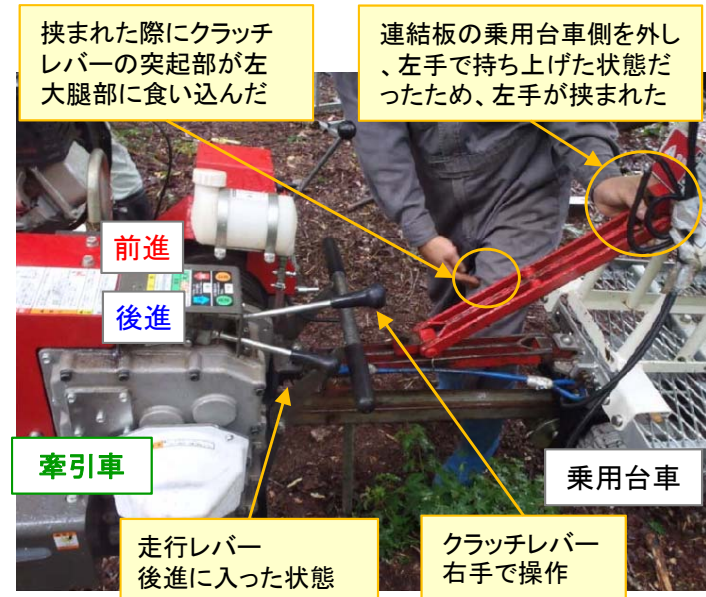
事故状況概要図

発生年月日	発生時刻	被災者	被災状況
H30.08.27(月)	16時40分	現場管理補助 1名 24歳(入社1年目)	左中指中節骨開放骨折,左大腿開放創 全治29日,休業3日
事故発生概要 仮設モノレールの始点部で台車を交換するため牽引車を前進させようとしたところ、走行レバーが後進のままとなっており、左手足が後進してきた牽引車と台車の間に挟まれた。

- 入社1年目の社員が、作業頻度の少ないモノレール台車の交換作業を1人で行い、指差確認の不徹底により、走行レバーを後進に入れて発進する誤操作が生じた。
- 使用頻度の高い走向レバー（前進・後進）と、頻度の少ない速度チェンジレバー（低速・高速）は、位置が近く、上下の関係にあり見誤りやすい。
- 作業頻度が少ない台車交換に関する現地指導や手順書の記載が不十分で、台車交換作業に関する被害者の危険意識が不十分であった。

- ◆ 「一人作業禁止」「指差確認」「合図徹底」の看板を現場事務所に掲示。毎日の朝礼・KY活動で上記を呼称し、安全意識を高める。
- ◆ 走向レバーを着色(赤:前進、青:後進)し誤認を防止する。
- ◆ モノレールの操作は特別教育の受講者が行う。
- ◆ 当該現場では、乗用専用のモノレール編成を設けて、台車交換の作業を極力無くす。
- ◆ 操作者の見えやすい場所・色彩で「指差確認」及び連結板の台車側に「切り離し禁止」の注意喚起表示を追加。

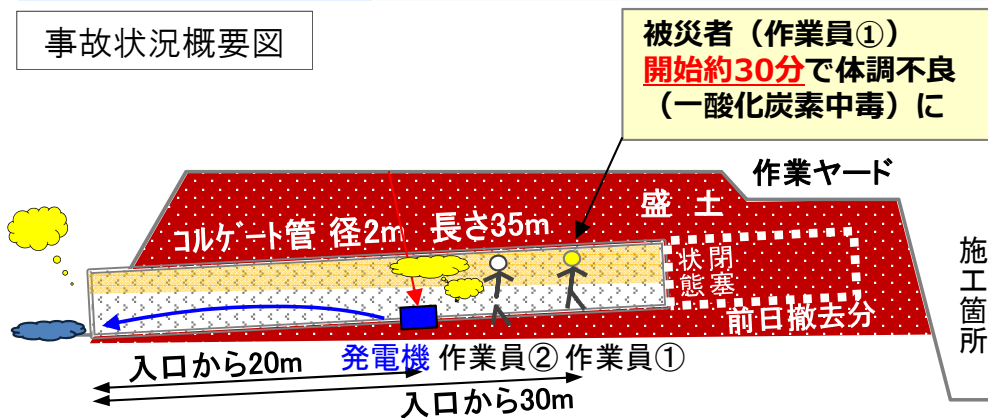
事故状況概要図

発生年月日	発生時刻	被災者	被災状況
H30.08.28(火)	10時50分	土工作业員 1名 64歳	一酸化炭素中毒（入院3日）休業3日
事故発生概要	作業員①が仮設コルゲート管（内径2m、延長35m）の撤去のため、ボルト・ナットの取り外し作業中に体調不良を訴え、救急車で搬送された。ボルト・ナットを取り外すためインパクトレンチを使用し、その電源として小型 発電機を管内部で稼動 していたことから 排出ガスによる一酸化炭素中毒 。

10:20頃 発電機稼動開始、
10:30頃（約10分後）作業員②
が換気を懸念し、発電機を入口
側に移動したが避けられず。

- 片側が閉塞状態のコルゲート管内で、小型発電機を稼動させて作業を行ったため、一酸化炭素中毒となった。
- 一酸化炭素中毒に対する認識が不十分であった。
- 元請けの下請けに対する指導が不十分であった。
- 作業手順が変更となっているのに作業手順書が変更されていなかった。今回は**当面不必要かつ危険な作業を先行して実施**。

- ◆管内で作業する時は、コルゲート管の**両側を開放した状態で行なう**。
- ◆管内で作業する時は、**発電機は、コルゲートの外側に配置**して行なう。
- ◆作業手順書を作成（変更）し、確認の上作業を行なう。なお、作業手順書は現場内に常備。
- ◆元請は、危険作業は無いか全体を巡視強化すると共に、下請け主任技術者は現場内に常駐し危険作業の監視を強化。
- ◆安全巡視員に、変更を含め作業手順書に基づく確認・指導を行なう。
- ◆全員の危険意識を向上させるよう指導・教育を行なう。
- ◆KY活動については、作業班毎に個別に行い危険予知を強化。

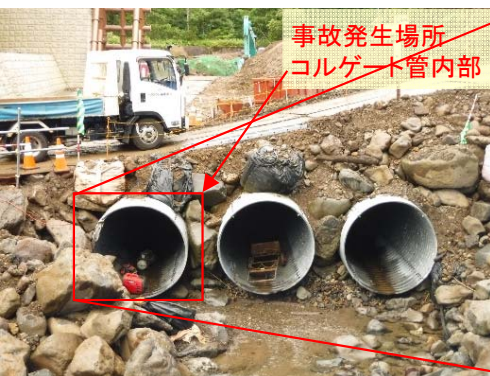
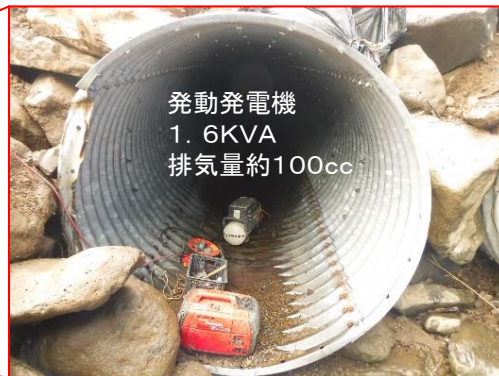
前日までは両側に開口部があ
ったが一部撤去し、作業ヤード
確保で埋め戻したため、
作業時は片側閉塞状態に

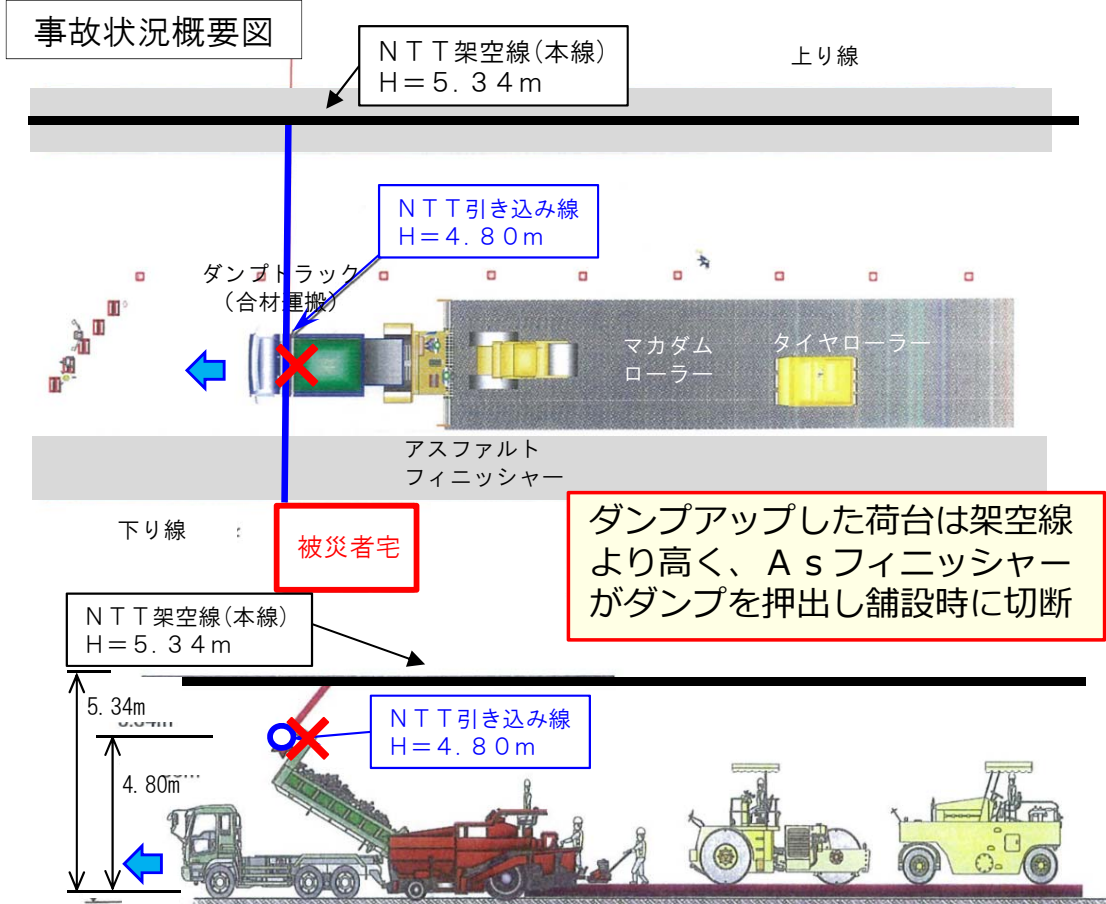
発生日月	発生時刻	被災物	被災状況
H30.6.19(火)	04時45分	N T T 線	架空線(N T T 引き込み線)切断 影響範囲：家屋 1 軒 復旧時間：8時間40分
事故発生概要	片側交互通行にて車道表層を舗設中、フィニッシャーにダンプトラックから合材を供給するため、ダンプアップしていたところ、フィニッシャーが前に動いたため、ダンプアップした状態のダンプトラックを前に押しだし、国道を横断しているN T T 引き込み線に接触し切断した。

- 架空線直下作業であるにも関わらず、作業指示書及びKY活動において**架空線接触に関する注意**がない。
- 架空線とダンプトラックとの**離隔距離に対する指導を行っていなかった**。
- 誘導員は配置していたものの、架空線明示のための**のぼり旗や防護カバーを設置せずに作業を行った**。

- ◆ 架空線前後5mを**ダンプアップ、アーム旋回等作業禁止区域に設定し、作業安全指示書及び現地に明示**、誘導員を配置し監視を強化、全作業員に周知徹底する。
- ◆ **「のぼり旗」による架空線明示**を必ず行い、安全巡視のチェック項目とし、明示されているか確認する。
- ◆ 元請による「架空物等安全対策チェックシート」や安全巡視を活用し、**作業員間の口頭確認をチェック**する他、**注意喚起の声掛けを積極的に実施**する。
- ◆ ダンプ運転手に対しては、誘導員等が指示するほか、作業前に**合材プラントで現場の注意事項を周知**する。

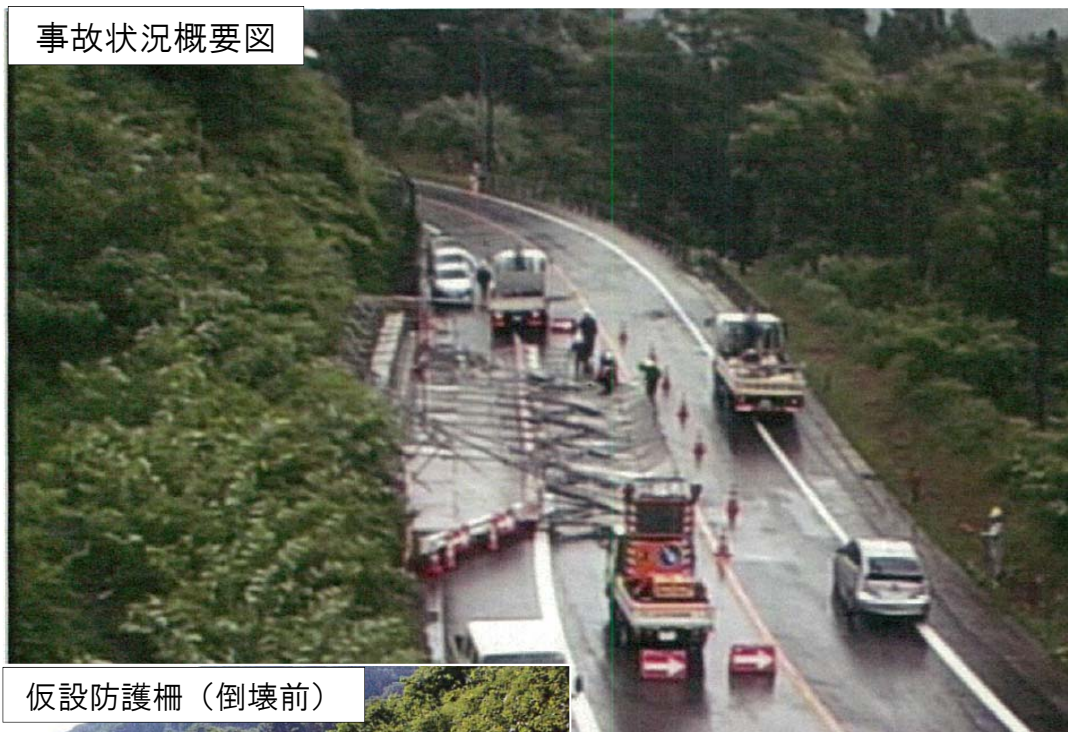
事故状況概要図

発生年月日	発生時刻	被災物	被災状況
H30.06.27(水)	14時42分	仮設防護柵、飛散防止ネット倒壊	片側交互通行規制 復旧時間40分
事故発生概要	せり出し防止柵工の仮設防護柵が突風により路上へ倒壊し、交通障害を発生させた。

- ◆ 仮設構造物の構造計算を行わず、安易に **H鋼基礎仮設ガードレールに飛散防止ネットを設置・兼用**した。
(仮設材の目的・用途外使用)
- **暴風警報 (6/27 4:30～16:34)** が出ていたにもかかわらず、仮設防護柵に対する **飛散防止ネットを取り外す指示を行っていなかった**。
- ◆ 当日のKYにおいて、資材等の飛散防止に注意するよう指示していたが、現場での **対策状況の確認を怠った**。
- ◆ **暴風警報** が出ていたにもかかわらず、飛散防止ネットを完全に外しておらず、**事故防止対策が不十分**。

- ◆ 仮設ガードレールと飛散防止対策は目的・用途にあったものを **別々に計画し、設置**する。
- ◆ 仮設専門業者と安全な構造となるよう良く検討する。
- ◆ **暴風警報** が発表された時は、**飛散防止ネットを全部取り外す**。
- ◆ 警報、注意報等、情報をAM8:00より **2時間毎確認し、現場の点検**を行い、的確な指示を行う。
- ◆ 会社内に仮設構造物の **構造確認を実施する体制を構築**し、現場の検討について照査し、指導を行う。

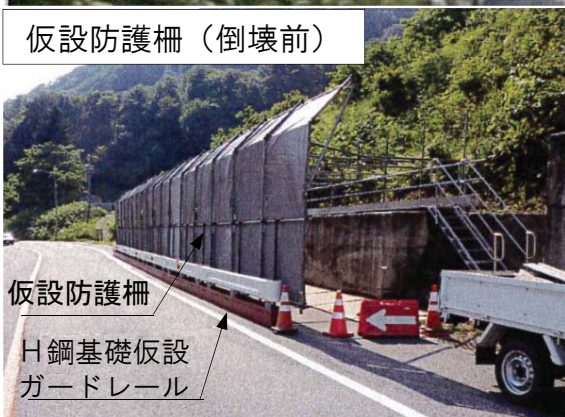
仮設防護柵（倒壊前）

仮設防護柵
H鋼基礎仮設
ガードレール

仮設防護柵と飛散防止は別々に計画・設置
警報時はネットを全て取り外す

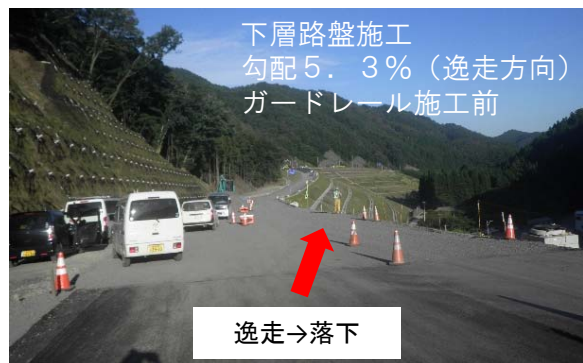
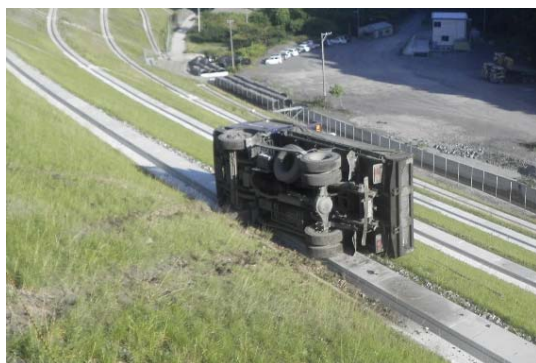
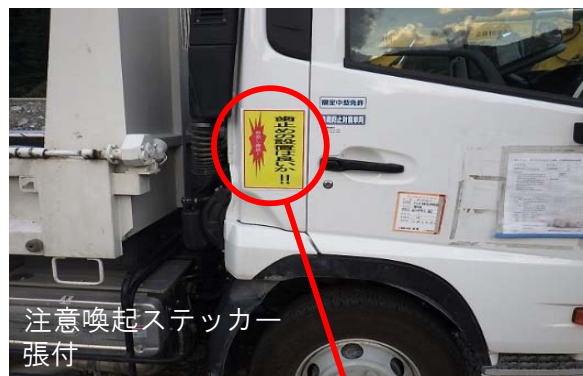
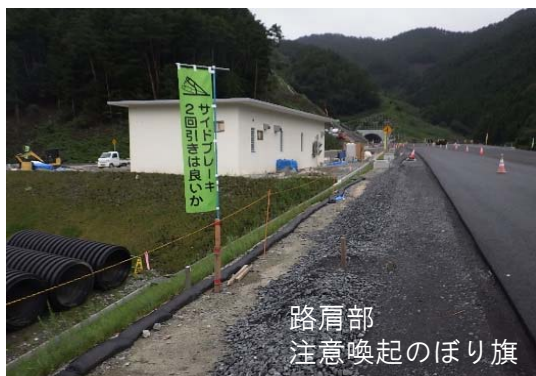
事故状況概要図

発生年月日	発生時刻	被災物	被災状況
H30.08.23(木)	16時00分	4t ダンプトラック1台 道路施設	右側側面、フロントガラス等損傷（耐用年数経過のため廃車） 法面及び植生工の損傷 約20m ²
事故発生概要		作業終了後現場から退場する前に荷物を積み替えようと、他車両横に車を停車し、降りて車両後方に移動し他作業員と会話をはじめたところ、4tダンプトラック（無人）が動き出し、路面から法面へ逸走、転落、最上段小段で横倒しになり停止した。 【参考：トラック運転手 65歳、入場3日】

- 運転席から離れるのは少しの時間だからと**輪止めの設置などを行わなかった**。
- サイドブレーキをかけたつもりだったがかかっていない、または効きが甘かった。
- 新規入場1週間以内、また高齢作業員に対する**指導、支援、サポートが不十分**であった。
- 傾斜地に駐車すると**逸走の恐れ**があることに対し**指導が薄かった**。
- サイドブレーキの作動状況について**元請けが確認していなかった**。

- ◆ 全車両の運転席に**注意喚起ステッカーの貼付**、注意喚起。
- ◆ キーの抜き忘れ防止のため、運転手と鍵を繋ぐ「伸びるキーチェーン」を着用。
- ◆ 路肩部に注意喚起ののぼり旗を設置。
- ◆ 縦断勾配のきつい傾斜区間は駐車禁止とし、**現地に看板で明示**のうえ、周知を徹底。
- ◆ 新規入場者および65歳以上の作業員のヘルメット用ステッカーの周知徹底。
- ◆ 工事用車両のサイドブレーキの再点検と点検方法の見直し。
