平成30年度事故発生事例と再発防止

国土交通省 東北地方整備局 企画部 技術管理課

平成30年度 東北地方整備局 事故防止対策資料

H30.12版

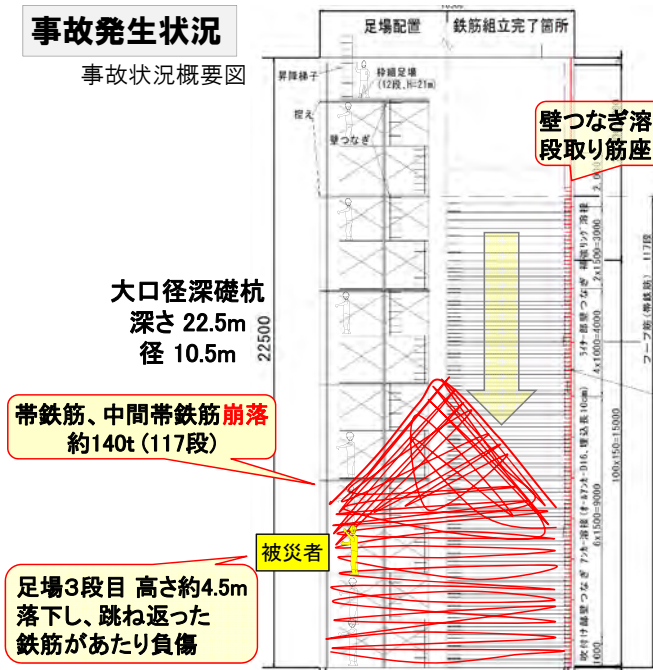
事故状況概要図

橋脚の大口径深礎杭の鉄筋組立において、主鉄筋（D51、長さ22m）の建て込み中に、主鉄筋が段取り鉄筋に接触、溶接が破断したことで、帯鉄筋・中間帯鉄筋が崩れ落ち、足場3段目上で作業中の鉄筋工にあたり負傷した。

- 道路橋示方書及び深礎基礎設計施工便覧に基づいた鉄筋(主鉄筋、帯筋)組立用鋼材の施工計画及び仮設計画をしていなかった。
- 主鉄筋を深礎上端(L=22.5m)まで一気に建て込もうとした。
- 組立用鋼材に鉄筋を用い、溶接で固定させ、水平アンカーについても溶接で実施した。
- ◆本来ならば・・・
 - ・施工期間短縮優先の施工方法でなく、示方書、設計施工便覧に基づいた施工計画、施工方法を立案し、安全性を確認照査した上で実施すべきであった。

- ◆道路橋示方書、深礎設計施工便覧に基づき応力照査を実施し、コンサルとのダブルチェックを行う。
- ◆主鉄筋の建て込みを2段に分け、帯鉄筋を主筋に結束し座屈防止を図る。主鉄筋の固定のためコンクリート打設（打設高7.5m）とする。
- ◆組立用鋼材の間隔は応力計算から配置して支持材で壁つなぎし、各連結部はボルトで固定。

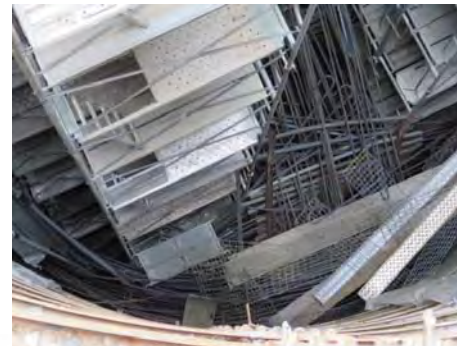
壁つなぎ段取り鉄筋溶接破断

1. 組立用鋼材(帯鉄筋用)の使用資材及び施工方法 **鉄筋 → 鋼材使用**
2. 組立用鋼材(中間帯筋用)の本数(箇所数) **8本 → 12本**
3. 壁つなぎ、組立用鋼材の接続固定方法 **溶接 → ボルト固定**
4. 主筋の組立(建込)回数(Co打設回数) **1回 → 2回**

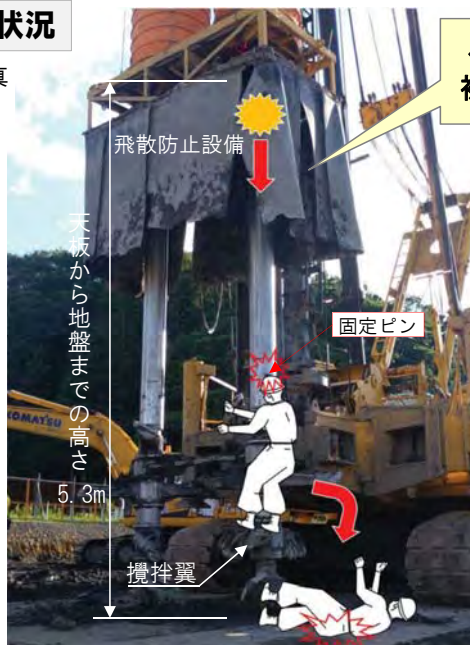
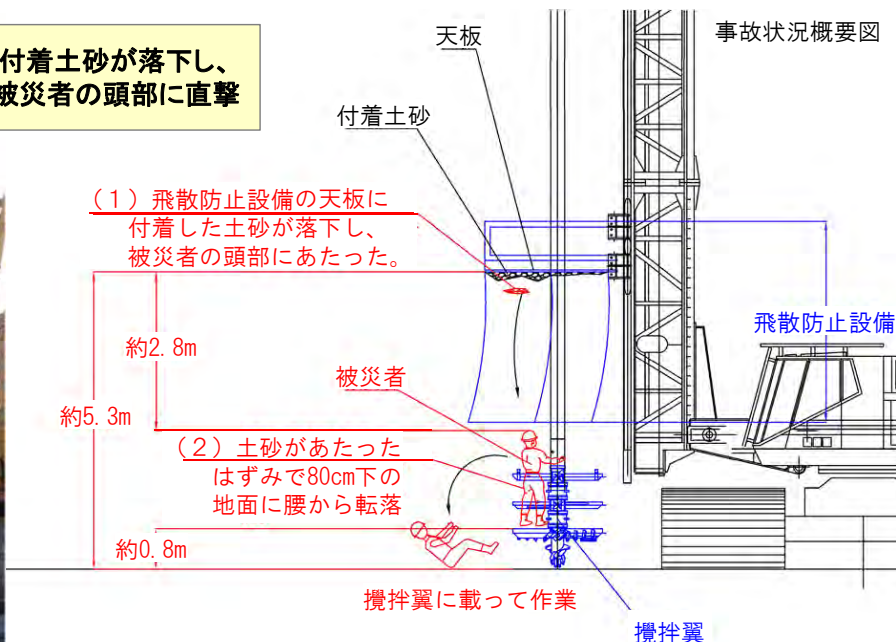
事故状況写真
(再現)

地盤改良工事において、攪拌翼に足をかけて2軸オーガー連結板の交換のためオーガーヘッド取り外し作業を行っていたところ、地盤改良機の土砂飛散防止設備天板下面に付着していた土砂が落下し、作業員の頭に当たり負傷した。

付着土砂が落下し、被災者の頭部に直撃

- 飛散防止設備の天板に土砂が付着している状況を確認しなかった。
- 付着した土砂が落下してくる危険性を認識していなかった。
- 交換作業に際し作業台を準備せず、攪拌翼を作業足場とした不安全作業を行った、及び攪拌翼を足場として使用していた状況を見逃していた。
- ◆ 本来ならば・・・
 - ・ 付着土砂の落下、衝突の危険性を認識し、土砂の確実な除去と作業台を用いて安全に交換作業を行うべきであった。

- ◆ 付着物確認の注意喚起看板を飛散防止設備に設置し、「見える化」する。
- ◆ 取り扱いの容易な作業台を作業床として使用する。
- ◆ 飛散防止設備直下作業前にハンマーによる叩き落とし、ケレン棒でそぎ落としを行い、付着土砂の除去を行う。
- ◆ 付着土砂の除去を行う際は、飛散防止設備の高さを地盤から1.8m程度まで下げる。

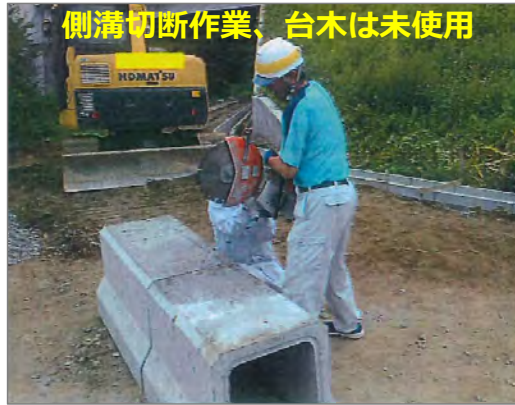
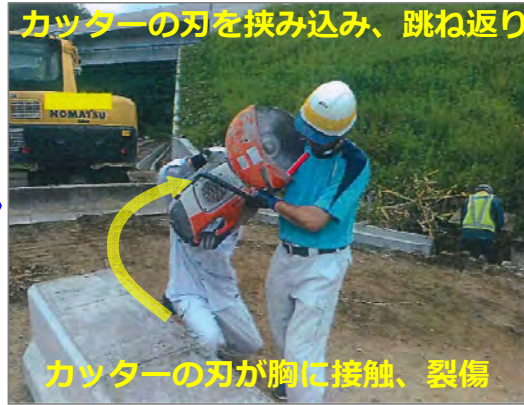
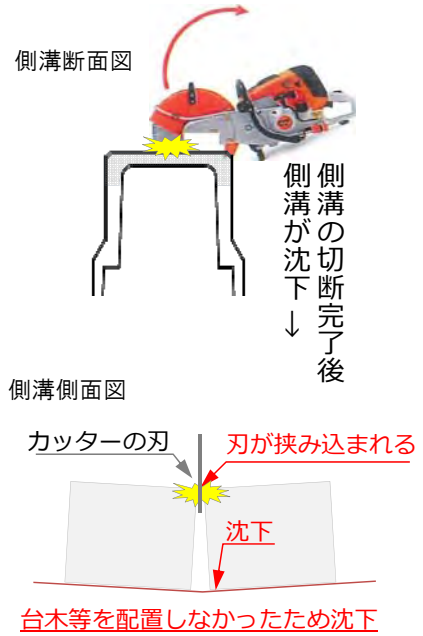
事故状況写真（再現）

側溝敷設作業のため、エンジンカッターを使用し切断作業を行っていた際、キックバック現象によりカッターの刃で右胸上部を負傷した。台木を使用せずに側溝を切断したため、切断と同時に側溝が沈下し隙間に刃が挟まり、キックバック現象が発生。

「キックバック現象」の発生！

- 通常は台木を使用していたが、最後の一本だったため台木を設置せず切断した。
- 作業手順書に台木を敷いて切断することに明記がなく、台木に必要性が正しく理解されていなかった。
- KYは主に重機災害のみ周知しており、エンジンカッターでの災害について認識が低かった。
- ◆ 本来ならば・・・
 - ・ 作業手順書にエンジンカッターでの切断方法を明記し、台木を使用して施工を行うべきであった。

- ◆ エンジンカッターでの切断作業は、台木を使用する。
- ◆ 作業手順書に台木の使用方法を記載し、作業開始前に周知会を実施する。
- ◆ 切断作業は、二人で行い、お互いに安全確認を行う。
- ◆ エンジンカッターを使用する際は、防護服を着用する。

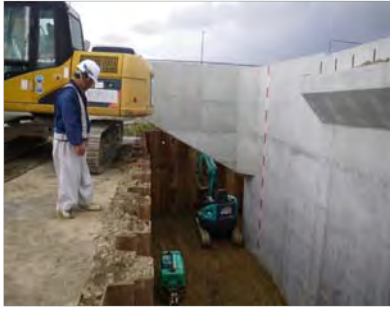
現場状況

- ・橋台下部工施工中、埋戻し土運搬トラックの誘導に従事していた作業員が、土留め上のヤードから高さ約3m下の埋戻し基面に**墜落し死亡する事故**が発生。
- ・施工ヤードと床堀の間には、墜落を防止する柵やバリケードが無い状況。墜落状況の目撃者無し。

前々日までは墜落防止柵を設置していたが、橋台埋戻し作業に際し、埋戻し土をダンプトラックより直接投入するため、**墜落防止柵を撤去して埋戻し作業を実施した。**
 （柵を撤去しても従事関係者を（DT, BH, 誘導員のみ）に限定することで墜落危険性を回避出来ると考え実施。）

- ・墜落危険箇所に防止柵を設置、安全帯の使用を義務づけ

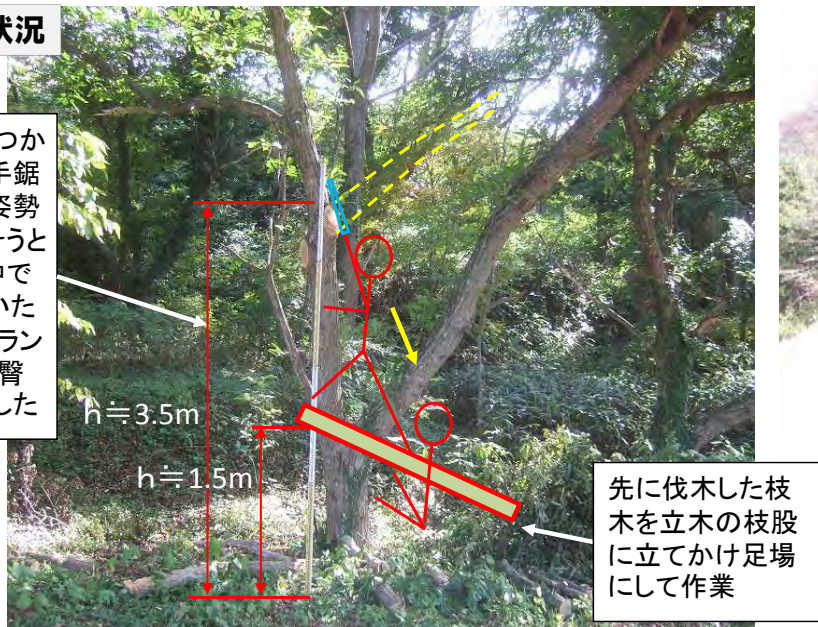
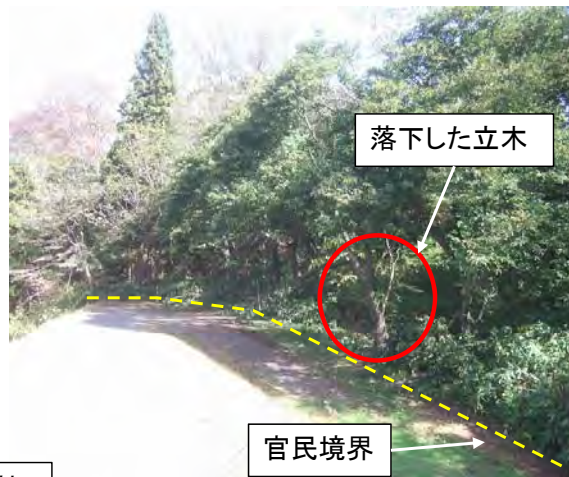
左手で枝につかまり右手に手鋸を持って立姿勢で切り落とそうとしたが、途中でつかまっていた枝が折れバランスをくずして臀部から落下した

- 施工計画書、作業計画書、作業手順書に「高所枝木切り落とし作業」が不足していた。
- 施工計画書リスクアセスメントの項目に高所の伐採中の落下事故の危険有害要因の記載なし。
- KY活動・リスクアセスメントが作成されていない。
- 高所作業用の作業足場材の用意不足（梯子・脚立）、安全帯の不備。
- ◆ 本来ならば・・・
 - ・ 落下事故の危険を踏まえ、作業足場の準備、作業計画書、手順書への記載、安全教育等を行うべきであった。

- ◆ 施工計画書、作業計画書、作業手順書等に「高所枝木切り落とし作業」を記載。
- ◆ 施工計画書のリスクアセスメントの項目に高所の伐採中の落下事故の危険有害要因を記載。
- ◆ KY活動・リスクアセスメントを作成。
- ◆ 高所作業用の足場・梯子・脚立、安全帯等の使用を徹底。
- ◆ 各作業員への安全教育の再徹底。

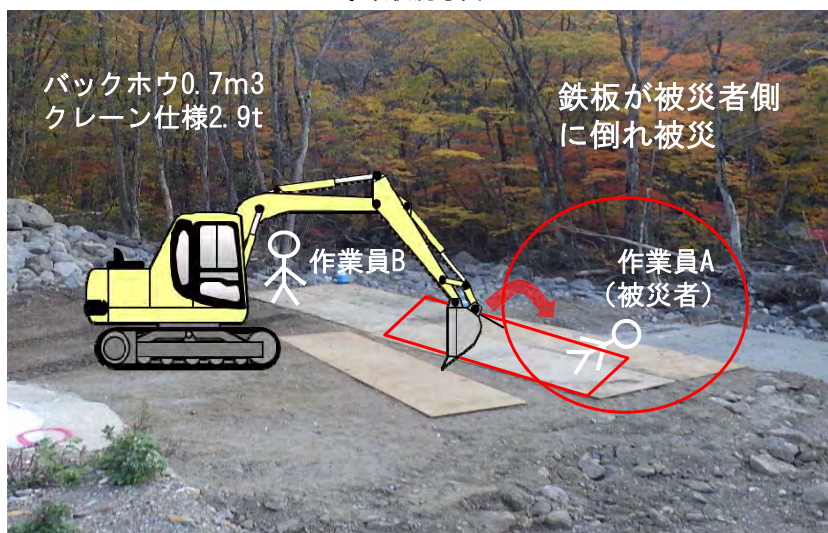
事故状況写真

クレーンヤード造成中に敷鉄板（6.0m×1.5m 1.6t）をクレーン機能付きバックホウ0.7m³でつり上げて地面に下ろした際に、鉄板が金具から外れて倒れ、作業員のすね等に接触、作業員の膝から下が下敷きになり負傷した。

- 前日の打ち合わせにない作業を行った。
- 移動式クレーン作業計画書通りに作業を行わず、用途（クレーンモード）以外の用途に使用した。
- 下請が壊れた吊り金具を無断で現場に持ち込んで使用した。
- 作業員が鉄板からの十分な離隔をとっていなかった。
- ◆本来ならば・・・
 - ・機具の点検・管理、危険性の周知、安全教育を実施し作業を行うべきであった。

- ◆監理技術者、現場代理人両名とも不在時は現場作業を中止。
- ◆現場の指示連絡系統の遵守について、本社にて社員教育を行う。
- ◆職長の再教育を本社が行うとともに、危険不安全作業員に対しては退場ルールを明確にして実施。
- ◆使用するワイヤー、吊り金具は、持込許可制とし、保管場所は1箇所とし管理番号を付けて元請が管理。玉掛用具の点検表を見直し、管理（許可）番号により、毎日元請けが確認。また、不良品は現場に持ち込まない、置かないことを再教育。
- ◆敷き鉄板の玉掛け、玉外し以外は、人をつけての作業は行わない。
- ◆吊り上げた敷き鉄板に近づかないことを再教育するとともに、介錯ロープ等の使用を徹底。

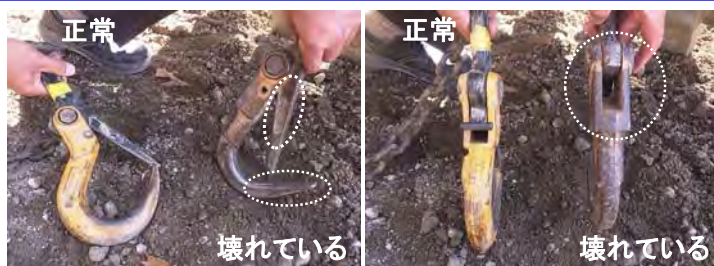
↑フックの先端が伸びてストッパーが効かない
ストッパーになる金具が取れており外れやすい↑

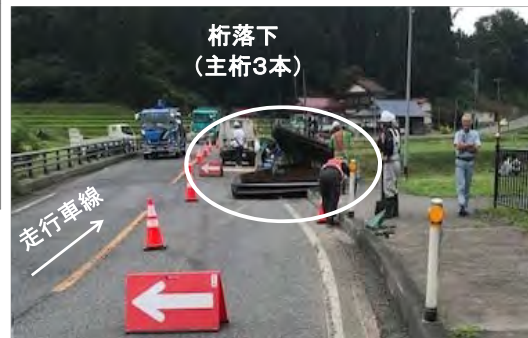
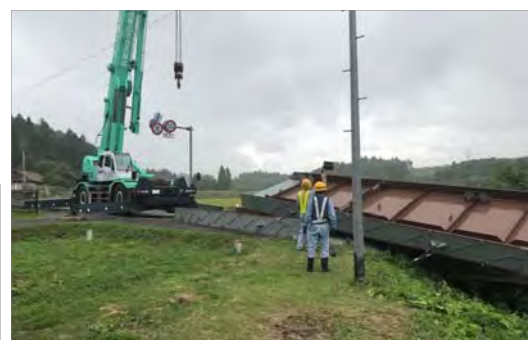
事故状況写真

鋼鈑桁（長さ8m-高さ2.4m-幅 0.5m×3本）を製作工場から架設現場へ輸送中に荷崩れを起こし、県道の橋梁上に落下させた。片側交互通行の規制、高欄損傷、及び水道管等が損傷。特車許可無しで重さ指定道路でない道路を通行していた。また監督職員への第1報が事故発生から約9時間後となる報告遅れあり。

- 現場手前まではほぼ直線でスピードが出ており、手前でカーブに気が付き、急ハンドル、急ブレーキを踏んだが曲がり切れずに反対車線に進入し、積み荷に遠心力が働き、荷締めワイヤが破断、荷崩れ発生。
- 休憩時、1時間程度寝過ぎた為、焦りの気持ちがあり急いだ。また運転手本人に自覚はないが、疲労感があった。
- 当該運転手（経験年数22年）は橋桁の輸送は初めてで積荷に対する理解が不足しており、元請として、積荷の特徴（重心位置が高い重量物）に対する指示が不足していた。
- 積込み完了時、運転手と休憩場所、休憩時間等詳しく打合せをしなかった。
- ◆本来ならば・・・
 - ・ 詳細な運行計画を立案し必要な諸手続を経て、積荷の特徴を踏まえ、運行計画に則って安全に輸送を行う。

- ◆道路交通法を遵守し、漫然運転とならないようにする。
- ◆所定の休憩時間を守る、自らの力量を過信しない。
- ◆急ハンドル急ブレーキにならない運転をすると共に、ワイヤの使用前点検、休憩時には固縛状態（緩み等）を確認。
- ◆作業開始前に積荷の説明を行い、理解させる。
- ◆作業開始前に体調について聞き取り確認をする。
- ◆緊急連絡体制図を作成し、運転手に携帯させ、不明確な情報でも早急に第一報を入れる。

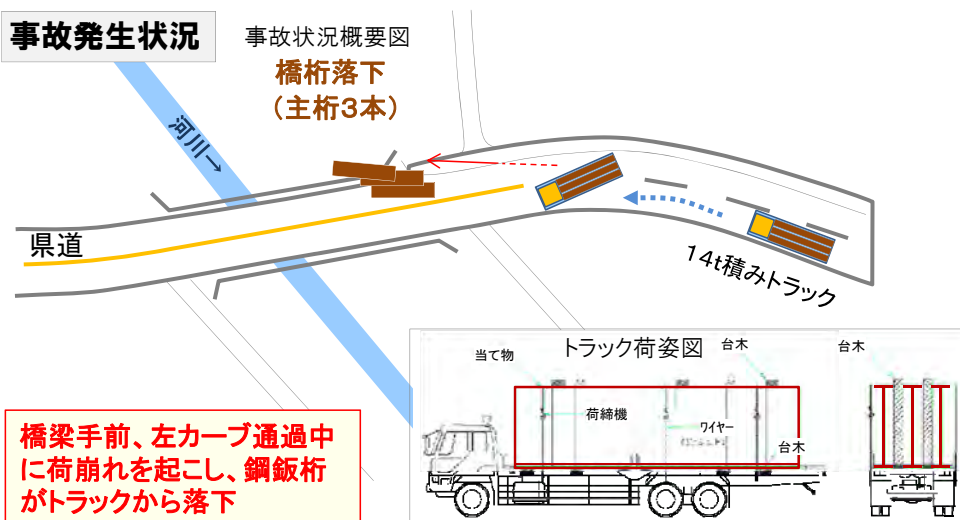
事故状況概要図

橋桁落下
(主桁3本)

橋梁手前、左カーブ通過中に荷崩れを起こし、鋼鈑桁がトラックから落下
