安全啓発リーフレット(令和2年度版)

令和元年度の事故発生状況

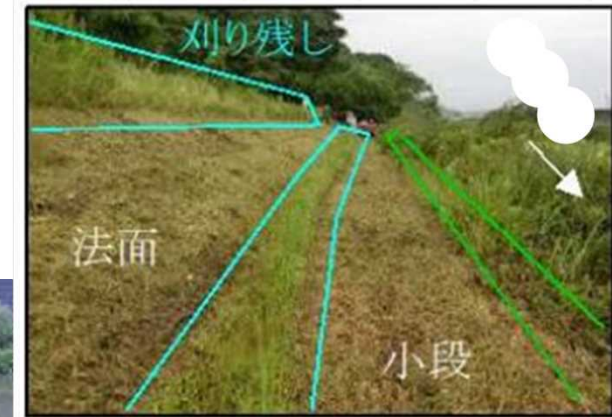
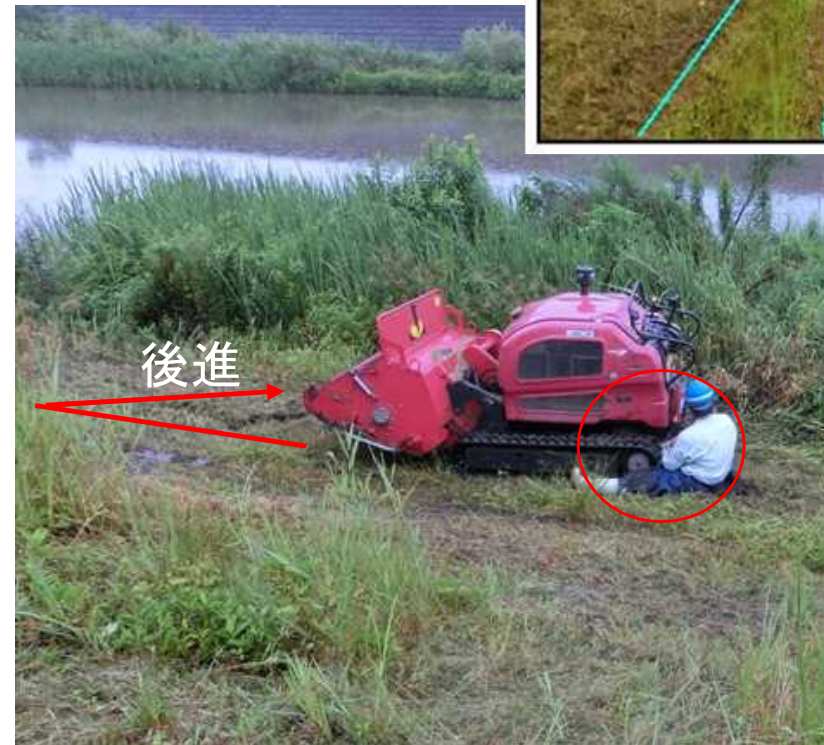
事例1 建設機械の転倒、下敷、接触、衝突・労働災害

草刈り機から振り落とされ下敷きになり被災（負傷事故：休業4日以上）

- ハンドガイド式草刈機で小段の除草中に、転回しようとして後進したところ、右後方の低水護岸側の段差で草刈機が傾いた。とっさに操作レバーを動かしたが、その際に式草刈機がバウンドして制御不能になり振り落とされ、キャタピラが左足付け根まで乗り上げて骨盤を被災した。
- 翌日以降の天候を考慮し、当日に作業場所を変更した。作業手順の見直し、人員配置の変更とKYは野帳で再実施した。

- 直前の作業変更で、作業手順書が有効に機能しなく、安全指示が不十分だったため

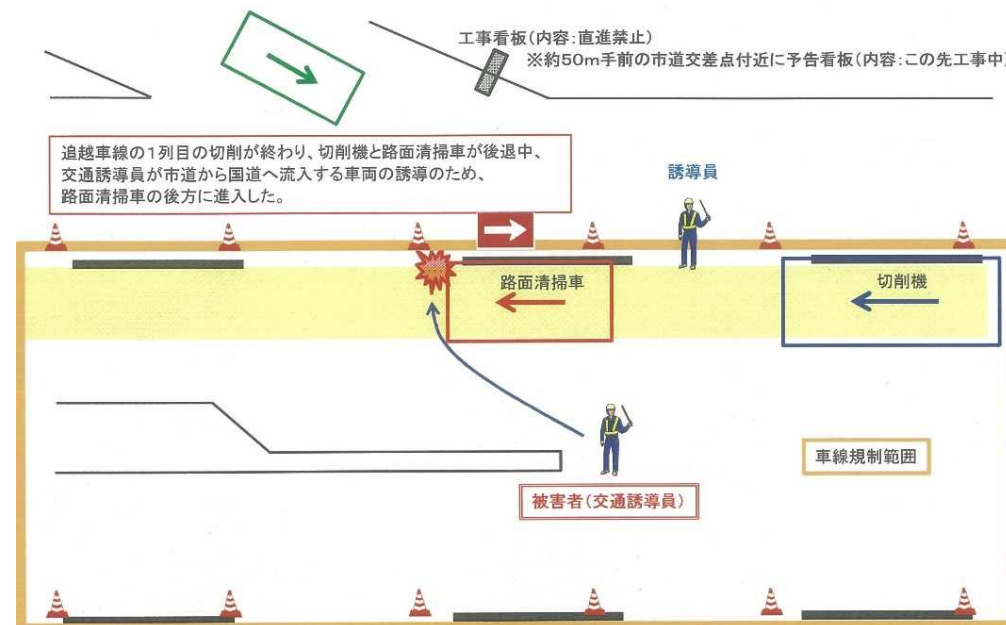
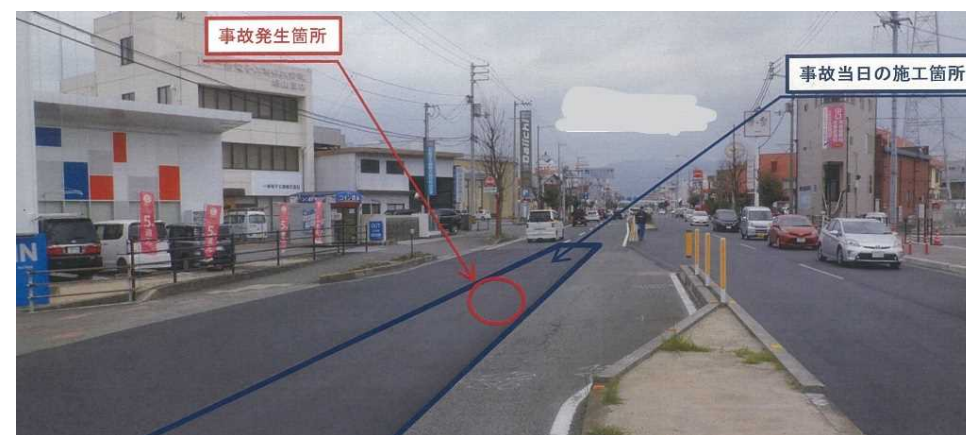
事例4 建設機械の転倒、下敷、接触、衝突・労働災害

後進中の路面清掃車の下敷きになり死亡（死亡災害）

- 維持工事による路面維持作業で片側2車線を切削オーバーレイするものであり、当日、夜間作業にて車線規制をして追越車線の切削オーバーレイ作業を行っていた。
- 路面清掃車が後進中、一般車両を誘導していた交通誘導員に気づかず、交通誘導員が路面清掃車の下敷きとなり死亡した。

- 誘導員の配置等の安全確保に必要な措置が不十分であったため
- 運転手は作業範囲に作業員が立ち入らないと思い込み、油断をして後進したため
- 交通誘導員が周囲の状況確認が疎かになり、路面清掃車の後方に回り込んだため

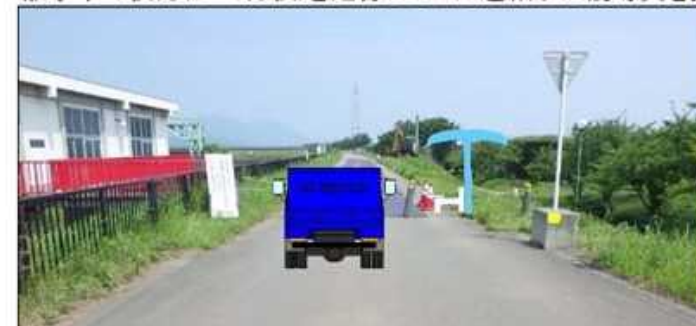
散水車の後方(2~3分後)を走行していた運転手は誘導員を見ていない。

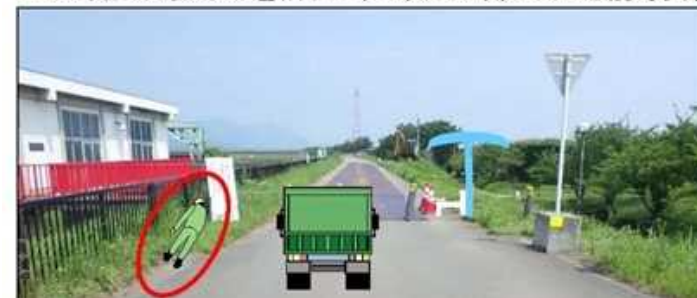
- 作業所では、毎朝のKYで自らの健康状態のシート記入と、作業従事中でも休憩のときに体温を測り記入し、平熱より1℃以上高かったら職長へ連絡する管理をしていた。しかし、当事者は当日、KYのチェック欄に記入を行っていたが、体温測定の様式への記入がなかった。

14:10頃、2台後方の運転手がうつ伏せで倒れている誘導員を発見。
