# 安全啓発リーフレット(令和3年度版)

## 令和2年度の事故発生状況

# 直轄工事における事故発生状況①（平成18年度～令和2年度）

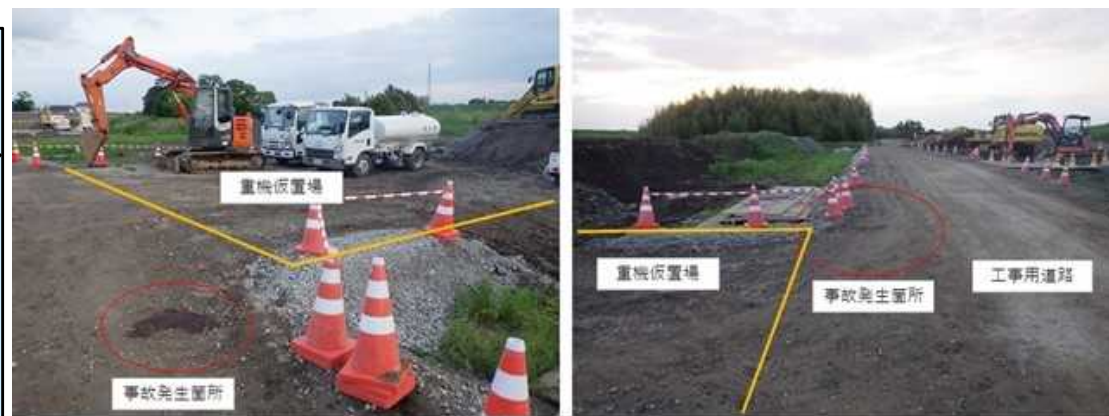
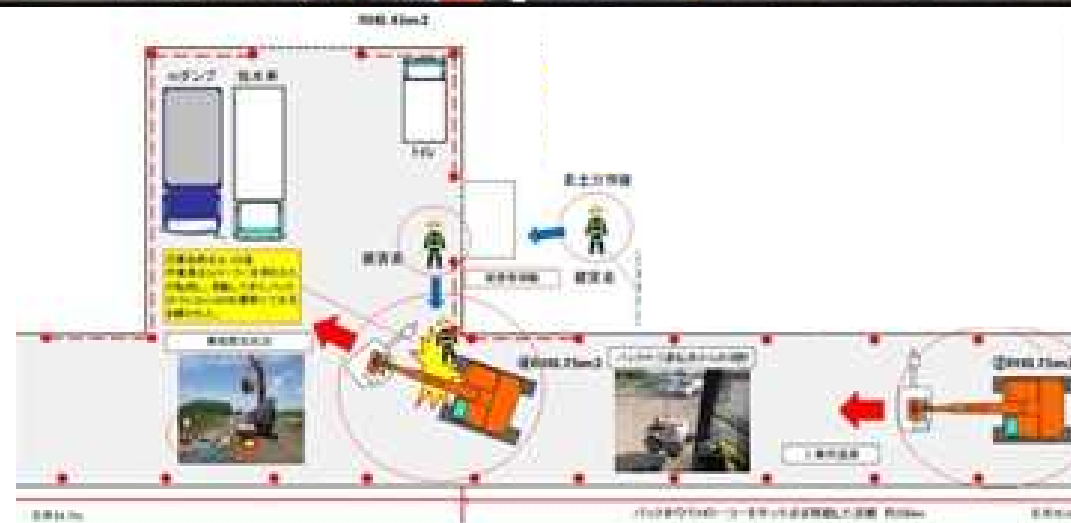
- ① 日 時：令和2年5月23日（土）
- ② 作業内容：片付け作業【河川土工（盛土工）工事】
- ③ 事故内容：バックホウで吊運搬していた1tローラーの動揺をとめるため、近づいた作業員が転倒して左足をキャタピラーで轢かれた。
- ④ 被害状況：作業員 1名負傷（休業4日以上）

- 片付け作業で、バックホウの吊具を用いて、1tローラーを仮置き場まで運搬していた。
- 運搬中に1tローラーが動揺し、近くにいた被災者が近づいたところ、転倒した。
- バックホウのオペレータは近づく被災者が見えなくなったため、離れたと思いバックホウを前進させたところ、被害者の左足を右側のキャタピラーで轢いた。

- 重量及び形状に適した運搬車両を選定しなかったこと
- 吊りに範囲内の立ち入り指示を徹底しなかったこと

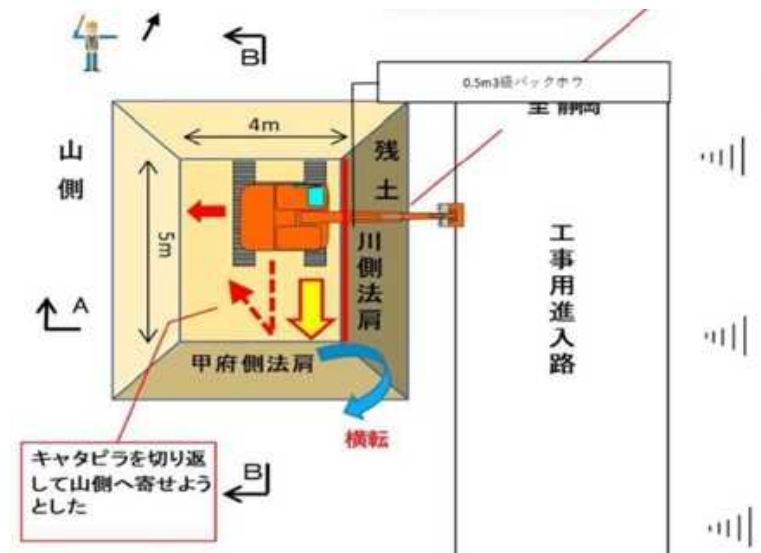
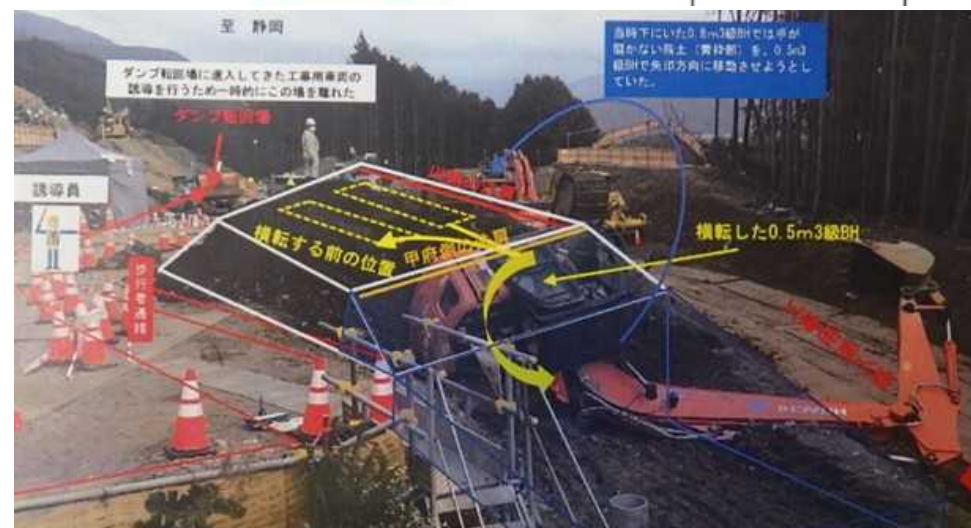
- ① 日 時：令和2年7月22日 (水)
- ② 作業内容：道路土工作业【道路新築・改良工事】
- ③ 事故内容：残土盛土上のバックホウが法肩に寄っていたので移動したところ、切り返し時に法面から転落した。
- ④ 被害状況：物損事故(死傷事故に繋がる可能性の高いもの)

- 残土盛土上のバックホウが法肩に寄っていたので移動しようとした。
- キャタピラを切り返すために一旦バックホウを後進方法に動かしたところ、横転した。
- 誘導員は、バックホウオペレーターに持ち場を離れることを無線で伝えて離れていた。

- バケット上部本体を移動する方向に向けず、視認性が悪いままで移動してしまった。
- 重機専任の誘導員・監視員がその場を離れる場合のルールを詳細に決めていなかった。

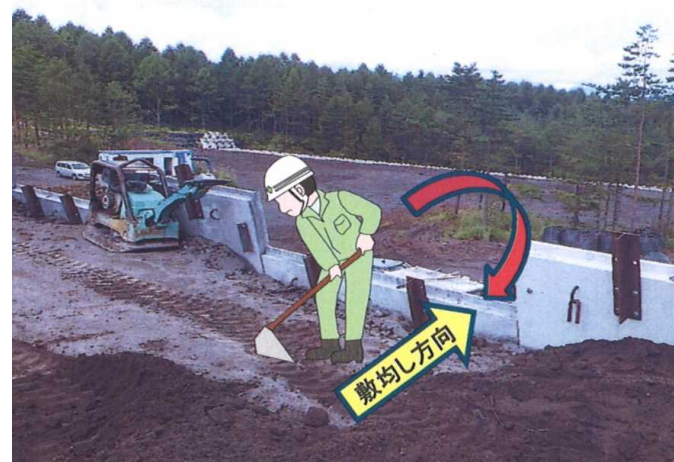
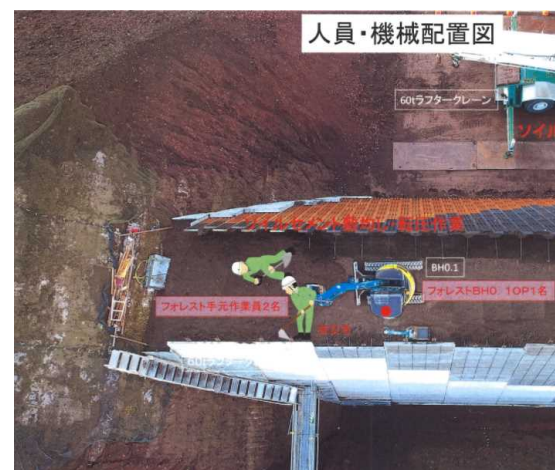
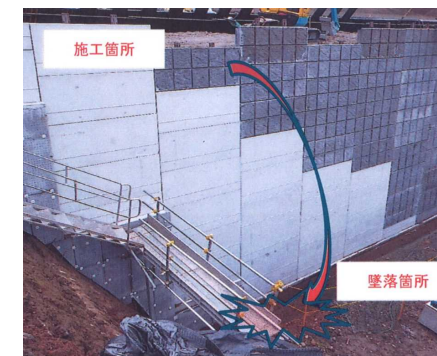
- ① 日 時：令和2年9月11日（金）
- ② 作業内容：敷均し作業（人力）【砂防ダム工事】
- ③ 事故内容：堰堤越流部（JSウォール構造）のソイルセメント敷均し作業中、外部保護材の止め金具につまずいて転倒し、約8m下の地面に転落した。
- ④ 被害状況：作業員 1名負傷（休業4日以上）

- ソイルセメントを堰堤に投入し、バックホウで敷均した後、人力で敷均し作業を実施していた。
- 人力での敷均しの際、作業員が外部保護材の止め金具につまずいて転倒し、外部保護材の開口部から約8m下の地面に転落した。

- 施工幅が狭く、重機と人力で交互に敷均し作業をする中で、開口部を背にした作業になってしまい、後方確認を怠った。
- 外部保護材の設置高が85cm以下であったが、手すり等の転落防止措置がなかった。

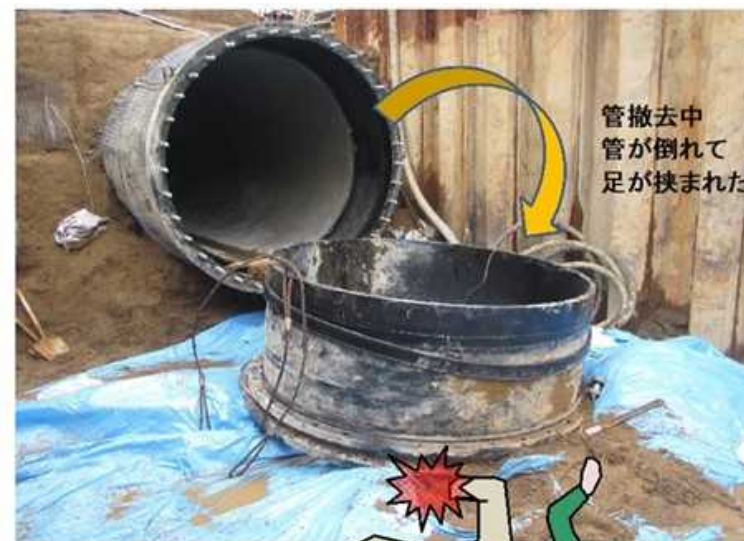
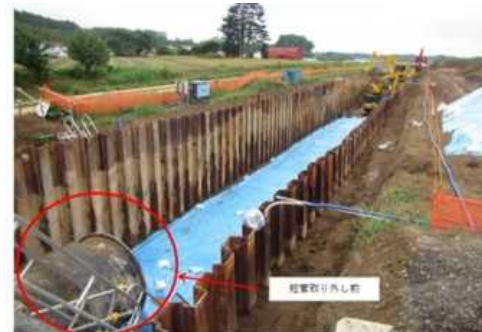
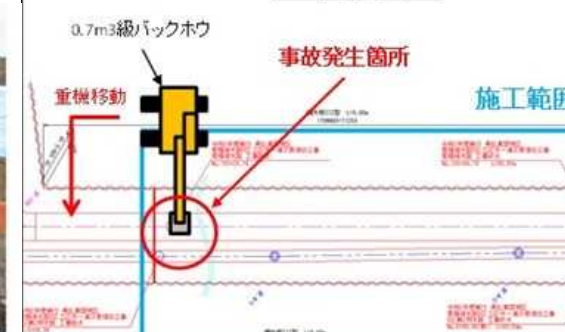
- ① 日 時：令和2年9月11日（金）
- ② 作業内容：既設短管鋼管撤去作業【ボックスカルバート・管路工事】
- ③ 事故内容：既設短管鋼管φ2000mmの取り外し作業で、作業一時中断時に1人で管に近づき、外れて落下してきた短管の下敷きとなり被災。
- ④ 被害状況：作業員 1名負傷（休業4日以上）

- 工事用道路上のクレーン機能付きバックホウで吊りながら既設短管（φ2,000mm、長さ90cm、重さ1.4t）を継ぎ手から取り外す作業を行っていた。
- 工事用道路を通過するダンプトラックの支障となったため、作業の途中であったが玉掛けワイヤーを外してバックホウと作業員を退避させた。被災者は管の状況を確認するために1人で近づいたところ、継ぎ手との接続ボルトが全て取り外されていた管が抜けだし、下敷きとなった。

- 押輪ボルトを外したままにも係わらず、玉掛けワイヤーも外した不安定な状態であったこと
- 職長が作業員に対し退避するよう指示していたが、その指示が徹底されていなかったこと

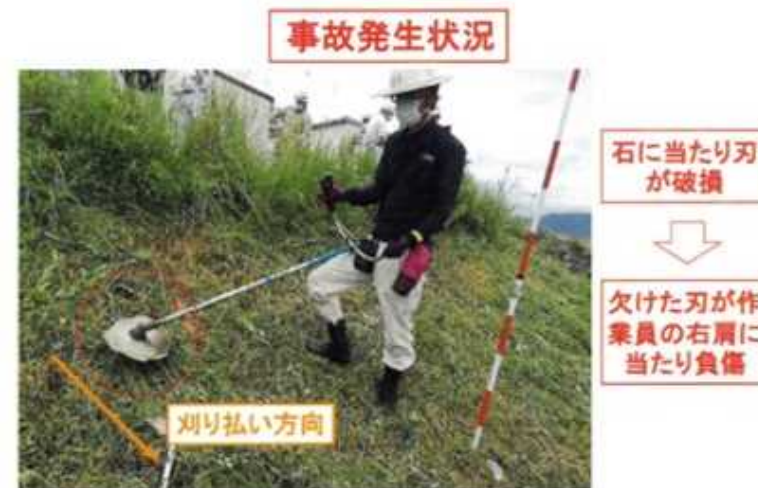
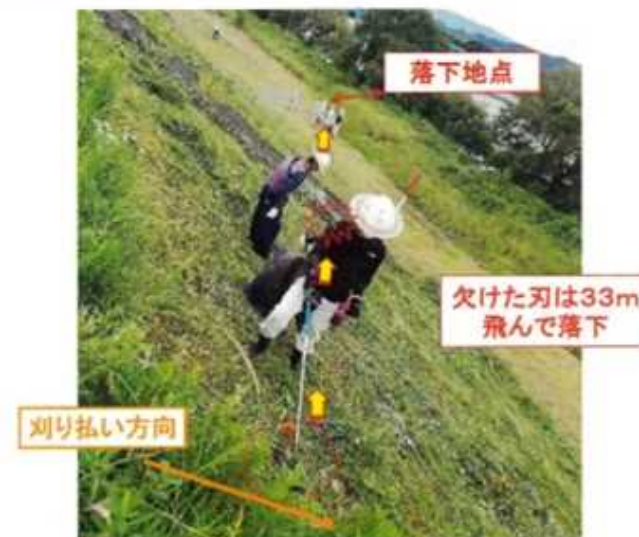
- ① 日 時：令和2年9月28日（月）
- ② 作業内容：肩掛式除草機による除草作業 【維持修繕工事（河川）】
- ③ 事故内容：肩掛式除草機による除草作業中に刈刃が石に当たり刈刃が分離し、飛んだ刈刃で作業員が被災した。
- ④ 被害状況：作業員 1名負傷（休業3日）

- 堤防除草工の施工箇所を肩掛式除草機による除草作業を5人で行っていた。被災者本人が堤防除草中に、肩掛式草刈機の刈刃が石に当たり刈刃が分離し、飛んだ刈刃の破片が被災者本人の右肩に当たり切傷した。
- 事故当時は、14時10分の刈刃交換後から1時間10分後の15時20分頃に発生した。

- 事故が発生した現場に石等が点在していることの認識はあったが、通常の作業で大丈夫と思い込みによる油断、軽視のため
- 被災者が安全（手順書の本作業）に対して理解しているかの確認が不十分

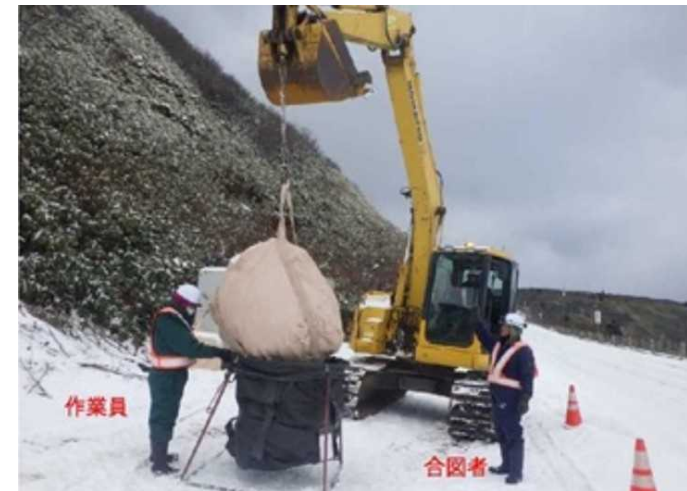
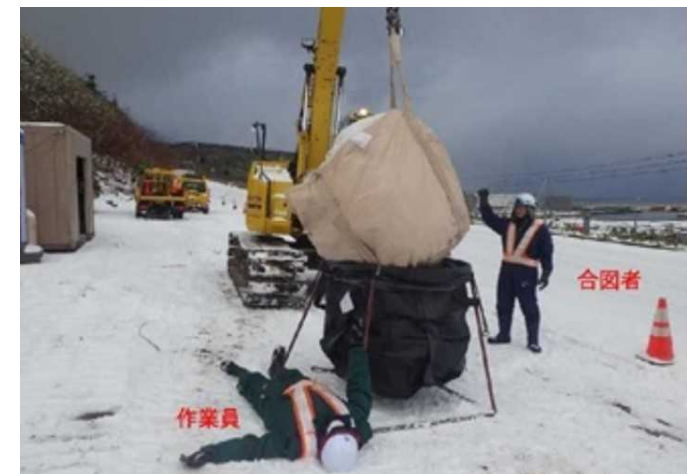
- ① 日 時：令和2年11月16日（月）
- ② 作業内容：大型土のう詰替え作業 【道路維持工事】
- ③ 事故内容：大型土のう詰替え作業中に、大型土のうが落下して右手首を損傷。さらに漏れ出した詰材が作業員にかかり、転倒して被災した。
- ④ 被害状況：作業員 1名負傷（休業4日以上）

- 鋼製枠に黒色の空袋をセットし、白袋土のうを吊り上げ、その下部側面にノコギリで穴を開け詰材を落下させて詰め替え作業をしていた。
- 白袋の底部に別の穴を開けた時に吊り紐の1本が破断し、作業員の方向に倒れかかり、白袋と鋼製枠の間に右手首が挟まり、さらに漏れ出した詰材が作業員にかかり転倒した。

- 作業手順に係る資料は作成され、安全指示、教育も実施されており、特に「吊り荷の下に手を入れない」を注意事項としていたにもかかわらず、作業員の大丈夫という思い込みによる油断、軽視のため

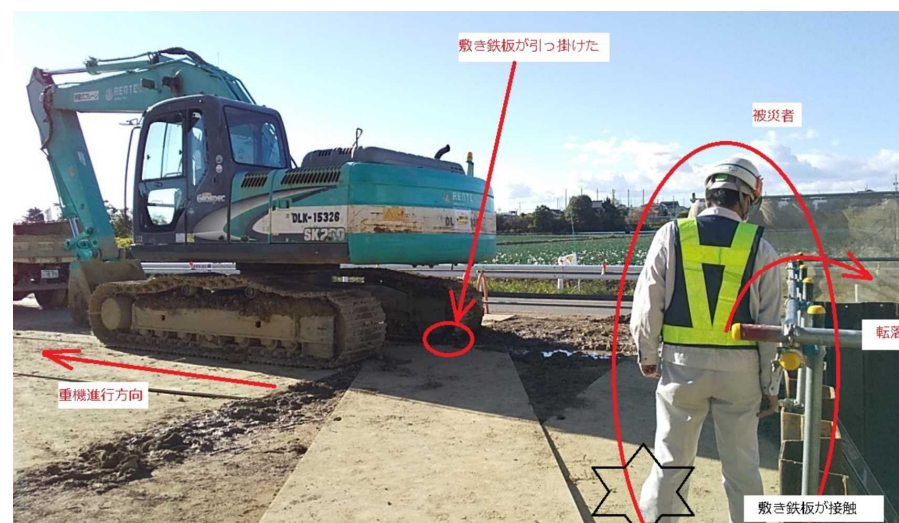
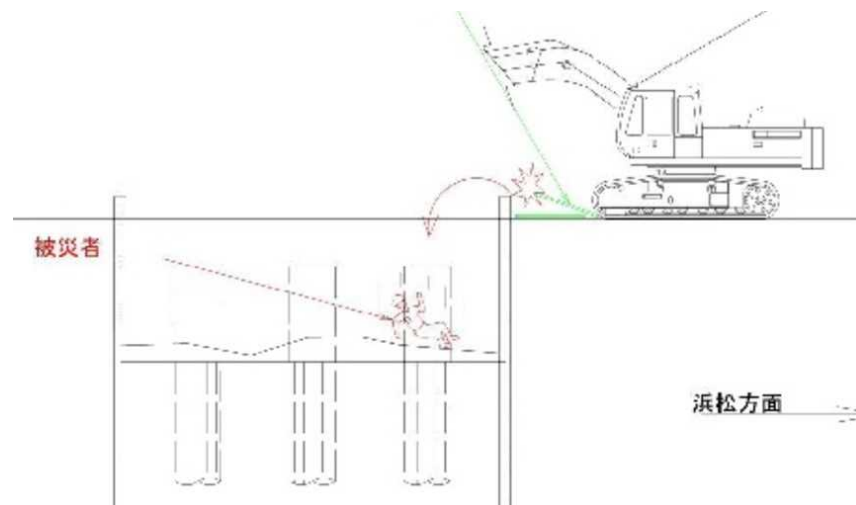
- ① 日 時：令和2年11月20日（金）
- ② 作業内容：橋脚床堀部への重機吊り下ろし作業 【橋脚下部工工事】
- ③ 事故内容：橋脚の床堀掘削作業で、床堀作業重機が移動した際に敷鉄板がズレて被災者に接触し、そのはずみで被災者が掘削内部に転落した。
- ④ 被害状況：作業員 1名負傷（休業4日以上）

- 0.1m<sup>3</sup>バックホウを0.7m<sup>3</sup>バックホウで掘削内に降ろした。被災者はフック格納作業後に、オペレータに合図をして旋回範囲外に出たが、掘削箇所が気になり掘削箇所近づいた。
- 重機が移動した際に敷鉄板の角がクローラ一部分に引っ掛かり、敷鉄板がズレて被災者に接触し、そのはずみで掘削内部に転落した。

- 掘削箇所に気を取られ、重機の動きに注意できなかったことが原因
- 重機が敷鉄板を移動する時の敷鉄板のずれ防止がされていなかったことが原因

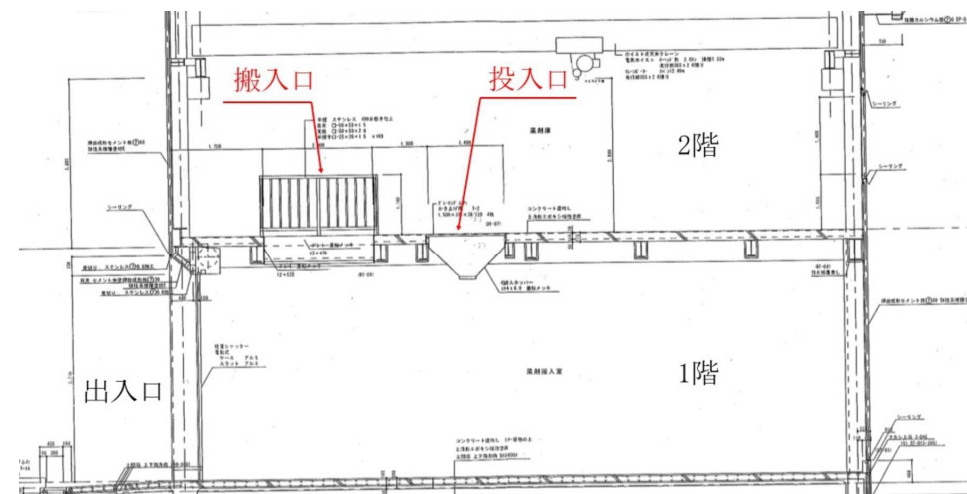
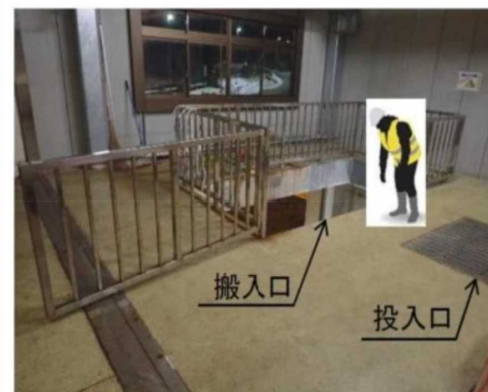
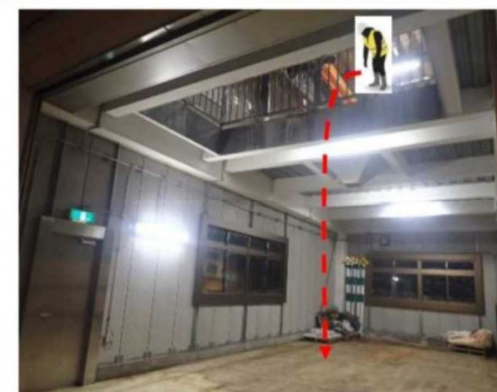
- ① 日 時：令和3年1月4日（月）
- ② 作業内容：凍結防止剤散布車に凍結防止剤を投入する作業 【維持修繕工事】
- ③ 事故内容：凍結防止剤保管庫の2階に作業員が上がり、搬入口の扉を開けて準備を行っている最中に1階の床面に落下した。
- ④ 被害状況：作業員 1名死亡

- 凍結防止剤保管庫の2階に作業員が上がり、凍結防止剤散布車に凍結防止剤を投入するため、搬入口の扉を開けて準備を行っている最中に1階の床面に落下した。
- 標準作業である投入口からの散布車への投入方法でなく、搬入口から散布車へ投入しようとした。

- 標準作業でない搬入口から投入しようとしたこと
- 搬入口の転落防止柵開口時に安全帯を使用していなかったこと
- 単独作業になってしまい、作業手順や安全帯の使用など複数による確認ができなかったこと
