ダンプトラック後進時の事故防止の徹底！（轢かれ事故）

事故概要

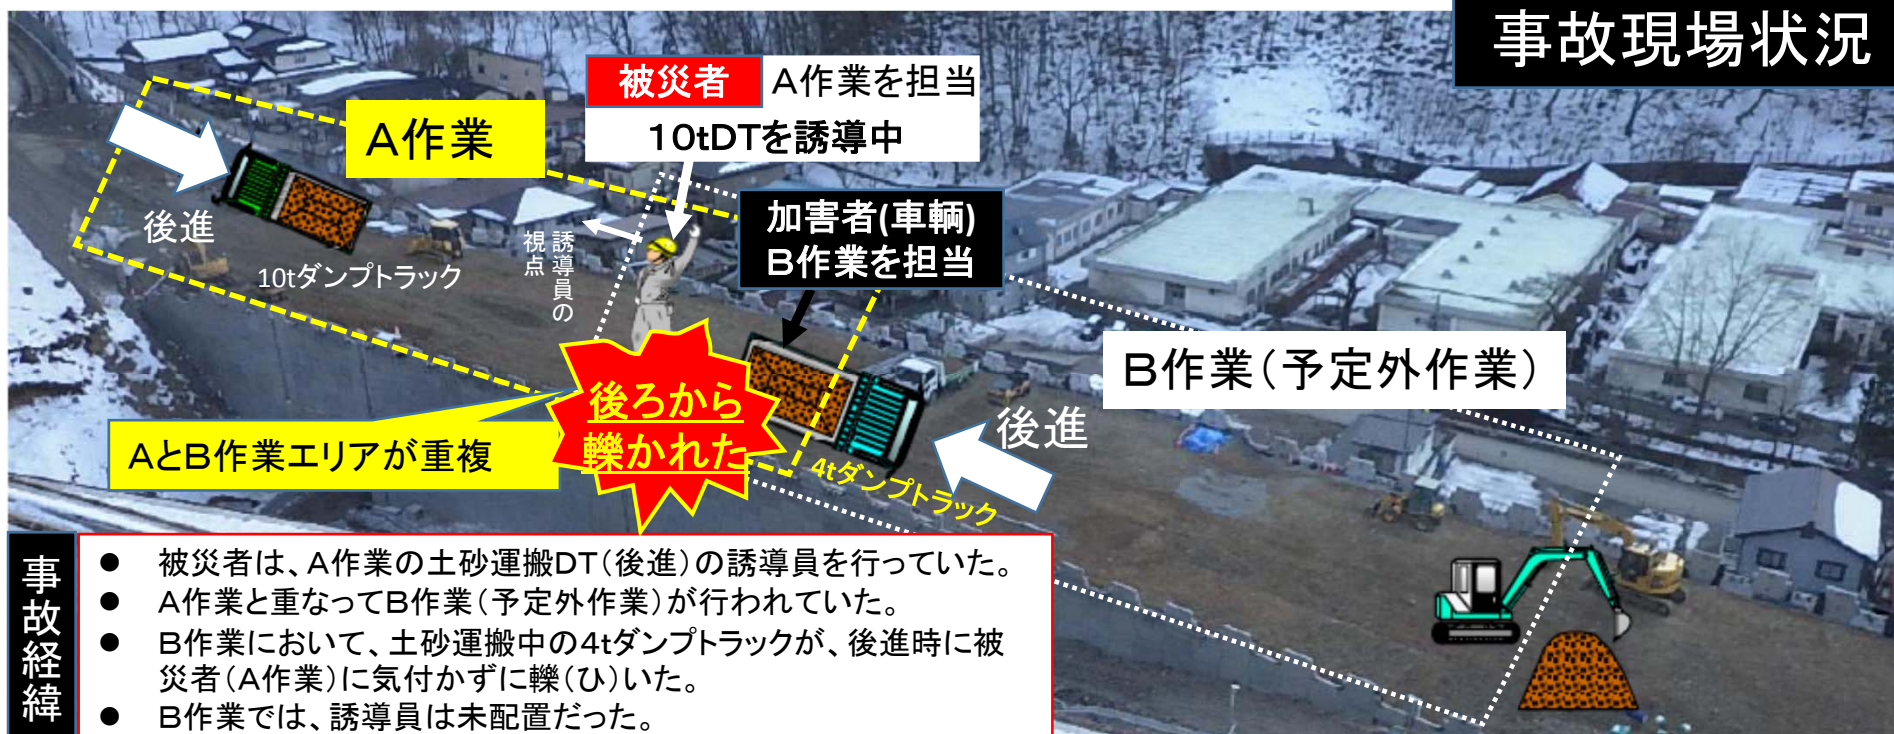
事故現場状況

- 2月17日(土)午前、道路改良工事において、土砂運搬中の4tダンプトラックの後進時に、**トラック運転手が後進先をきちんと確認せず後進したために、誘導員を轢く(ひく)死亡事故**が発生。
- 当該現場では、**複数の土運搬作業が行われ、作業エリアが重なっていた**にも係わらず、適切な現場管理が行われていなかったことも事故の一要因。

- 被災者は、A作業の土砂運搬DT(後進)の誘導員を行っていた。
- A作業と重なってB作業(予定外作業)が行われていた。
- B作業において、土砂運搬中の4tダンプトラックが、後進時に被災者(A作業)に気付かずに轢(ひ)いた。
- B作業では、誘導員は未配置だった。

- ① ダンプトラックを含む**建設車両の後進時の安全確認の徹底！**
- ② **誘導・監視員の安全確保**(車両・重機と人との接触の防止の徹底)
- ③ 作業**エリア重複箇所の安全管理の徹底**(現場管理の徹底)
- ④ 予定外作業は、作業手順をきちんと決めてから着手(特に作業の安全をしっかり確認する)
