【防災情報】青森河川国道事務所 地震災害情報(第23報)

馬淵川被災箇所一覧

別紙−1

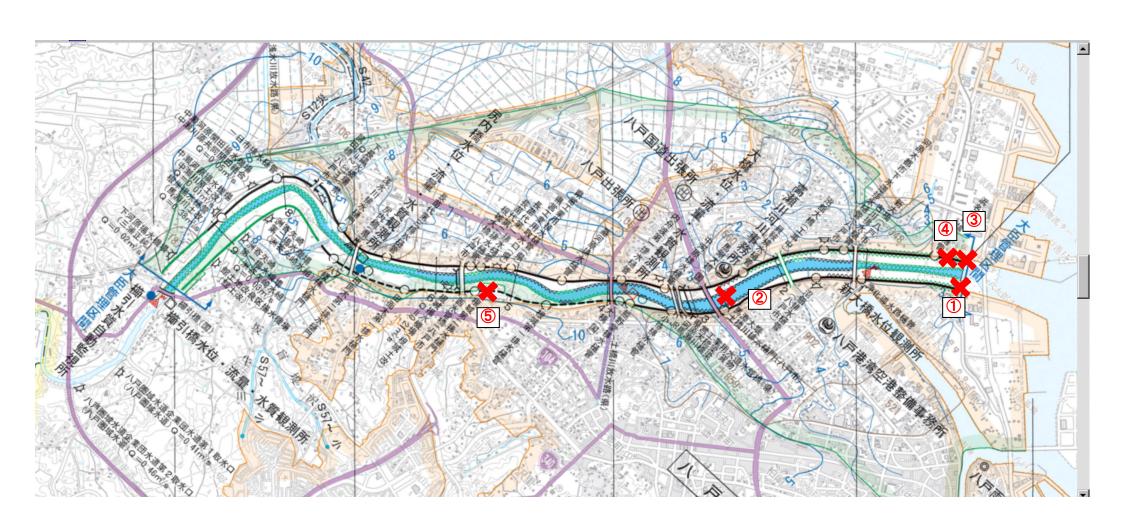
馬淵川被災箇所位置図

番	水系名	河川名	左右岸	位置	施設名	被災状況対応状	
1	馬淵川	馬淵川	右岸	0.0K		川裏坂路損傷 詳細調査中 <u>(応急復旧工は、津</u> 予定)	
2	馬淵川	馬淵川	右岸	2.6K	馬淵大堰	馬淵大堰魚道転落防止柵破損 <u>馬淵大堰戸当り4門変形</u> <u>馬淵大堰1, 2, 4号開度計ワイヤー固定金具</u> <u>破損</u>	
3	馬淵川	馬淵川	左岸	0.0K	堤防	川表法面洗掘 延長L=約60m 詳細調査完了、兼用道路(八戸i 行 <u>(応急復旧工は、津波注意報</u>	市道)の為、片側通 解除後に予定)
4	馬淵川	馬淵川	左岸	0.2K	堤防	川裏法面損傷(2.0m×1.5m) (応急復旧工は、津波注意報解	除後に予定)
5	馬淵川	馬淵川	右岸	5.2K+090m	堤防	天端クラック2箇所 (クラック幅2cm、長さL=12.5m L=17.0m、最大深 さ33cm)	4時15分(シート張)
