## 立谷沢川支川濁沢川で土砂崩壊が発生 ～崩壊土砂は下流の既設砂防堰堤に堆積し下流域への流出を防止～

国土交通省 東北地方整備局 新庄河川事務所

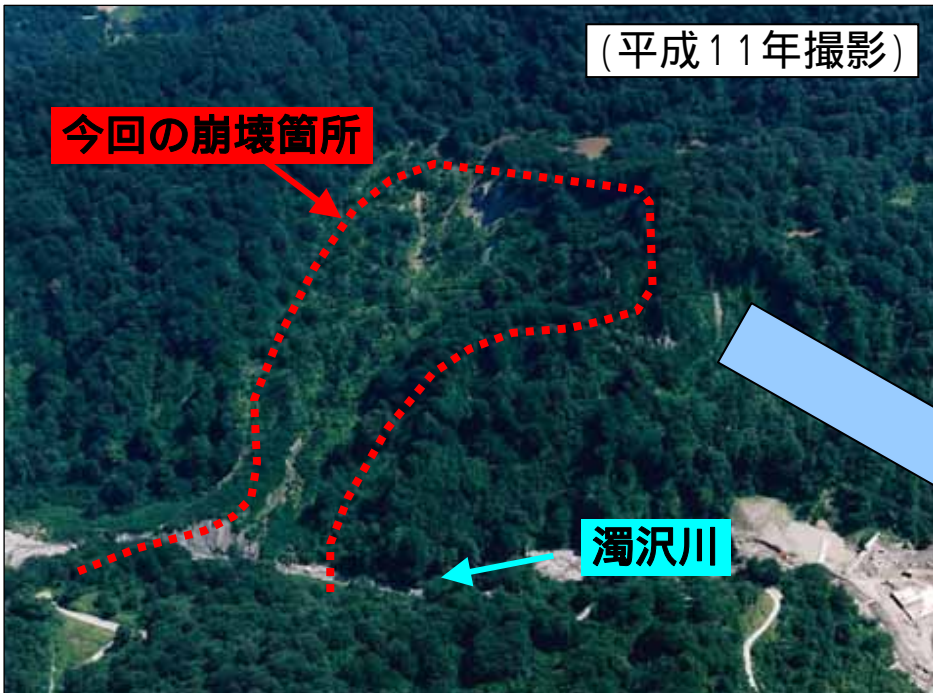
# 崩壊箇所全景

(平成11年撮影)

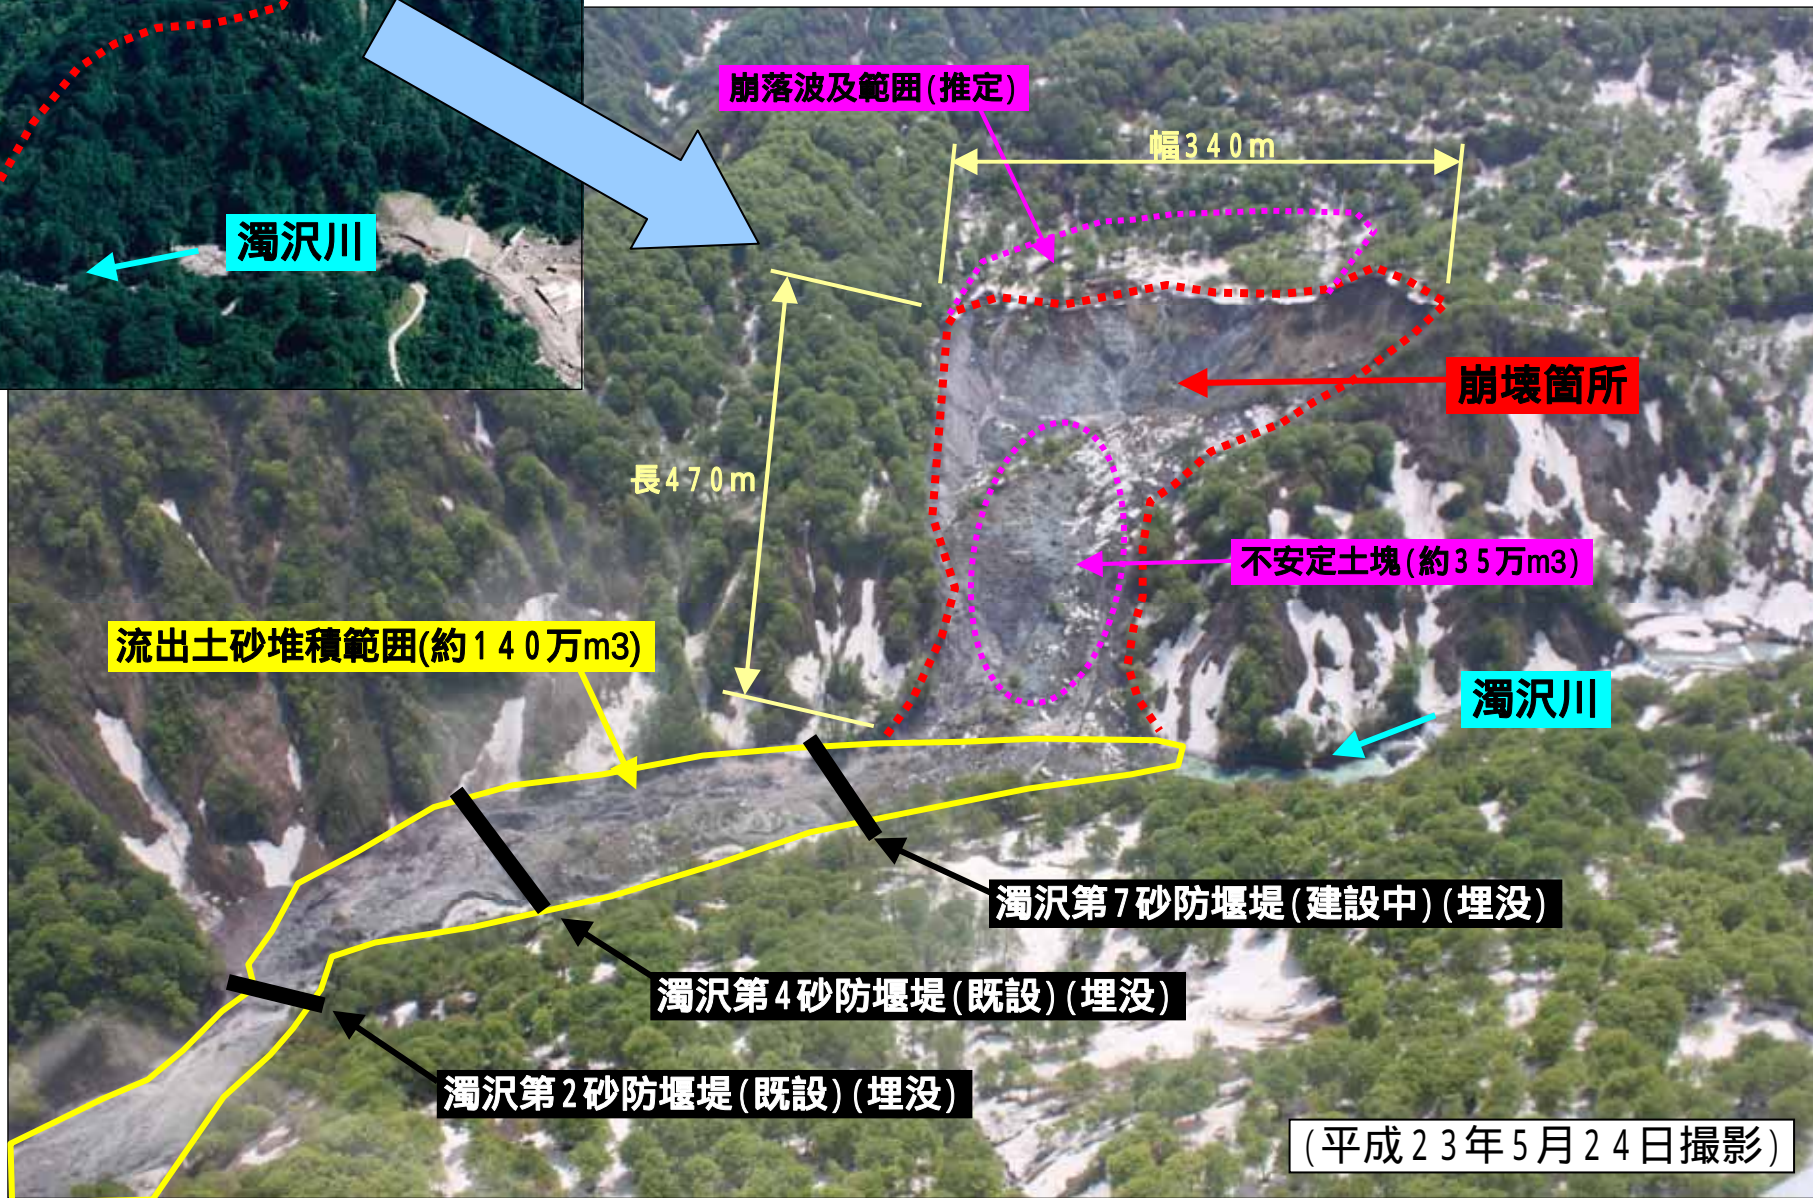
## 今回の崩壊箇所

崩壊箇所の斜面途中には今回の移動土塊の一部が残っており、崩壊頭部や斜面側面には湧水や沢水が多く認められることから今後、この土塊が濁沢川に流入する可能性が大きいと推定されます。

また崩壊斜面は中腹の、複数の沼が存在する平坦地を頭部とする古い地すべり地形となっていますが、斜面脚部が崩壊しており不安定な状態となっているため今後、地すべり性崩壊がこの平坦地までおよぶ可能性があるかと推定されます。

### 崩落波及範圍(推定)

幅340m

**不安定土塊(約35万m<sup>3</sup>)**

**流出土砂堆積範圍(約140萬m<sup>3</sup>)**

長470m

**濁沢第7砂防堰堤(建設中)(埋没)**

**濁沢第4砂防堰堤(既設)(埋没)**

**濁沢第2砂防堰堤(既設)(埋没)**

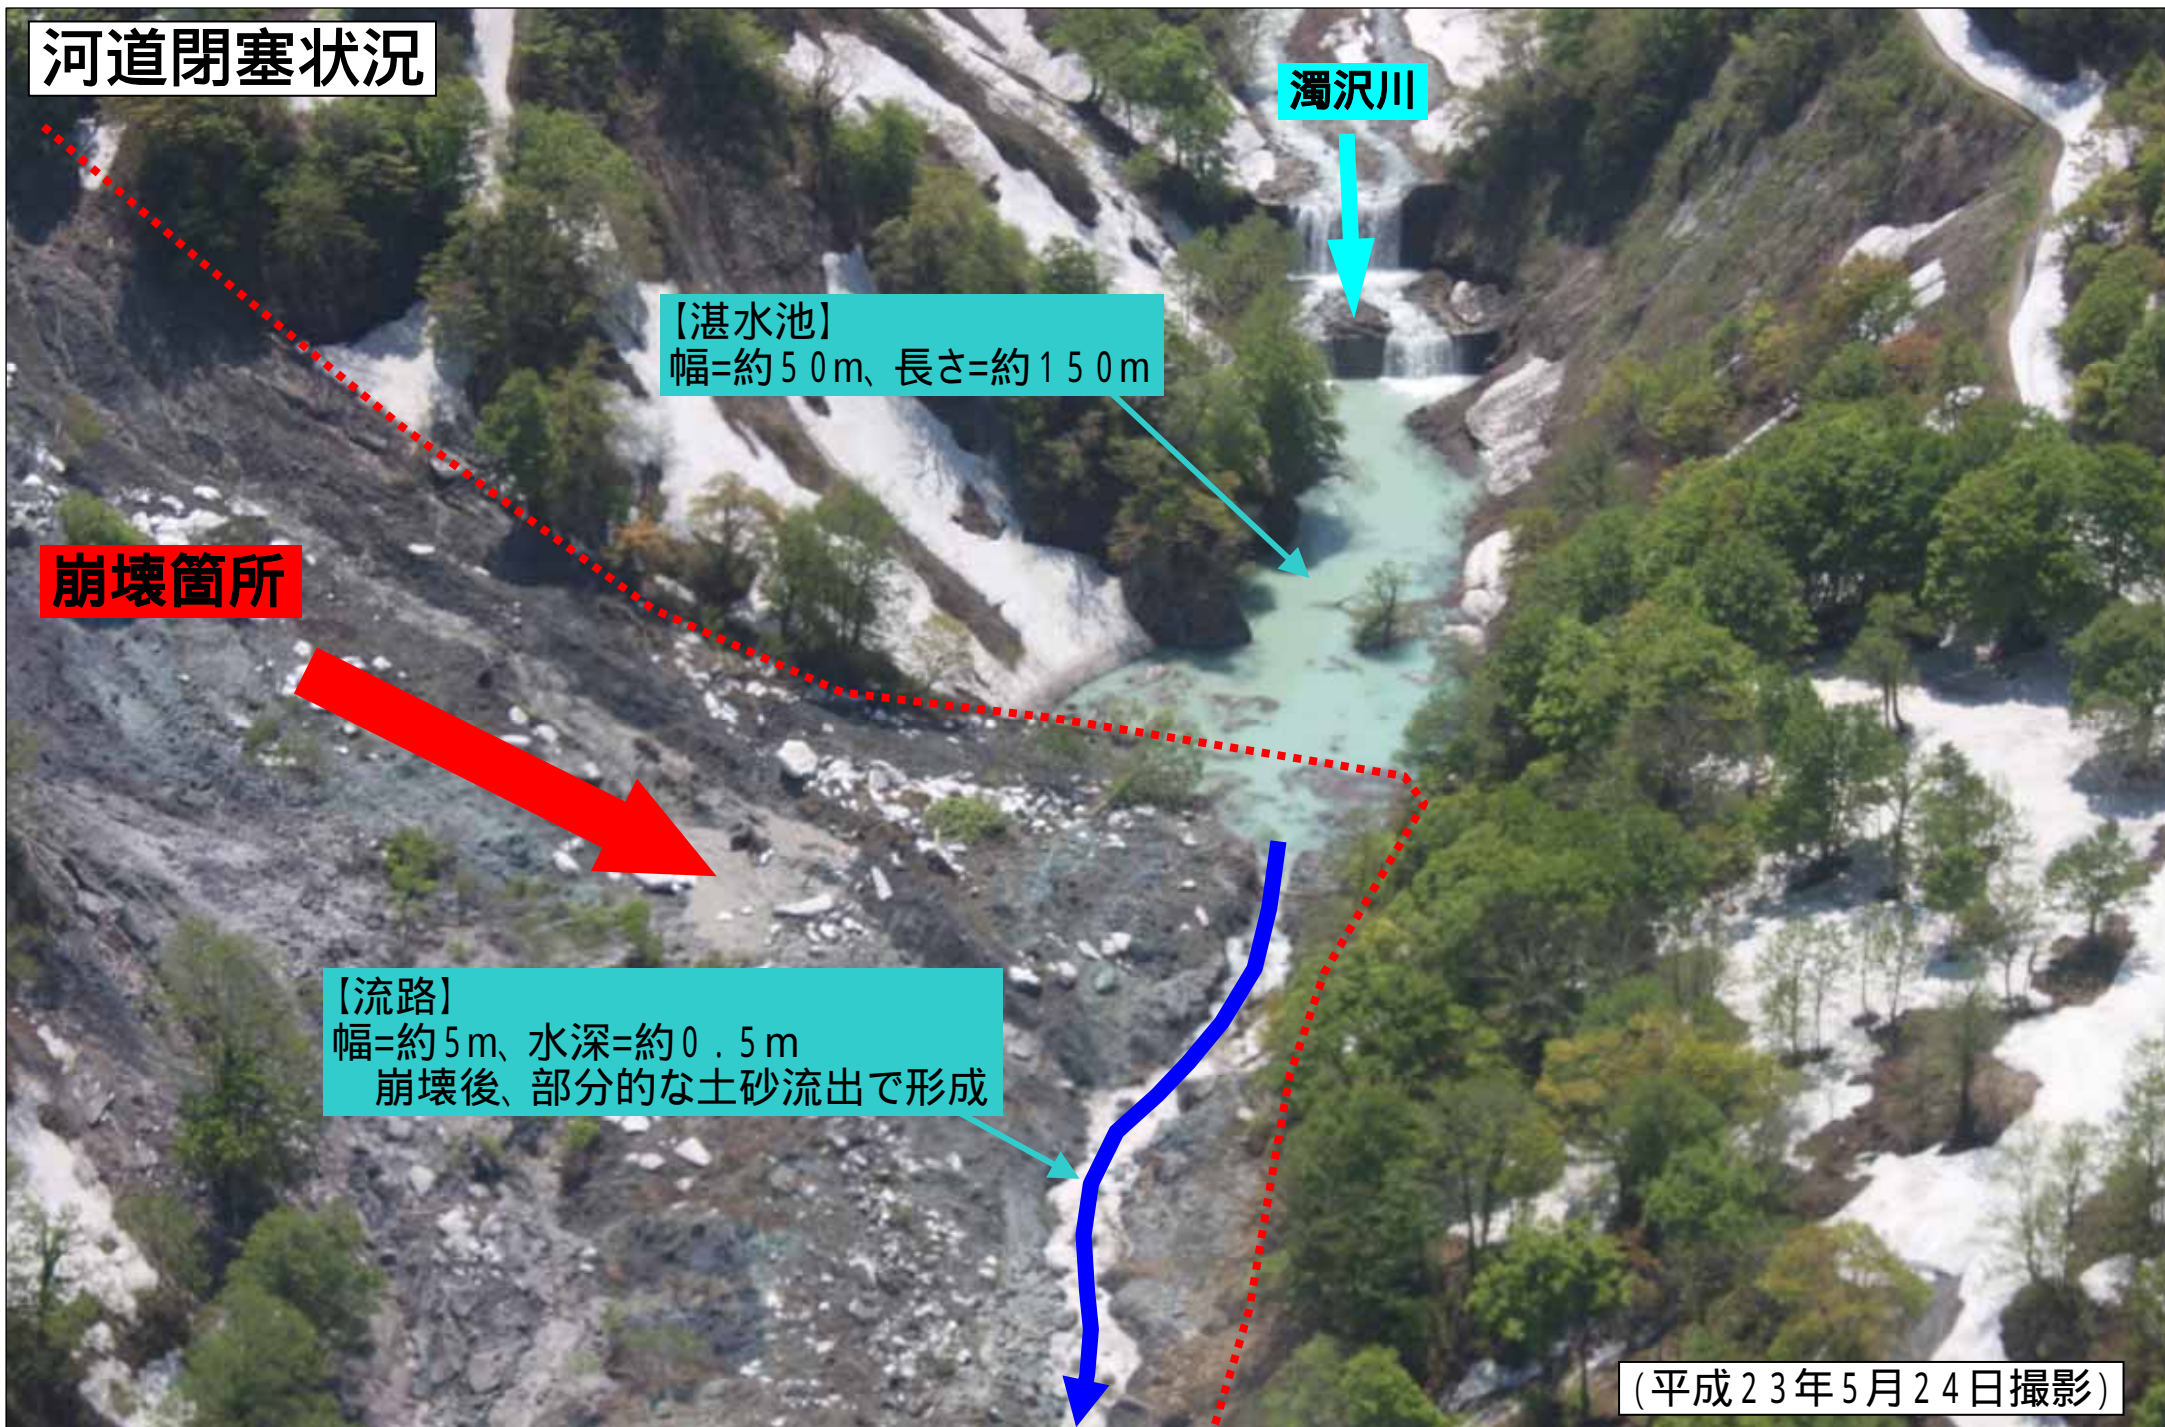
# 河道閉塞状況

崩壊した土砂は崩壊後、部分的な土砂流出により水路が確保されており決壊の恐れは少ないこと、下流の既設砂防堰堤の堆砂可能量が十分あることから今後、崩壊土砂が再流出した場合でも、下流域への影響は少ないものと考えられます。

【湛水池】  
幅=約50m、長さ=約150m

【流路】  
幅=約5m、水深=約0.5m  
崩壊後、部分的な土砂流出で形成

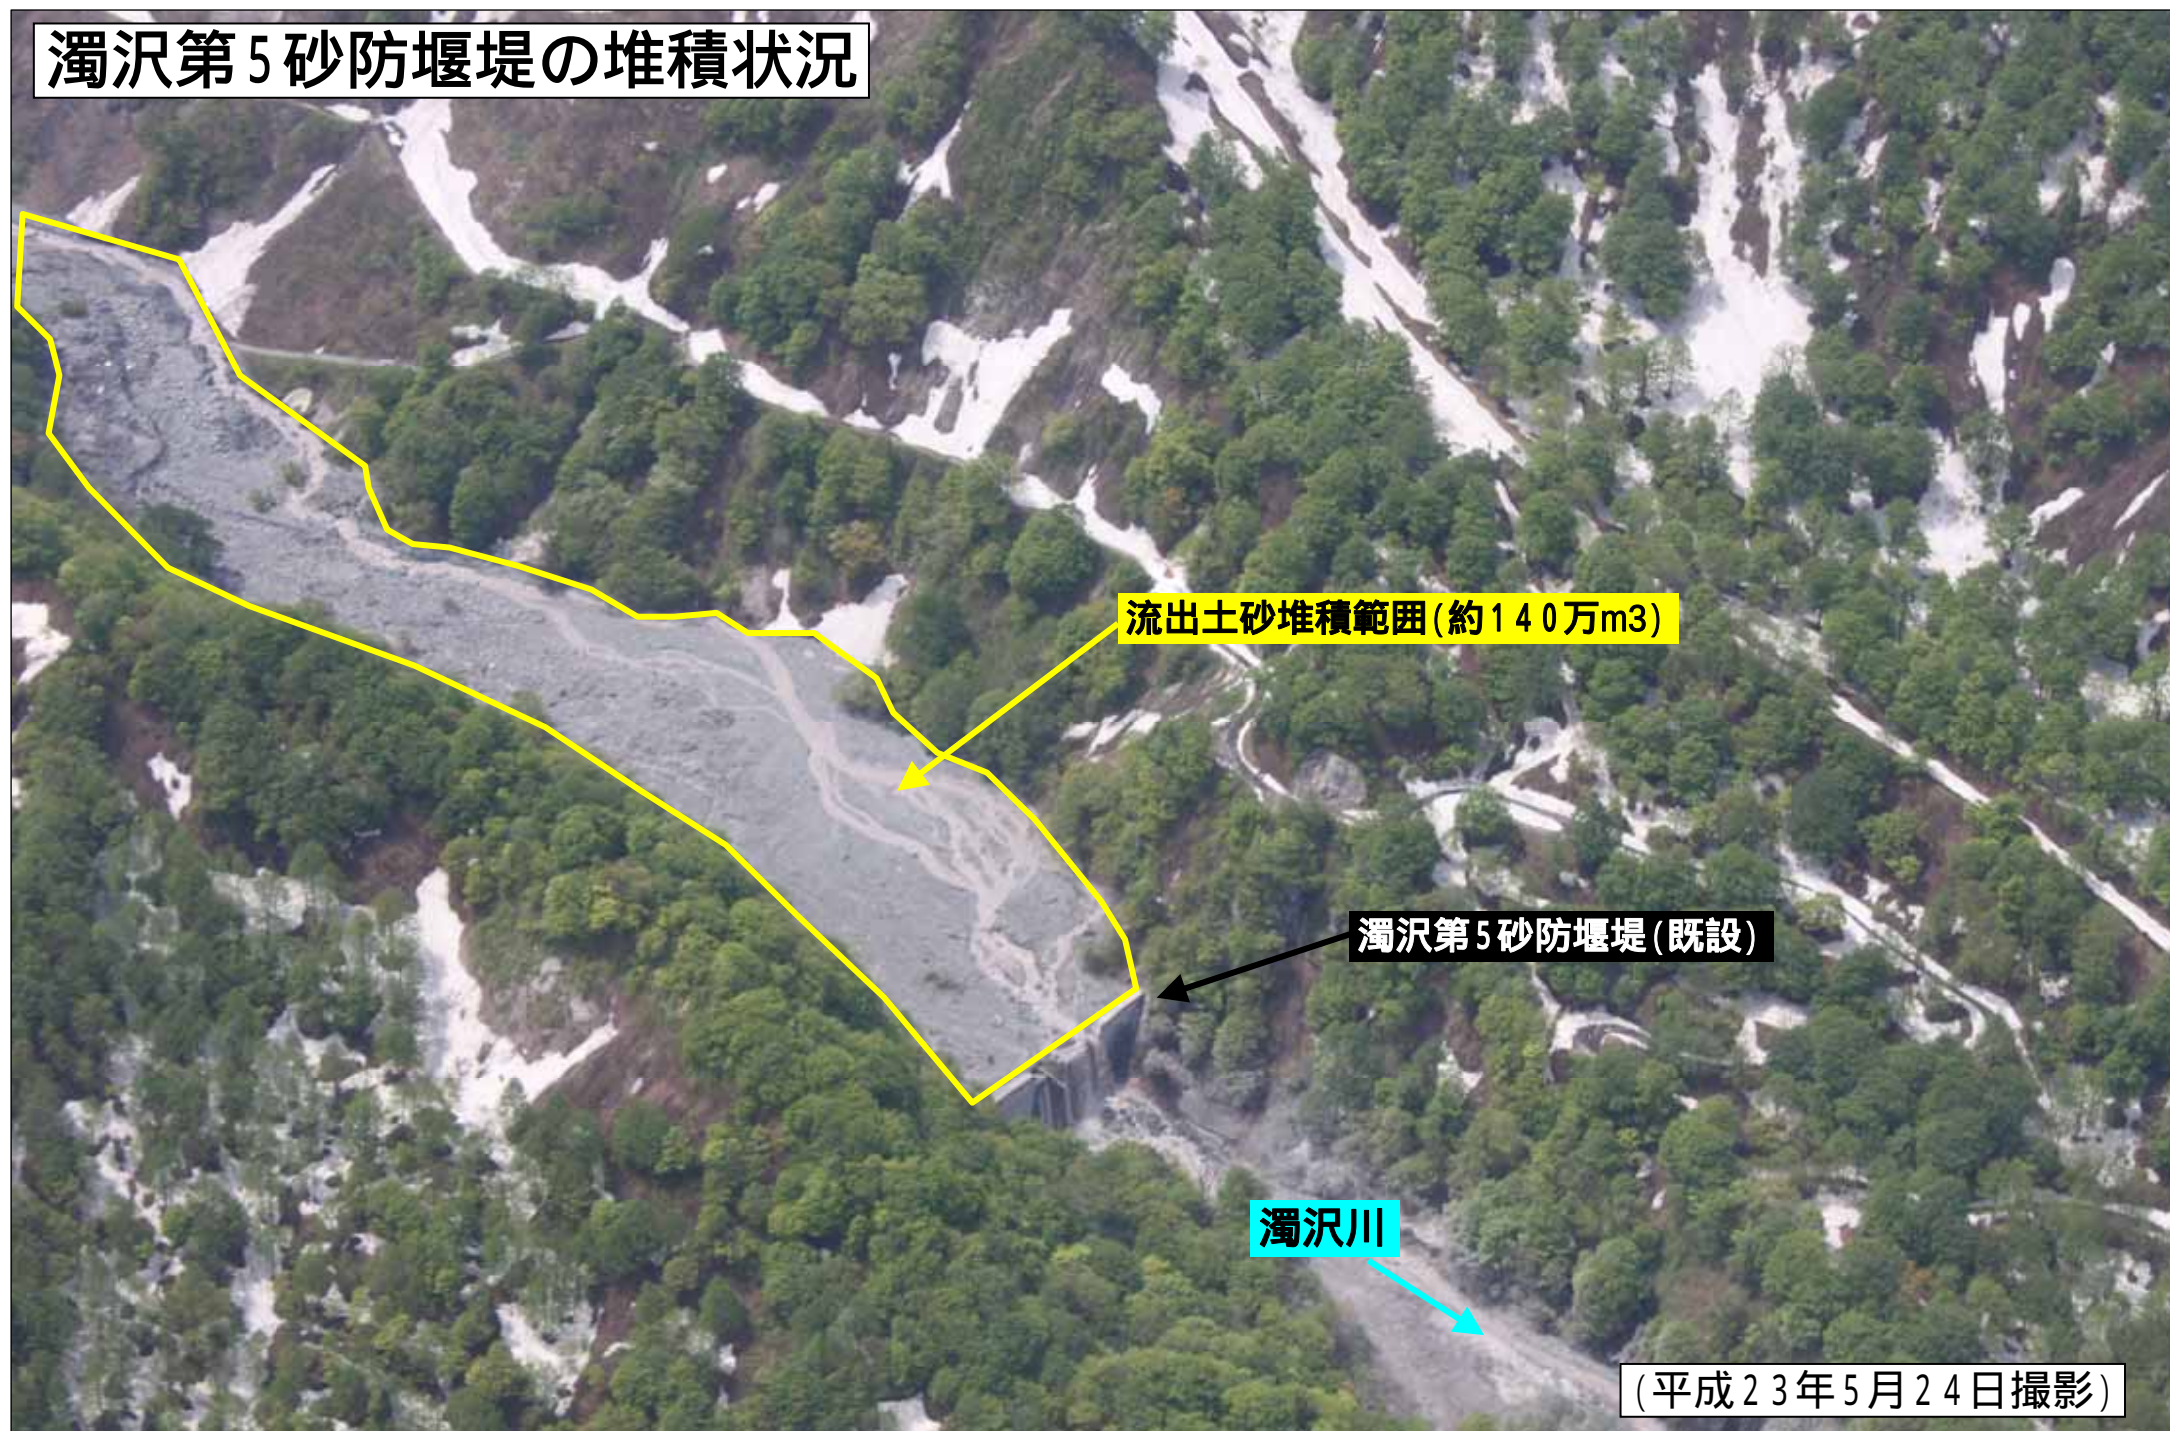
# 濁沢第5砂防堰堤の堆積状況

崩壊した土砂の大半（約140万m<sup>3</sup>）は濁沢第5砂防堰堤までの1.3km区間に深さ10～25m程度にわたって堆積し濁沢川を埋塞させましたが、大規模な下流域への土砂流出はありません。

今後、残存土砂の流出や新たな地すべり性崩壊が想定されますが、濁沢第5砂防堰堤下流の既設砂防堰堤5基で堆砂可能量が十分あることから、下流域への影響は少ないものと推定されます。

流出土砂堆積範囲(約140万m<sup>3</sup>)

濁沢第5砂防堰堤(既設)
