## 濁沢川の大規模土砂崩落を専門家が調査 ～発生メカニズムと当面の対応を検討～

## 調査結果及び当面の対応に関する助言

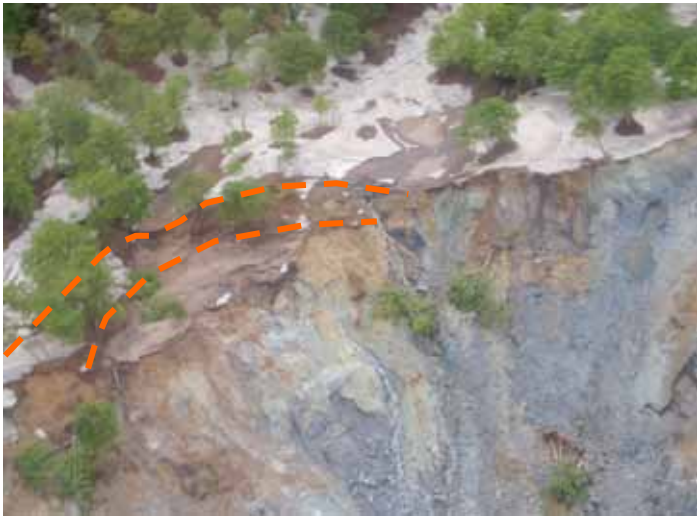
- ① 滑落崖上部の平坦部北側にはクラックが確認され、拡大して崩落する可能性がある。また平坦部の奥までクラックは及んでいないと見られるが、池沼へは融雪水が供給されており、崩落拡大が助長されることも懸念される。
- ② 崩落斜面下部に堆積している不安定な土砂は、比較的緩勾配の地形の上に堆積しており、直ちに大規模に流出する危険性は低いと考えられる。
- ③ 崩落斜面脚部の濁沢川右岸に大量に堆積している崩落土砂は、今後も流水による侵食が進行するものと考えられる。

上部のクラック

- ① 崩落斜面全体が監視できるよう監視カメラを設置する必要がある。
- ② 滑落崖の光波測量を行い、変状を定量的に把握することが望ましい。
- ③ 平坦部北側のクラック等に伸縮計を設置することが望ましい。
- ④ 濁沢川の崩落斜面上流の湛水地点に水位計を設置し、水位変動を監視する必要がある。

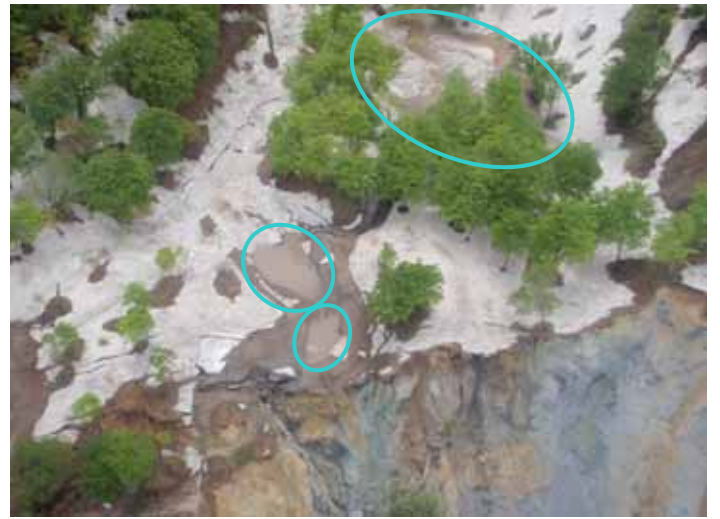
- ① 今回崩落が発生した斜面は上部の平坦部に多数の池沼が存在しており、地形的にみて過去に地すべりがあった斜面と考えられ、平成3年にも同じ斜面で地すべりが発生している。
- ② 近傍の気象データから、今冬の豪雪と5月中旬の急激な気温上昇に伴う融雪水により地すべりが発生したと推定される。
- ③ 幅340mに及ぶ地すべりが急激に崩落して、そのまま濁沢川を1.3キロ流下したと考えられる。

上部の池沼

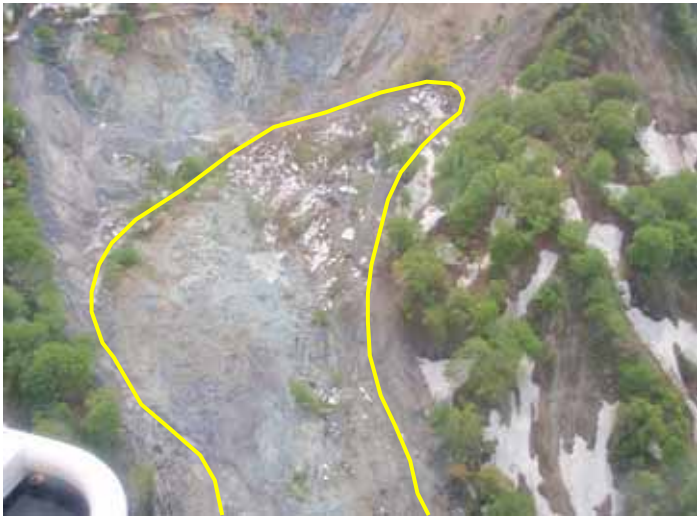
斜面下部の不安定土砂

- ① 詳細な現地踏査を早急に行い、崩落斜面の地形・地質と変状を把握することが望ましい。
- ② 地形計測等により斜面形状を早急に把握し、斜面の安定性等を検討する必要がある。

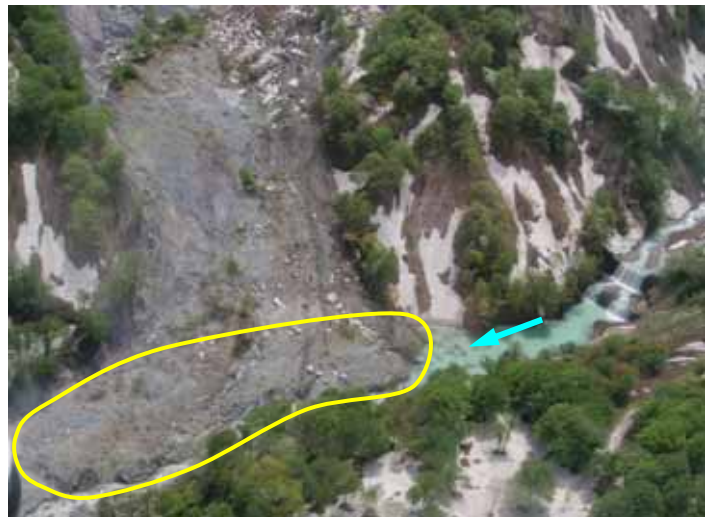
崩落斜面脚部

- ① 崩落斜面脚部の侵食防止  
濁沢川の流水による侵食防止対策を講ずることが望ましい。
