立谷沢川支川濁沢川における土砂崩落に伴う防災情報（第4報）  
～警戒体制から注意体制に移行～

# 池ノ台地区において発生した深層崩壊の概要

## 濁沢川緊急対策工事の概要

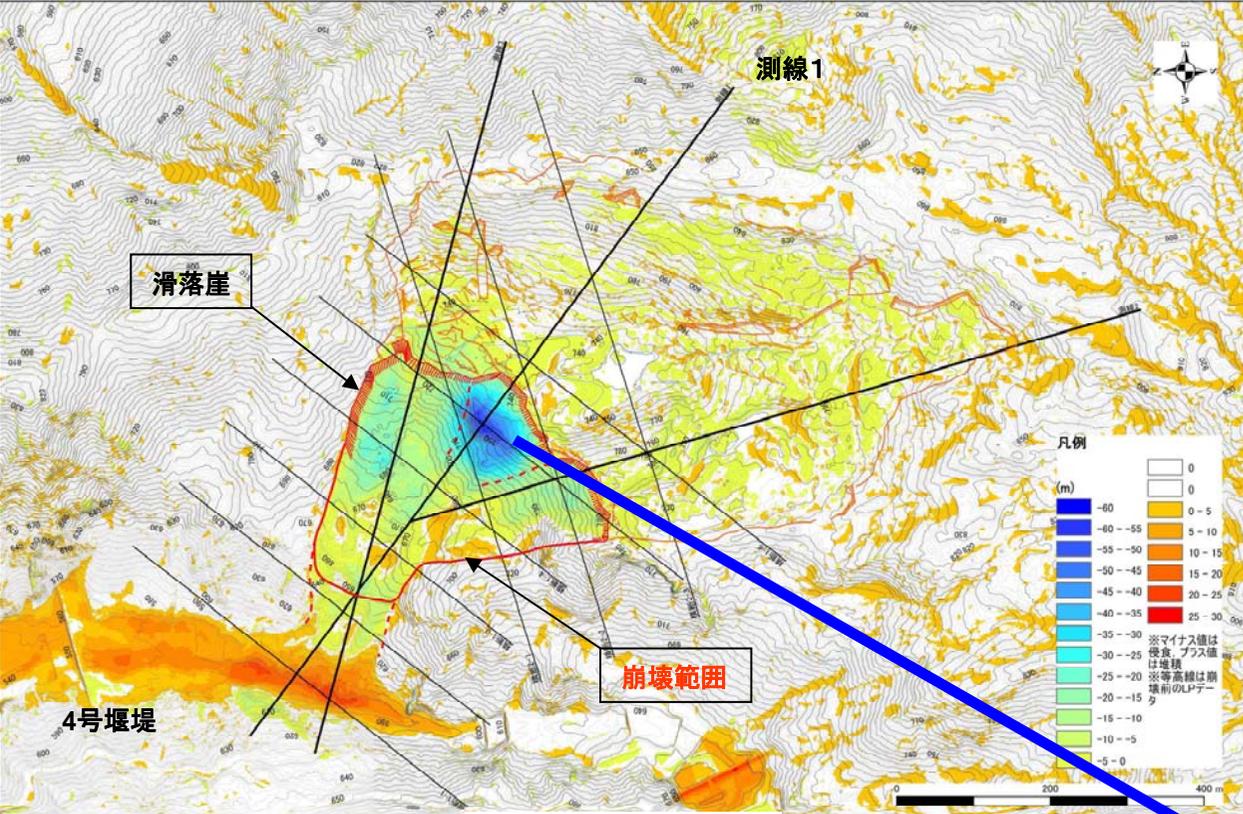
崩壊範囲平面図

平成23年5月22日に濁沢川と立谷沢川の合流点から約1.8km上流の「池ノ台」地区において突発した大規模な深層崩壊により、大量の土砂が1.5km流下する異常な土砂堆積であった。

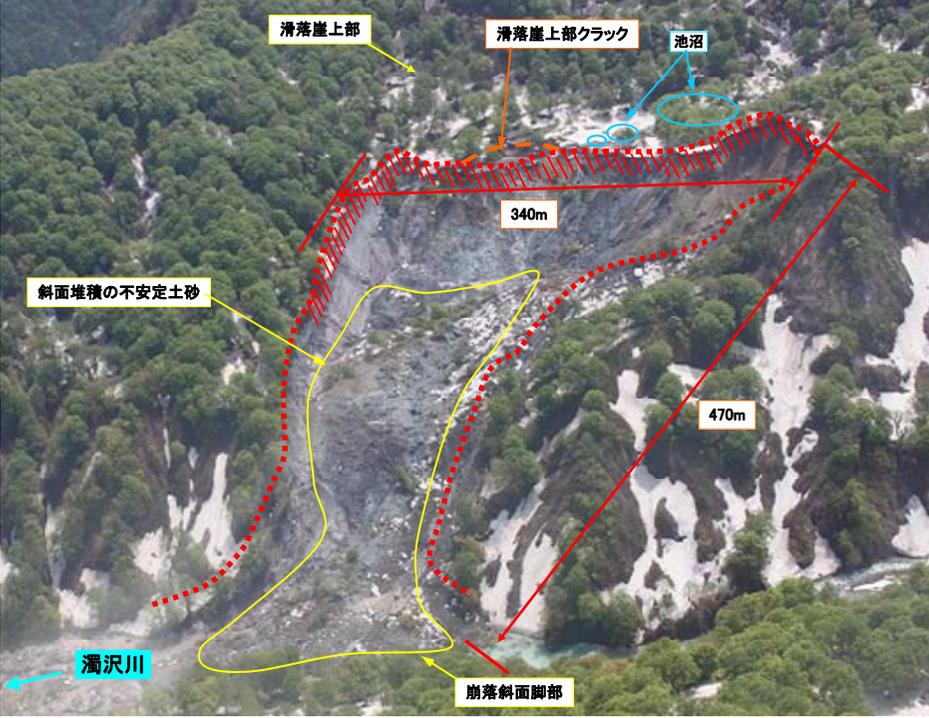
深層崩壊全景

今回の崩壊は旧地すべり地形の平坦部を頂部とする斜面で発生し、幅340m、崩壊斜面長250m、崩壊深さ70mに及び「深層崩壊」でボーリング調査から「すべり面」が推定され、崩壊土砂量は190万m<sup>3</sup>に及び、その大半が濁沢川に流入した。

今冬の豪雪による積雪が気温上昇に伴い大量の融雪水となり、地すべり性の崩壊が誘発した。

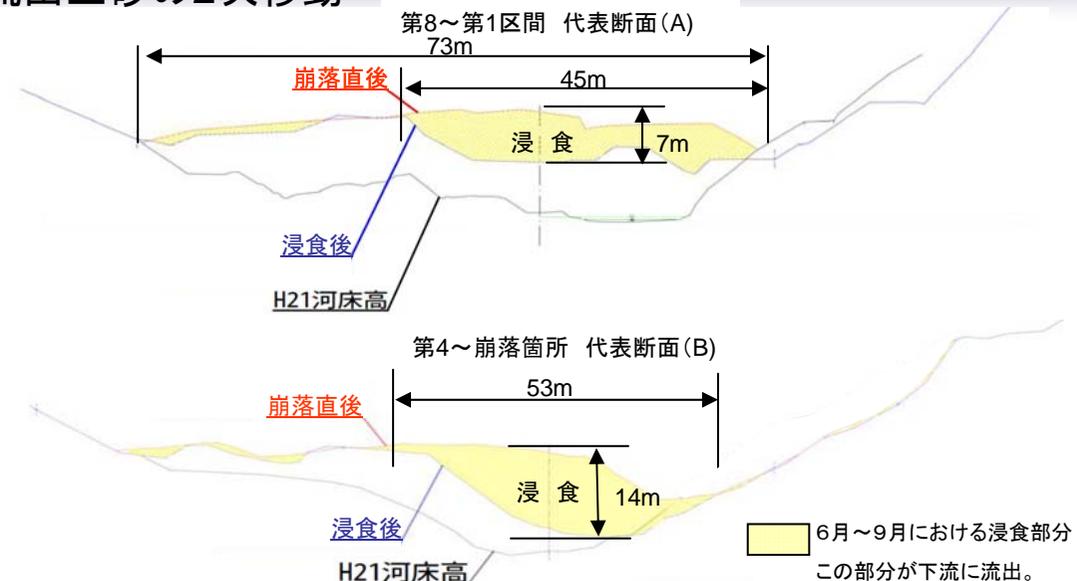
## ◆流出土砂の2次移動

- ◆2次移動  
河道に体積した土砂は侵食され流出しやすいが、今年は6月末に500mm余りの豪雨に見舞われるなど出水が相次ぎ、9月に河床測量をしたところ、すでに22万m<sup>3</sup> (10tダンプ車4.4万台) が濁沢川から流出していることが判明した。

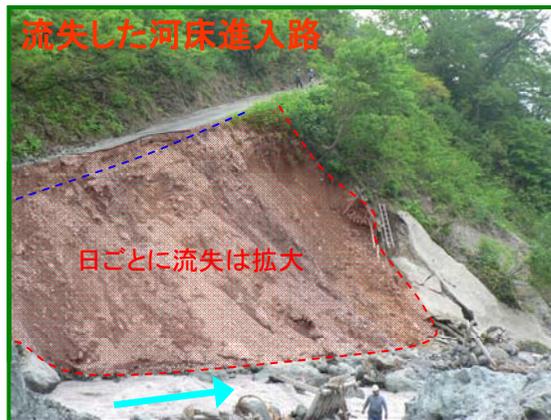
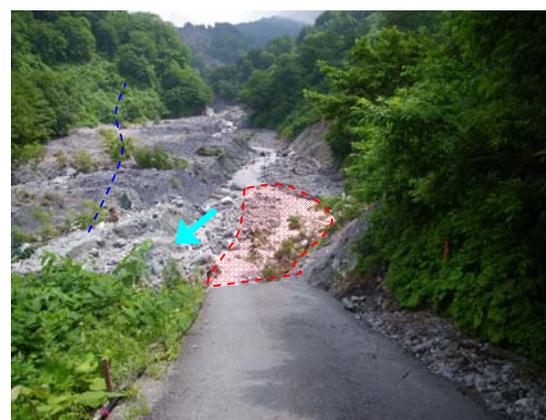
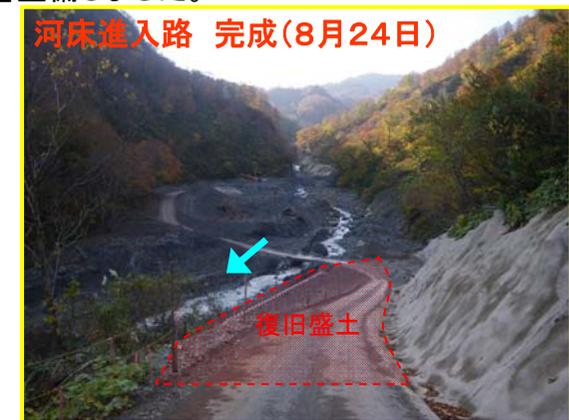
#### (1) 工事用道路(河床進入路、渡河施設、河床工事用道路)

河床が最大30m程度も上昇し水みちが変化するため、土砂崩壊発生後に短期間で河床進入路の一部が流失しました。河床進入路は、盛土とコンクリートブロックによる補強により復旧を行い、仮設橋を設置し河床工事用道路を整備しました。

治山作業道から河床への唯一の進入路となる坂路が一部流失したため復旧しました。また、土砂崩落箇所まで、渡河施設を含めて河床工事用道路の整備をしました。(8月下旬)

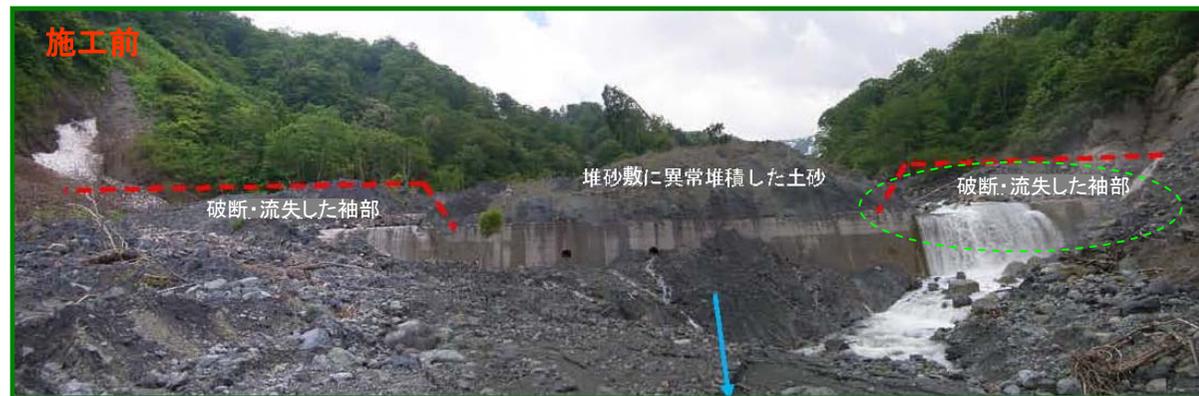
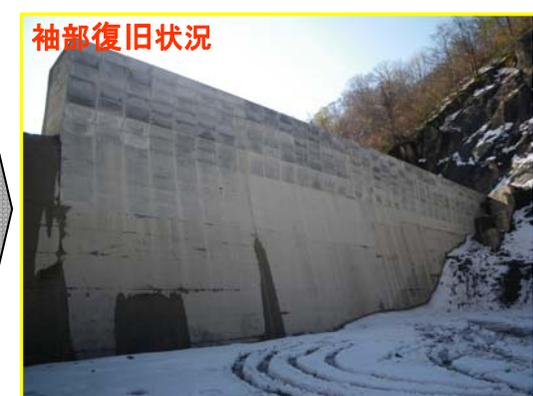
## (3) 濁沢第4砂防堰堤袖部の災害復旧

大きな効果量を持つ濁沢第4砂防堰堤(堤長163.5m 堤高18m)の袖部が破損・流失し、出水時における安定性の確保が懸念されました。このため、災害復旧事業の採択をうけ、一部を除いて完成しました。(11月12日)

土砂の直撃により破断・流失した濁沢第4砂防堰堤袖部(赤点線)を補強も含め復旧しました。
