一般国道 4号 青森市合浦 <sup>がっぼ</sup>

対策時期 : H8.11

事務所名 : 青森河川国道事務所

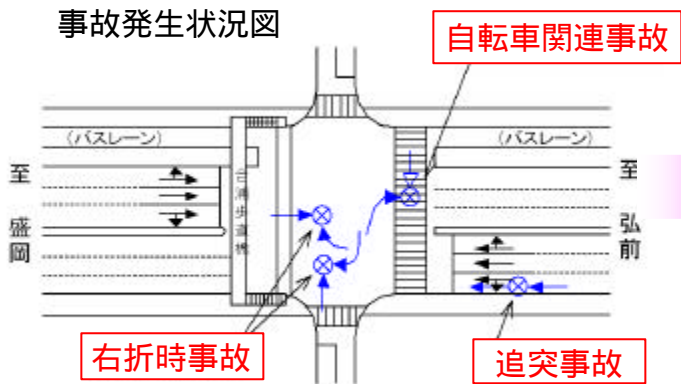
事故発生状況図

国道側の渋滞による事故が発生

国道側の渋滞による追突事故、国道右折時の事故、自転車関連事故が発生。

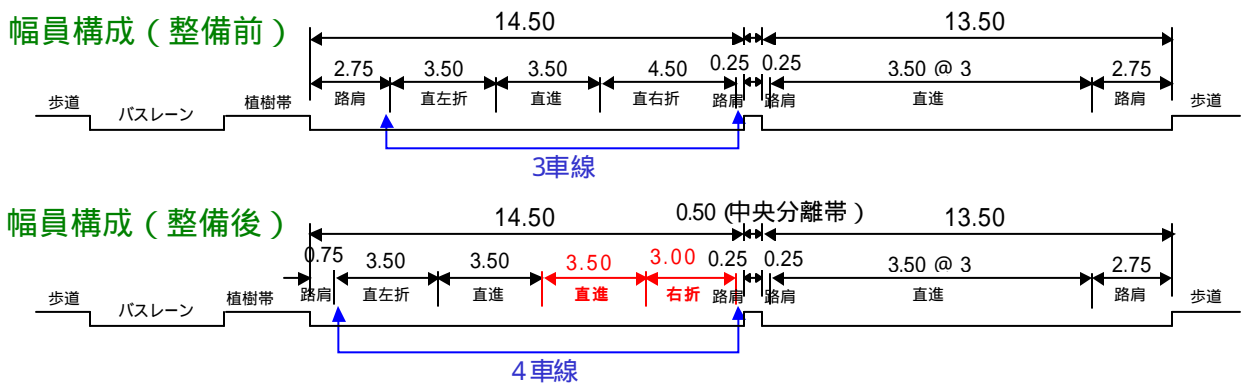
右折車線の設置

交通事故が3割減少、追突事故が4割減少

- ・ 直右折車線を直進車線と右折車線に分離。(3車線 4車線)

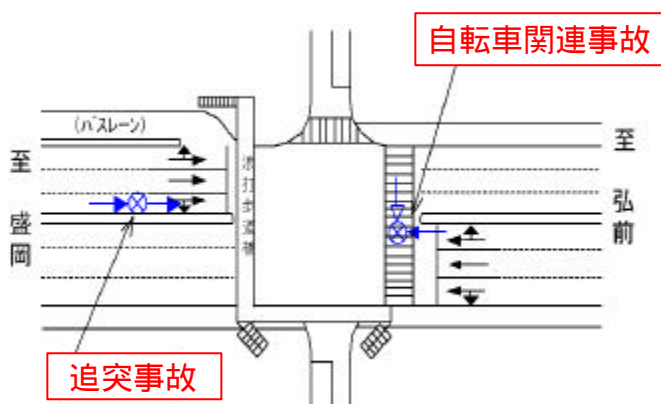
事故発生状況図

国道側の右折車関連事故が発生

国道側の右折車関連の追突事故、自転車関連事故が発生。

- ・ 直右折車線を直進車線と右折車線に分離。(3車線 4車線)

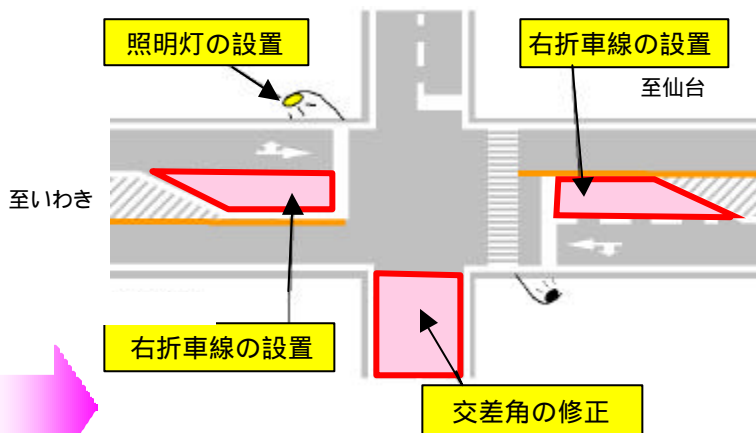
道路照明、右折車線の設置

## 交通事故が6割減少、夜間事故が半減

・ 交差点内に右折車線の設置、交差角度の修正を実施。

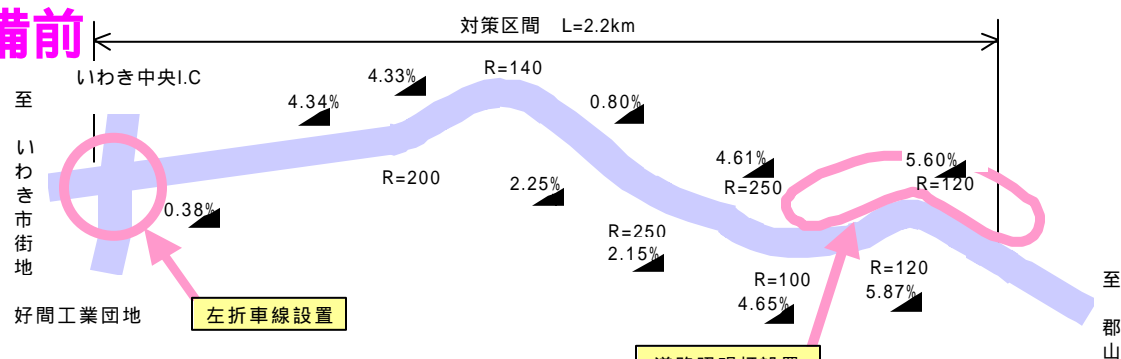
**交差点での追突事故、カーブ区間での夜間事故が発生**

交差点部では直左車線に滞留している左折車両への追突事故が発生。  
カーブ区間では夜間事故が発生。

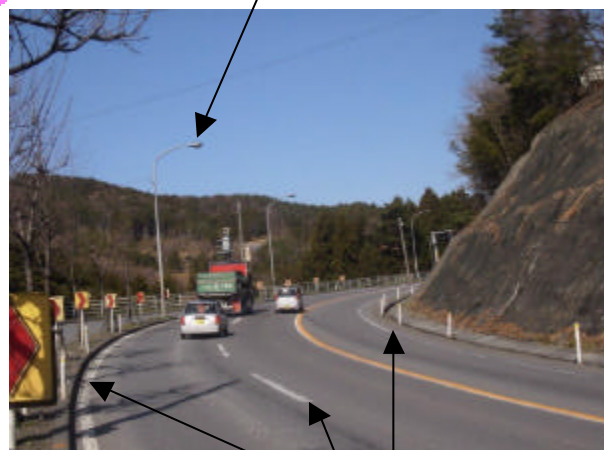
**交通事故が2割減少、夜間事故が半減**

- ・ 交差点部には、左折車線を設置。
- ・ カーブ区間には照明灯、幅広区画線を設置。

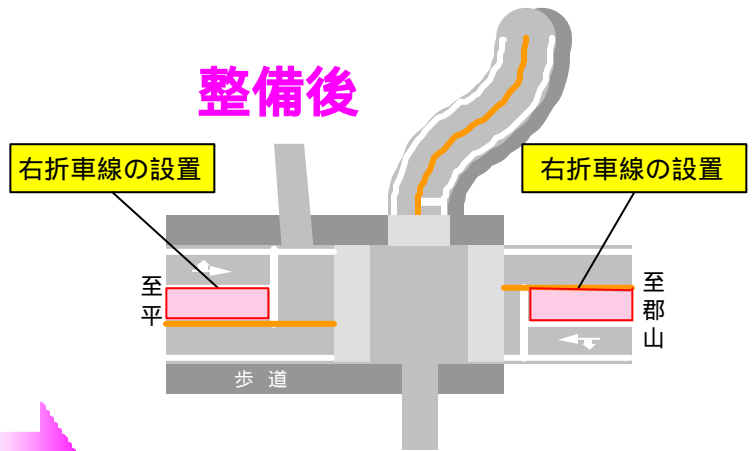
十字交差点改良、右折車線設置

## 右折時の事故がゼロに

- ・ 十字交差点に改良し、右折車線を設置。

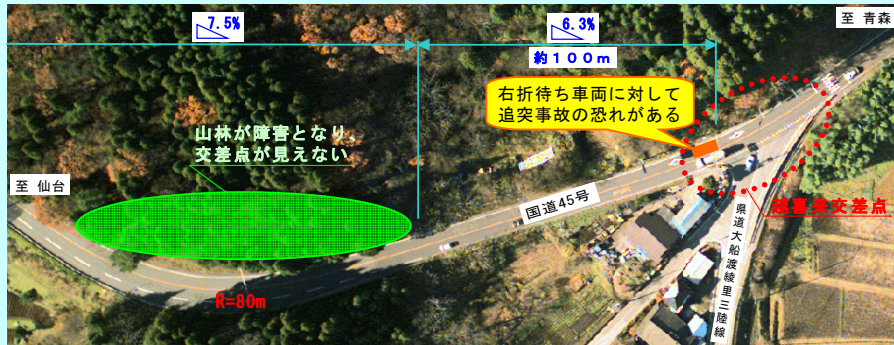
右折車関連事故の状況 (H10-14)

- 交差点付近の道路状況は、6%以上の縦断勾配かつR=80mの急カーブ区間である。
- カーブと交差点が比較的近接していることから見通しが悪く、右折待ち車両の発見が遅れる。
- 急な下り坂を走行し、車速が高い条件下では、制動停止距離に対応した視距が不足し交差点内事故の危険性が高い。
- 右折車関連の事故件数は、5件/5年(H10-H14)となっている。

- 右折レーンの整備(H14.11完成)

右折レーンの設置により、直進車と右折車を分離することで追突事故等の発生防止を図る。

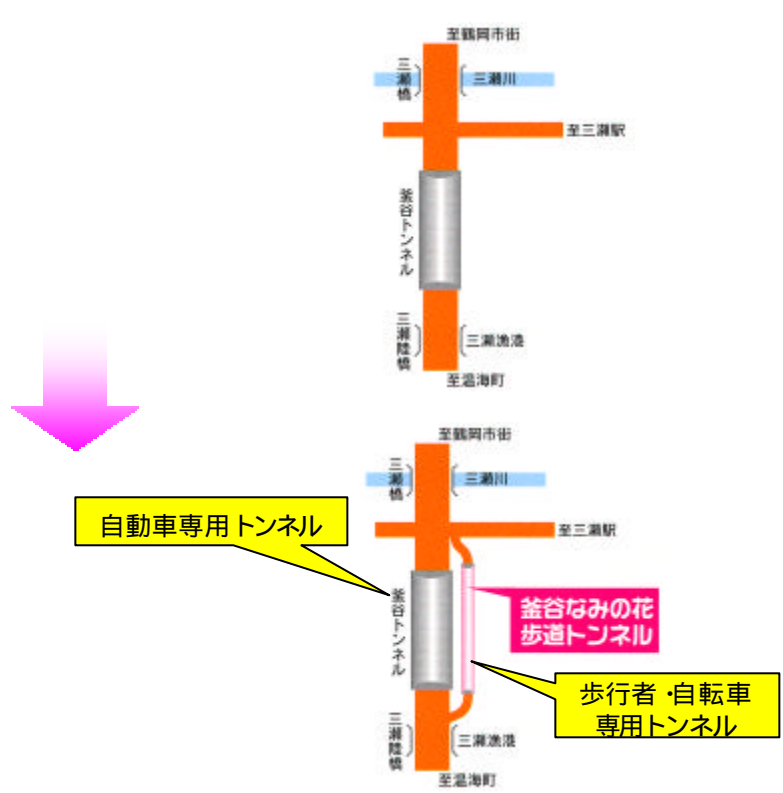
## トンネルが狭くて通学が大変

釜谷トンネルの1日の交通量は約13,000台/日あるが、歩道幅員が1mしかなく通学する子供たちが危険。

- ・ 歩行者・自転車専用トンネルの整備を実施。

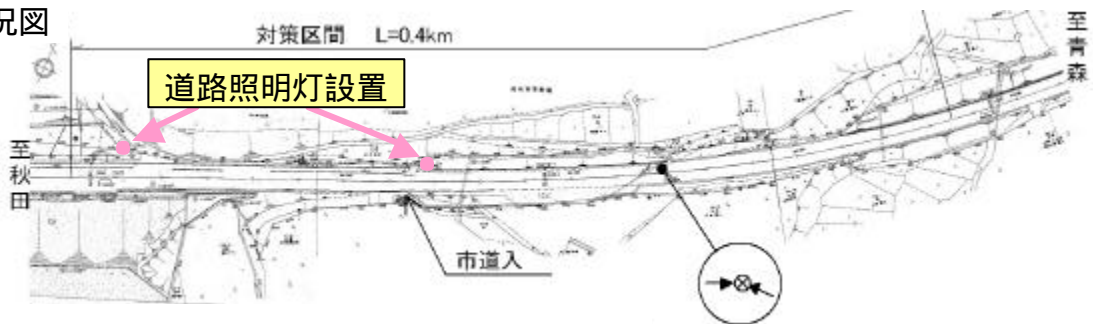
事故発生状況図

夕暮れ及び夜間の事故が発生

照明施設がないため視界が悪く、追突事故、すれ違い時の衝突事故が発生。

- ・ 道路照明の設置、センターラインの高輝度化を実施。

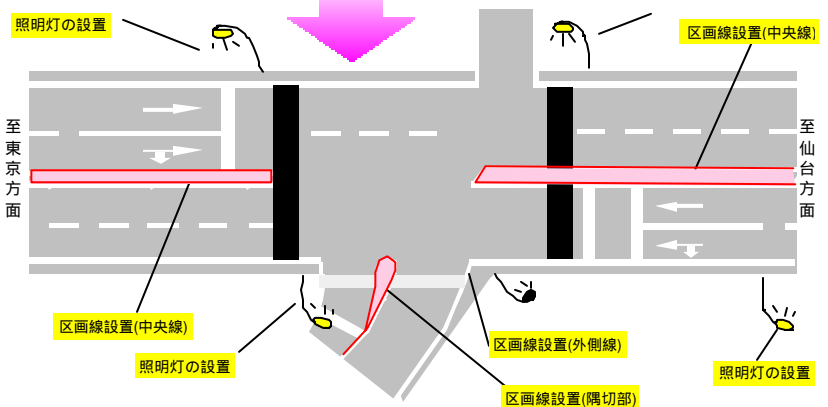
道路照明、区画線の設置

夜間事故が多発

県道から国道への流入車両と国道を横断する歩行者関連事故が多発。  
国道から県道への右折車両と直進車両との衝突事故が夜間に多発。

- ・ 照明灯の設置、区画線の設置を実施。

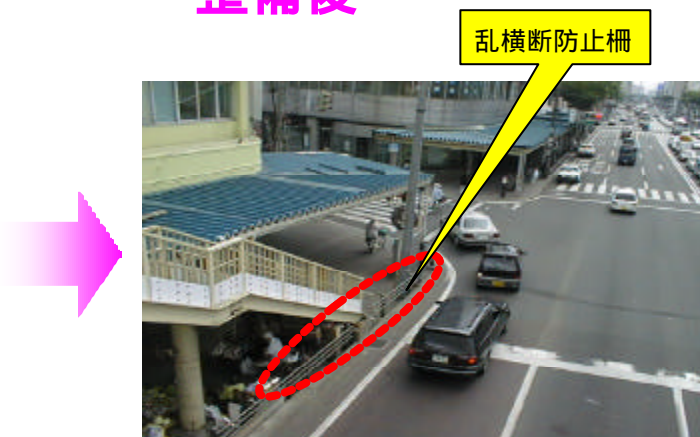
歩行者・自転車と車の接触事故が発生

歩行者や自転車の乱横断により、車両との接触事故が発生。

- ・ 乱横断防止柵を設置。

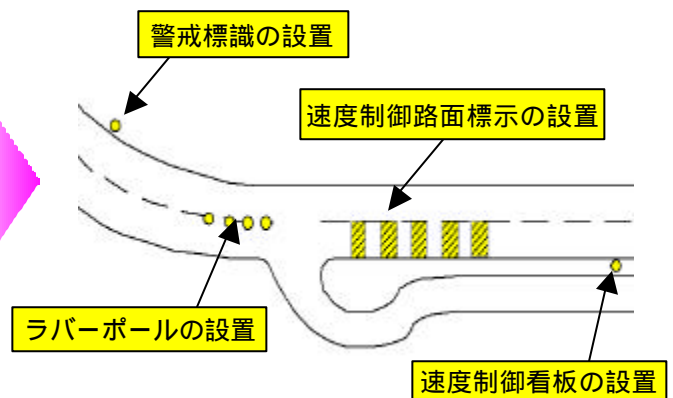
追突事故、右折車両関連事故が発生

単路部で追突事故、交差点で右折事故、正面衝突事故が発生。

- ・ラバーボール、速度制御路面標示、信号ありの警戒標識および下り速度制御看板を設置。

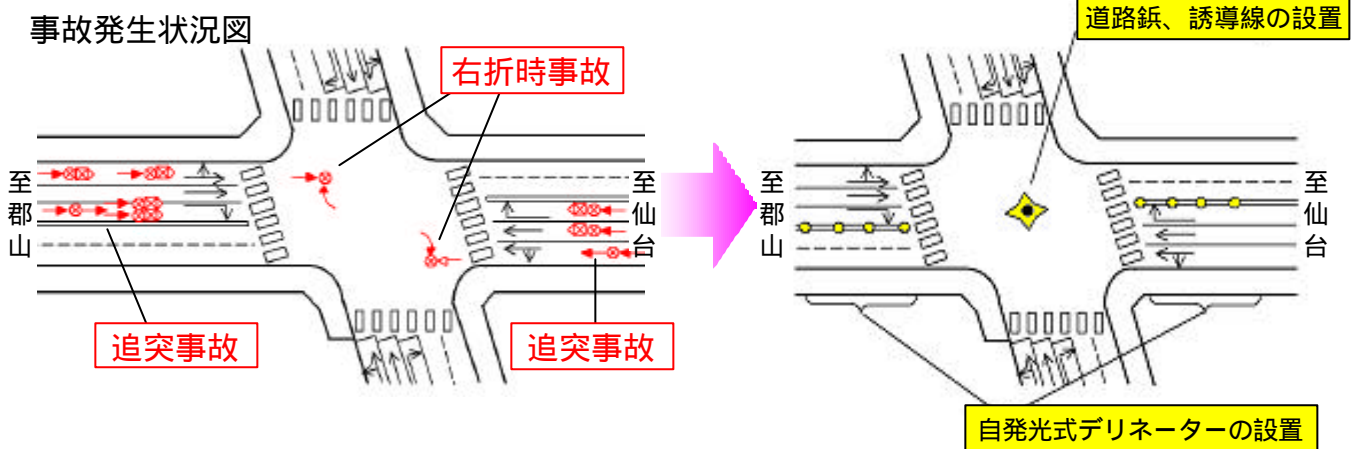
右左折車両関連事故が発生

右左折交通量が多いため、追突・右左折関連事故が発生。

- ・ 自発光式デリネーター、道路鈺、誘導線を設置。

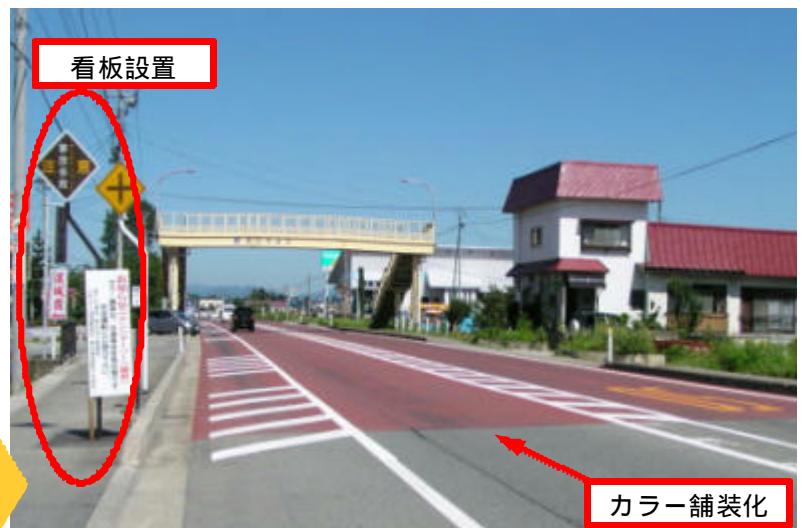
対策前の状況（山形 秋田方面）

## 交差道路に流出入する車輛との出会い頭事故等多発

- ・当該交差点では、**交差道路に流出入する車輛と、国道を走行している車輛との出会い頭事故等多発。**

- ・事故多発区間であることを**カラー舗装化と注意喚起用看板**により**道路利用者**に**注意喚起**し、事故防止を図る。

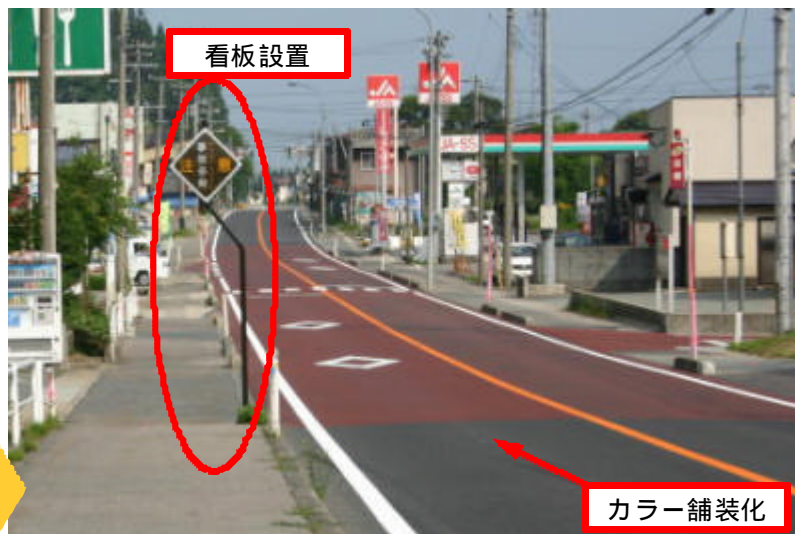
対策前の状況（鶴岡 寒河江方面）

## 沿道出入りに関連する車輛との追突事故等多発

- ・当該区間では、沿道施設への出入り時などの追突事故等多発。

- ・事故多発区間であることをカラー舗装化と注意喚起用看板により道路利用者に注意喚起し、事故防止を図る。

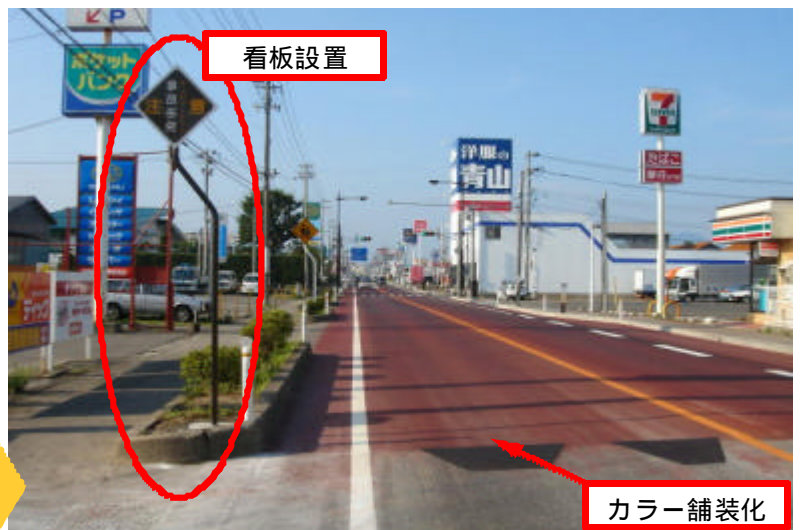
対策前の状況（酒田 寒河江方面）

## 交差道路に流出入する車輛との追突事故等多発

- ・当該交差点では、**交差道路の流出入や沿道出入りに関連する車輛と国道を走行している車輛との追突事故等多発。**

- ・事故多発区間であることを**カラー舗装化と注意喚起用看板**により**道路利用者**に**注意喚起**し、事故防止を図る。

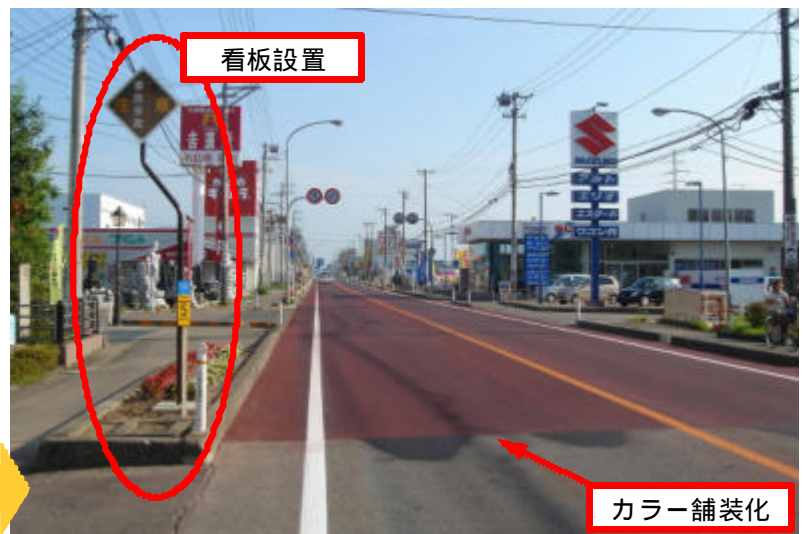
対策前の状況（寒河江 酒田方面）

## 沿道出入りに関連する車輛との追突事故等が多発

- ・当該区間では、沿道施設への出入り時などの追突事故等が多発。

- ・事故多発区間であることをカラー舗装化と注意喚起用看板により道路利用者に注意喚起し、事故防止を図る。

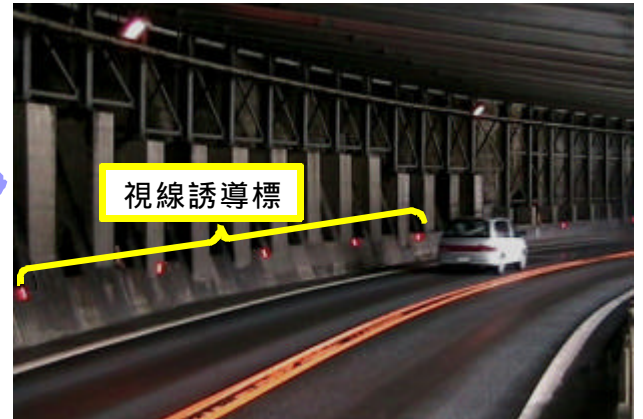
## スノーシェッド内にはカーブ区間があり、事故が発生

- ・スノーシェッドが設置されている当該区間は、カーブ区間であり、うす暗く、先が見通しにくくなっており、**正面衝突事故やすれ違い時の事故などが発生。**  
(右図はH10～15年の発生事故の割合)

- ・カーブ区間であることを自動車利用者に知らせ、安全かつ快適な通行を確保

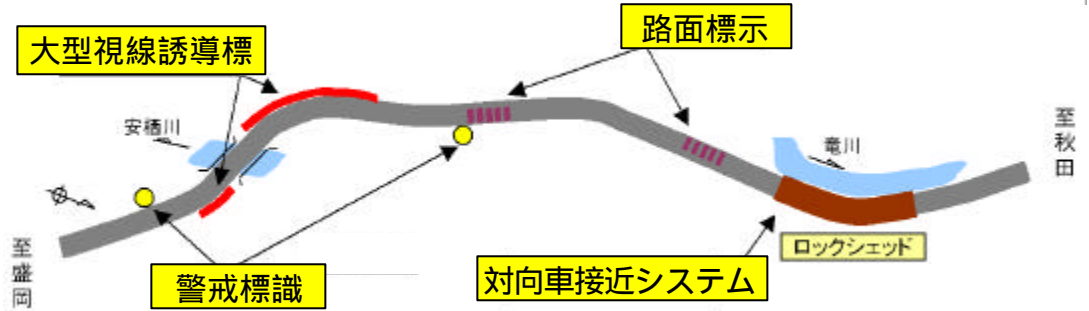
連続 S 字カーブ区間で事故が発生

連続 S 字カーブ区間で車両相互、路外逸脱事故が発生。
視界性の悪いロックジェット内での正面衝突事故の発生。

・ 大型視線誘導標、警戒標識、路面標示の整備を実施。

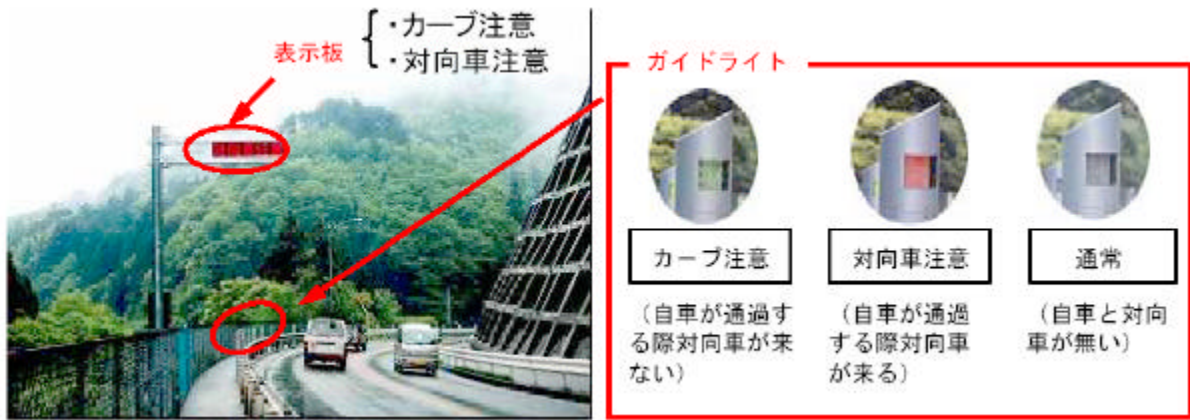
急カーブで事故の危険性が高い三陸地域

三陸地域は、地形上カーブが多いため事故の危険性が高い。

- カーブ区間に対向車の接近する様子を知らせる、対向車接近システム、ガイドライトシステムを設置。
