# 工事状況写真

## 阿武隈川下流岩沼管内外漏水対策工事

受注者：(松浦組)

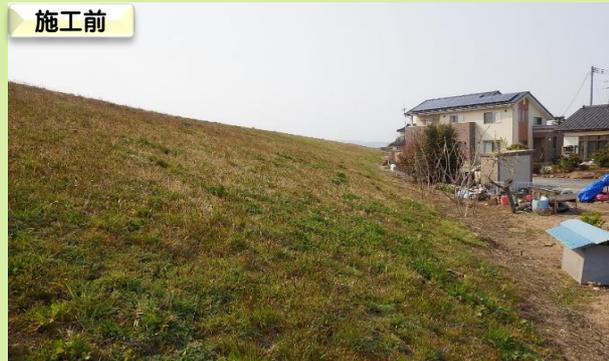
押分地区

施工前

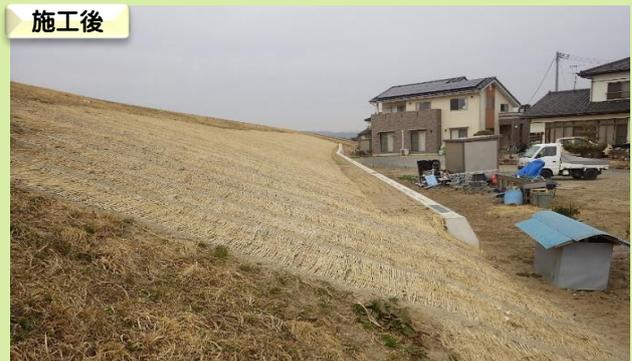
施工後

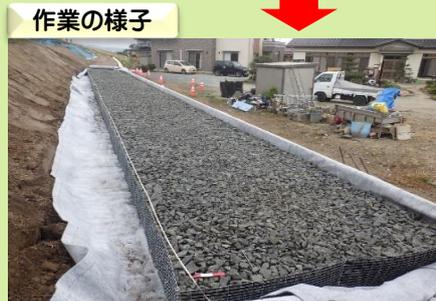
作業の様子

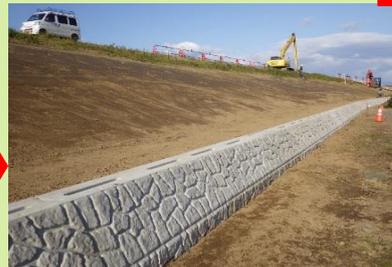
かごマット詰石完了

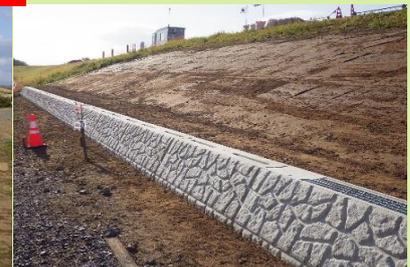
ドレーン工・法面整形完了

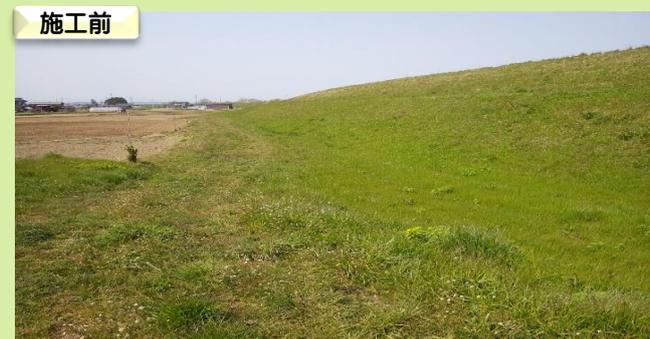
今泉地区

施工前

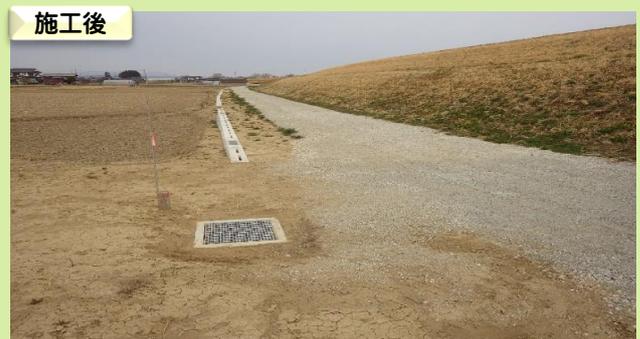
施工後

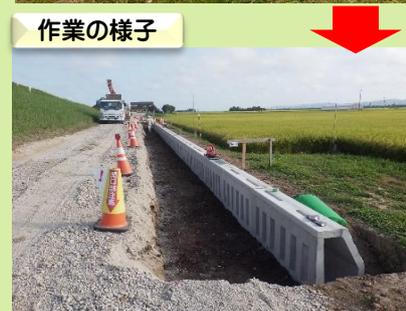
作業の様子

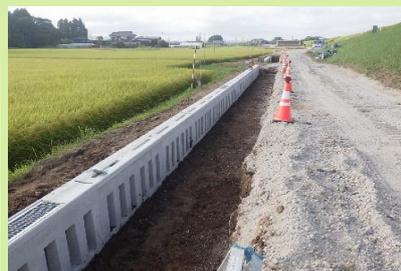
水路一体型堤脚保護工布設完了

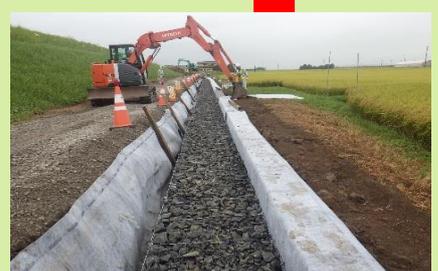
ドレーン工完了
