岩沼出張所工事情報 NO.7

阿武隈大堰3.4号ゲート下流護床工変状箇所復旧工事

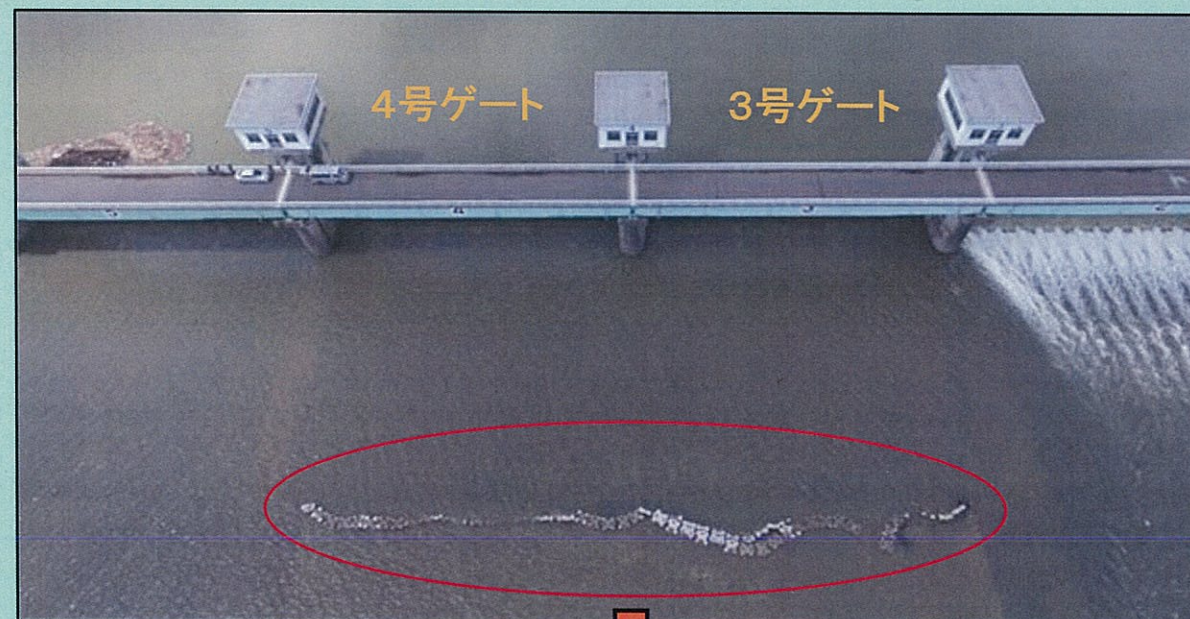
■護床エブロック変状箇所■

平成29年5月15日の日常点検において阿武隈大堰3.4号ゲートに設置している水叩き工直下流側護床工(根固めブロック2列)が被災を受けていることが確認されました。
その後、早急に復旧工事を進め6月に完成しました。

復旧工事はめくれ上がった既設の護床エブロックをバックホーで吊り上げ連結金具をガス切断した後撤去し、変状があった箇所に捨石を敷き詰め袋詰め根固め(2t型)にて仮復旧を行いました。

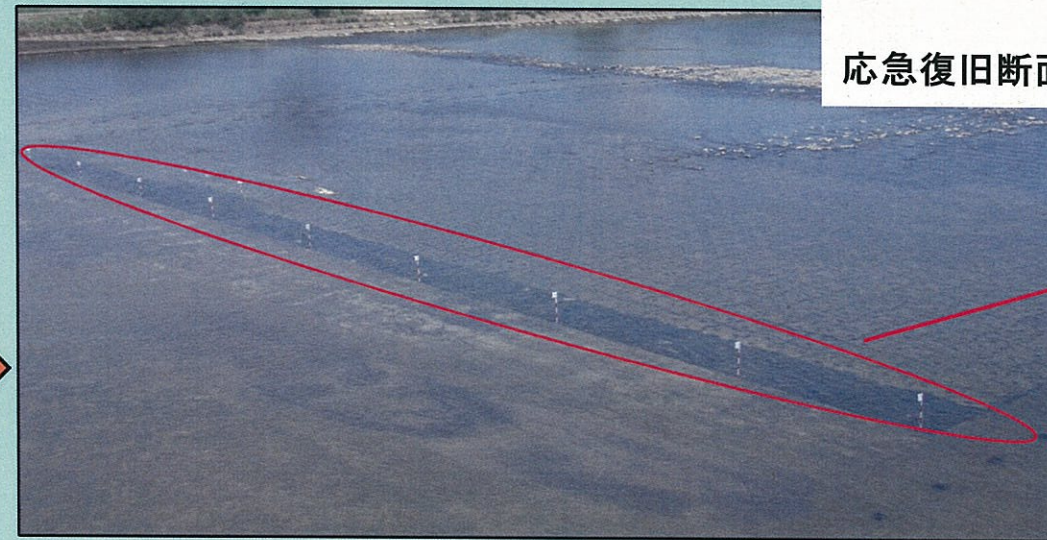
【施工前】 護床エブロック被災状況
