東日本大震災による名取川・阿武隈川下流 の復旧に向けた取り組み

～震災後5年間の歩み～

平成28年3月

**国土交通省東北地方整備局
仙台河川国道事務所**

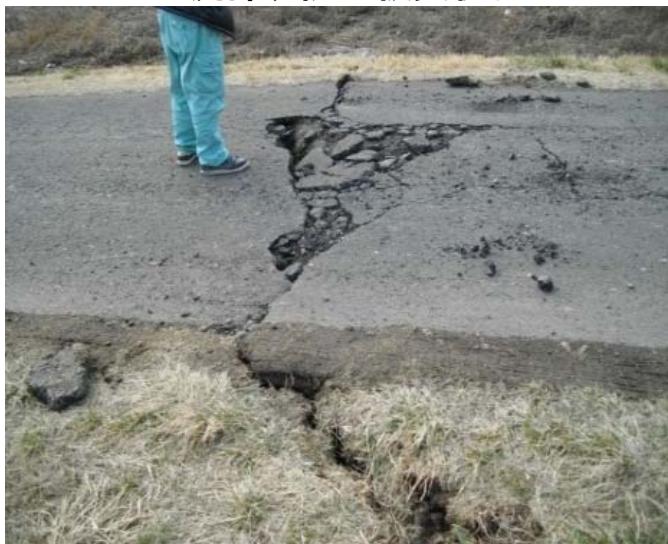
上流部堤防の被災状況

地震により堤防天端に亀裂

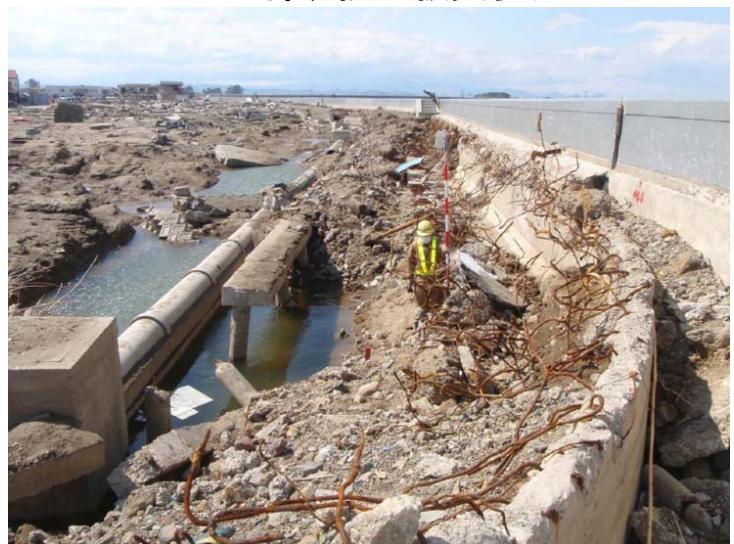
河口部堤防の被災状況

津波の越流により川裏部が侵食

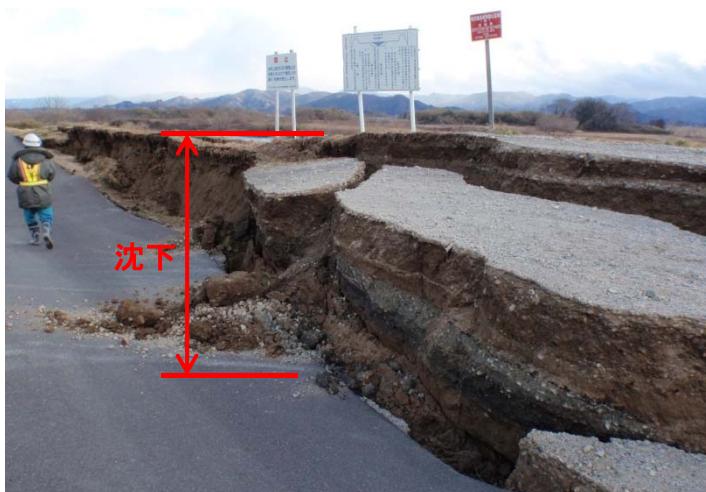
内陸部堤防の被災状況

液状化により堤防が約2~3m沈下

●被災箇所の地盤は、通常、液状化するとされている砂質土ではなく粘性土であったことから、被災要因を解明するため、専門家からなる「堤防復旧技術検討会」を設置しました。

検討の結果、軟弱な粘性土の地盤上に設置した砂質土系の堤防が圧密沈下して凹状となり、そこに雨水等が浸透して形成された「閉封飽和域」が液状化したものと判明したため、この層について地盤改良を実施しました。

●引き続き、本復旧に着手し、平成24年5月末までに工事を完了させました。なお、復旧にあたっては、液状化の原因となった地盤の改良を実施し、安全度の向上を図っています。

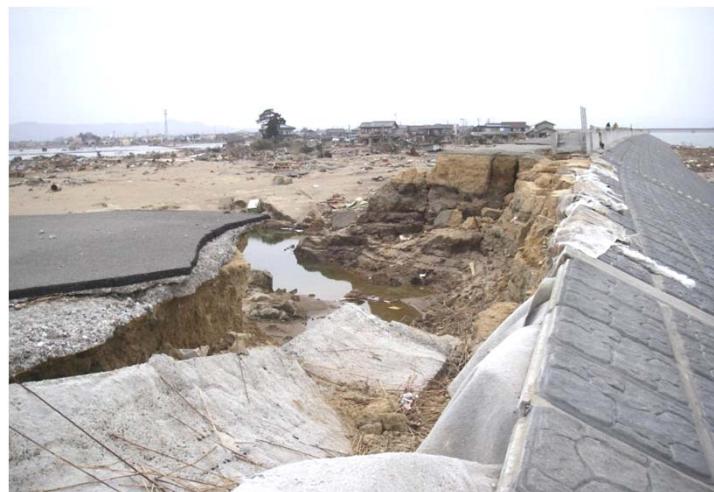
河口部堤防の被災状況

津波の越流により堤防の川裏部分が侵食

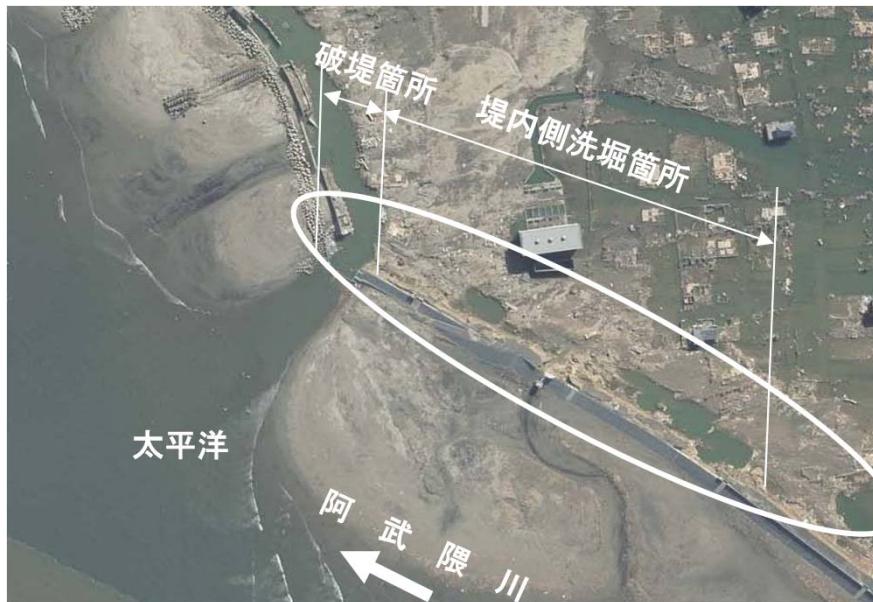
深掘れ状況

●津波による深掘れ箇所については、岩ズリを投入して施工できるように基盤を確保しようとしましたが、水分が多く通常の施工機械では締固めできないことから、高含水比の土でも締固めが可能な機械（タンピングローラー）を導入し、締固めを実施しました。

タンピングローラーによる締固め
