# 東日本大震災による名取川・阿武隈川下流 の復旧に向けた取り組み

～震災後6年間のあゆみ～

平成29年3月

国土交通省東北地方整備局  
仙台河川国道事務所

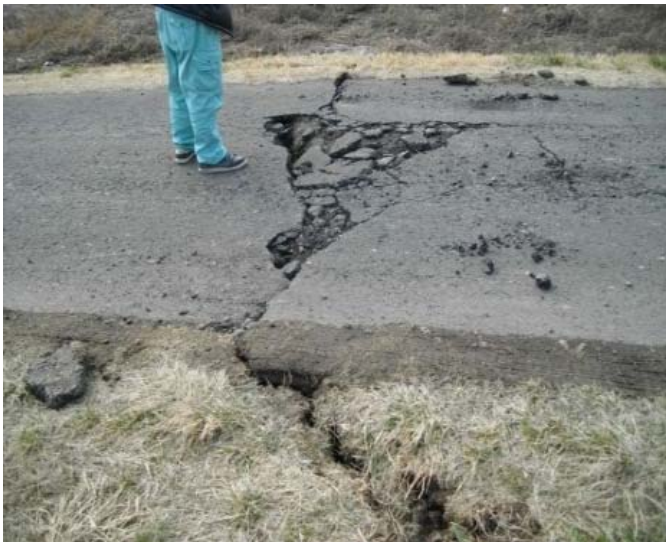
上流部堤防の被災状況

地震により堤防天端に亀裂

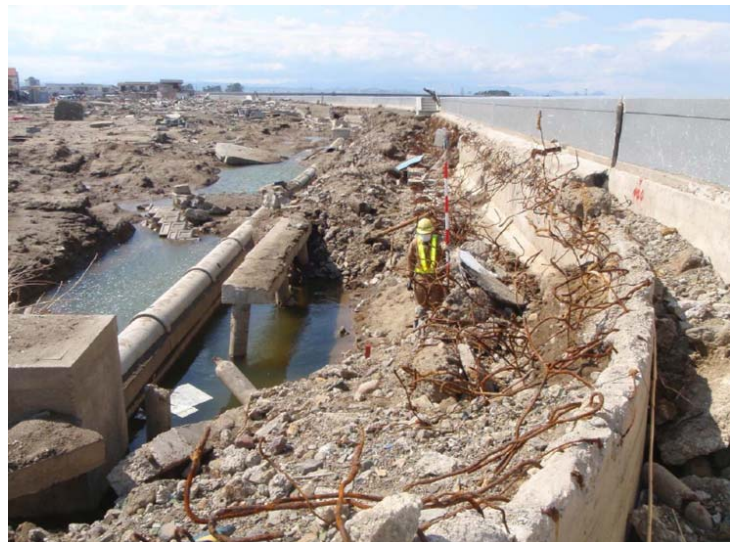
河口部堤防の被災状況

津波の越流により川裏部が侵食

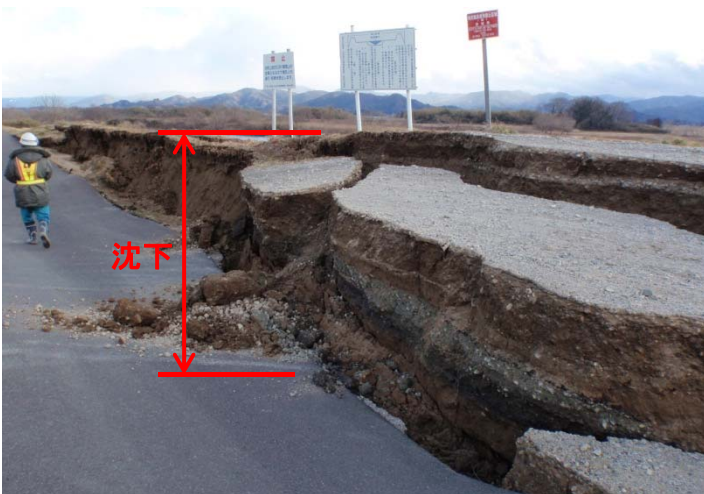
内陸部堤防の被災状況

液状化により堤防が約2～3m沈下

●被災箇所の地盤は、通常、液状化するとされている砂質土ではなく粘性土であったことから、被災要因を解明するため、専門家からなる「堤防復旧技術検討会」を設置しました。

検討の結果、軟弱な粘性土の地盤上に設置した砂質土系の堤防が圧密沈下して凹状となり、そこに雨水等が浸透して形成された「閉封飽和域」が液状化したものと判明したため、この層について地盤改良を実施しました。

●引き続き、本復旧に着手し、平成24年5月末までに工事を完了させました。なお、復旧にあたっては、液状化の原因となった地盤の改良を実施し、安全度の向上を図っています。

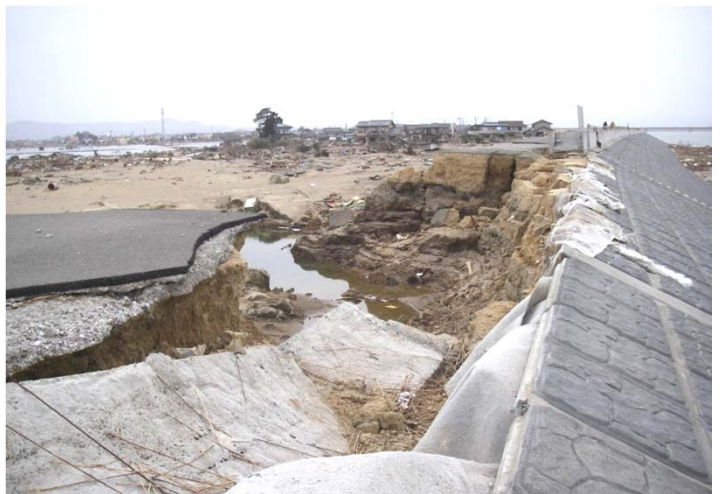
河口部堤防の被災状況

津波の越流により堤防の川裏部分が侵食

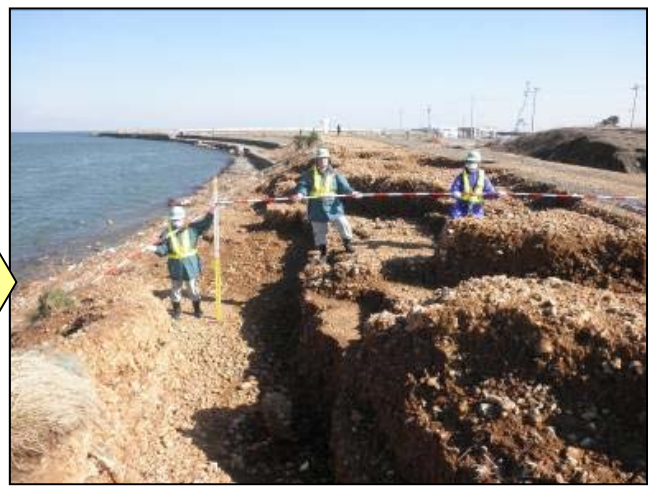
被災直後 平成23年3月

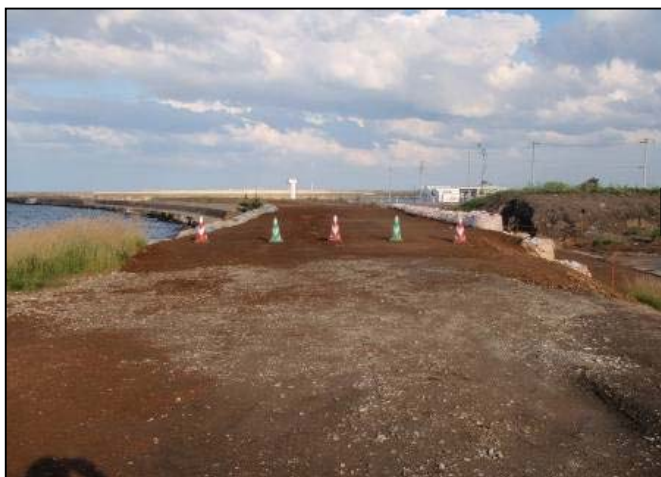
応急復旧完了 平成23年6月

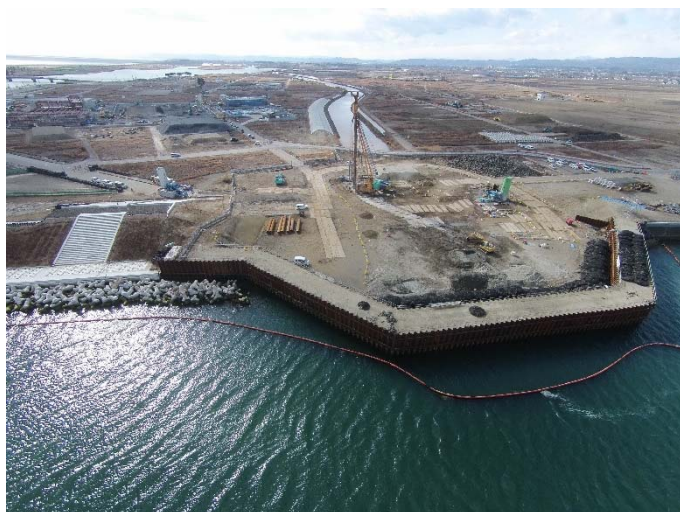
復旧状況（H28.2.11撮影）

改築概要：堤防復旧（嵩上げ）に伴い、水門の高さが約2.7m不足するため、改築が必要

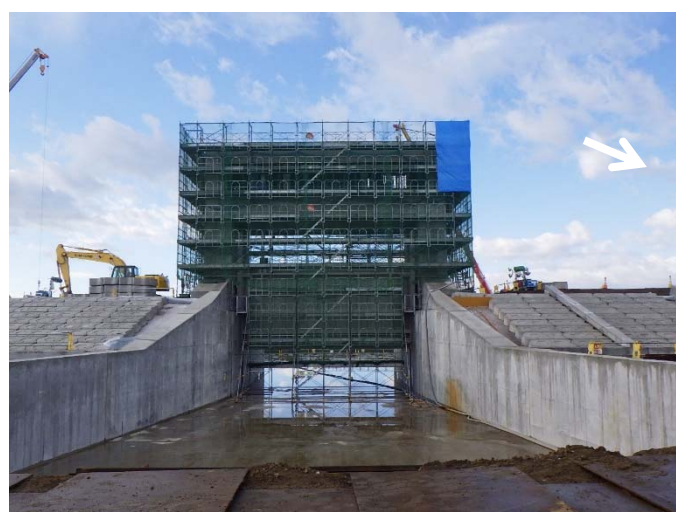
上屋・ゲート施工状況（H29.2.6撮影）

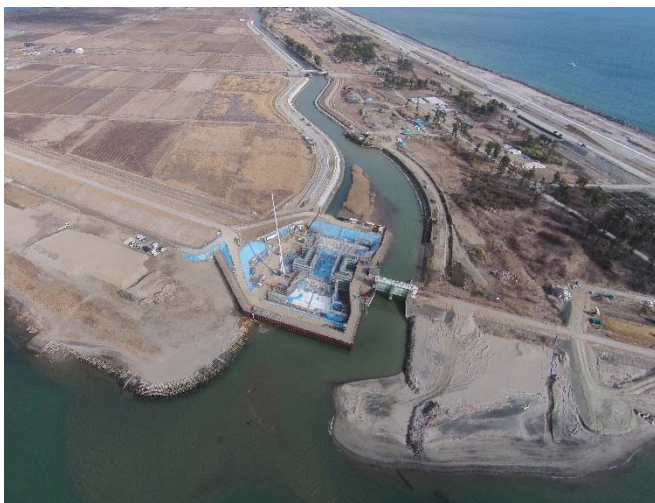
復旧状況（H28.2.11撮影）

改築概要：堤防復旧（嵩上げ）に伴い、水門の高さが約2.8m不足するため、改築が必要

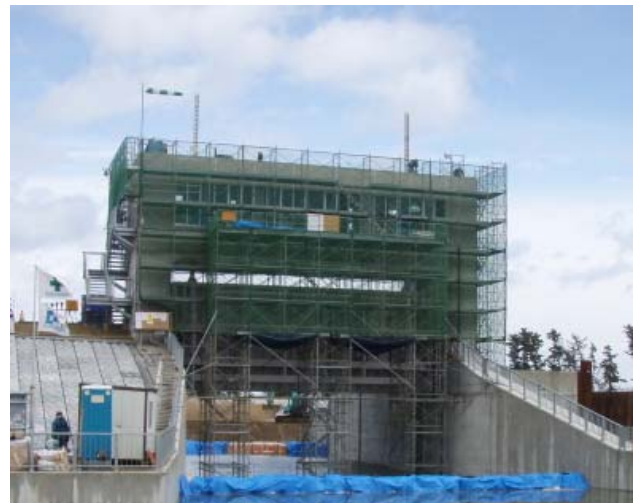
上屋・ゲート施工状況（H29.2.10撮影）

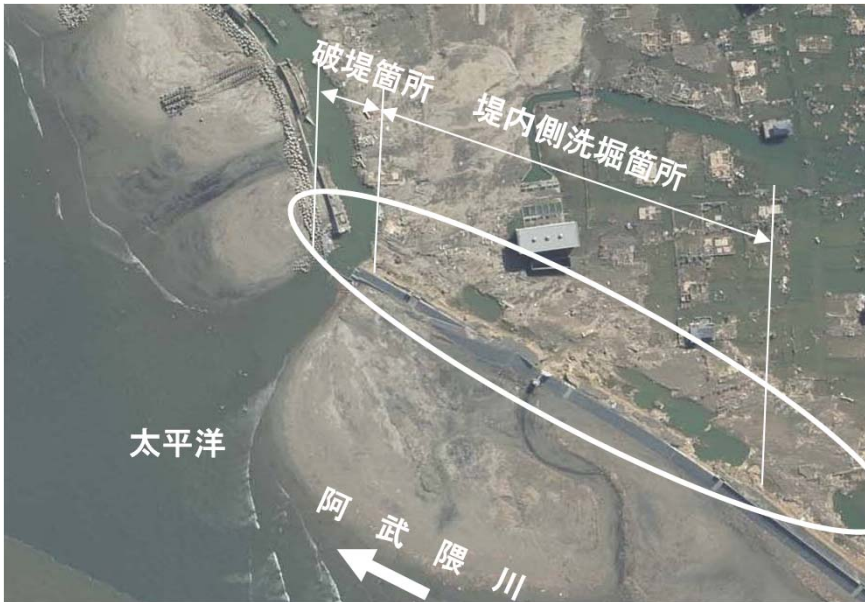
深掘れ状況

●津波による深掘れ箇所については、岩ズリを投入して施工できるように基盤を確保しようとしたのですが、水分が多く通常の施工機械では締固めできないことから、高含水比の土でも締固めが可能な機械（タンピングローラー）を導入し、締固めを実施しました。
