第3章 仙台河川国道事務所管内施設の被災状況

3-1 河川管理施設

3-1-2 河川管理施設の被災状況【阿武隈川・白石川】

3-1-3 河川管理施設の被災状況【名取川・広瀬川】

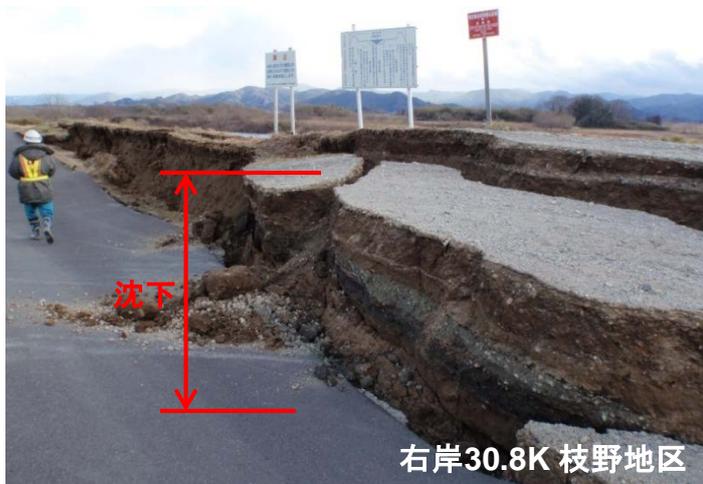
内陸部堤防の被災状況

液状化により堤防が約2~3m沈下

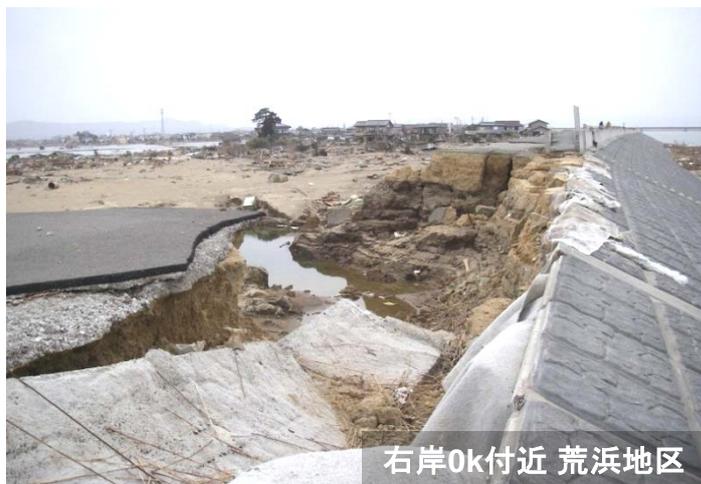
河口部堤防の被災状況

津波の越流により堤防の川裏部分が侵食

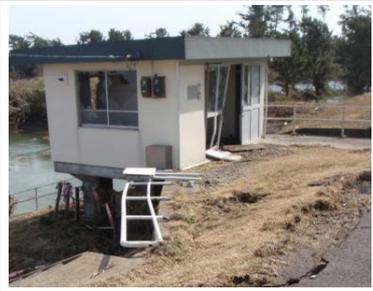
阿武隈川下流 左岸 始:0.30k~ 終:0.50k 延長: 200m 施設:施設 場所:岩沼市寺島	24 新浜水門 機械操作室(堤防天端上の機 械室)の浸水による損傷→操作 不能(停電、予備発損壊、操作 盤損壊) 付属施設損傷(転落 防止柵、階段、量水標、看板) 河口水位計、本体流出,CCTV 鉄塔流出(堤防法崩れ(すべ り、はらみだし))	発電機対応

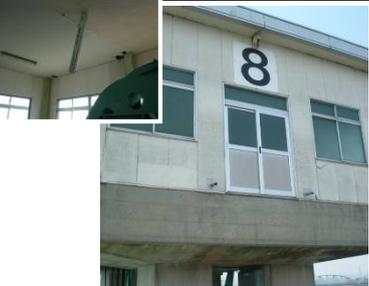
阿武隈川下流 左右岸 始:10.00k 施設:施設 場所:亘理町逢隈	28	阿武隈大堰管理庁舎 壁面クラック、天井落下 等 堰上屋 壁面クラック、剥離 等 漁船ゲート乗上、護床 工へ集積

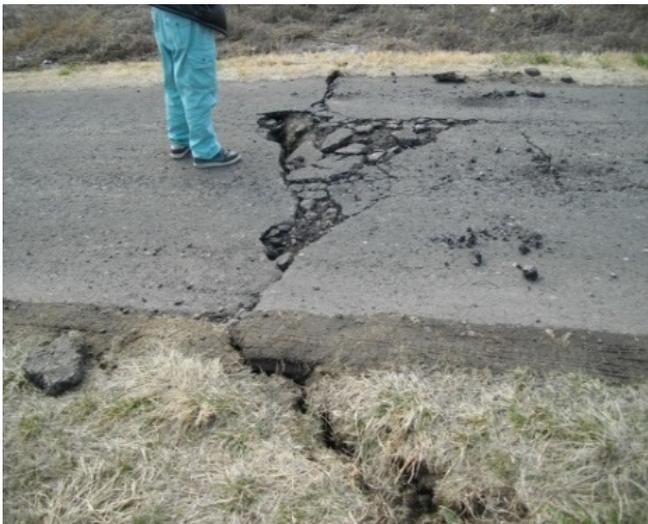
上流部堤防の被災状況

地震により堤防天端に亀裂

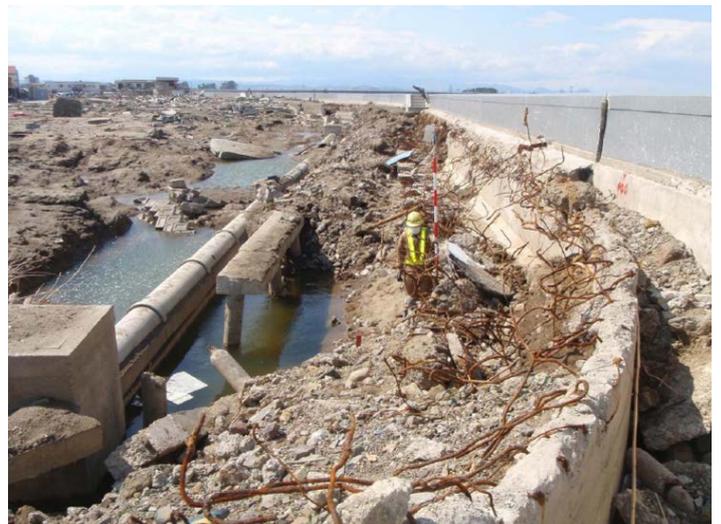
河口部堤防の被災状況

津波の越流により川裏部が侵食

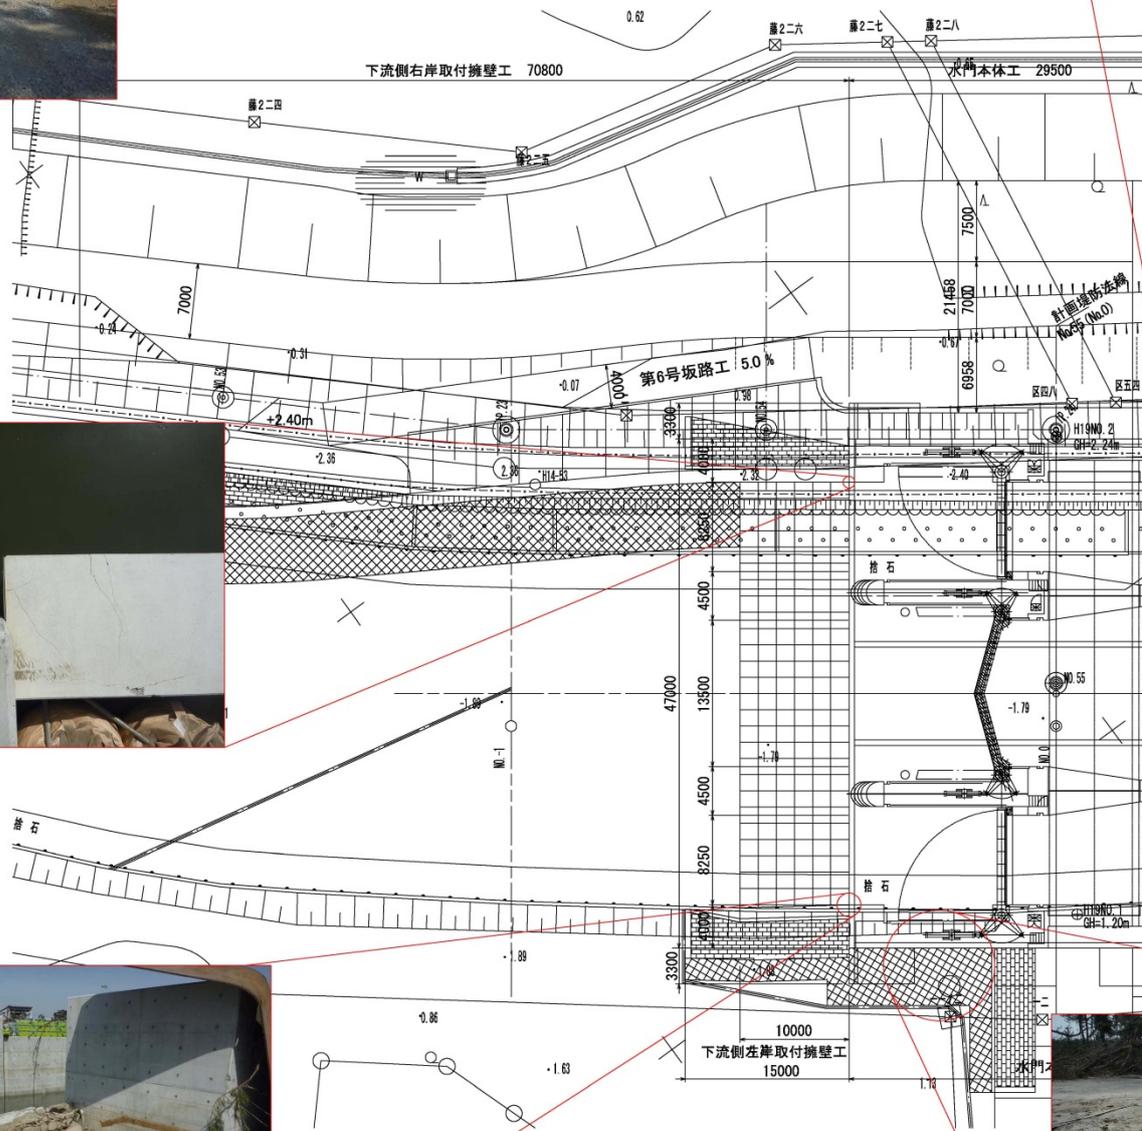
① 名取川藤塚地区貞山運河水門新設工事

堤脚水路流失・散乱

堤防堤内洗掘

翼壁ずれ

取付護岸洗掘

構造物脇洗掘

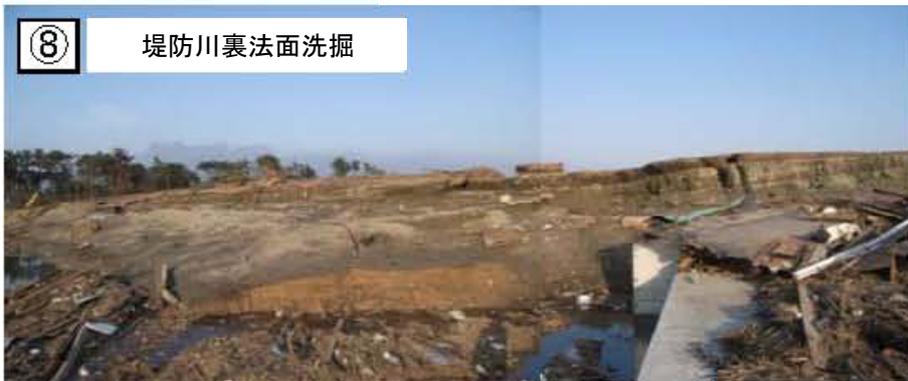
⑧

堤防川裏法面洗掘

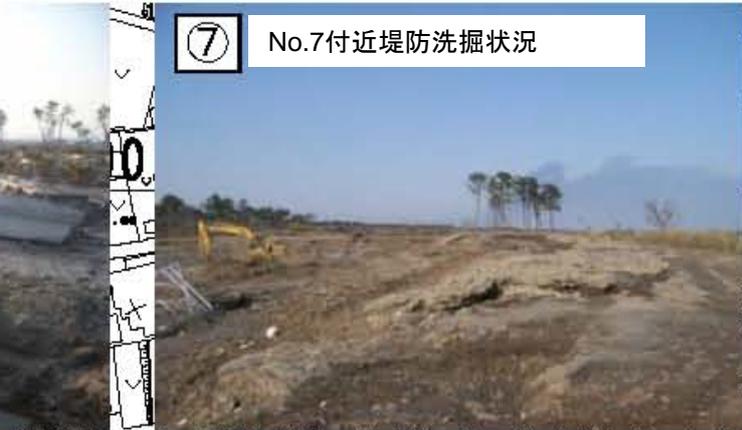
⑦ No.7付近堤防洗掘状況

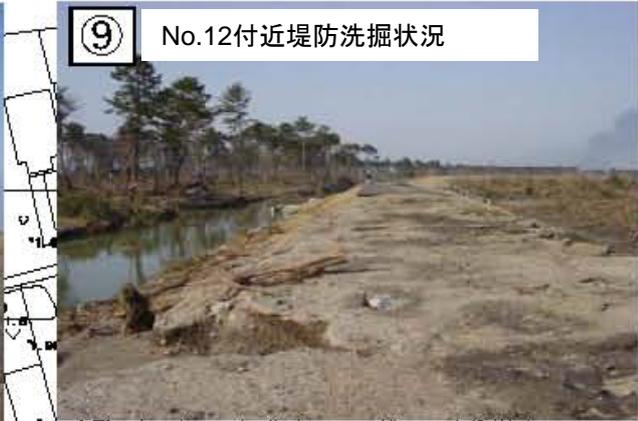
⑨ No.12付近堤防洗掘状況

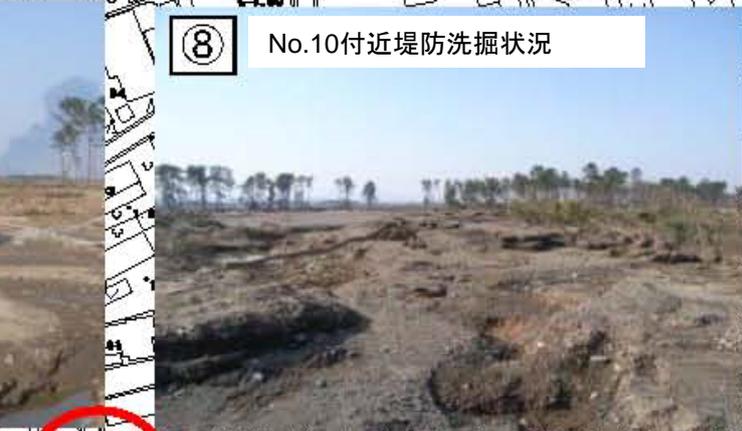
⑧ No.10付近堤防洗掘状況

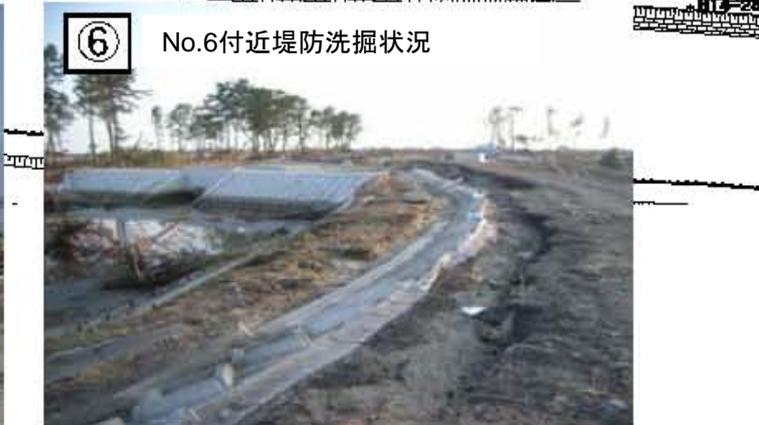
⑥ No.6付近堤防洗掘状況

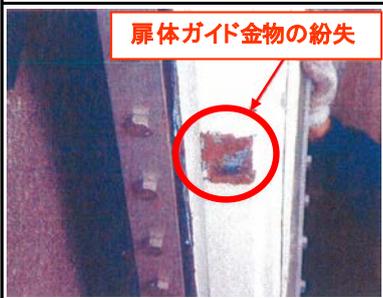
水門・樋門樋管 設備 04 伊古田排水樋管 [被災箇所] 扉体ガイド金物	扉体金物ガイドが欠損	修繕

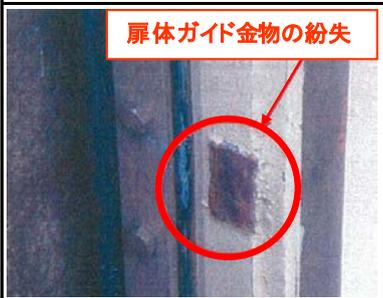
水門・樋門樋管 設備 05 下の内排水樋管 [被災箇所] 扉体ガイド金物	扉体ガイド金物欠損	修繕

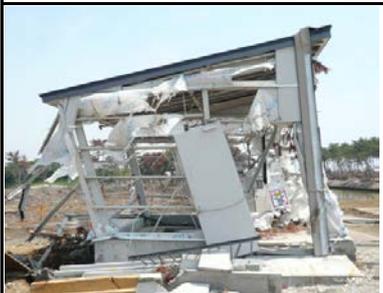
水門・樋門樋管 設備(事業中) 06 [被災箇所] 操作室、開閉装置他	・操作室が損壊(制御設備、予備発流出) ・開閉装置 ・一次側電気配線損壊	・再製作が必要 ・現地で対応不可 ・修復不可

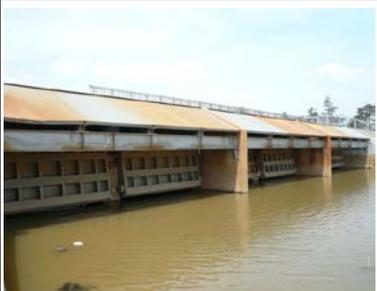
水門・樋門樋管 設備(事業中) 07 井土浦排水樋門 [被災箇所] 扉体、開閉装置、制御設備 44	<ul style="list-style-type: none"> 扉体、開閉装置、防護柵損傷 操作室流出のため、制御設備関係が合わせて流出 一次側引き込み関係損壊 	<ul style="list-style-type: none"> 工場での再製作又は修理が必要 再製作が必要 修復不可

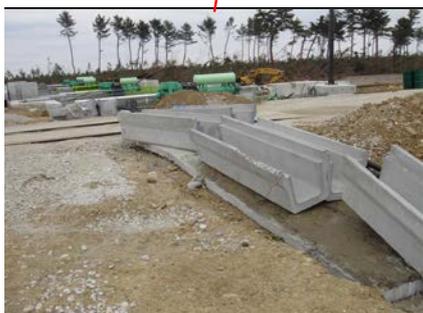
トラフ破損

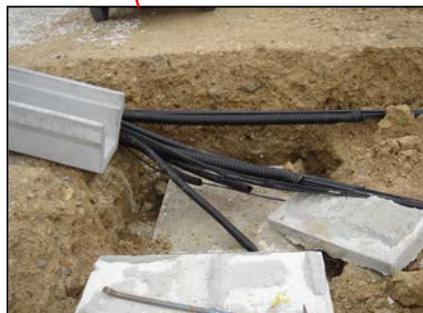
配管破損

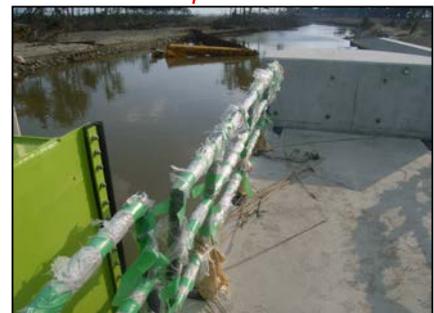
手摺破損

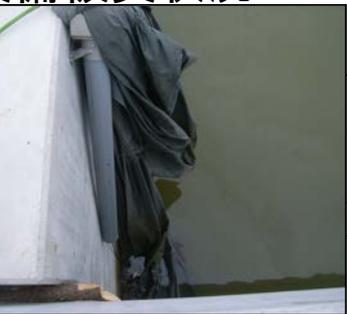
水位計損傷

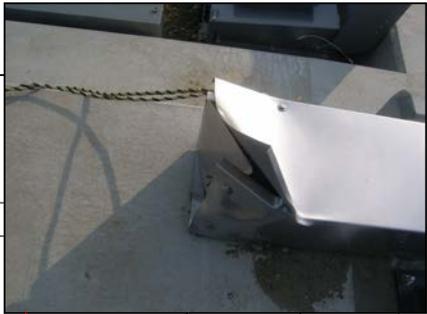
配線ダクト損傷

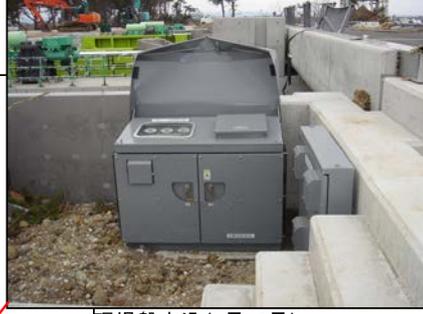
現場盤水没(1号・3号)

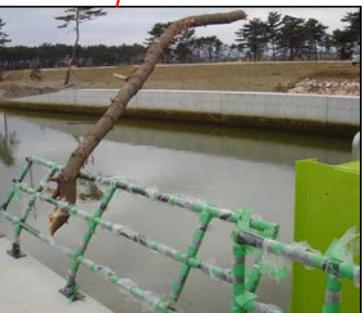
手摺破損

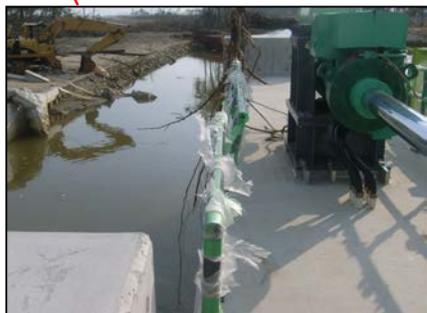
手摺破損

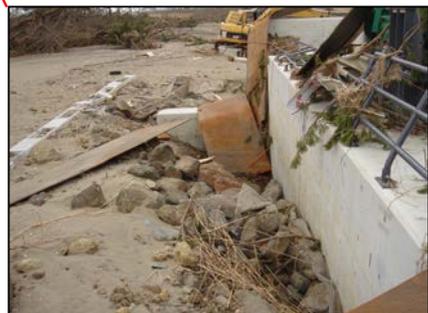
手摺破損

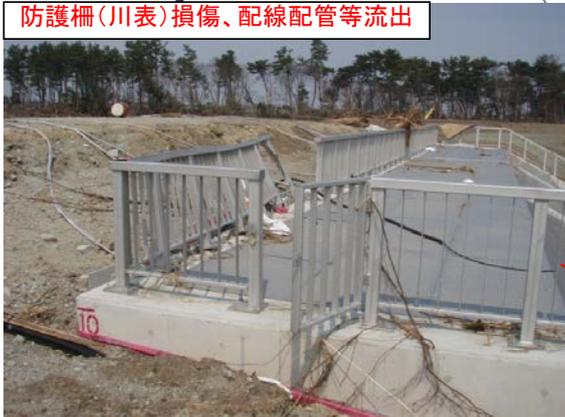
防護柵(川表)損傷、配線配管等流出

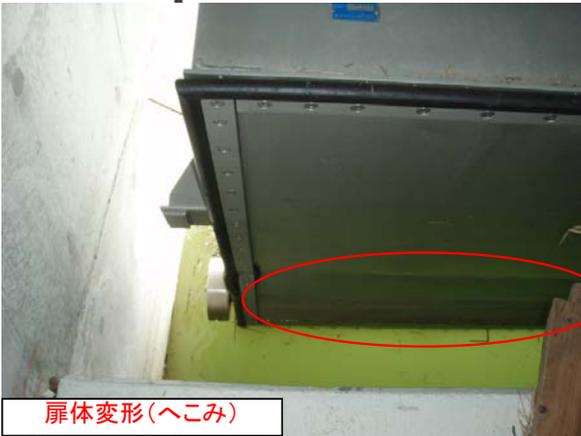
扉体変形(へこみ)
