第4章 応急復旧工事

4-1 阿武隈川管内

4-1-3 工事概要

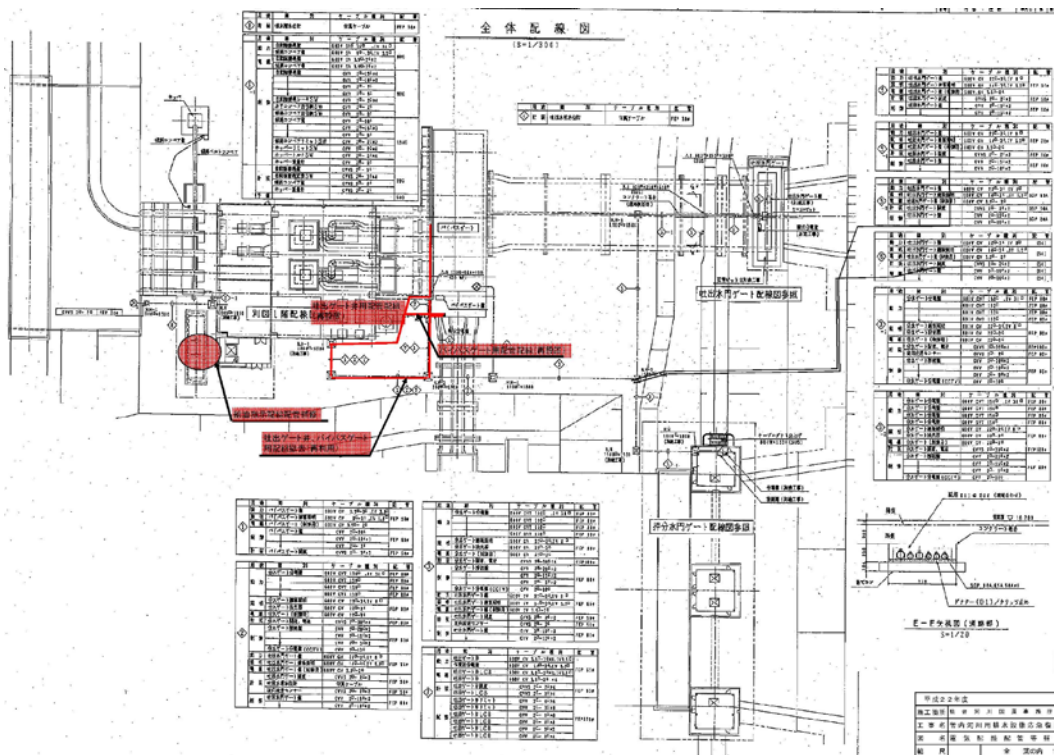
押分排水機場平面図

押分排水機場内沈下状況

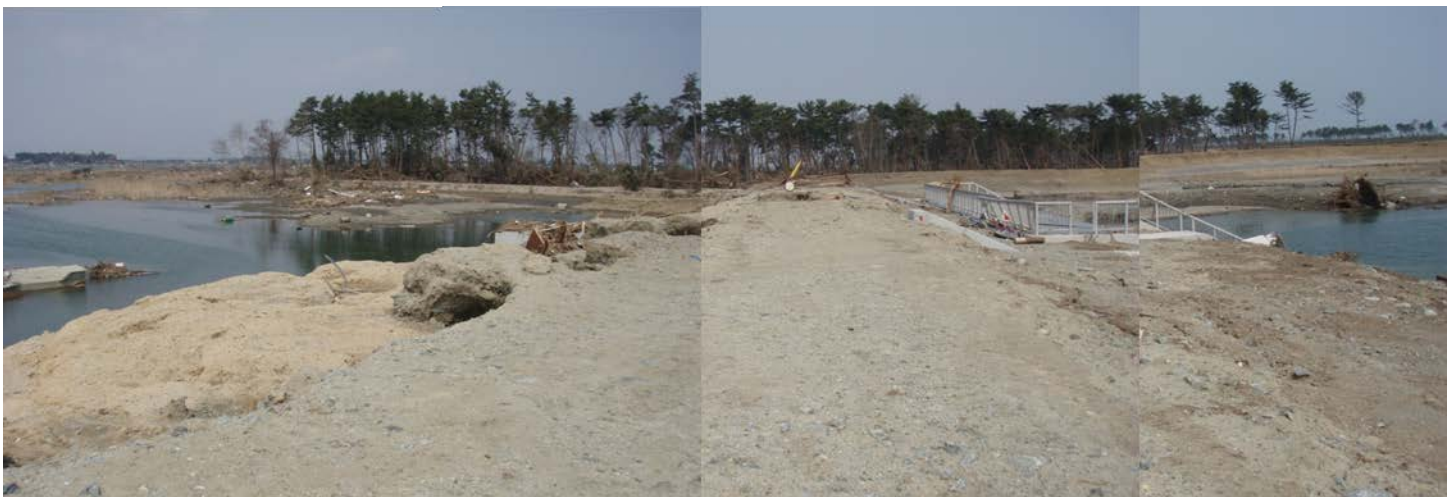
井土浦排水樋門被災状況

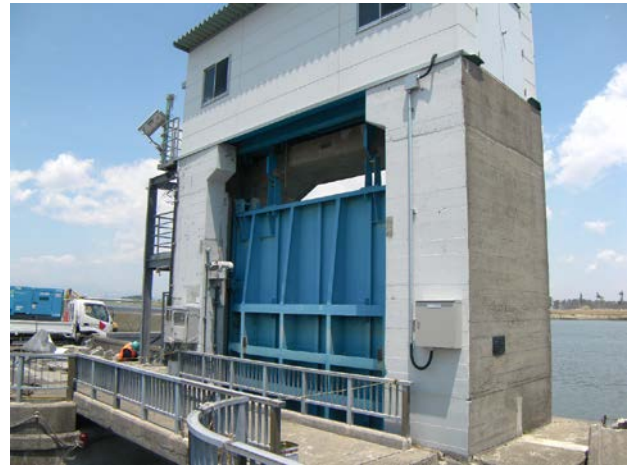
盤内浸水により砂侵入

仮設電気用設備設置
