第5章 復旧に向けた取り組み

5-1 復旧に向けた取り組み

5-1-1 堤防被災の主要因

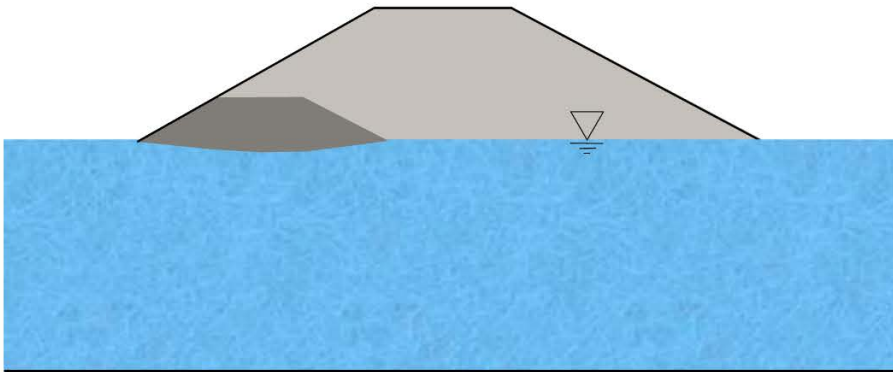
a) 築堤初期の段階

粘性土で築堤された旧堤があり、砂質土により嵩上げ・腹付けして現在の堤防形状になった断面を想定している

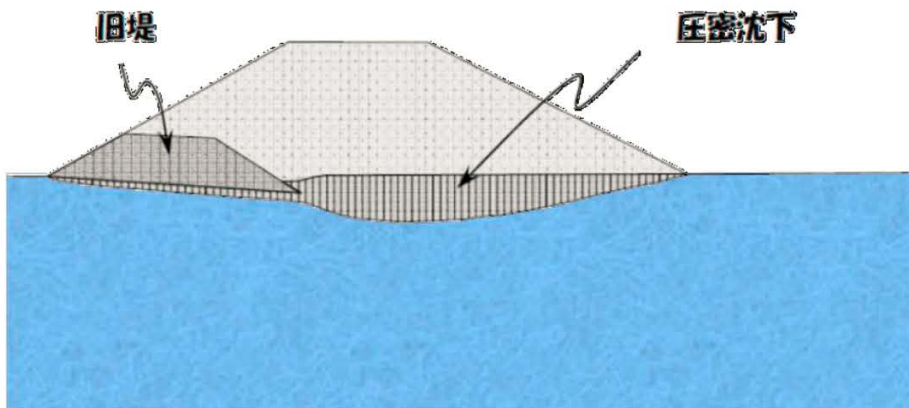
b) 築堤による基礎地盤の圧密沈下の促進

堤体荷重と基礎地盤(粘性土)の圧密特性(層厚と体積圧縮係数 m_v)に応じた「圧密沈下域」の形成
その結果、アーチアクションにより堤体内の中央・底部の応力は緩和する。堤体下部は緩みが生じているものと考えられる

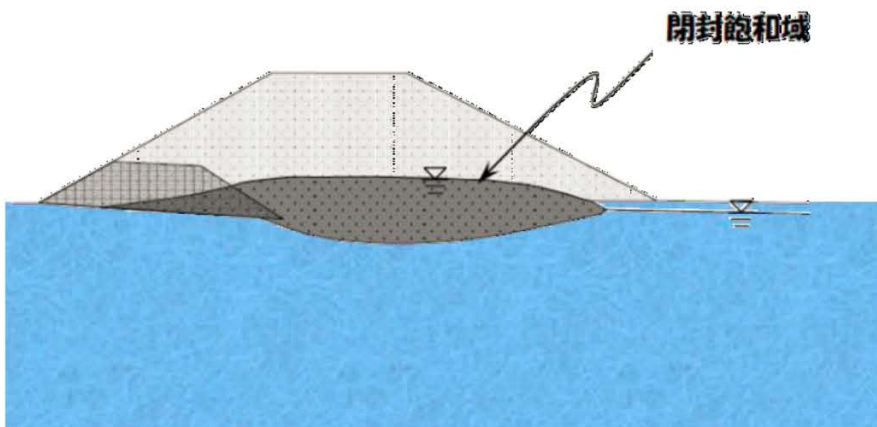
c) 閉封飽和域の形成

堤体に浸透した雨水は堤体内にたまり、「閉封飽和域」を形成
注) 左右対称とは限らない

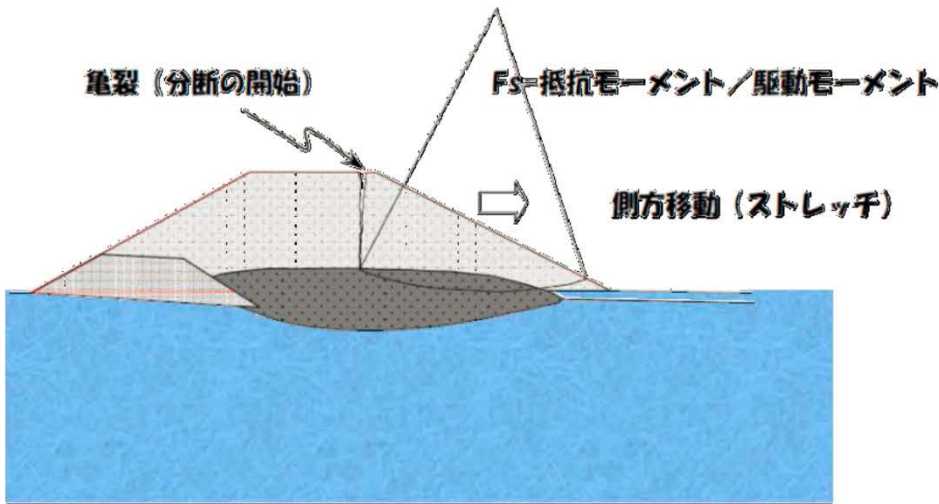
d) 閉封飽和域での液状化の発生に伴う亀裂の発生

閉封飽和域の土が緩い砂の場合には、地震動により間隙水圧が上昇し、強度低下すれば、 $F_s < 1$ となり、亀裂が発生(堤体分断の開始)し始め、法面部は側方へ移動(ストレッチ)

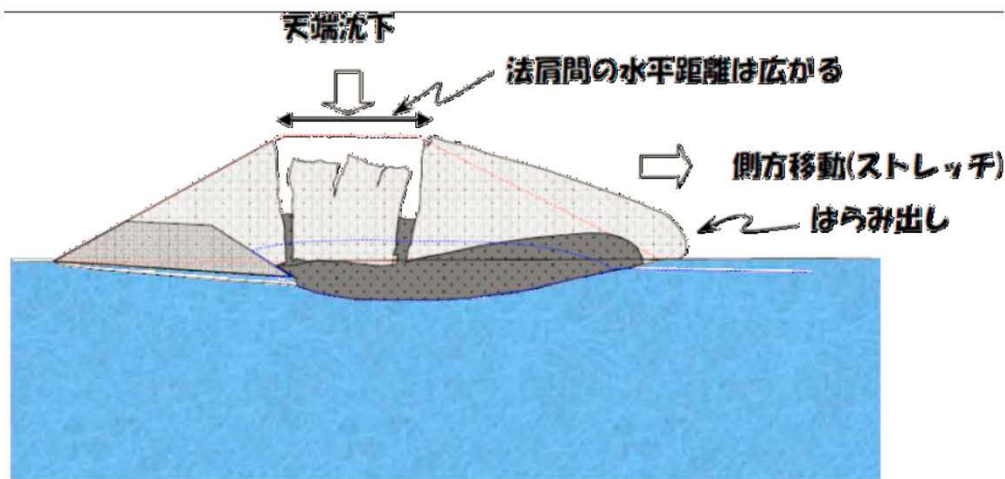
e) 閉封飽和域の間隙水圧上昇に伴う変形の拡大

閉封飽和域の液状化層厚が厚くて、さらに間隙水圧が上昇して軟化すると、閉封飽和域は境界応力の大きさに従い変形
この変形によってその上に載る法面部の側方移動の増加と法尻部のはみみ出しが発生
天端部分は、両側面の拘束が解放された状態で底部の飽和部分の大変形により沈下

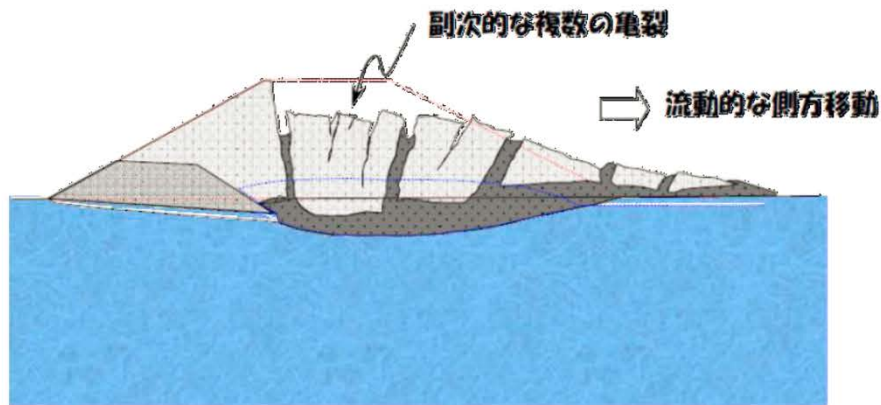
f) 閉封飽和域の間隙水圧上昇に伴う変形のさらなる拡大

閉封飽和域が厚く、間隙水圧上昇の程度が大きければ、この部分は流動的に側方へ移動。(濃灰色に着色した部分は流動的な大変形をした飽和領域)

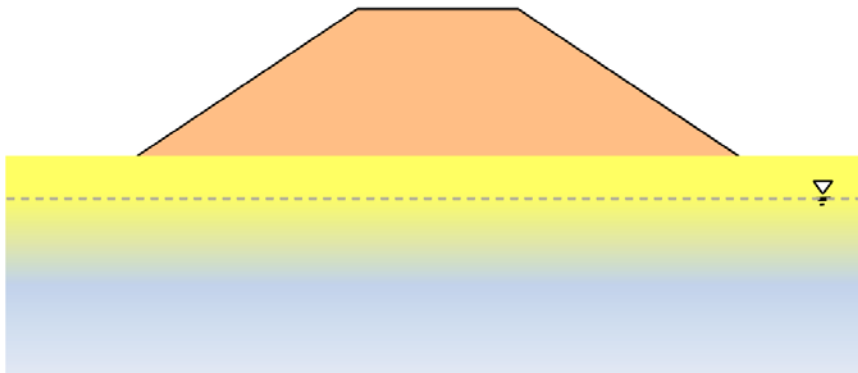
a) 地震発生前

地下水位以下の基礎地盤砂層が飽和状態となっている。(地下水位は季節変動等があるため水位の上下動はある。)砂層が緩い場合、あるいは砂層下部に軟弱粘性土層がある場合には、圧密沈下が生じている場合もある

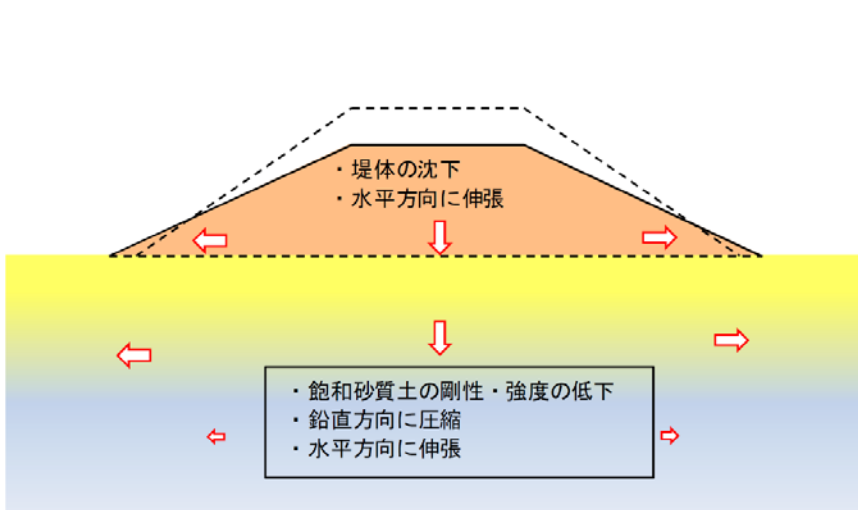
b) 地震発生～液状化発生

①液状化の発生
地震動によって地下水位以下の飽和砂質土が繰返しせん断を受け、過剰間隙水圧の上昇とともに、その剛性・強度が徐々に低下する

②堤防の変形・変状の発生
液状化層の剛性・強度が低下することで、堤体自重により基礎地盤が鉛直方向に圧縮、水平方向に流動するように変形する。これに伴い、堤体も堤体下面から水平方向への伸張変形を生じつつ沈下する

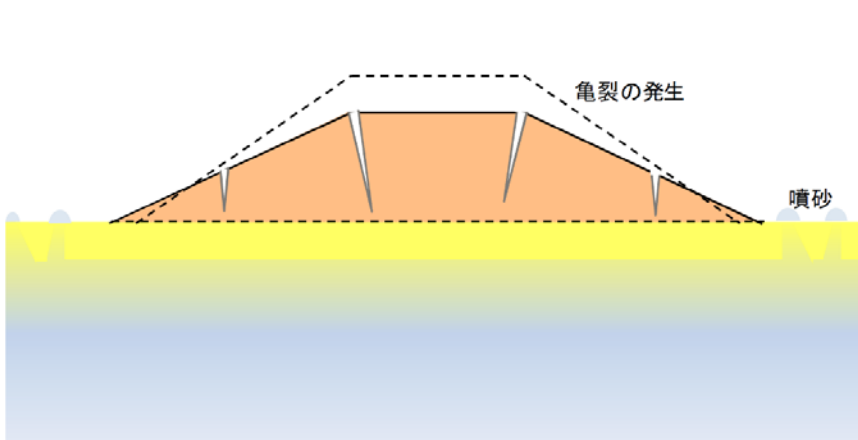
c) 変状の進展

堤体の水平方向の伸張変形により、堤体に堤防縦断方向の亀裂が生じる。これが顕著な場合は堤体の縦断亀裂が下方まで深く進展し、堤体がいくつかの土塊に寸断されるとともに、土塊の陥没が生じる場合がある。また、のり尻付近の基礎地盤からは液状化した砂質土が噴出し、噴砂として見られる場合が多い

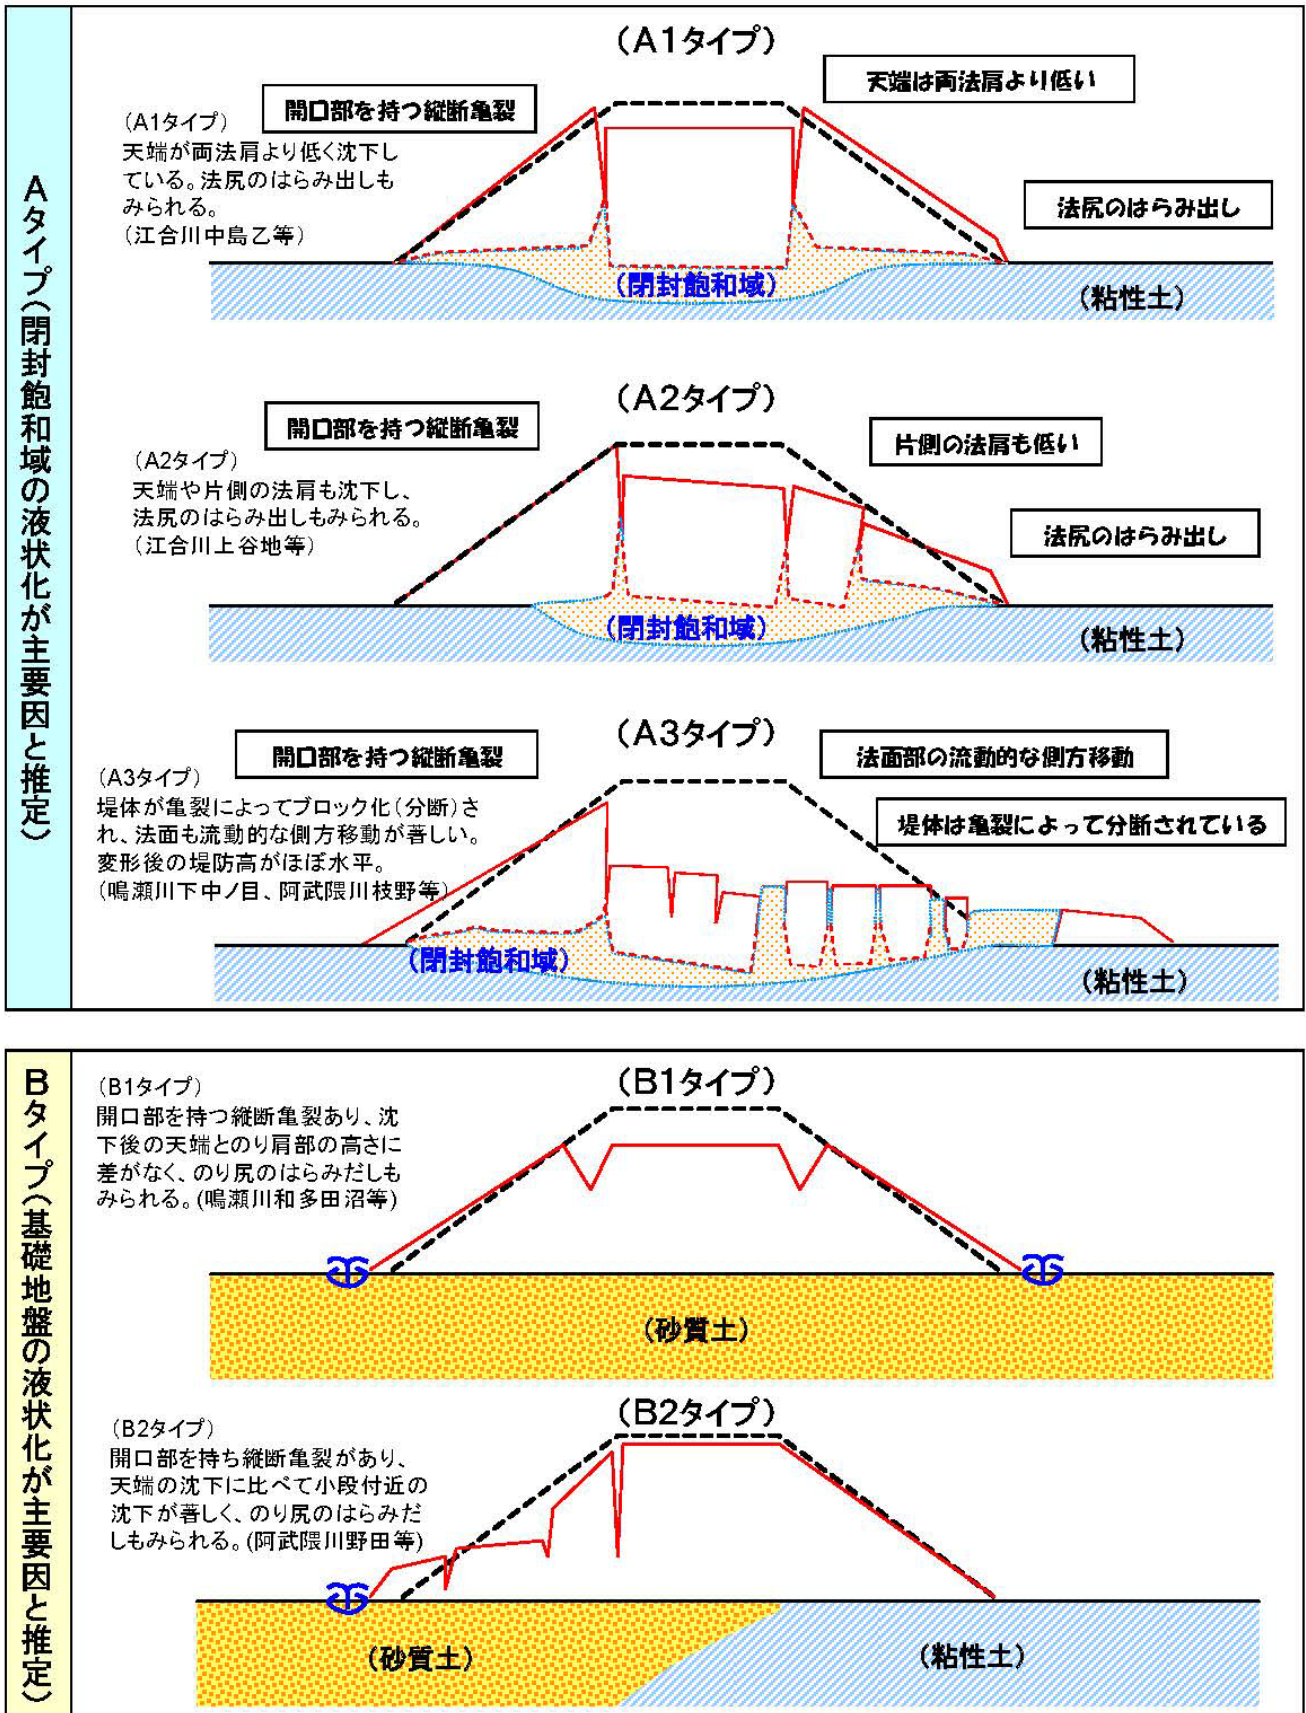
図 2.2.3 堤防被災の主要因と堤防変状タイプとの関係

- 基礎地盤液状化が被災の主要因と考えられる箇所は、阿武隈川野田地区、鳴瀬川砂山、木間塚地区及び和多田沼地区、吉田川大迫上志田上流地区、北上川橋浦地区及び中野地区の7箇所である。木間塚地区を除けば、基礎地盤液状化が主要因と考えられる変状タイプは、のり肩部と天端の段差がなく、のり尻部で極端なはらみ出しのない『Bタイプ』である
- それ以外の14箇所は、閉封飽和域の液状化が被災の主要因と考えられ、変状タイプはのり肩部と天端の段差があるまたは被災後の堤防が水平となっているような『Aタイプ』である。なお、Aタイプには基礎地盤粘性土表層に薄い砂層が分布し、これも同時に液状化した複合タイプが6箇所含まれる
- Aタイプにおいて、閉封飽和域が堤防の中央部に形成されているような場合にはA1タイプが出現しやすく、閉封飽和域が中央からのり尻にかけて形成されている場合にはA2タイプ、閉封飽和域が全体若しくはA2タイプより大きい場合にはA3タイプになると考えられる。なお、変状タイプは、作用した地震動、堤体の材料、のり勾配等の堤防形状によっても異なる考える
- 被災箇所と連続している上下流堤防では、無被災箇所も存在する。被災箇所と無被災箇所が大きく異なる事項は、堤体内の地下水位の存在であり、被災箇所堤防は降雨等の浸透により形成された堤体内水位が長時間に亘り保持されやすい堤防土質構造及び地形特性を有しているものと考えられる
- Bタイプにおいては、断面方向で堤体下に同程度の厚さで砂質が分布する場合にはB1タイプ、偏在して砂層が分布する場合にはB2タイプになると考えられる。なお、変形タイプは、作用する地震動、堤体の材料、のり勾配等の堤防形状及び基礎地盤砂層の強度や厚さ等によっても異なる考える
- なお、閉封飽和域の液状化と基礎地盤の液状化の複合化タイプがあるため、変形後の被災形状のみを持って液状化箇所を特定することは難しいが、今後さらにデータを増やして評価していくことが必要である

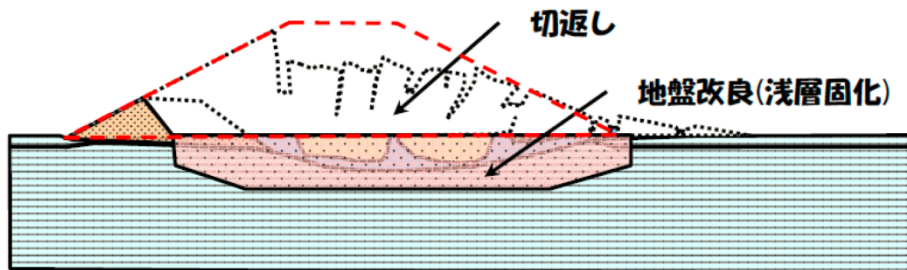
図 2.3.1 復旧工法 1 (浅層改良)

大規模被災箇所の大数は堤体内の閉封飽和域の土が液状化したことが原因であり、堤体内に閉封飽和域が形成された理由は基礎地盤の圧密沈下であった。切り返しのため被災した堤防を地盤面まで撤去しても、堤防中央部の凹型に沈下し、地下水面下に没した部分の土を締め固めるのは容易でない。浅いところにあるこの土層の液状化を防止し、その上に再構築(復旧)する堤体土をしっかりと締め固める際の基礎部分となるこの層を改良する工法が望ましい。

大規模なお、堤体再構築時の急速施工に伴う地盤の安定性、堤体再構築後の圧密沈下の継続性に配慮して、改良対に破壊が起こらない厚さとなるよう改良深さを設定する必要がある。多くの箇所では90%圧密に必要な日数に達していると考えられるが、堤体の拡幅を伴う復旧箇所では圧密沈下が懸念される(圧密沈下に関する詳細は報告書 資料編を参照)。

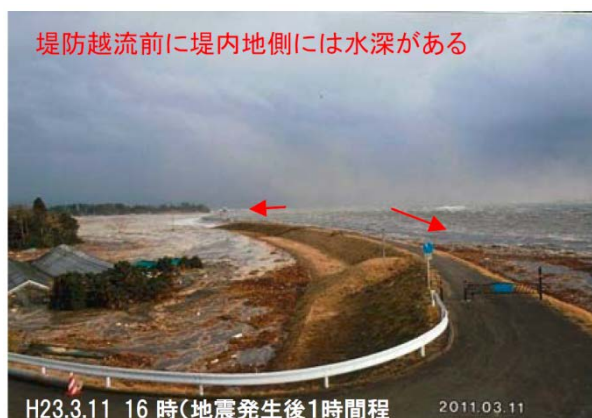
図 3.1.13 阿武隈川左岸津波遡上状況（森 博氏提供）

- 津波が堤防を越水した区間は約2.2kmまでであり、堤防被災が確認されたのは約0.8kmまでの区間である
- 痕跡調査の結果から、堤防上の流向は、河川から堤内地へ向かう流向と推定される
- 0.0k付近の堤防上の越流水深は2m以上と推定され、上流に向かって減少していると推定される
- 越流時の堤内地側には、地域住民の目撃証言から水深があったことが確認されている。また、津波シミュレーション結果からも水深があったものと推定される
- 堤防は土堤構造であり、川表側では一部高水護岸の被災が確認され、川裏側では植生の侵食が確認された
- 液状化の痕跡は確認されないが、高水護岸の沈下状況からは液状化による被災も想定される
- 河川堤防と海岸堤防の接合部において海岸堤防部が流失。堤体部は流失したが、護岸は残っている
- 戻り流れの影響もあったと推測される

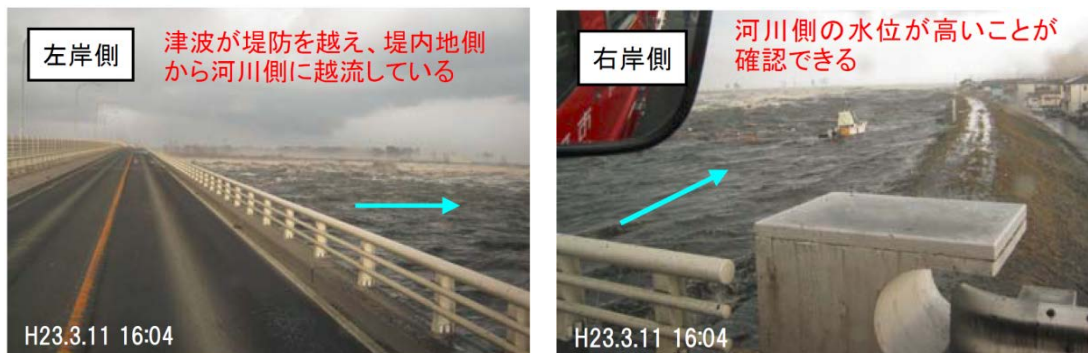
図 3.1.15 堤防越流時の状況
(名取市消防本部 瀬野尾好昭氏提供)

- 津波が堤防を越水した区間は約1.6kmまでであり、堤防被災が確認されたのは約0.8kmまでの区間である
- 痕跡調査の結果から、堤防上の流向は、堤内地から河川へ向かう流向と推定され、地域住民の目撃証言からも河川に向かう越流が確認されている
- 津波シミュレーション結果からも堤内地から河川への流れが推定される
- 0.0km付近の堤防上の越流水深は6m以上と推定され、上流に向かって減少していると推定される
- 堤防は土堤構造であり、天端舗装の流出や川表側の植生の侵食が確認された
- 液状化の痕跡は確認されない
- 海岸と平行している藤塚地区は、川裏が侵食され堤体の半分以上の流失や一部区間では落堀も確認され、津波の影響を大きく受けた区間と推定される
- 河川堤防の流失は確認されておらず被災後も残っているため、戻り流れによる被災と推測される状況は明確には確認できない

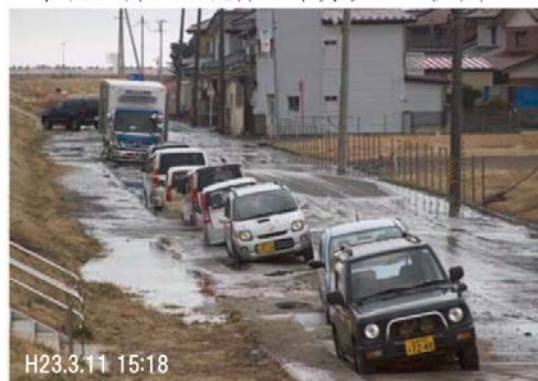
図 3.1.16 堤防裏法尻道路の液状化〔閑上地区〕
(津波来襲直前に撮影：小齊誠進氏提供)

- 名取川右岸閉上地区は、地震後の写真では川裏側道において液状化が確認されるが、堤防本体には大きな被災は確認されない
