# 名取川水系河川管理レポート2014

## 【国土交通大臣管理区間】

国土交通省 東北地方整備局 仙台河川国道事務所

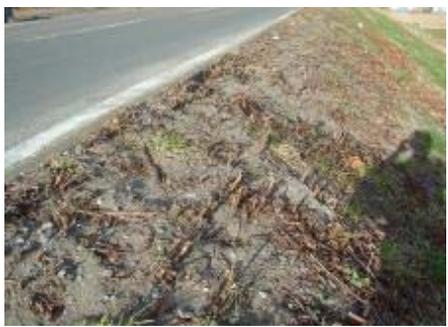
堤防法面の裸地化

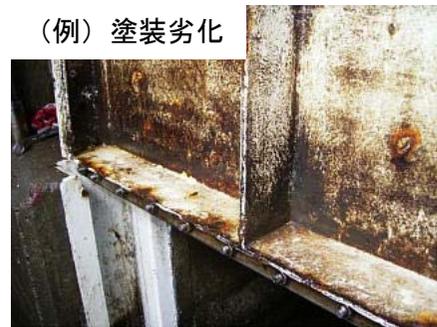
(例) 塗装劣化

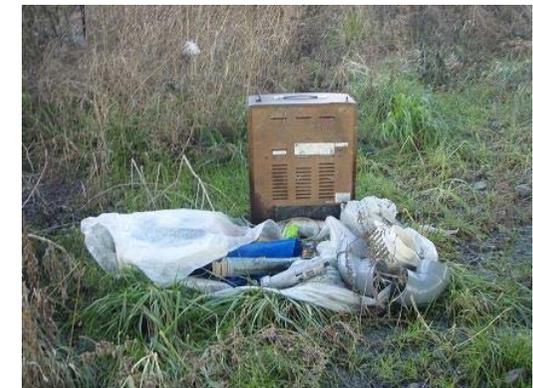
河川敷への不法投棄

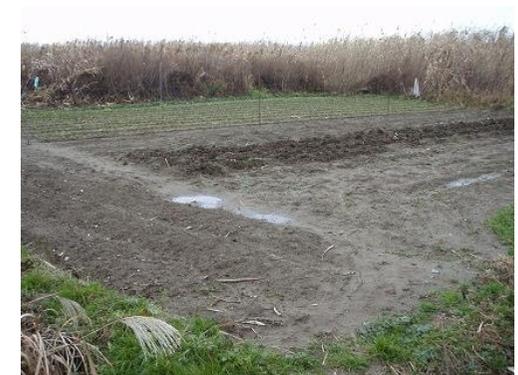
河川敷での不法耕作

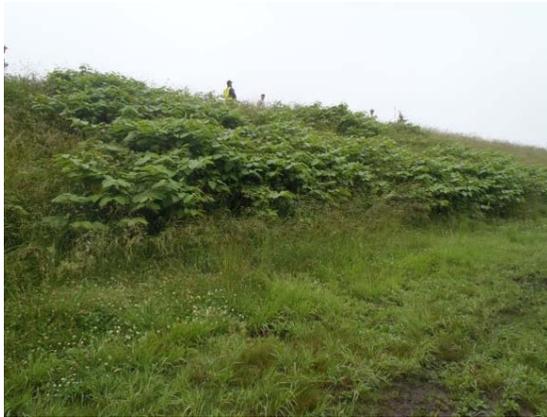
植生の繁茂により堤防の表面が見えない状態

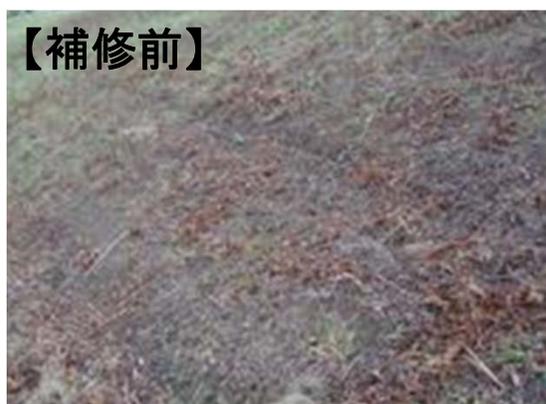
堤防法面の損傷状況（裸地化）

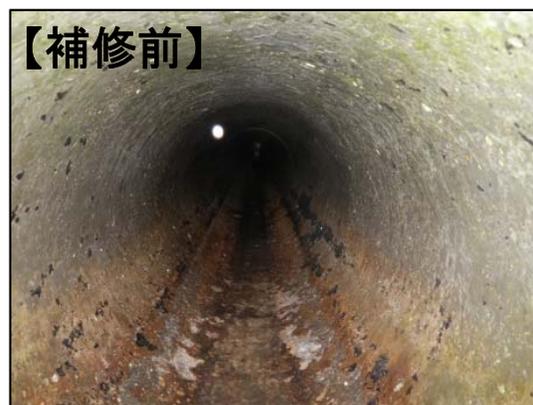
樋管損傷状況（管体内の欠損）
