# 【最上川中流】

# 令和2年7月27日～29日洪水の概要

# 令和2年7月27日～29日洪水による被害状況

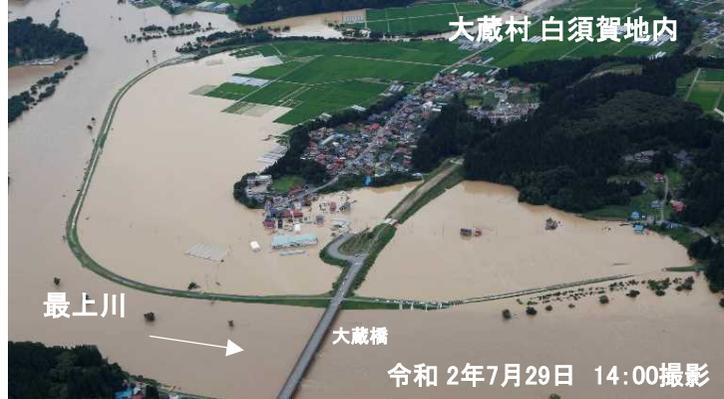
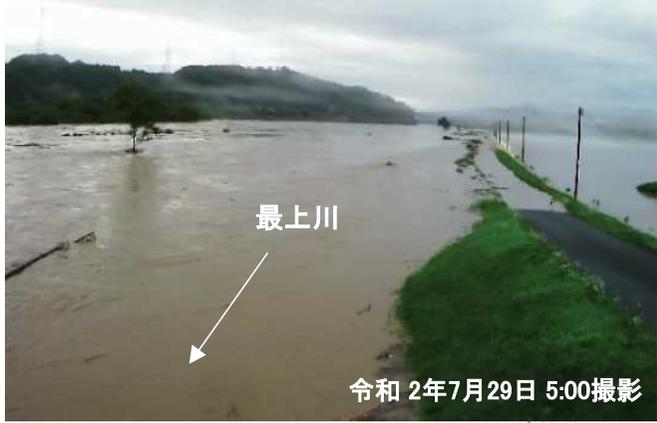
## 【① 56km付近】

[大蔵村 白須賀地内浸水状況]

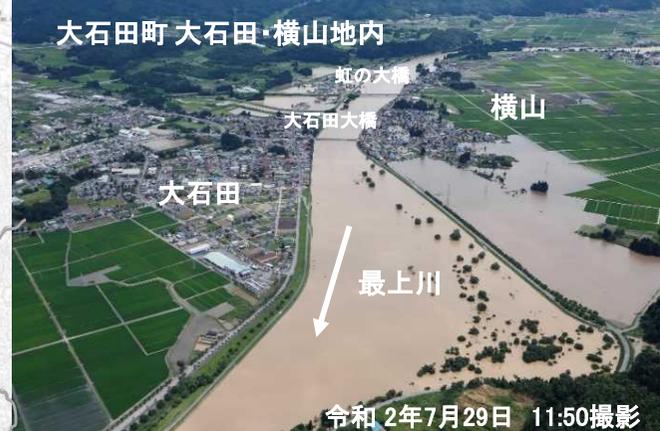
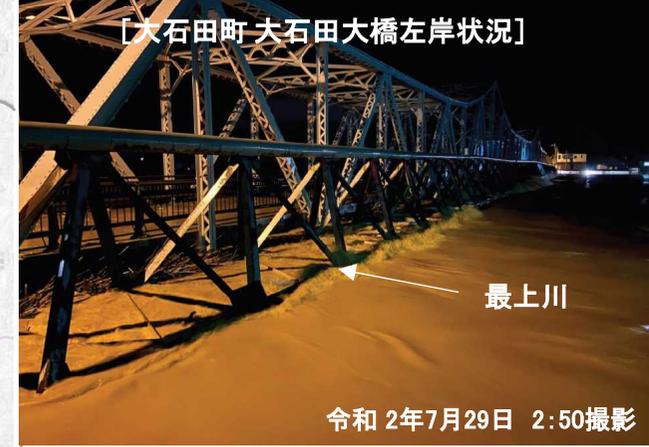
## 【③ 87km付近】

[大石田町 大石田大橋左岸状況]

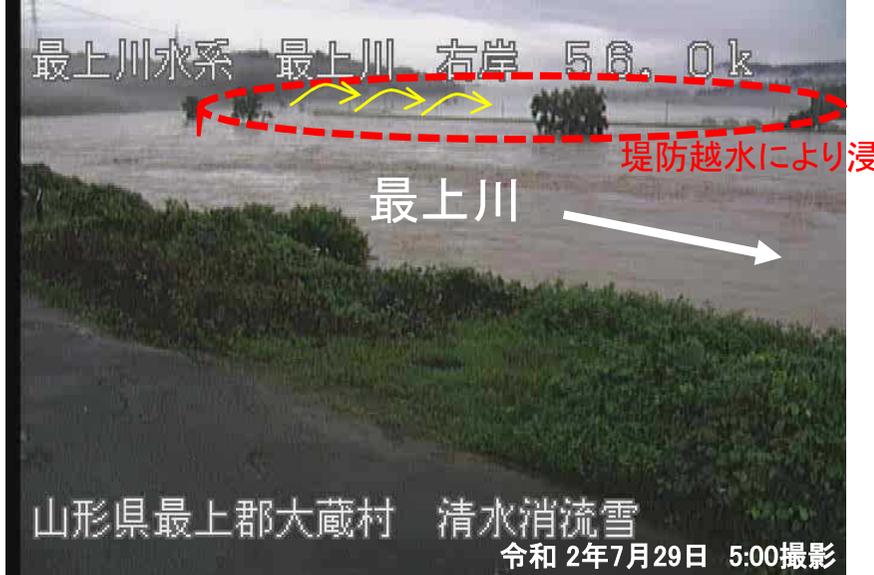
最上川水系 最上川 右岸 56.0k

堤防越水により浸水

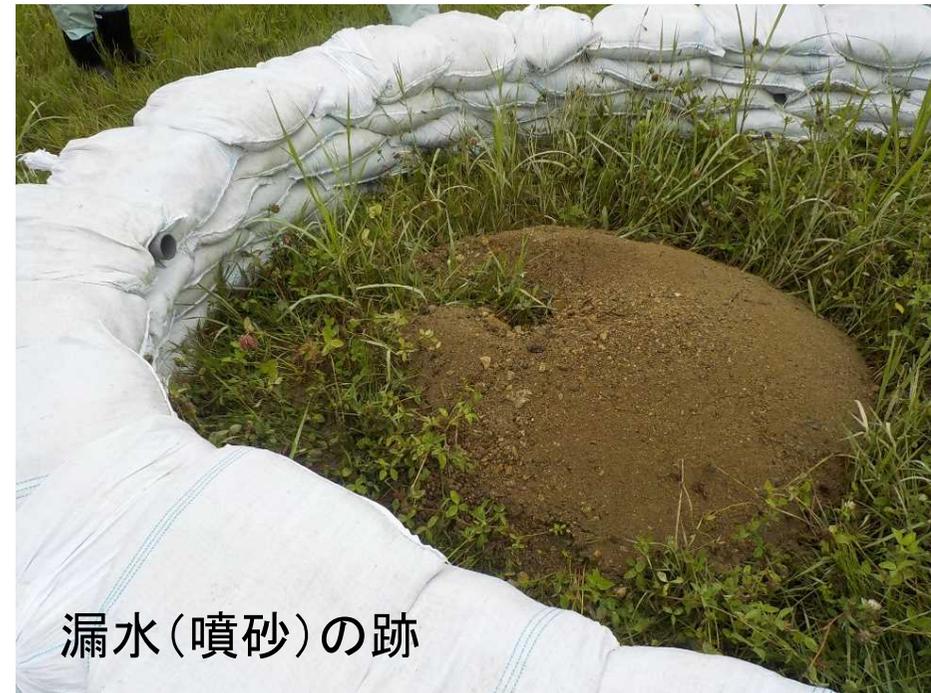
漏水(噴砂)の跡

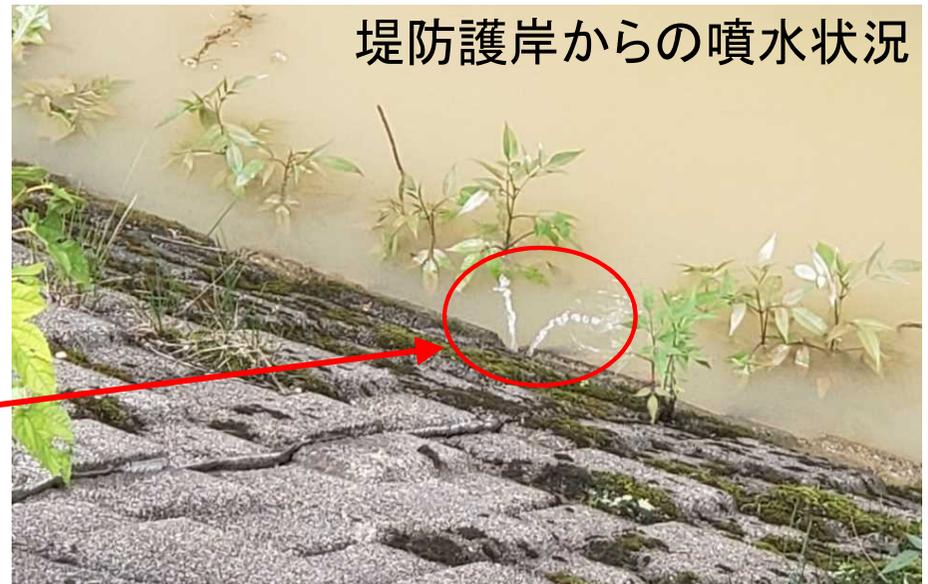
堤防護岸からの噴水状況

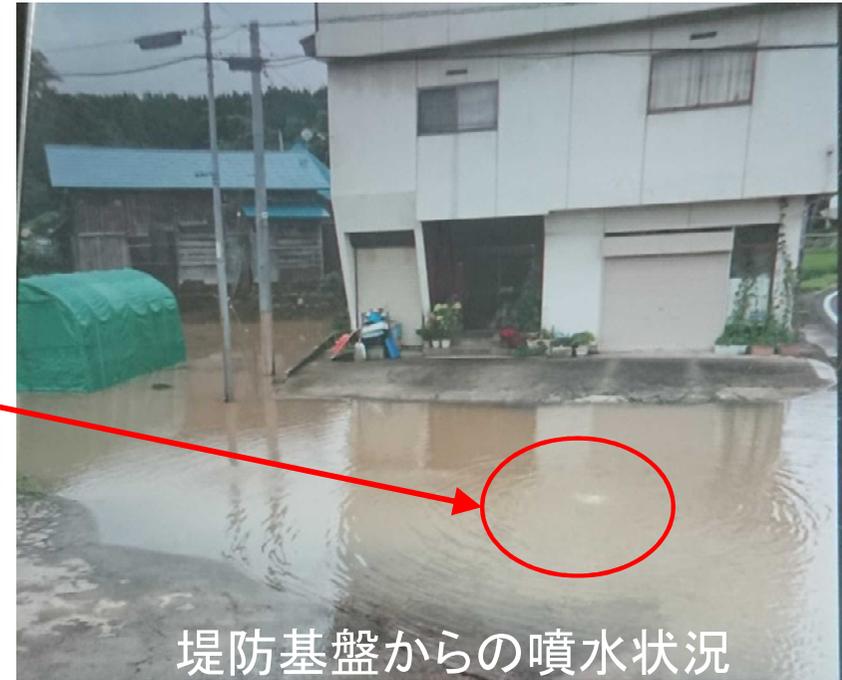
堤防基盤からの噴水状況

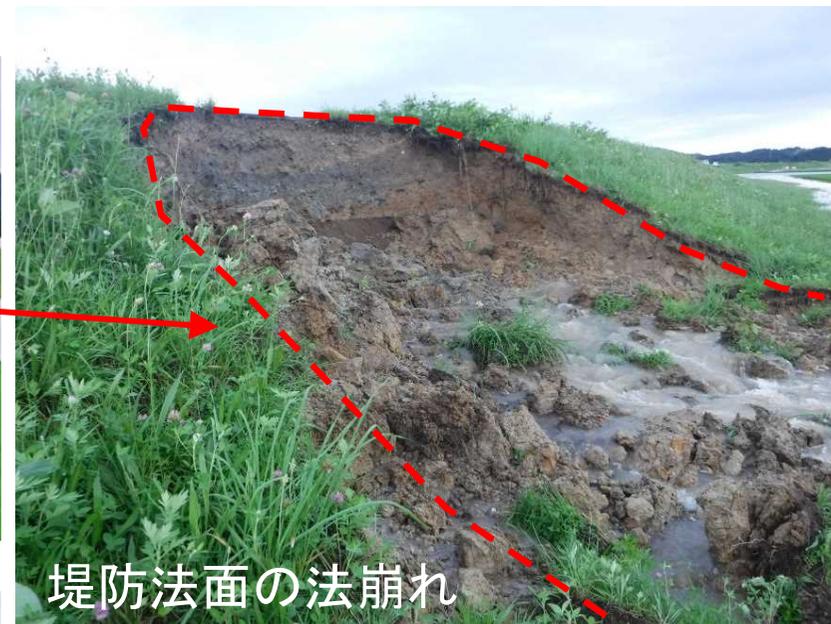
堤防法面の法崩れ

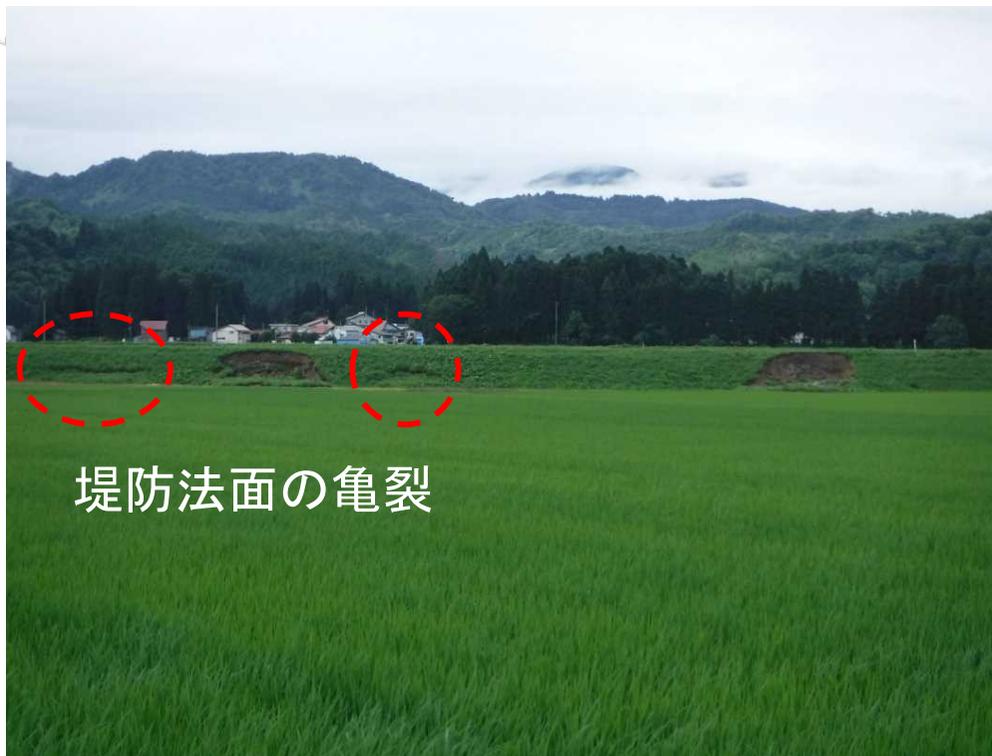
堤防法面の亀裂

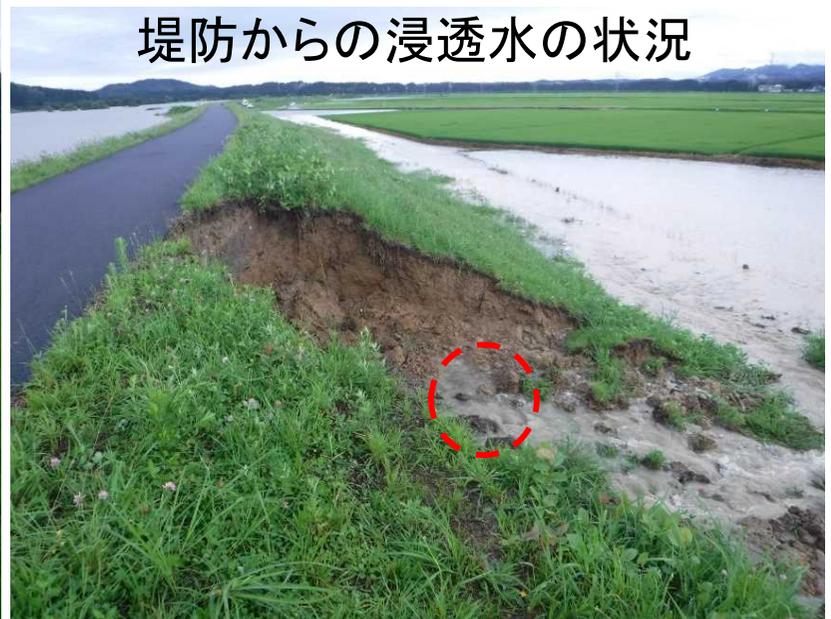
堤防からの浸透水の状況

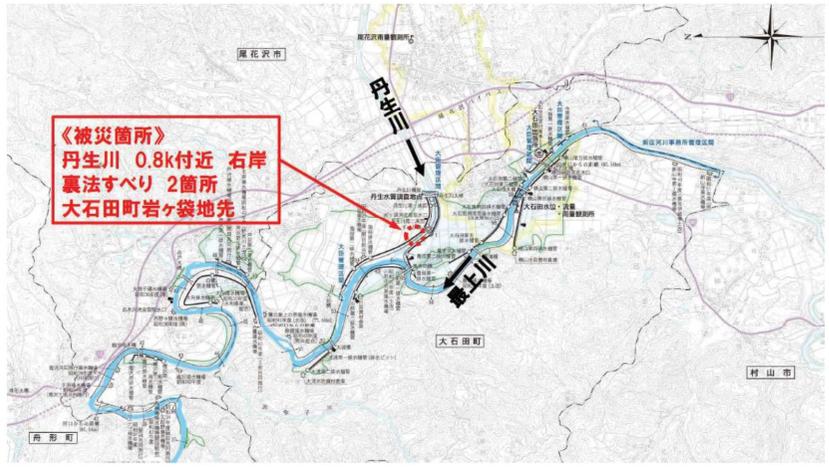
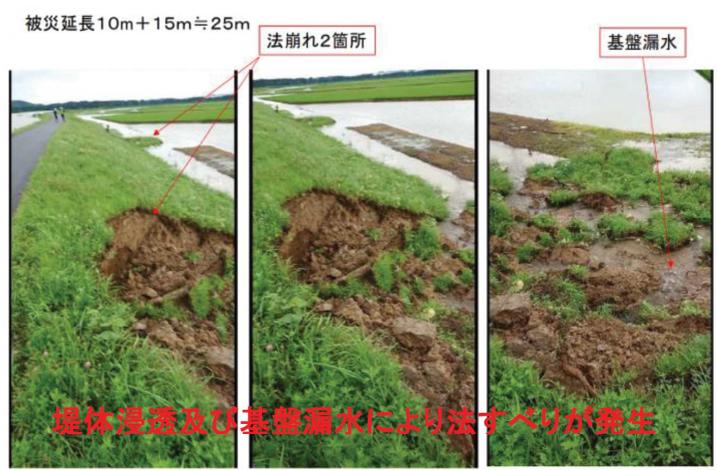
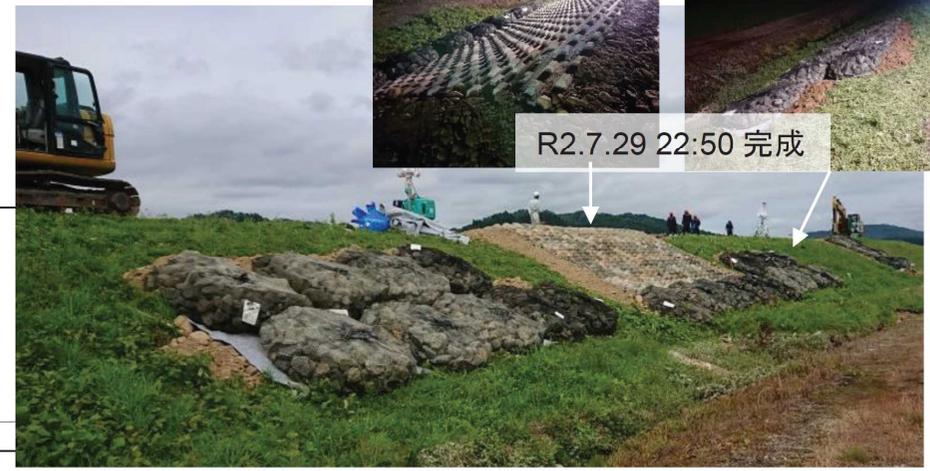
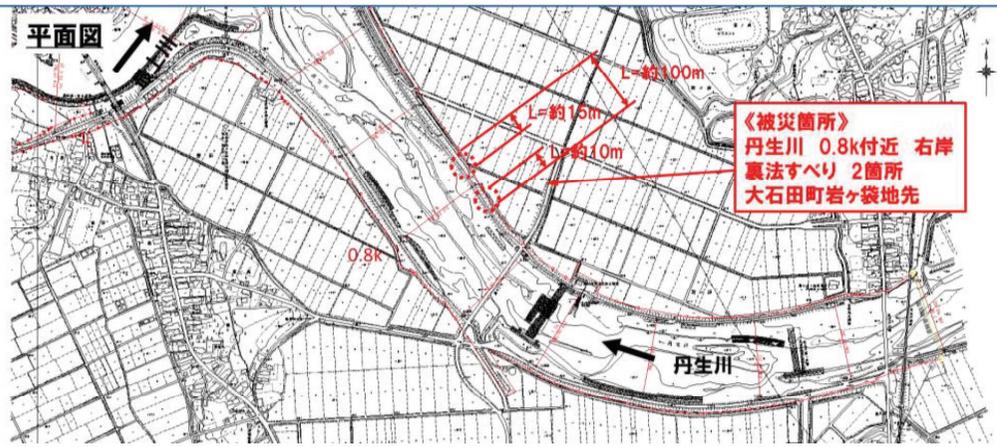
## 最上川中流 にゅうがわ 丹生川右岸0.8k付近 法すべり

最上川の支川である丹生川の堤防では、降雨及び河川水の堤体浸透及び基盤漏水により、堤防の川裏で法すべりが発生したと推定される。  
現地では直ちに連節ブロック等を敷設する応急復旧工事に着手し、事象発生当日で完成させた。
