阿武隈川河口の護岸調査(H24. 6. 7)

■ 位置図及び調査箇所

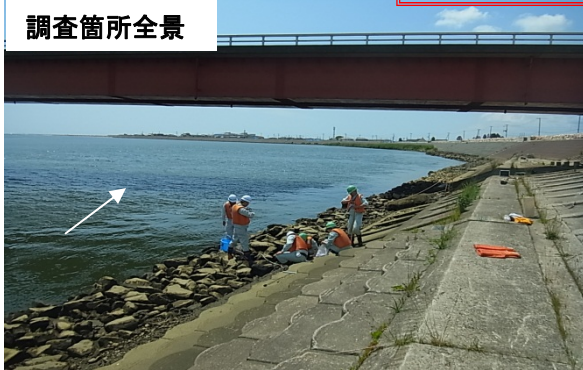
調査箇所全景

RCLレーダーによる探査が行える環境になかったため、ボーリングによるコア抜き取りを行った結果、矢板は無く、基礎(松)杭を確認することが出来た。

コンクリートの表面は、波浪等により浸食されているが内部の状態は健全なものであった。
