# 函渠内診断調査(H21)

## 位置図及び調査箇所全景

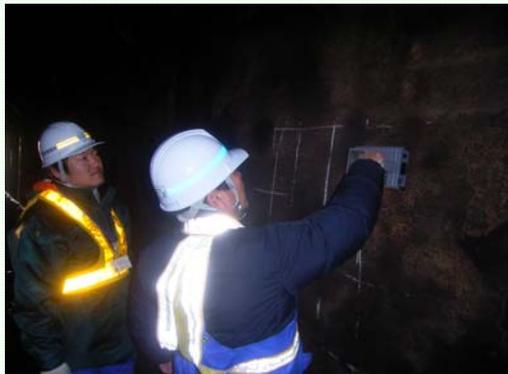
写真1 鉄筋探査状況

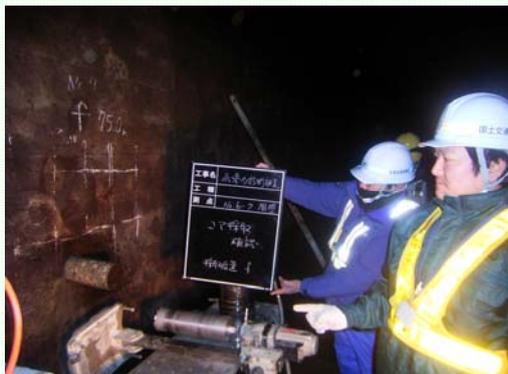
写真2 抜取コア確認状況

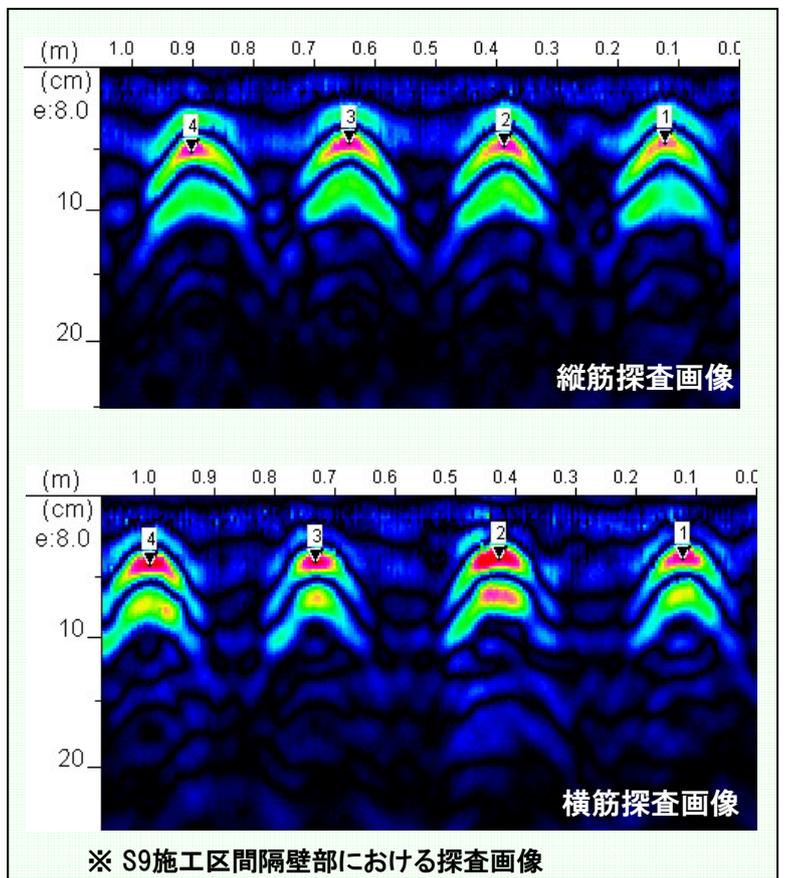
## 電磁波レーダ法による鉄筋探査画像

- ① 電磁波レーダ法による鉄筋探査により配筋ピッチを推定し、鉄筋を切断せずにコア採取を可能とした。  
 S 9施工区間 : 縦筋 約@250、横筋 約@300  
 S25施工区間 : 縦筋 約@200、横筋 約@300
- ② 圧縮強度試験の結果は以下に示すとおりとなった。  
 S 9施工区間 : 約25N/mm<sup>2</sup>  
 S25施工区間 : 約30N/mm<sup>2</sup>
