■砂防堰堤の幅の長さを変更となりました

■崩壊地上部の現地を確認しました

○地質専門家と国交省担当者による現地調査(平成25年9月30日)

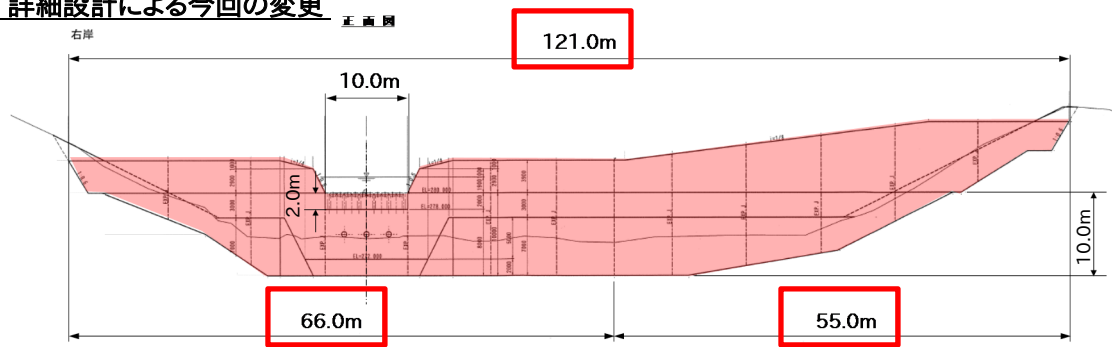
詳細設計による今回の変更

○詳細設計により、当初の118mから121mへ、3mの延長となりました

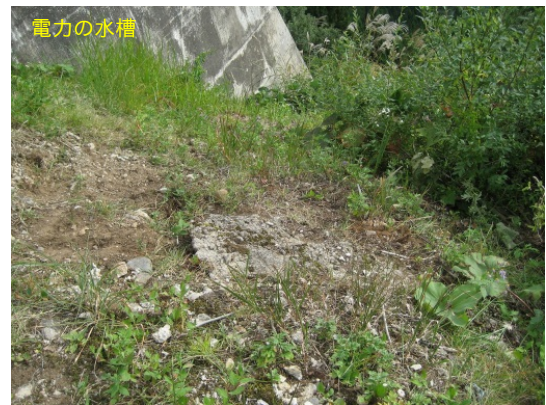
・崩壊地の上部に、亀裂等の変状や、直ちに崩壊の恐れのある地形は確認されませんでした

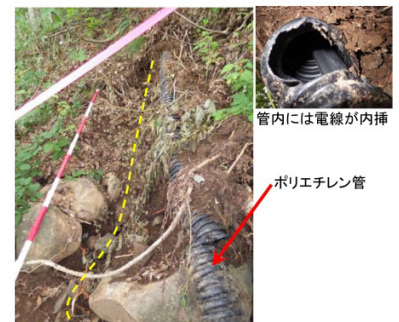
写真Ⅲ-④ 滑落崖上部斜面中に認められる、電線保護管と地山の露出。黄色破線が崩壊前に埋設されていたと考えられるくぼみ。崩壊地で引っ張られ曲部で跳ね上がったと考えられる。
