「防災アシスト情報」

庁舎の浸水対策について

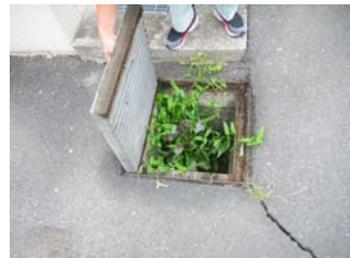
側溝やます等に土などが堆積し雨水の排水が不良になると、敷地内に水が溢れるほか、その水が建物内に流れ込む可能性も生じます。堆積した土や雑草の除去など、定期的な清掃を行い、排水機能が確保される状態を維持してください。

写真5 雑草の繁茂（排水ます）
