vol.132

2014. 11

営繕とうほく

建築物点検シリーズ 13 外壁点検編

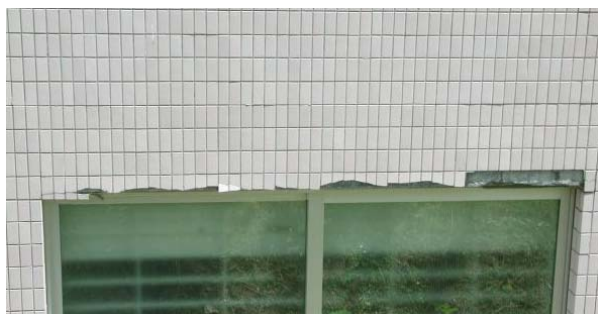
窓上部のタイルに発生したひび割れが拡大することによるタイルの破損・落下や、外壁タイルの下地モルタルの接着不良によるタイルの部分的な剥落事例があり、事故防止対策が必要です。

右の写真の事例では、落下したタイル及び下地モルタルの重量が80kg程度になると想定されます。

【窓上部のタイルの破損・落下】

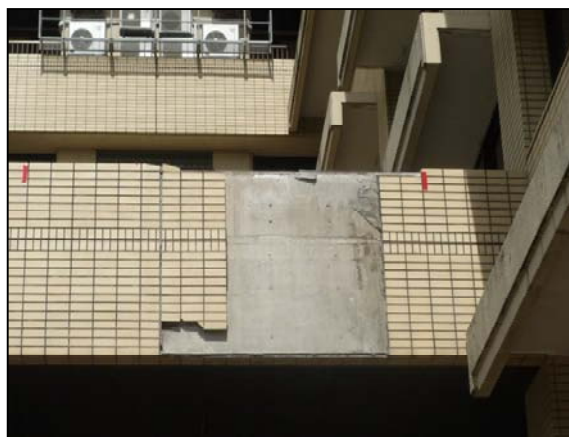
【外壁タイルの剥落】

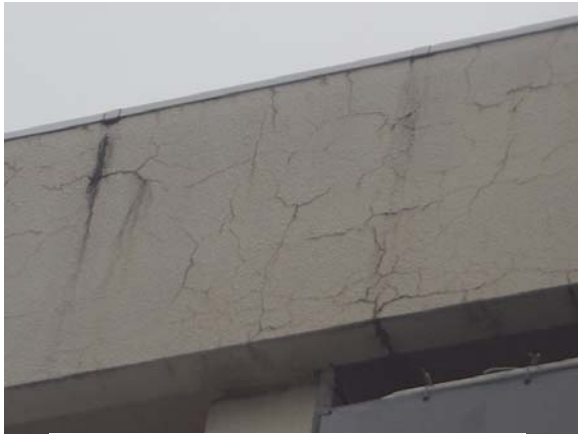
外壁仕上げの吹付材のひび割れや、仕上げ材の接着が弱まって浮き上がっている事例があります。ひび割れは仕上げ材のみに発生している場合のほか、モルタル塗り下地や躯体までひび割れている場合があり、その場合には漏水や錆び汁の発生等も見受けられます。

【外壁仕上げ材のひび割れ】

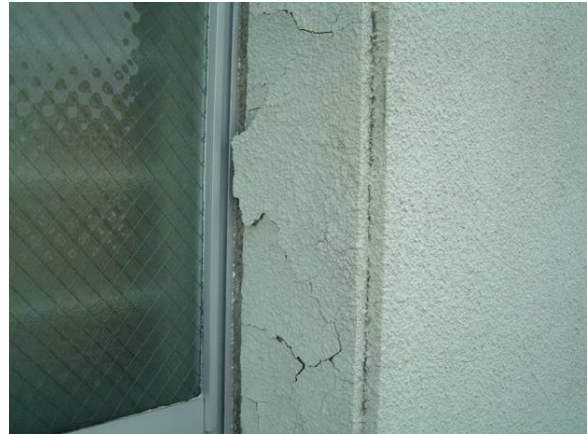
【外壁仕上げ材の浮き】

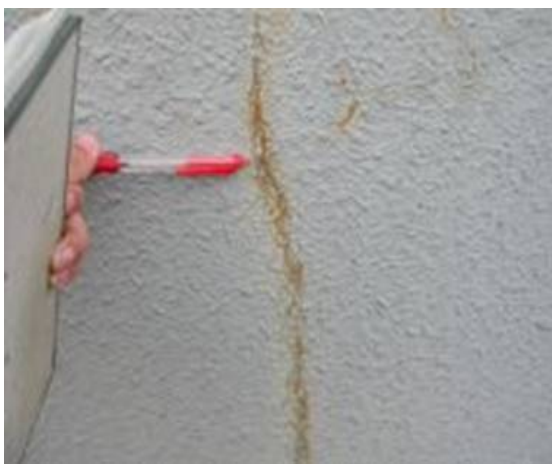
外壁の内部に浸入した雨水の影響により、躯体内の鉄筋が錆びてひび割れ部から茶色の錆び汁が流れ出たり、躯体や下地モルタル内の成分が白い滲出物として出てくる事例（白華現象）があります。漏水が発生する場合も多いので室内側の点検も必要になります。

【外壁ひび割れ部の錆汁】

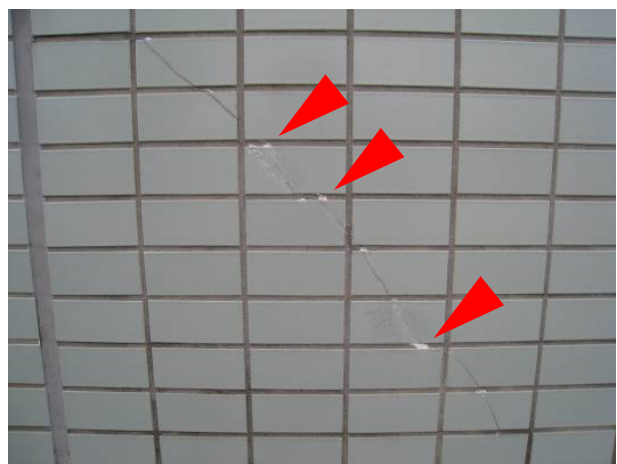
【外壁ひび割れ部の白華現象】

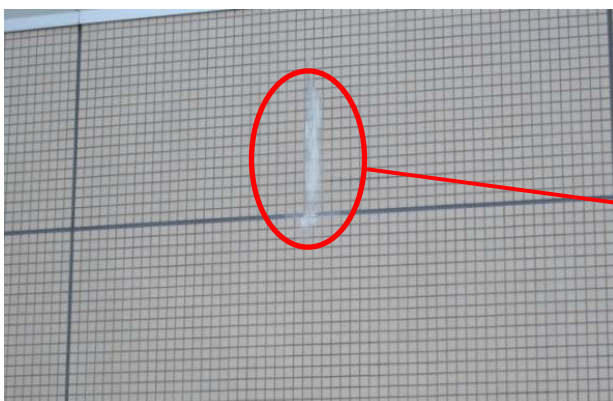
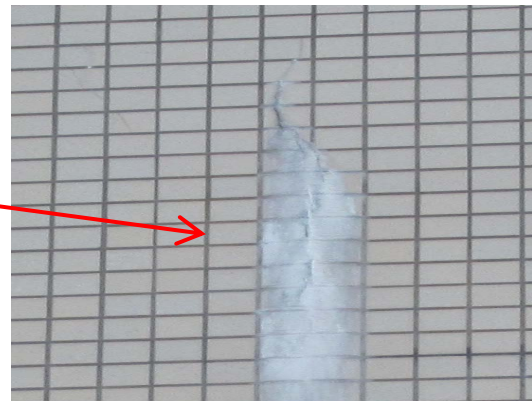
【外壁ひび割れ部の白華現象】

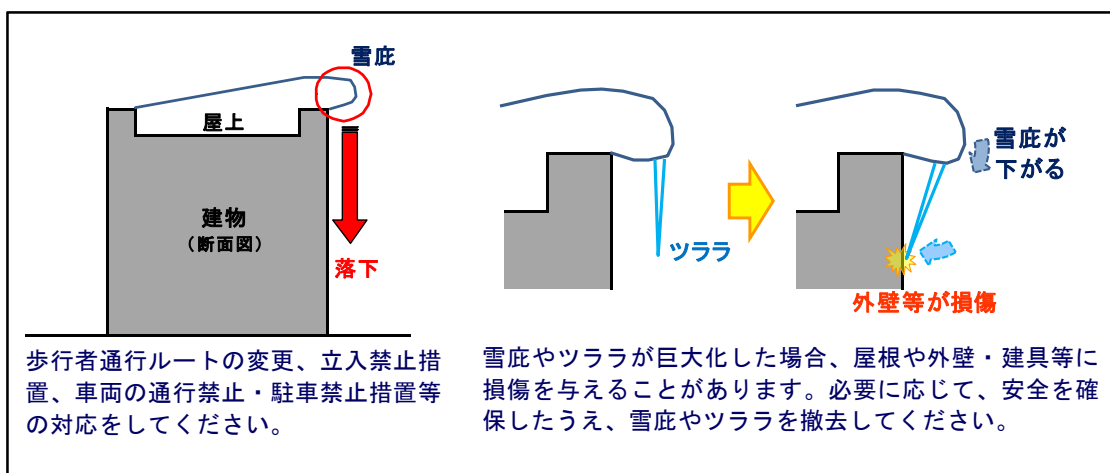
- ・排煙窓の開閉の確保
(積雪やツララにより、外開き、外倒しの窓などが開かなくなる恐れがあります。)
- ・設備機器類廻りの除雪
(エアコンの屋外機等が雪に埋設してしまうと、破損や故障する恐れがあります。)
- ・屋上や庇、窓廻りなどの雪庇やツララへの対応 (下図参照)

【屋外機の埋没】
