vol.141
2017. 2

営繕とうほく

平成 28 年度 「保全実地指導」及び「官庁建物実態調査」等における 保全指導事例の紹介

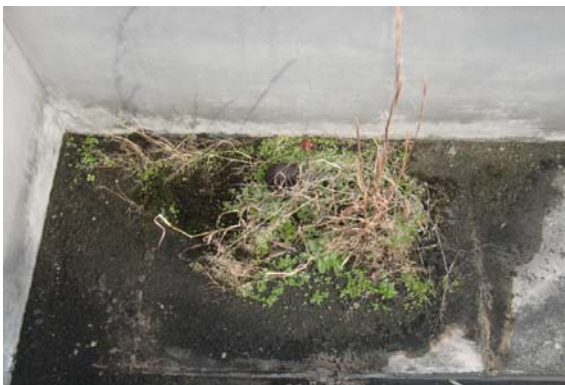
屋上やベランダのルーフドレイン(排水口)は鋳物のお椀(ストレーナー)で大きなゴミの進入を防ぎ、雨水だけを流すように作られています。しかしこのルーフドレイン周りに堆積した泥やゴミなどによって雨水排水機能が阻害されていました。

泥が詰まった排水口

屋上排水口がふさがれることにより屋上に雨水が滞留し、溜まった水位が防水層の立上げ高さを越えたり、水圧が高まることによって劣化して弱った部分の防水層を貫通して水が屋内に侵入し雨漏りの発生にいたる恐れがあります。

排水口周りの泥やゴミ、繁殖した植物を取り除くとともに、併せて屋上全体を点検しゴミ等があれば掃除を行って下さい。以降は定期的に点検し清掃を行って下さい。

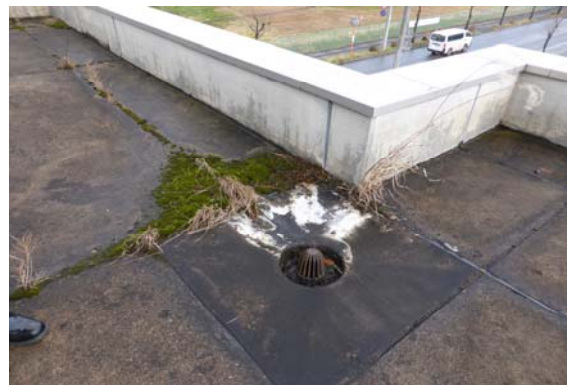
屋上に堆積した泥や防水押さえコンクリートの目地に雑草が生え、成長が進んでいました。

屋上で成長した雑草

雑草の繁茂は、屋上の排水機能を阻害すると共に防水層へ根が進入することにより防水層が損傷し、雨漏りの原因にもなります。

防水押さえコンクリートの目地に生えた雑草は、根が防水層へ達している場合があり、安易に引抜くと防水層を損傷する恐れがあるため、露出部分は刈り取り、根は除草剤で処理するなどの対応を行って下さい。

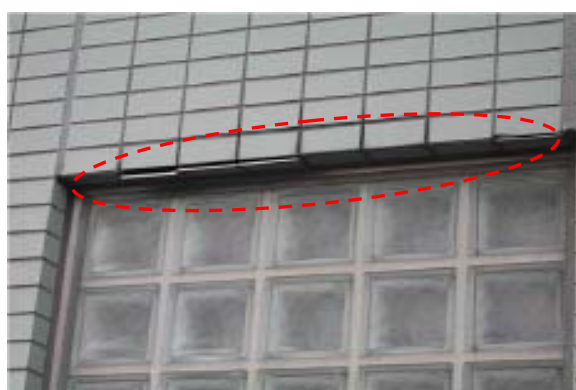
外壁の仕上げタイルや外壁仕上げ材に浮き等の劣化や目地シーリングの破断が生じたまま放置されていました。

外壁タイル仕上げ劣化状況

室内への雨漏りが発生する恐れがあるほか、タイル等のはく落により人身事故が発生する恐れがあります。

劣化が進行しないうちに補修を実施するほか、状況によりはく落する恐れがある範囲について、立入禁止措置を講じるなど、安全対策の応急処置を行って下さい。

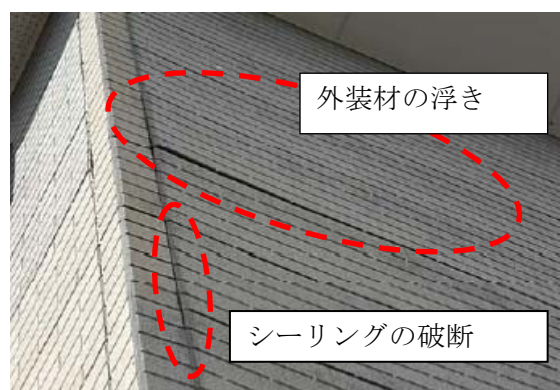
外壁仕上げ材劣化状況

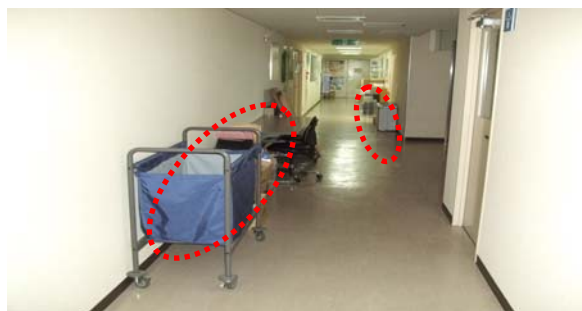
物品、什器、書類等が避難通路（廊下、避難口）、電気室、機械室等に置かれていました。

避難通路(廊下)状況

非常時の避難経路に障害物を置くことは安全上重大な支障となります。また電気室・機械室に物品、書類等を置くことは設備機器の点検の妨げになると共に可燃物を置くことは火災発生の原因にもなります。

不要物品の処分や倉庫等の保管場所を確保し移動を行う等の措置のほか、再発防止のための啓発と点検を継続して実施して下さい。

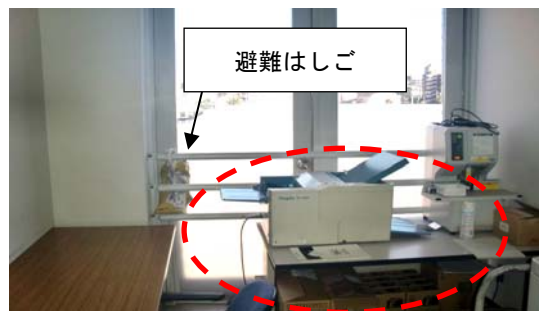
室内避難口状況

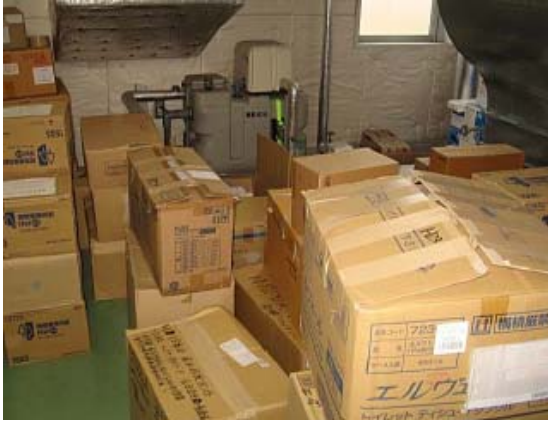
機械室に置かれた書類

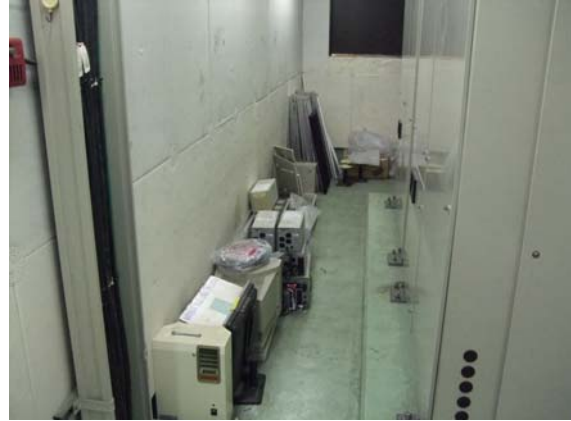
電気室に置かれた物品

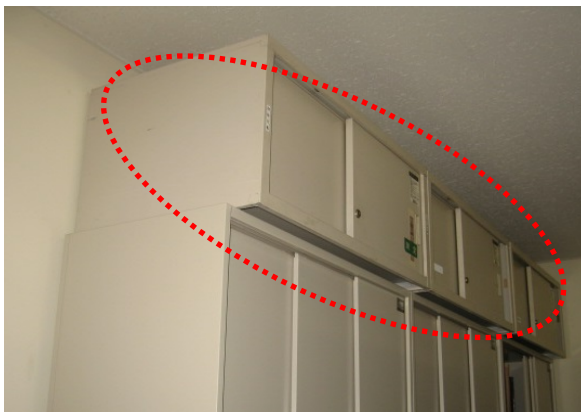
事務室内に設置された収納棚、書架など背の高い家具・什器類の転倒防止対策が未実施でした。

上部置棚が固定されていない

地震発生時に収納棚、書架などが転倒、移動する事により、避難の妨げになるだけでなく、下敷きとなったり挟まれたりする人身事故などの危険があります。

設置物の形状やその重量に応じた方法で建物に固定して下さい。固定は十分な強度を持った躯体（コンクリートブロックは除く）や金属下地材などに実施して下さい。OAフロアのパネルや、天井・壁のボードは固定強度が期待できませんので、注意が必要です。

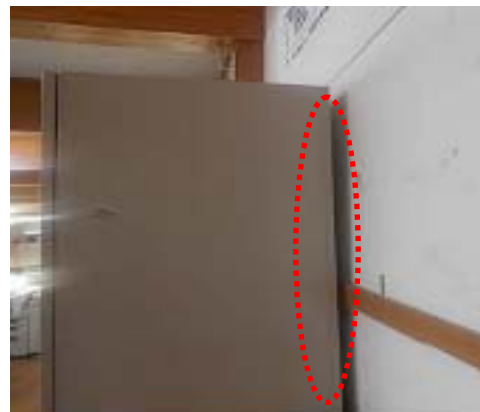
書架が固定されていない

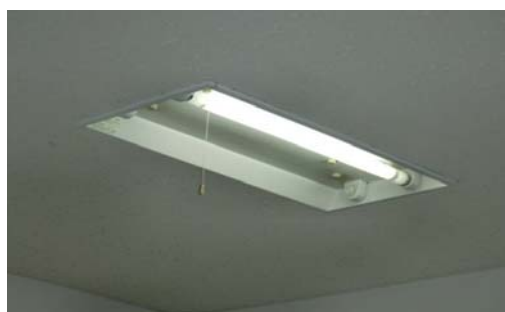
省エネのため非常用照明器具の蛍光管が間引きされていました。

停電時に避難経路等の照度確保ができず、安全上重大な支障が生じます。また停電時の業務継続にも支障が生じます。

蛍光管が間引かれた非常用照明器具

非常用照明器具や自家発電設備が設けられている場合は、非常用照明器具の配置や、停電時に自家発電設備から電気が供給される照明器具の配置を日頃から把握しておき、いつでも点灯できる状態に保ってください。

省エネのための蛍光管間引きを行う場合は、照度測定を実施し、業務に支障の無い事を確認して下さい。また照明器具によっては蛍光管を間引くことにより安定器の加熱や配線・ブレーカー容量などがオーバーすることもあるので、専門業者と相談して下さい。

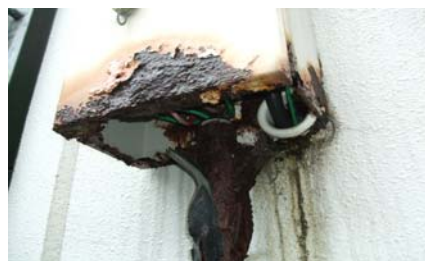
屋外の開閉器箱が腐食しており、穴が開いていました。

雨水進入による漏電及び感電により、機器の作動に障害を発生する可能性があります。

腐食(錆)により底が損傷

早急に開閉器箱を交換するほか、ほかの器具についても確認を行い、劣化（錆）が進行しないうちに補修（塗装塗りかえ等）を実施して下さい。

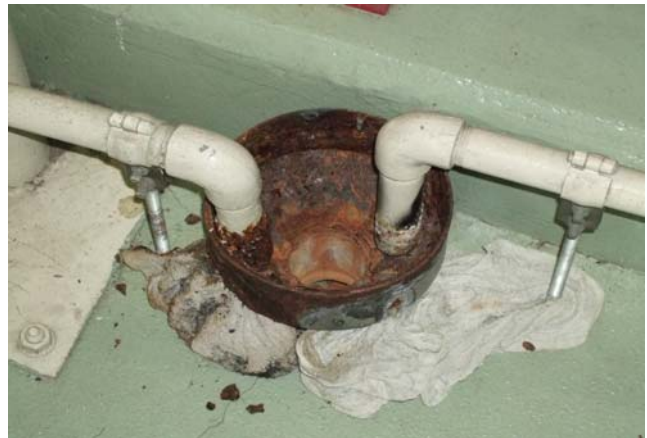
空調機械室の排水管の詰まりにより、排水が溜り、接続するドレイン管の腐食の発生、更に排水が間接排水口を越え機械室内に漏水していました。

排水管の腐食が進行する事により、躯体埋設部分の破損及び詰まりによる下層階への漏水の原因となるほか、室内への漏水により他の設備機器の腐食の発生原因となります。

間接排水口 腐食状況

排水管の通水を確保するほか、腐食したドレイン管については、交換若しくは補修を行ってください。

電気室、機械室等の設備機器室においては日常的に点検し、漏水等が発見された場合は原因を特定し、補修を行なって下さい。

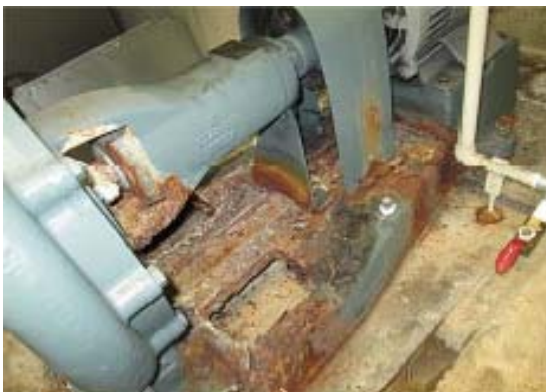
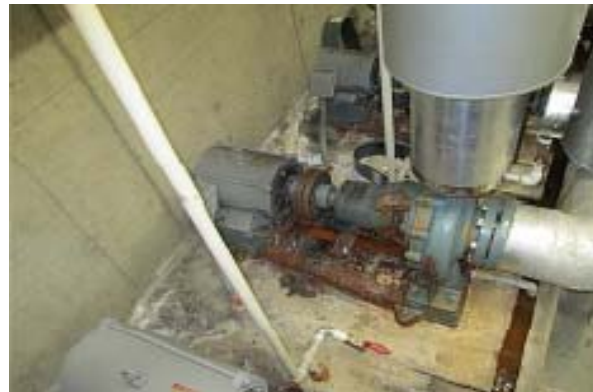
機械室に設置されているポンプ類について、腐食(錆)が進行していました。

ポンプ腐食状況

腐食の進行による機器の動作不良の発生、漏水範囲の拡大により他の設備機器の腐食の発生原因となります。

パッキンの劣化による水漏れと思われるが、専門業者に点検を依頼し、漏水の原因調査を実施した上で修繕を行って下さい。
