1 街並みと調和した護岸の修景等について

1-2天端の段差について

2 まちと川を結ぶアクセス整備

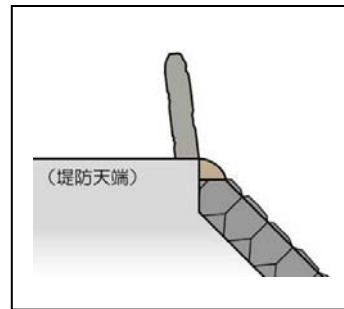
空洞化・劣化大

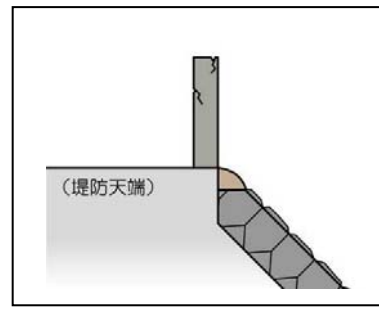
ひび割れ、欠け

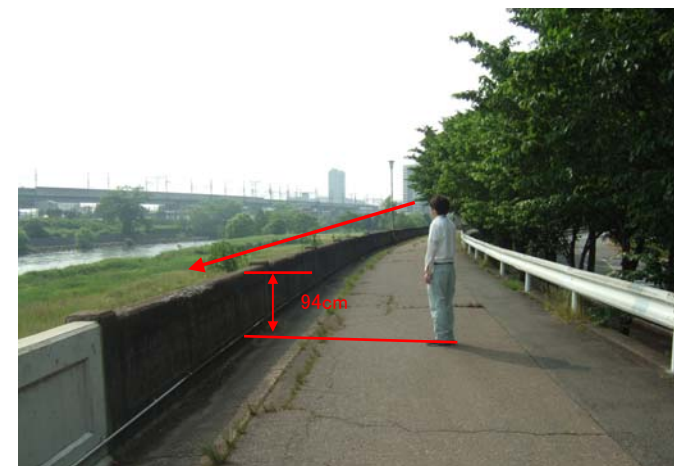
新設区間の天端状況
パラペット高 94cm 段差なし

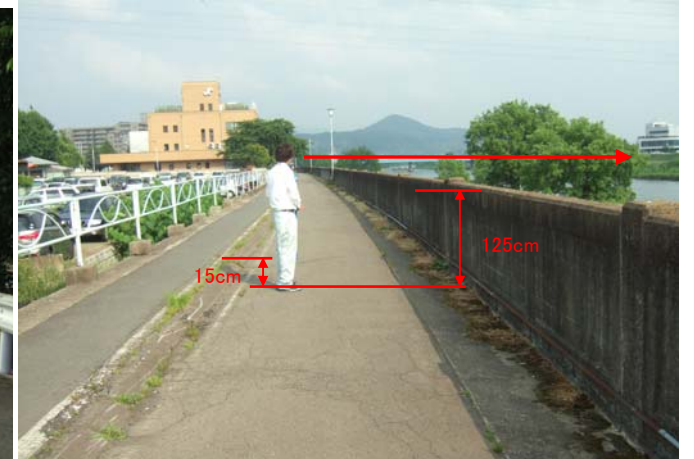
- 盛岡市が市道敷地として占有している。
- 占有工作物は、「ガードパイプ、ガードレール、街路灯18基、車止め柵8基」。
- 新設区間は段差なし。堤防天端の補修区間には10cm~25cm程度の段差があるが、段差理由及び時期については不明である。
- 自転車等走行にあたって、段差があるのは危険である。
- 排水の状況が悪くコケ類が繁茂している。水が堤防に浸透し、堤防の弱体化が懸念される。

補修区間の天端状況
パラペット高 125cm 段差 15cm

- 堤防の機能上、天端の排水状況が悪いのは好ましくない。よって、河川管理者が段差解消のため天端舗装を実施。
- 天端嵩上げによって、街路灯の配線撤去・再設置が必要となるため、占有者である盛岡市と協議。

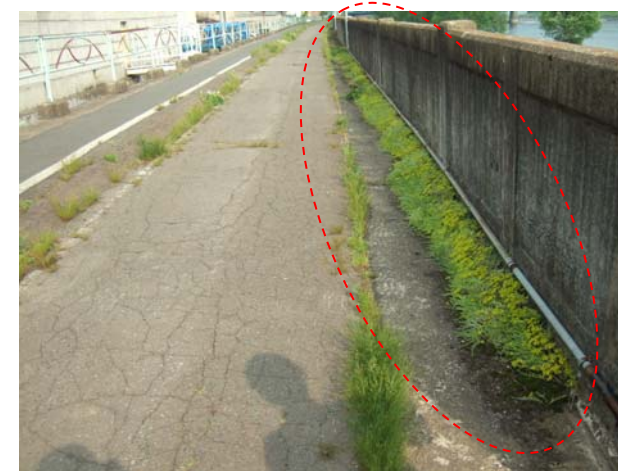
コケ類の繁茂状況

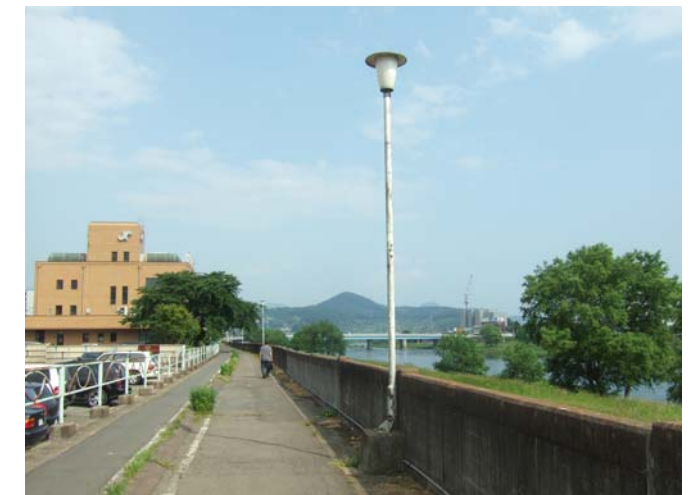
盛岡市の占有工作物 街路灯

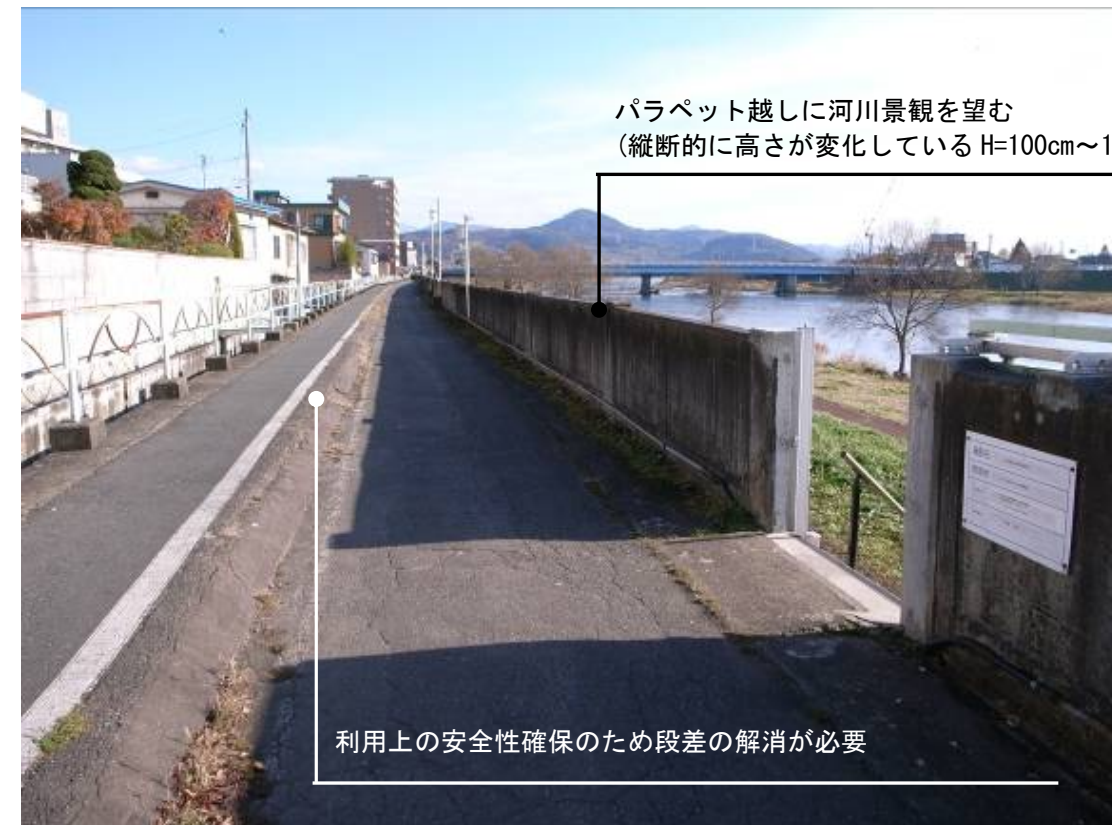
パラペット越しに河川景観を望む
(縦断的に高さが変化している H=100cm~125cm)

利用上の安全性確保のため段差の解消が必要

* 歩道の段差を解消(天端道路の嵩上げ)することで、結果的にパラペットの高さを抑えることが可能となり、北上川への眺望を確保することができる。

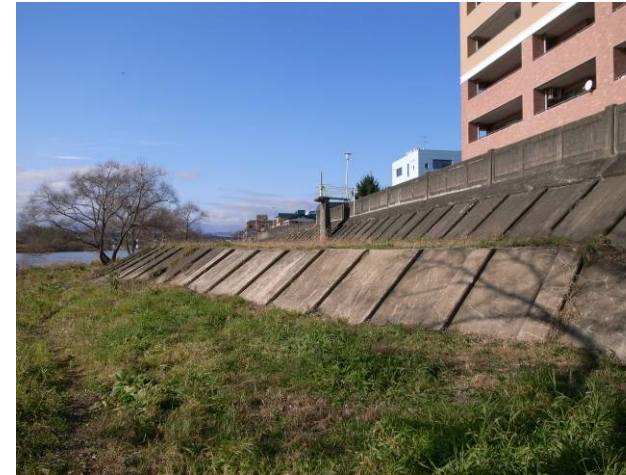
既設護岸の高低差は約1.5m(上流方向を望む)

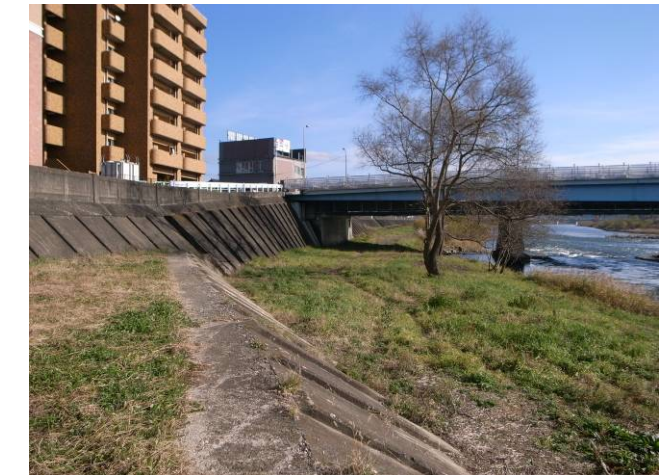
既設護岸により、安全に通行ができない(明治橋(下流方向)を望む)

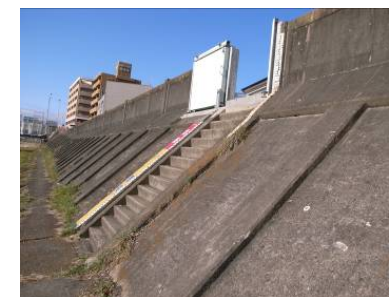
明治橋下流階段 ①

既設護岸(階段)の勾配は1:0.5(高低差約4m)

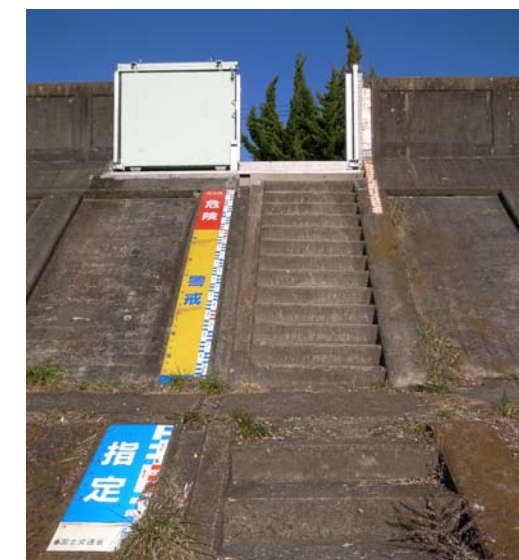
既設階段は基本的に管理用の階段であり、一般利用者が安全に昇降できない

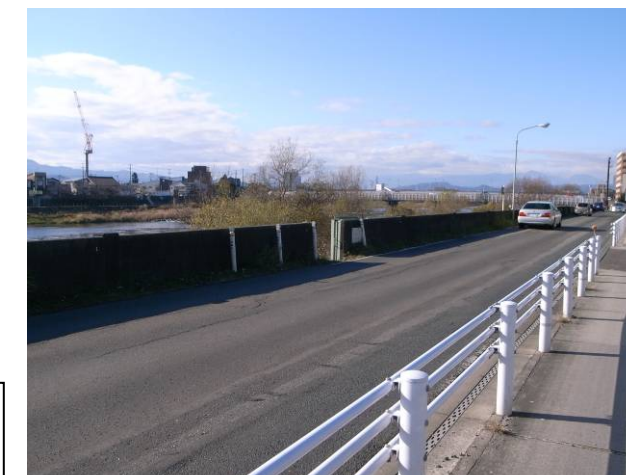
明治橋下流階段 3箇所(②、③、④)

既設道路に隣接しており、容易にアクセスできない(交通量が多く危険)状況にある

- ・ 既設3箇所(②、③、④)は既設道路に隣接しており危険、ほとんど利用されていないことから閉鎖する。
- ・ 既設1箇所(①)は、一部の利用者や鉾屋町との回遊性向上を目的にあまり空間があり、安全な御蔵前に移設し、緩やかな階段の整備及び明治橋下流から御蔵まで散策路を延伸する。
