落雪によるホームタンクや配管の損傷にご注意ください！

国土交通省 山形河川国道事務所 南陽出張所

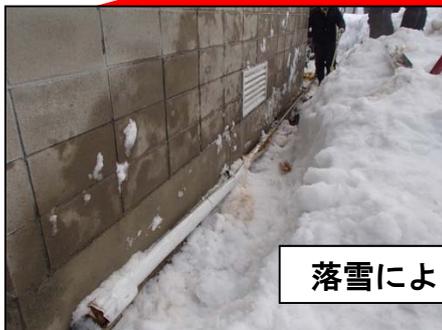
平成27年2月12日最上川水系砂川の上流(高島町入生田地内)の事業所で、落雪により損傷した配管から約5000ℓもの重油が流出しました。

落雪により壊れた配管

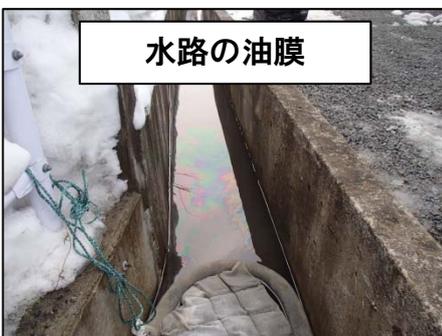
水路の油膜

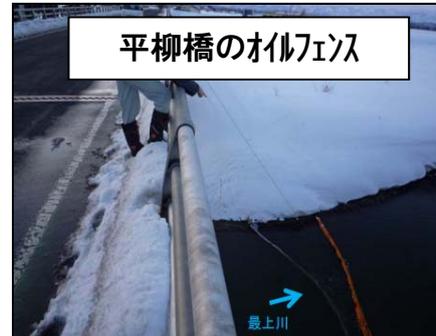
平柳橋のオイルフェンス

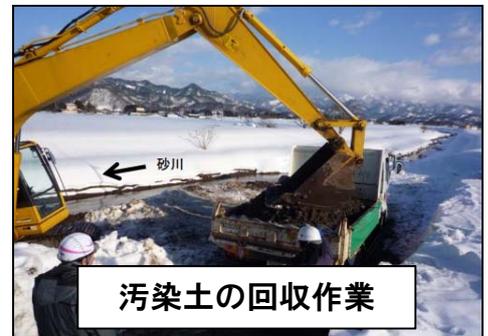
汚染土の回収作業
