「道路施設の老朽化対策」パネル展

老朽化が進む道路施設を守るため
計画的取組が必要です。

福島県道路メンテナンス会議

橋の修繕事例

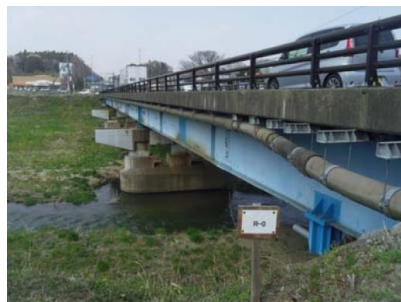
【全景写真】

施設名：富岡橋
路線名：国道6号
管理者：国土交通省
磐城国道事務所
位置：福島県双葉郡富岡町
建設年：1960年（昭和35年）
主な損傷：主桁・対傾構の腐食

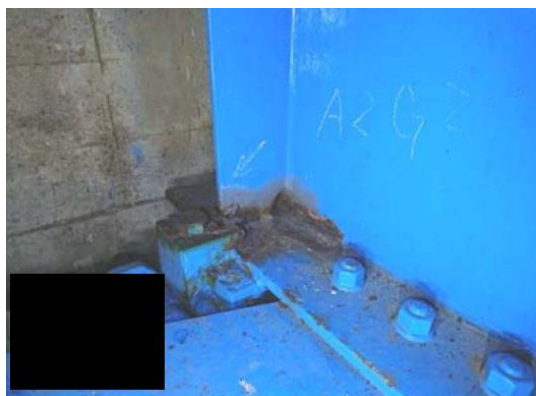
【損傷】 欠損を伴う腐食

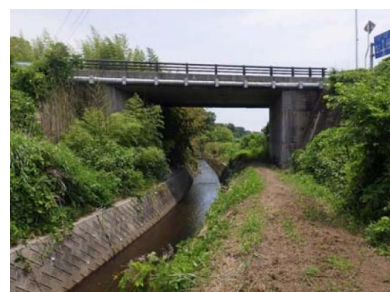
【全景写真】

施設名：西台橋
路線名：国道6号
管理者：国土交通省
磐城国道事務所
位置：福島県双葉郡浪江町
建設年：1964年（昭和39年）
主な損傷：堅壁の剥離・鉄筋露出・うき

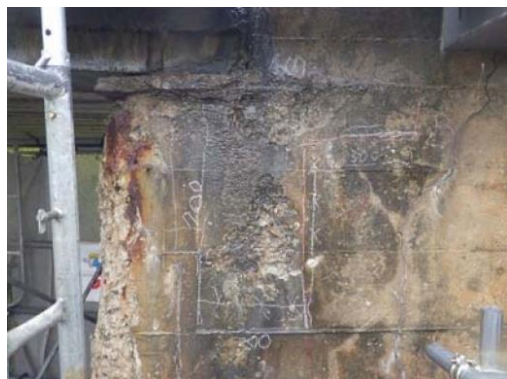
【変状】 堅壁の剥離・鉄筋露出・うき
