施設老朽化による

油流出事故が多発しています！

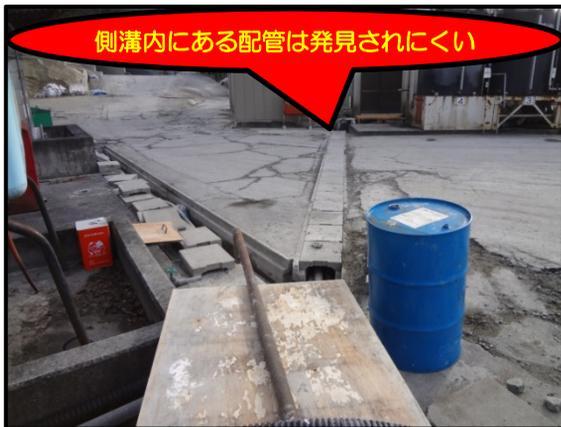
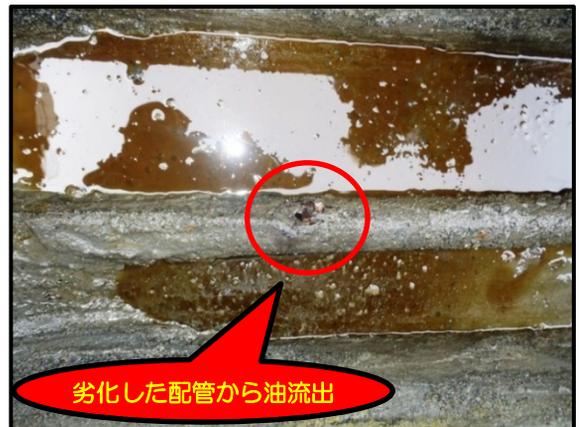
■ 水質事故発生事例

状況：側溝内の送油管が老朽化により穴が空き、油漏れが発生した。

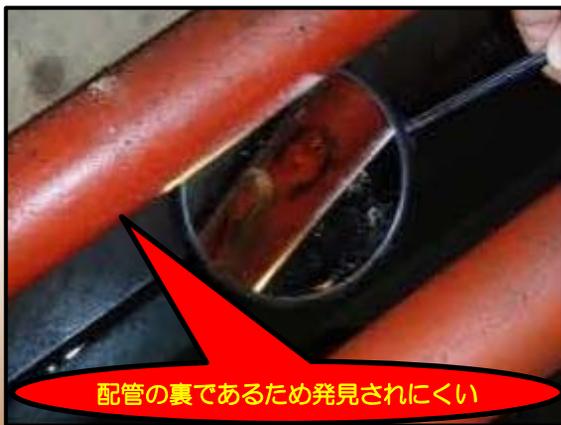
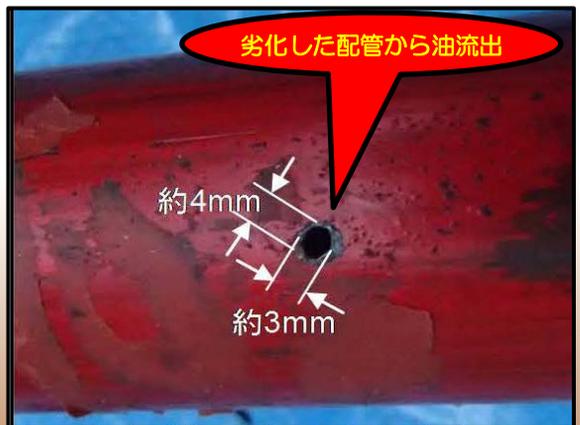
■ 水質事故発生事例

状況：送油管の裏が老朽化により穴が空き、油漏れが発生した。
